平成 23 年 4 月 4 日

国土交通省国土技術政策総合研究所

独立行政法人建築研究所

平成 23 年東北地方太平洋沖地震による建築物被害第一次調査  
白河市、須賀川市、仙台市における RC 造、S 造、非構造部材を中心とした  
建築物被害調査（速報）

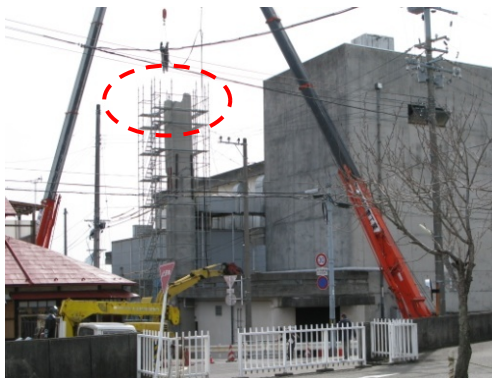
市役所周辺の被害状況を徒歩で調査した。この地域では建築物に設置された煙突が多く、亀裂やひび割れが生じたものがあった（写真1,2）。また土蔵も多く見られ、壁面等がくずれているものがあった（写真3,4）。周辺の住宅等には大きな被害はないようであったが、被災したため解体中のブロック塀（写真5）や倒壊したままの石塀（写真6）が確認された。また鉄骨造の渡り廊下で、仕上げのモルタル壁が剥落しているものがあった（写真7）。近くの墓地では石灯籠や石でできた柵が転倒していたが、墓石（写真8）の転倒はほとんど確認できなかった。

写真1 亀裂の入った煙突の上部を解体中

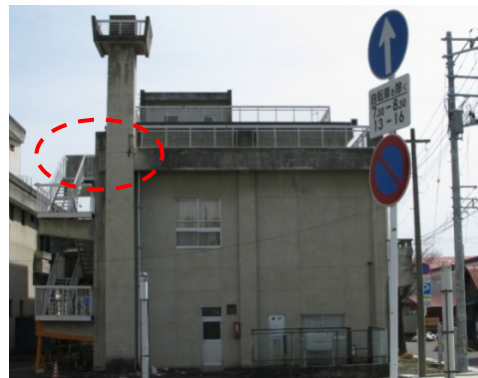
写真2 煙突の曲げひび割れ

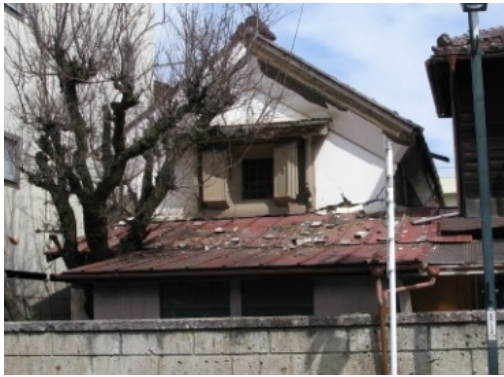
写真3 土蔵の被害

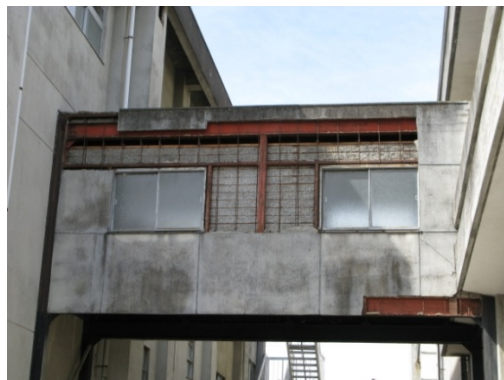
写真7 鉄骨造渡り廊下のモルタル壁の剥落

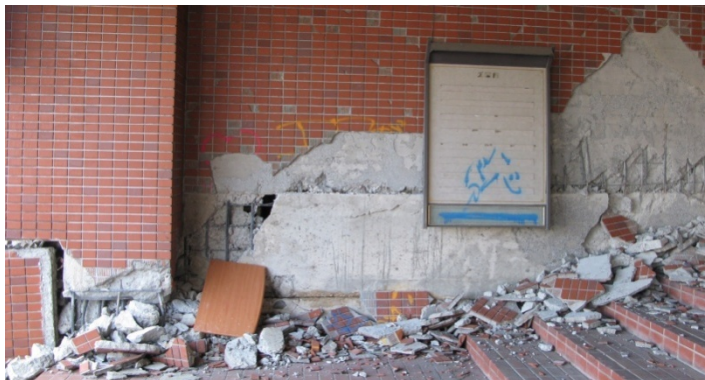
写真 17 壁及び SRC 柱脚の損傷

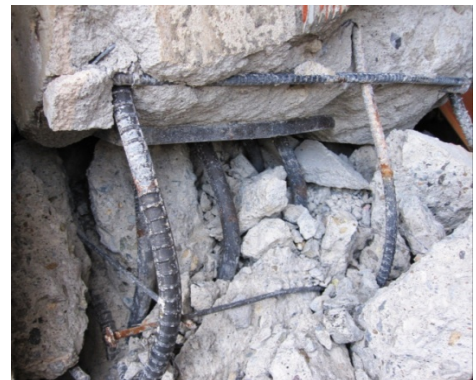
写真 18 SRC 柱脚部の損傷

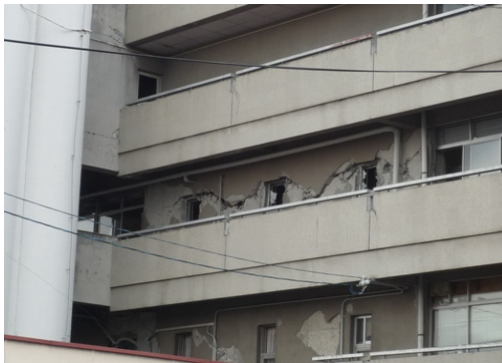
RC造4階建て、1970年竣工の建築物で、耐震補強は行われていない（写真27）。1階の腰壁が取り付け柱1本が大きくせん断破壊し軸方向に縮んでいる（写真28）。柱主筋は丸鋼で、外側からの見つけ面では基礎から8本立ち上がっているが、そのうち3本は柱の中央部より柱せい程度上がったところで180度フックにより定着されている。この部分を起点にせん断ひび割れが生じており（写真29）、いわゆる段落とし部に起因するせん断破壊であると思われる。また、上階の柱にも顕著なせん断ひび割れ（写真30）が確認されたほか、非構造壁も大きく損傷（写真31）している。さらに、写真28の柱のそばにある渡り廊下にも損傷が見られる（写真32）。地震により構造躯体等に大きな損傷が生じたため、現在は立ち入り禁止の措置が取られ、市役所機能は隣接する体育館に移転されていた。

写真 31 非構造壁の損傷

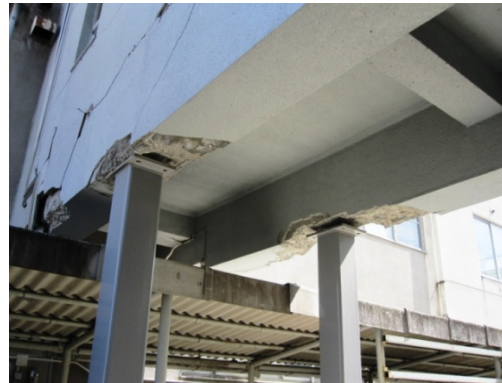
写真 32 渡り廊下の損傷

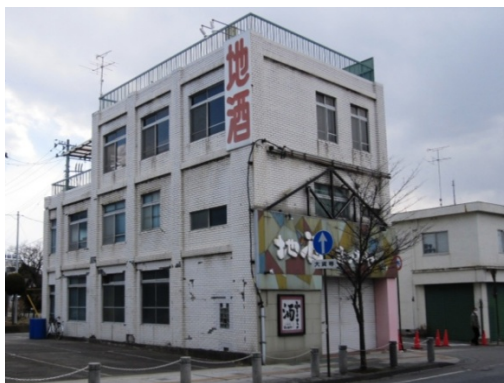
3 階建ての RC 造建築物で、1 階柱頭の曲げひび割れ、柱脚のかぶりコンクリートの剥落、非構造壁のひび割れなどが見られた（写真 35, 36）。

写真 35 建物外観

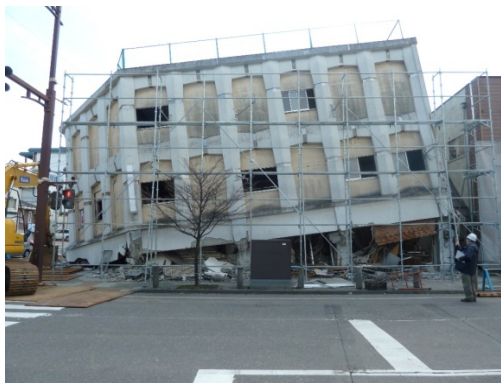
3 階建ての RC 造建築物で、1 階は店舗のため道路側は壁が少なく 2 階以上は壁が多い（写真 37）。また、1 階の背面側は壁が多い構造となっている。交差点側の隅柱が大きく破壊し（写真 38）、軸力支持能力を失って 2 階以上が落階している。剛性の不連続と偏心の影響が考えられる。

写真 37 1 階の層崩壊

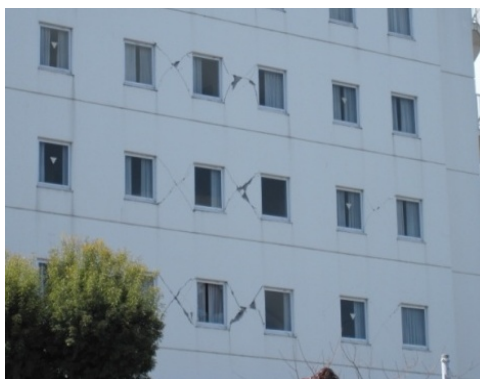
8 階建ての RC 造ホテル建築物（写真 39）。非構造壁に窓開口隅角部を結ぶせん断ひび割れが生じている（写真 40）。

写真 40 非構造壁のせん断ひび割れ

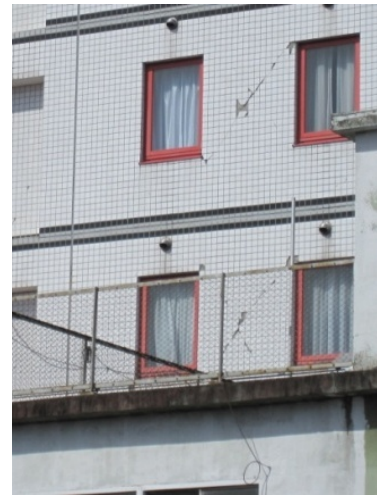
写真 43 非構造壁のせん断  
ひび割れ

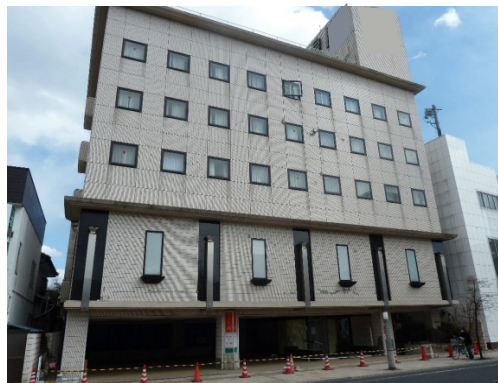
5 階建ての RC 造建築物。外壁が損傷し、コンクリート片やタイルが落下する危険性があるため、応急危険度判定で危険と判定されている (写真 44)。また、1 階ではガラスの割れも見られる。

写真 44 外壁の損傷、タイルの落下

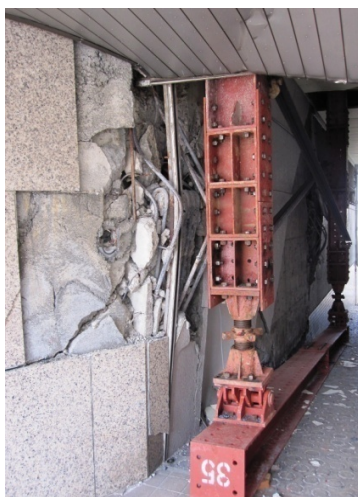
4 階建ての RC 造建築物 (写真 45)。1 階の柱が中央部で大きく破壊し、主筋が座屈している。この柱の主筋は丸鋼で、基礎から立ち上がった主筋の過半が柱の中央部付近で 180 度フックにより定着されている。この段落とし部が起点となり、せん断破壊したものと考えられる (写真 46, 47)。また、2 階の垂れ壁と腰壁が取り付け短柱がせん断破壊し、軸方向に縮んでいる (写真 48)。

写真 46 1階柱のせん断破壊

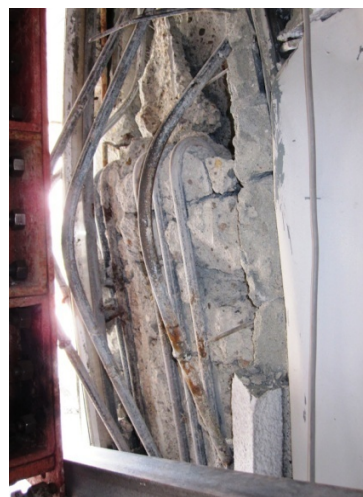
写真 47 柱段落とし部詳細

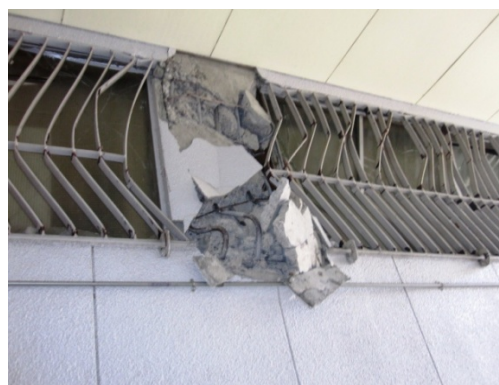
写真 48 2階の短柱のせん断破壊

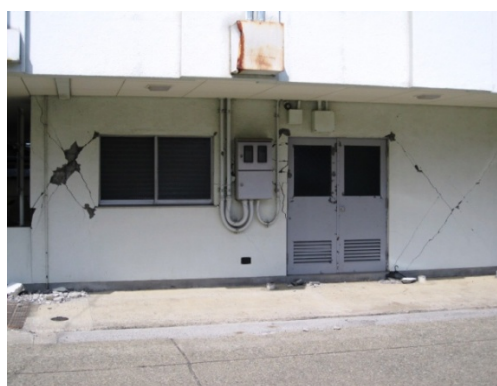
3階建てのRC造建築物（写真 49）。腰壁、垂れ壁が取り付く1階の袖壁付き柱がせん断破壊している。また、ドア開口横の非構造壁にもせん断ひび割れが発生している（写真 50）。

写真 50 袖壁付き短柱のせん断破壊  
および非構造壁のせん断ひび割れ

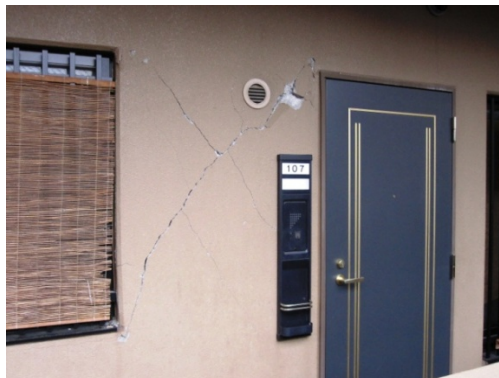
7階建てのRC造集合住宅（写真51）。1階の玄関横の非構造壁にせん断ひび割れが、また妻側の連層壁にもせん断ひび割れが生じている（写真52）。

写真 52 玄関横の非構造壁のせん断ひび割れ

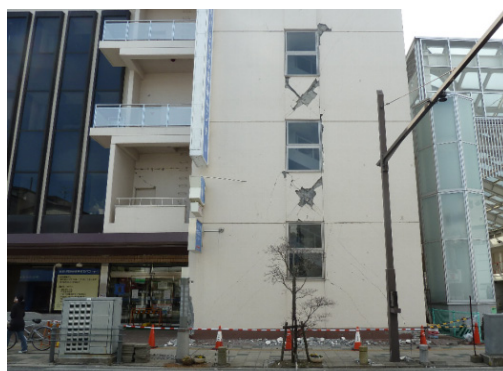
写真 54 壁の縦開口隅角部を結ぶせん断ひびわれ

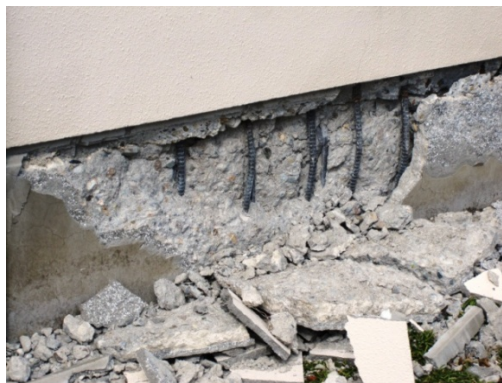
写真 55 1階袖壁脚部のコンクリートの剥落と壁筋の座屈

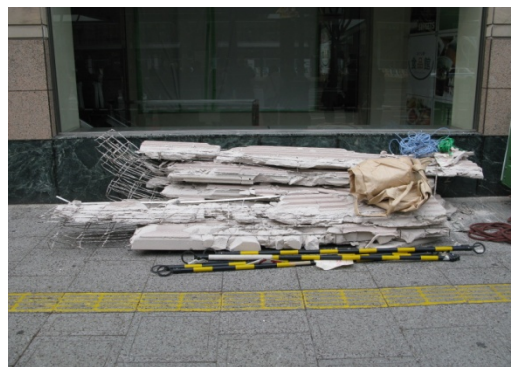
8 階建て建築物の上層階の ALC パネルの脱落が見られた（写真 67, 68）。他の部分にも落下の危険性が残っているらしく、建築物の周囲は立ち入りが規制されていた。

写真 68 落下した ALC パネル

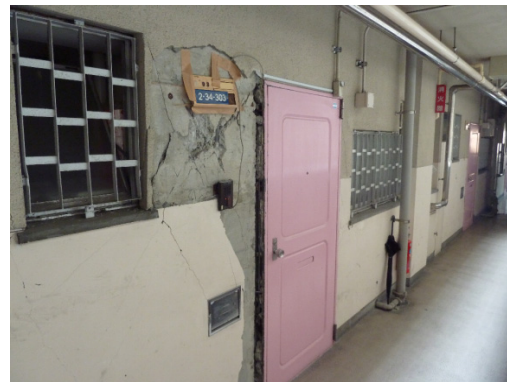
1972 年に建設された 8 階建ての RC 造板状集合住宅で、張り間方向は 1 スパン、桁行き方向は 8 スパンである（写真 76）。低層階から高層階にいたるまで、玄関回りの非構造壁（方立て壁）にせん断破壊が確認された（写真 77）。1 階の張り間方向は、9 構面のうち中央部の 5 構面が連続して下階壁抜けとなるピロティ構造であるが、大きな損傷はなく、桁行き方向の梁端に曲げひび割れが見られるという状況であった。

写真 77 非構造壁のせん断破壊

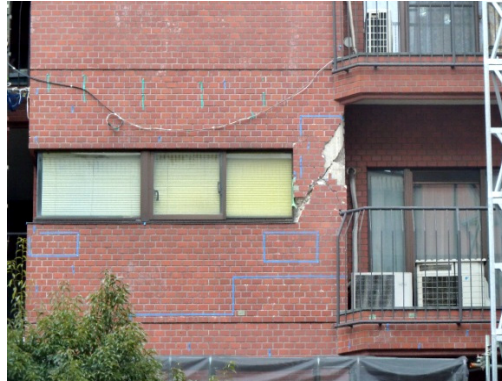
1981 年に建設された 12 階建て SRC 造板状集合住宅である（写真 78）。短スパンとなった間柱にせん断破壊が確認された（写真 79）。また、タイルの剥落も多く見られた。

写真 79 短スパンの間柱のせん断破壊

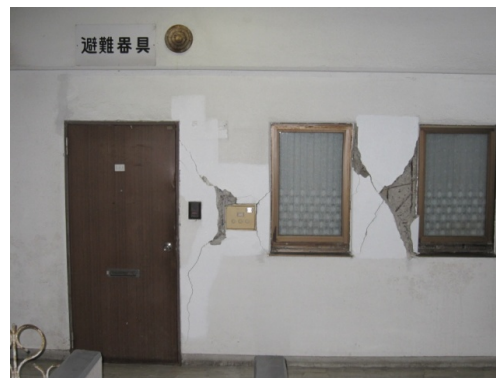
1975 年に建設された口の字の平面形を有する 10 階建て SRC 造集合住宅である（写真 80）。2 階から 9 階まで玄関ドア回りの非構造壁に開口隅角部を結ぶ大きなせん断ひび割れ等の損傷が確認された（写真 81）。玄関が開かなくなり避難に支障を来したとのことであった。また、短スパン梁のせん断ひび割れも確認された（写真 82）。

写真 81 非構造壁のせん断ひび割れ

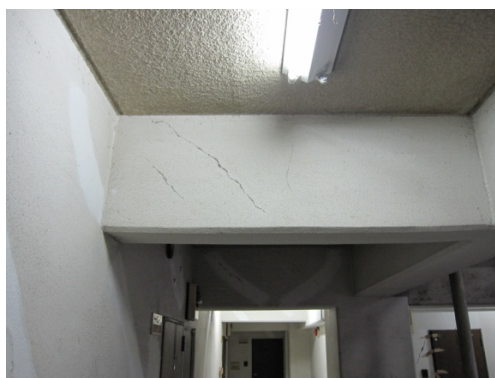
写真 82 短スパン梁に生じたせん断ひび割れ

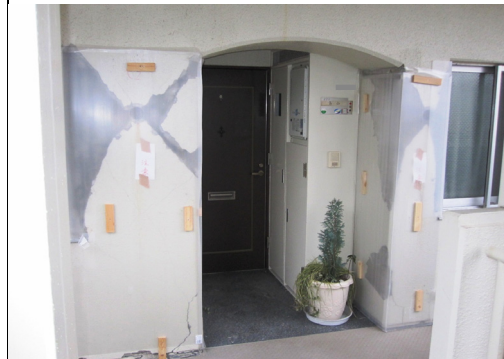
ら高層階までの多くの非構造壁にせん断破壊が確認された（写真 84）。また、エキスパンションジョイント部にも損傷が見られた（写真 85）。

写真 84 非構造壁のせん断破壊  
(損傷部分が養生されている)

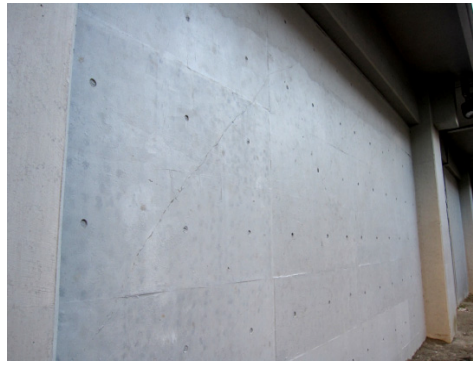
高層棟では妻側の連層耐力壁が 3 階床位置で曲げ破壊しており、3 階の側柱脚部には圧壊と主筋の座屈が確認された（写真 91）。また、低層棟では、耐震壁にせん断ひび割れが確認された（写真 92）。

写真 92 低層棟 1F 耐震壁のせん断ひび割れ

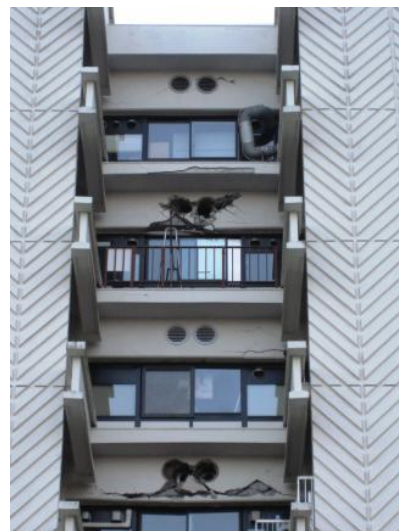
矩形の平面形状を有する 8 階建て RC 造建築物であり、妻側は並列する 2 つの連層耐力壁を境界梁で接合する構造形式である（写真 93）。この、境界梁には中央部に近接して 2 つの開口が設けられているが（写真 94）、その境界梁に低層階から高層階までせん断破壊もしくは付着割裂破壊が生じている（写真 95）。

写真 94 開口付き境界梁の損傷

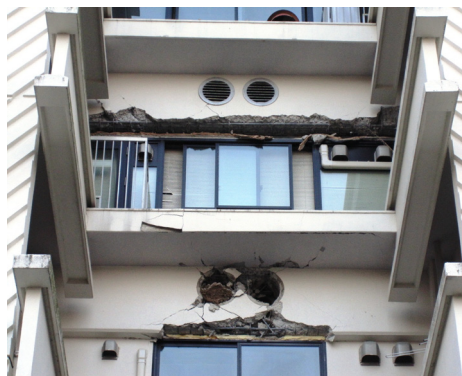
写真 95 開口付き境界梁の付着割裂破壊（上階）とせん断破壊（下階）

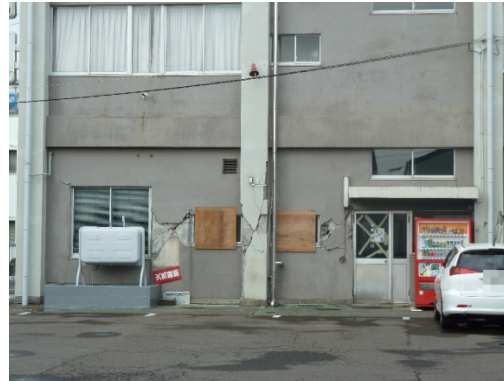
L字型平面を有する3階建て事務所ビル（セットバックがあり一部2階建て）であり（写真98）、3階建て部分1階の内法長さの短い垂壁・腰壁付き短柱および非構造壁がせん断破壊していた（写真99）。1階端部隅柱は袖壁付き柱となっており、曲げせん断ひび割れのみ確認された。また、1階部分のガラス窓およびガラスブロックが破損していた。

写真99 腰壁付き短柱のせん断破壊

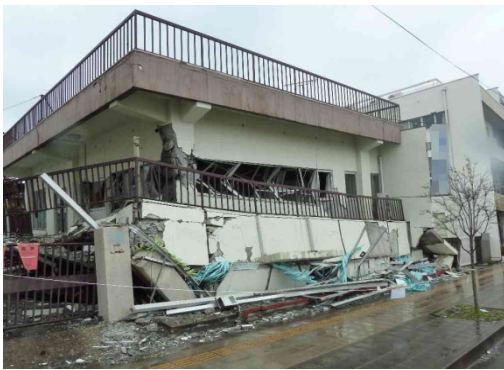
矩形平面を有する事務所ビルであり、1 階が完全層崩壊している（写真 108）。また、2 階柱もせん断破壊して軸変形が生じ、主筋の座屈や帯筋の破断が確認された（写真 109）。柱主筋は異形鋼棒であり、せん断補強筋は丸鋼であった。桁行方向の壁が面外方向に転倒している。

写真 108 建物外観

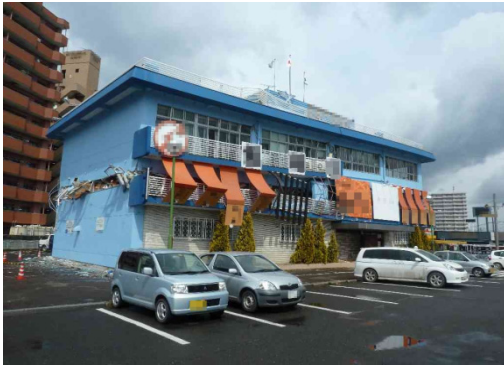
矩形平面を有する事務所ビルであり、中間階 (2 階) において部分層崩壊が生じ、建物が傾斜している (写真 113)。写真 113 の左側の妻壁には 2 階にだけ開口があることから、そこに変形が集中し、垂れ壁・腰壁が取り付け短柱となった柱がせん断破壊したものと考えられる (写真 114)。また 2 階層崩壊の影響と思われるが、3 階の長柱にもせん断破壊が確認された (写真 115)。1 階の柱梁に損傷は見られず、片側袖壁および非構造壁にせん断ひび割れが見られた。なお、柱主筋は異形鋼棒であり、せん断補強筋は丸鋼であった。

写真 113 建物外観

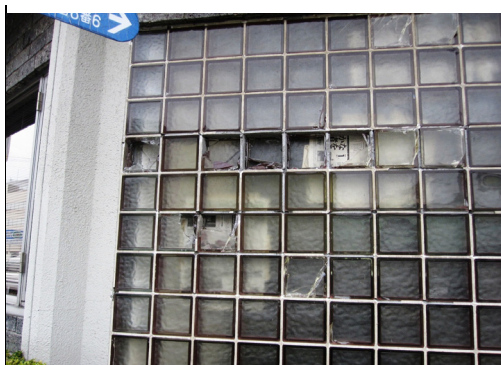
写真 133 ガラスブロックの破損

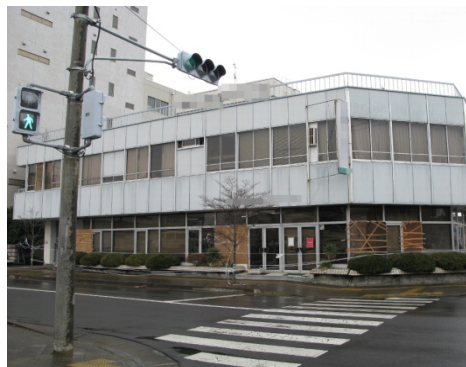
写真 134 窓ガラスの破損

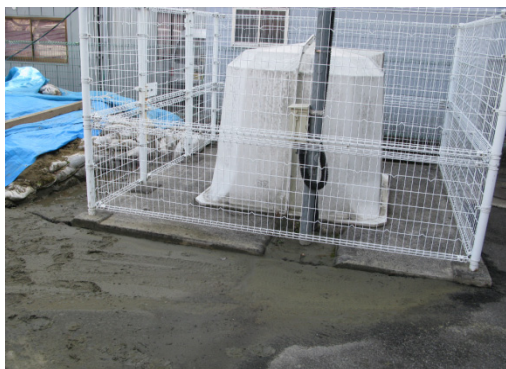
K-NET 仙台の地震計は、仙台市宮城野消防署の駐車場内に設置されている（写真 138）。周辺には段差や斜面はなく、地震計は平坦な場所にあるが、駐車場や地震計周辺には亀裂が見られ、液状化による噴砂の跡のようなものがあつた（写真 139）。一部の建物では仕上げの軽微な損傷があつたが、周辺の大多数の建物には特に被害は見られなかった（写真 140）。

写真 138 K-NET 仙台観測点
