平成23年4月26日 「東日本大震災」調査報告会  
@学術情報センター 一橋記念講堂

# 建築物の津波被害の概要について

独立行政法人建築研究所  
国土技術政策総合研究所

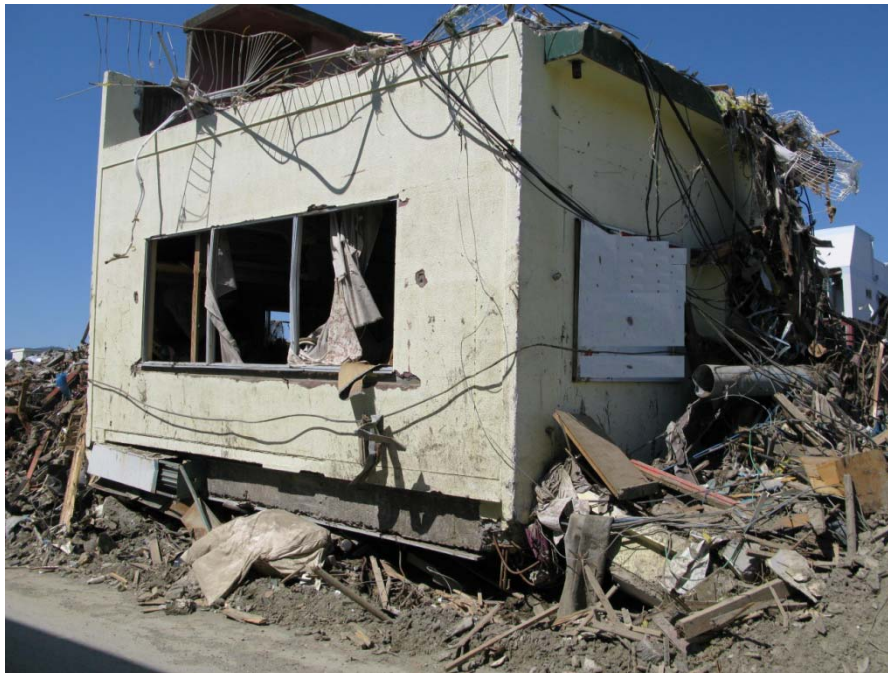
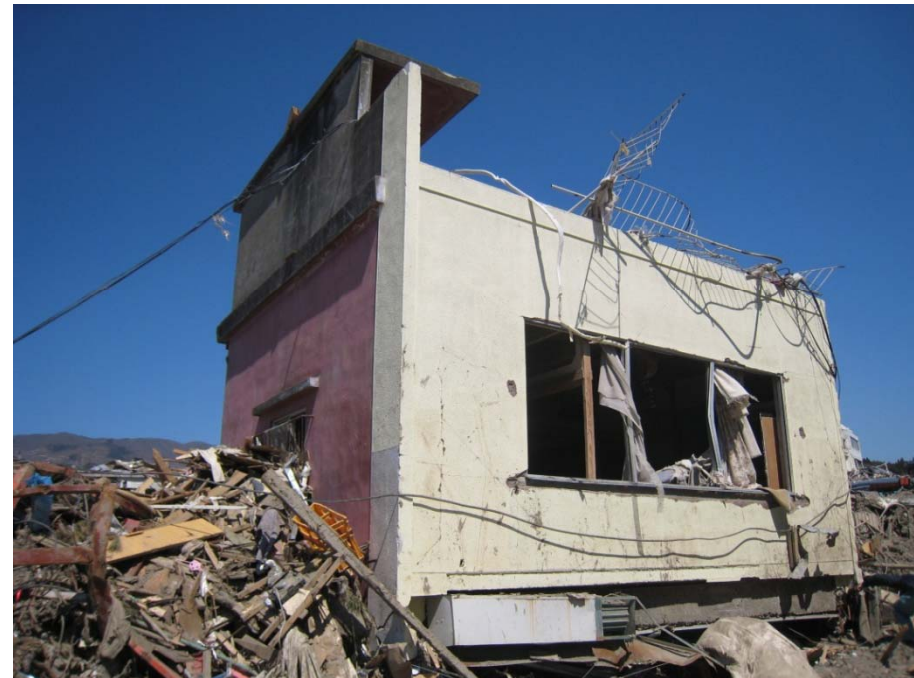
# 鉄筋コンクリート造建築物の被害(1)

- 1階の層崩壊

2階建ての建築物の1階の柱が柱頭・柱脚で曲げ破壊し層崩壊した。**2階の開口部が小さく**津波波圧を受け易い。ただし、これまでの調査では3階建て以上の建築物では1階の層崩壊は確認されていない。

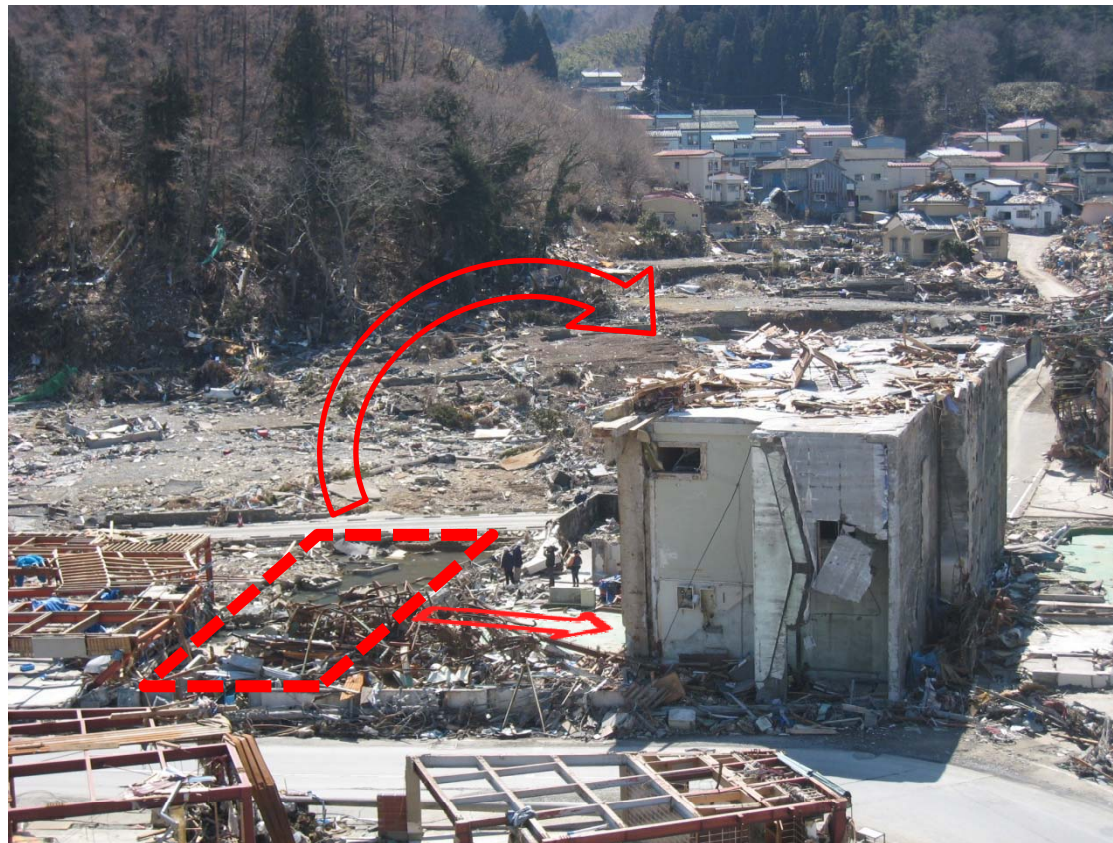
# 鉄筋コンクリート造建築物の被害(2)

- 転倒・移動

2階建ての冷蔵庫、転倒(横倒し)・移動、直接基礎、**開口部が少ない**

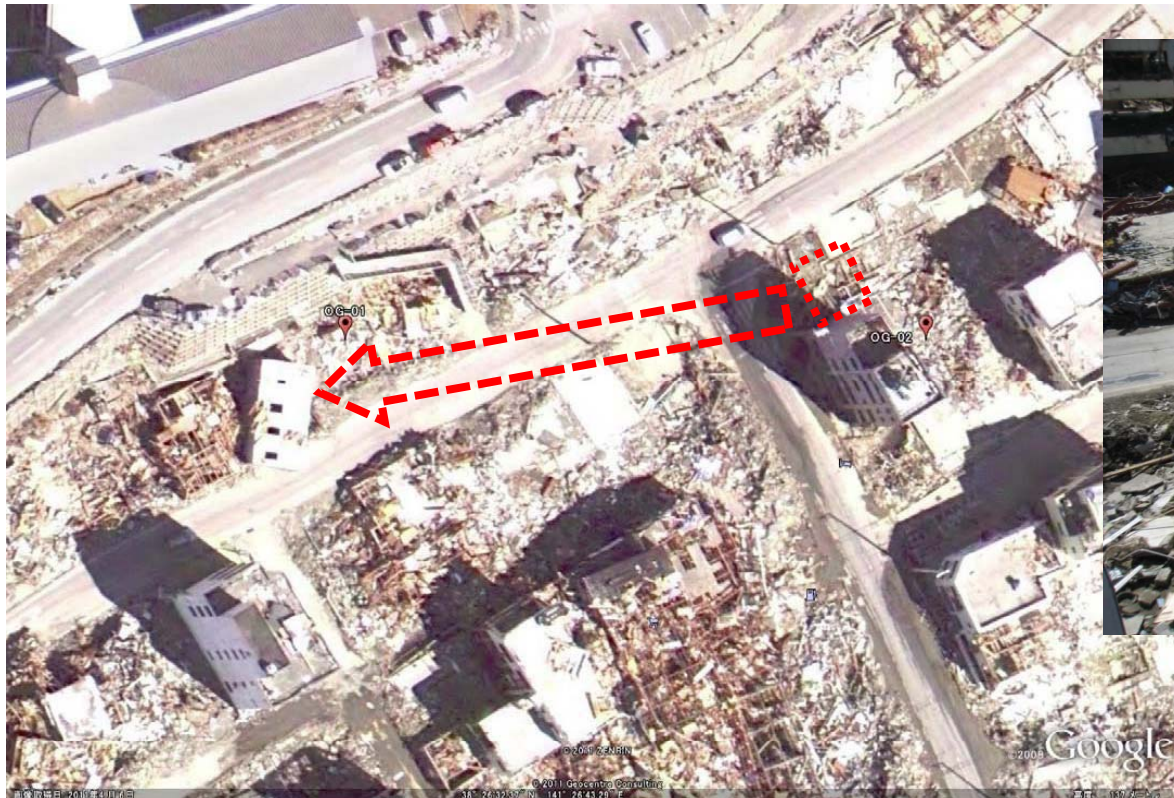
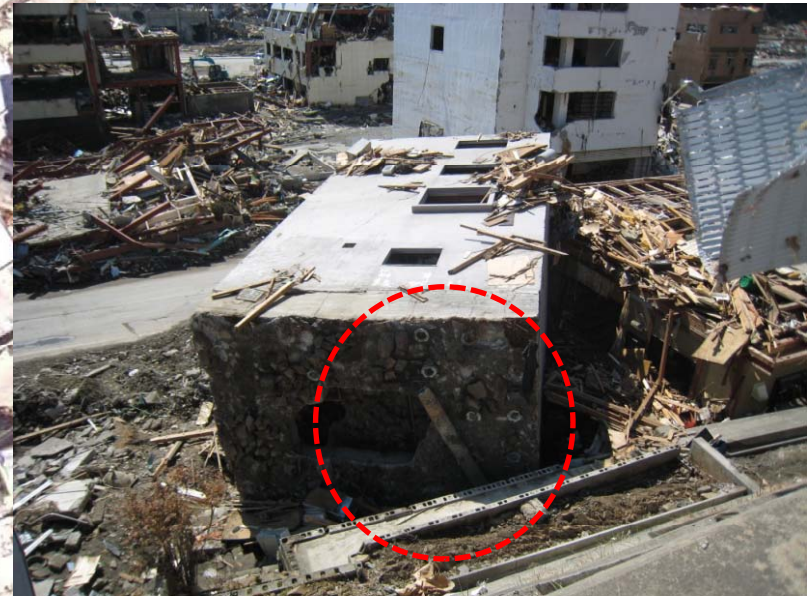
# 鉄筋コンクリート造建築物の被害(3)

- 転倒・移動

4階建て、転倒(横倒し)・約70mの移動(引きずられた痕跡がない)、  
杭基礎(引きぬけた杭)、開口部が少ない

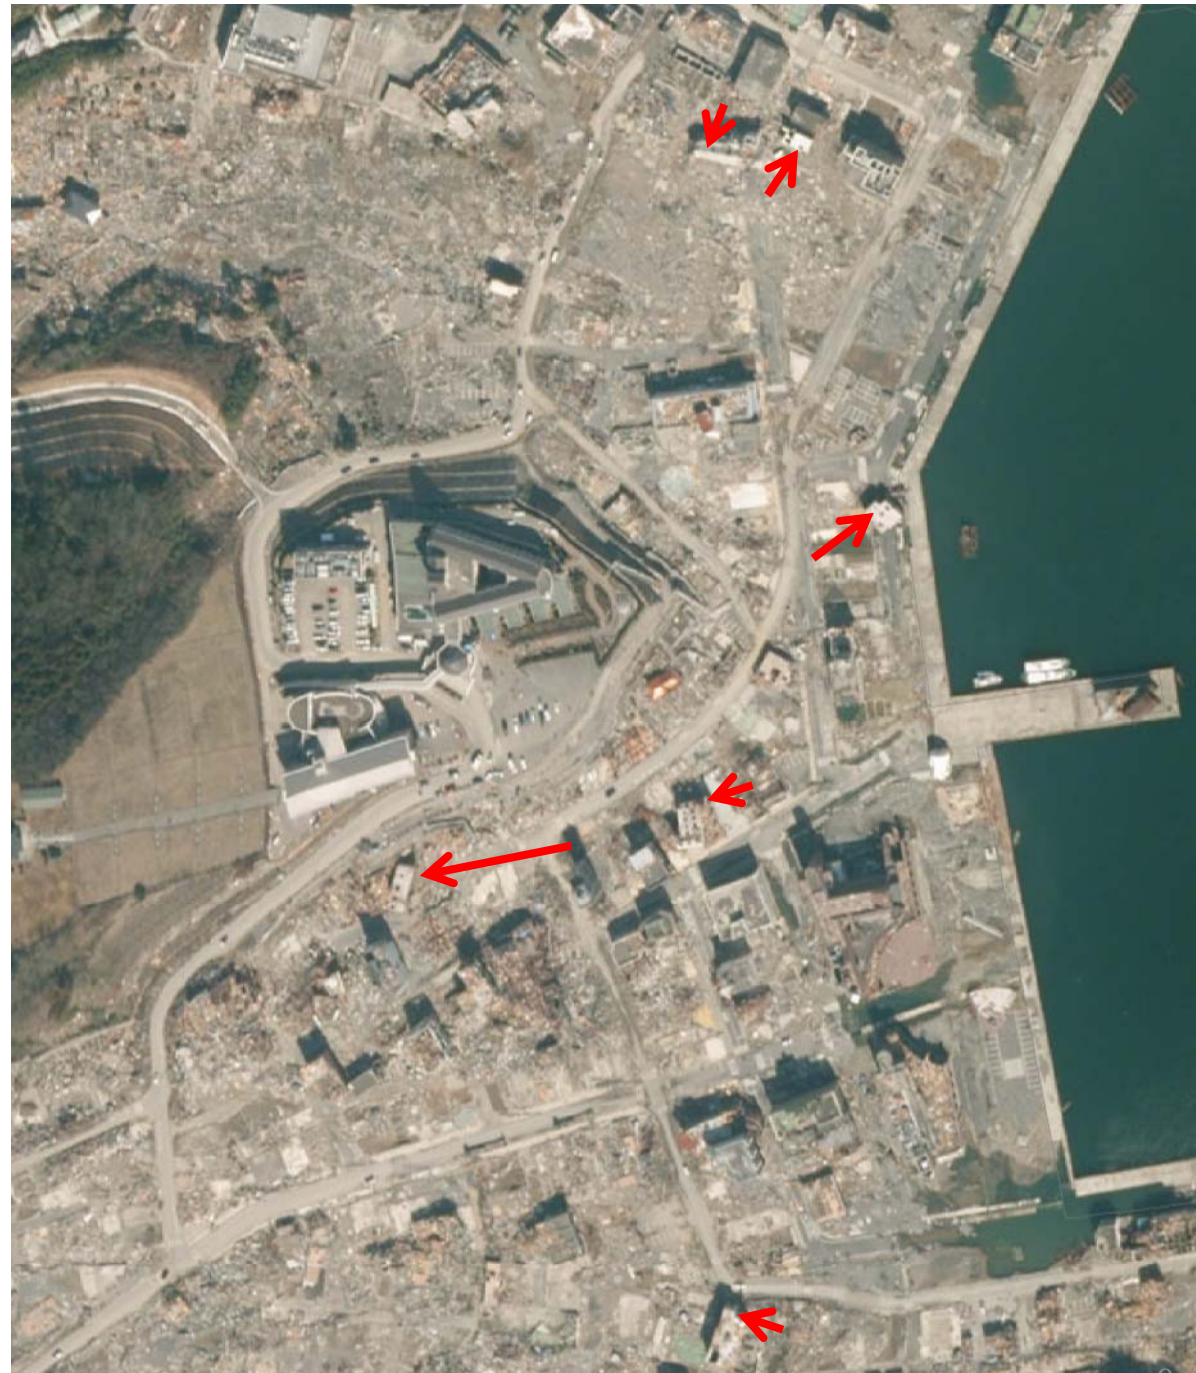
# 鉄筋コンクリート造建築物の被害(4)

宮城県女川町の鉄筋コンクリート造建築物の転倒と移動

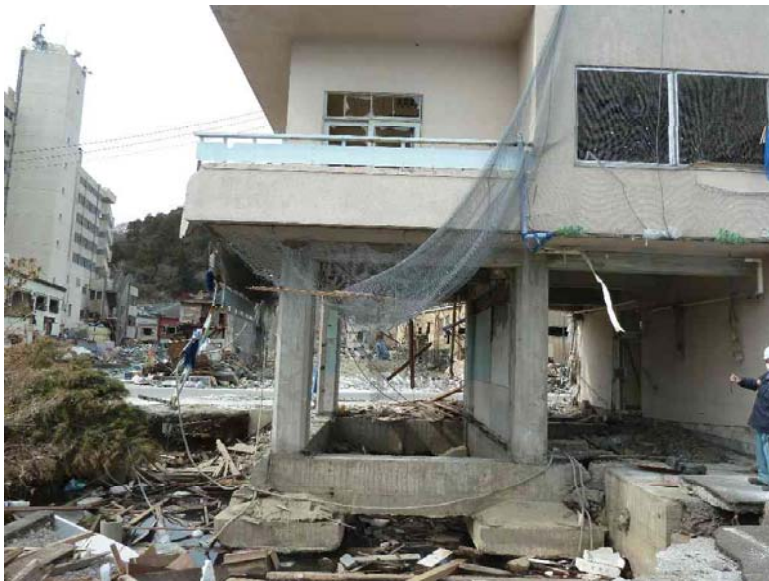
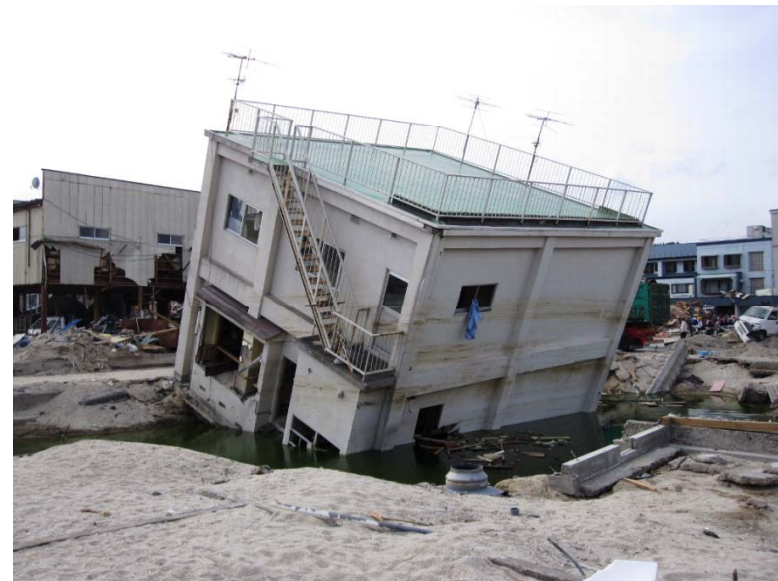
# 鉄筋コンクリート造建築物の被害(5)

- 洗掘による傾斜

津波の強い水流により建築物の4隅の地面が深く掘られ、基礎が露出した建築物が多く見られた。直接基礎の建築物には洗掘による穴に建築物が大きく傾斜したのが見られた。

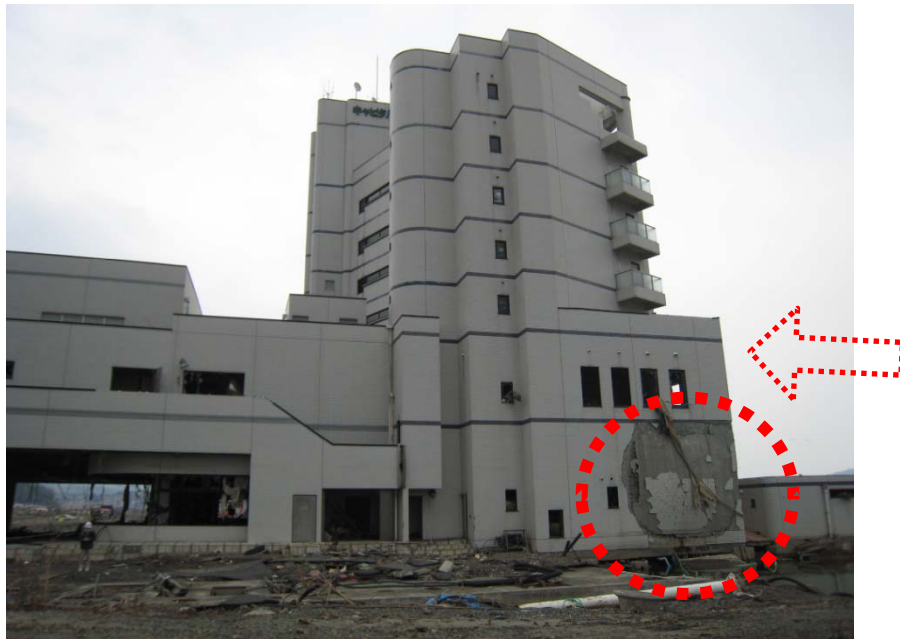
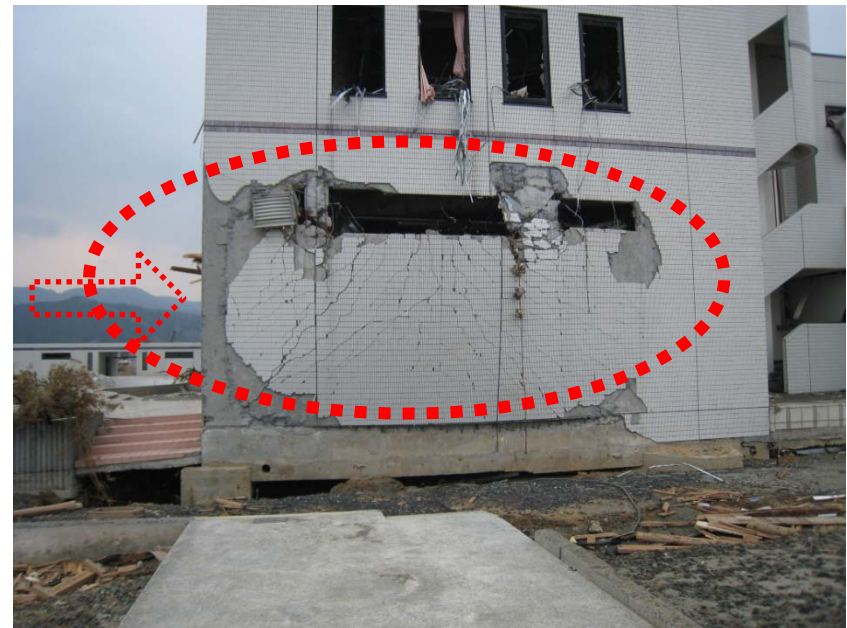
# 鉄筋コンクリート造建築物の被害(6)

- 壁の破壊

建築物の津波の入射面にある開口よりも、反対側の水流が抜ける側の開口が小さい場合、小さい開口に水流が一気に集中し、その周辺の鉄筋コンクリート造非構造壁に大きな圧力を作用させ、コンクリートにひび割れが生じて壁が外側に大きくはらみ、壁端部のシングル配筋の壁筋が破断する事例が見られた。

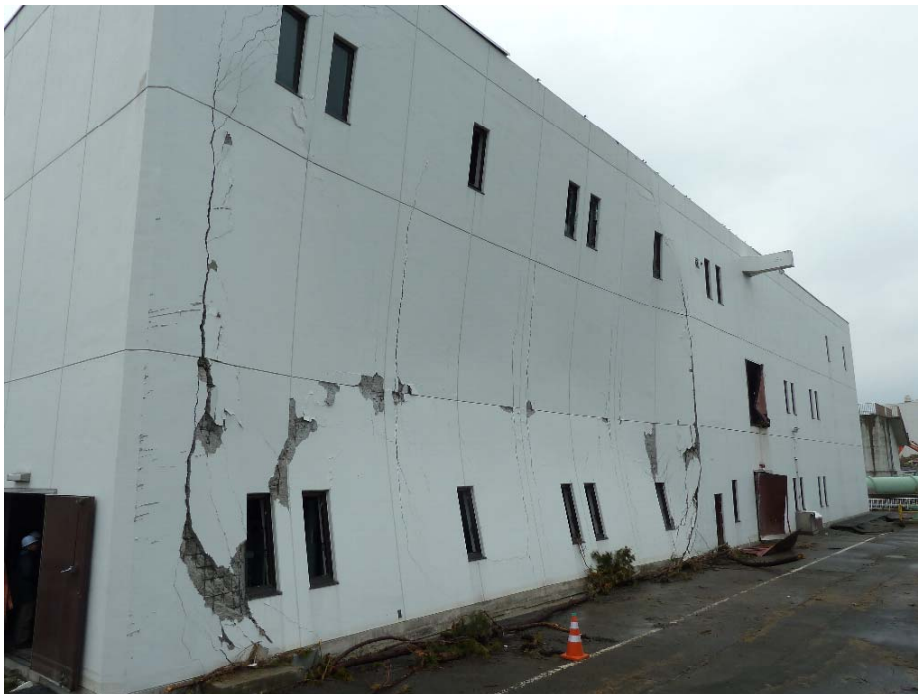
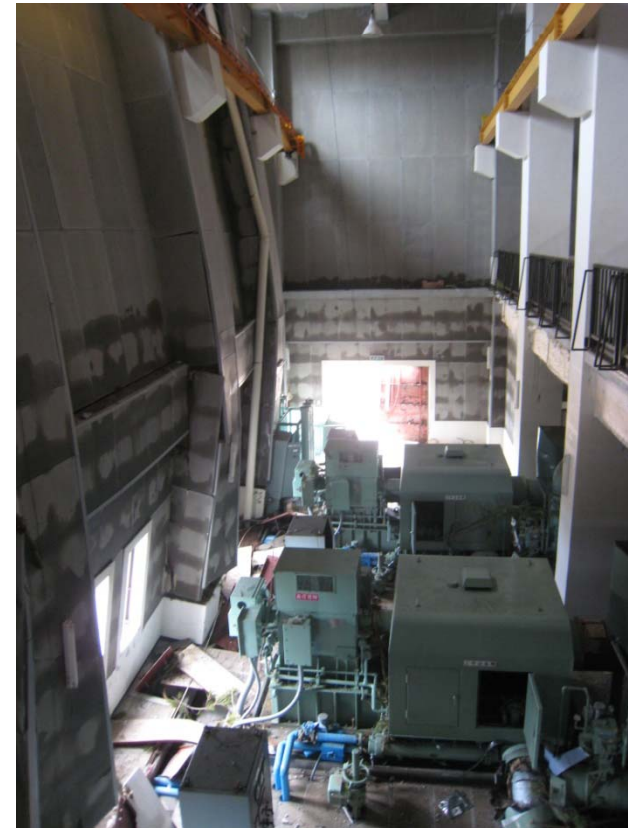
# 鉄筋コンクリート造建築物の被害(7)

## ・壁の破壊

2階の床が無く支持スパンが10mを超える**厚さ300mmの耐震壁**が外側からの津波の波圧により内側に大きく湾曲している事例があった。ただし、同一の建築物でも2階に床があり支持スパンが大きい部分では、耐震壁が湾曲する被害は見られなかった。

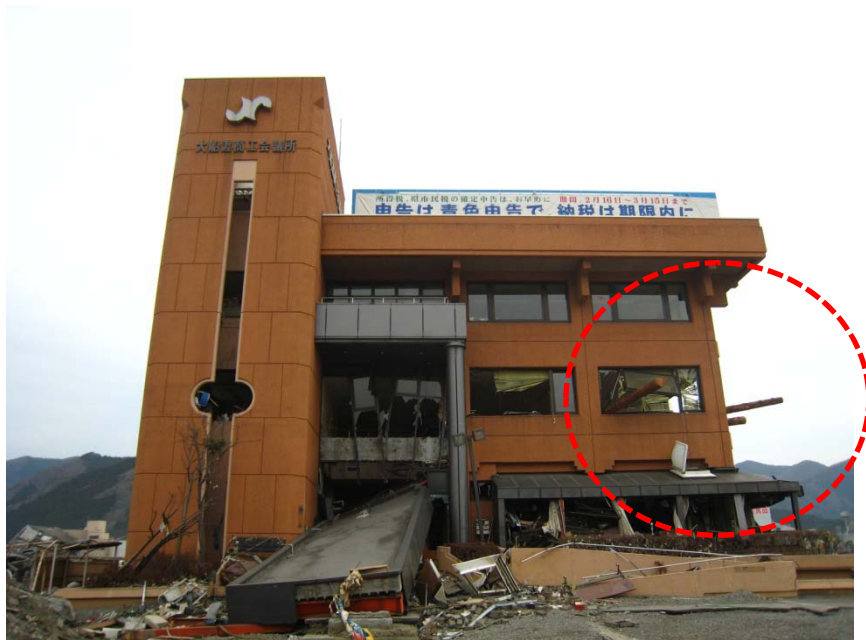
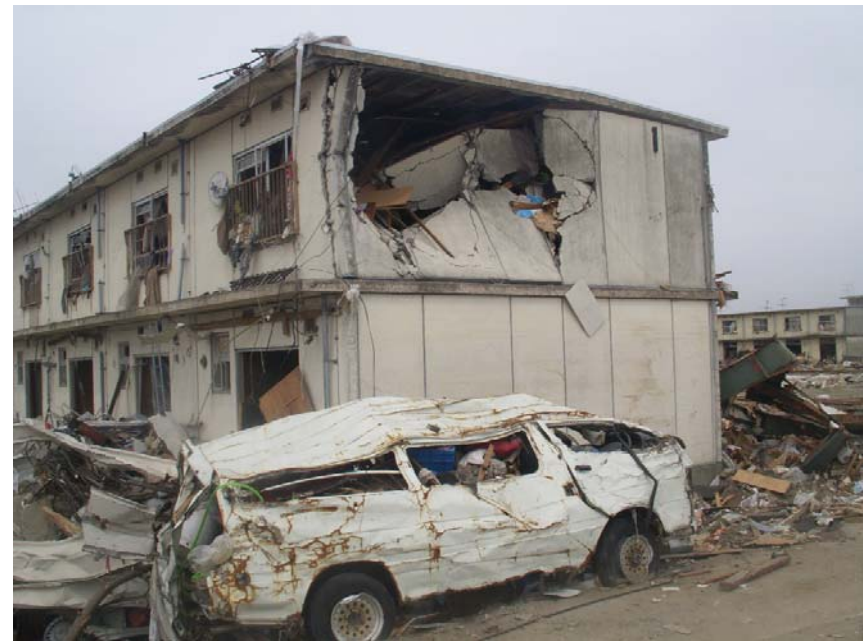
# 鉄筋コンクリート造建築物の被害(8)

## ・漂流物等の衝突

漂流物の衝突による被害は窓ガラスや天井材など**非構造部材の破損や脱落**を引き起こしたことが多い。集合住宅の連層壁において衝突により生じたと思われる開口や脱落が見られた。

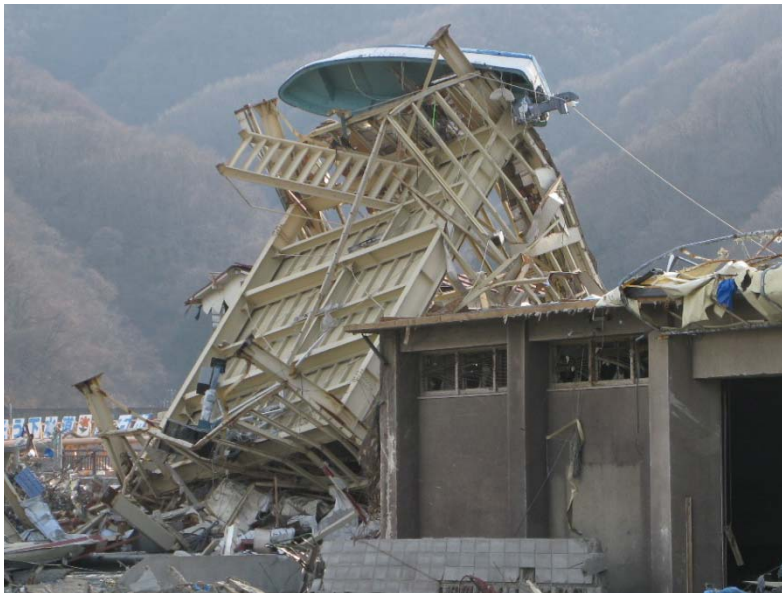
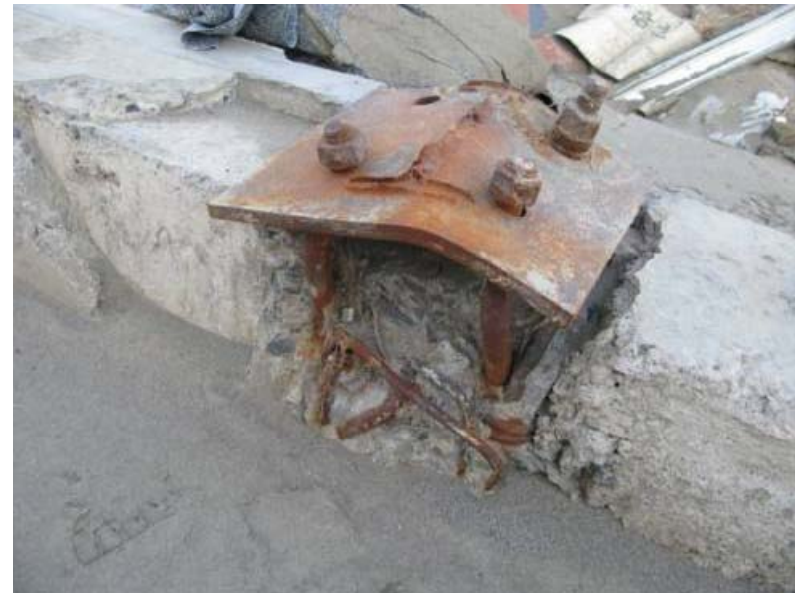
# 鉄骨造建築物の被害(1)

- 移動・流失(露出型柱脚の破壊)

鉄骨造の露出型柱脚部においてアンカーボルト、ベースプレート、柱とベースプレートと溶接部の破断により、建築物が移動・流失する被害である。敷地には基礎と柱脚部の一部が残されているが、建築物自体は敷地外へ移動して行方が分からないような状態のものが多い。

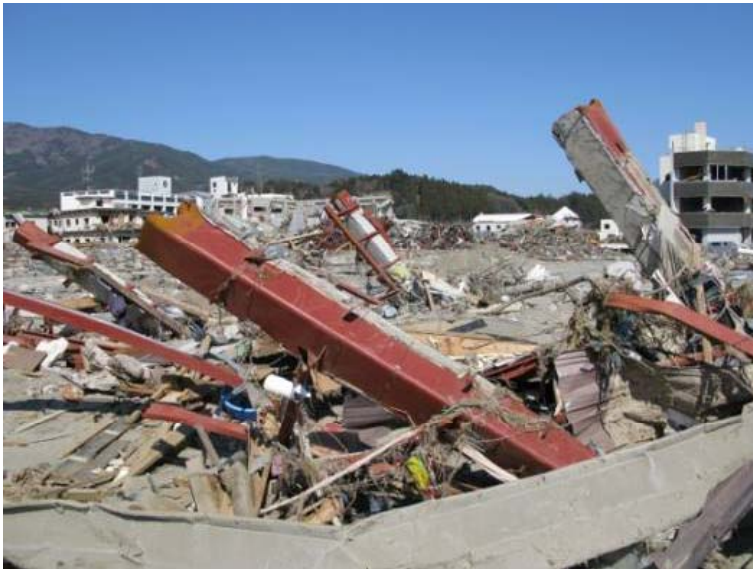
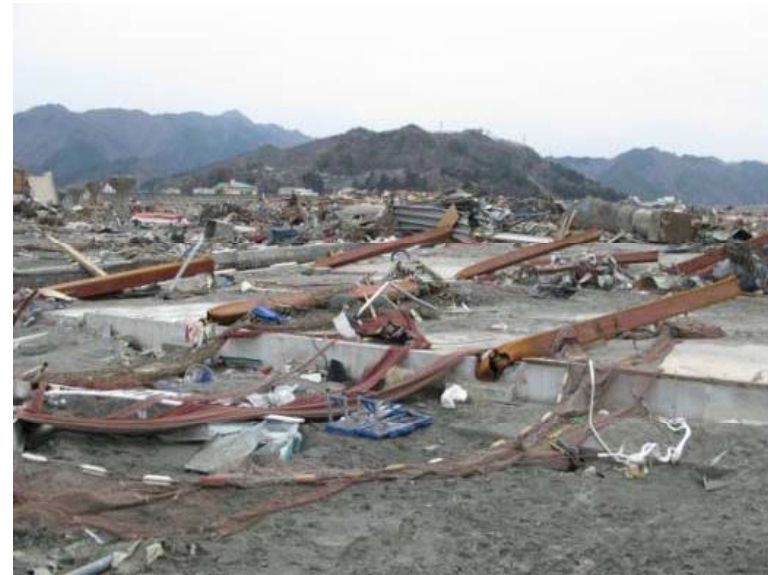
## 鉄骨造建築物の被害(2)

- 移動・流失(柱頭接合部の破壊)

比較的多くの事例が見られた被害例として、1階(又は2階)の柱頭接合部での破壊により建築物が移動・流失したものが挙げられる。根巻き式や埋め込み式柱脚などで柱脚部の耐力が大きい場合にこのタイプの破壊になると考えられる。敷地には基礎と1階(又は2階まで)の複数の柱が残されており、同方向へとなびいている。

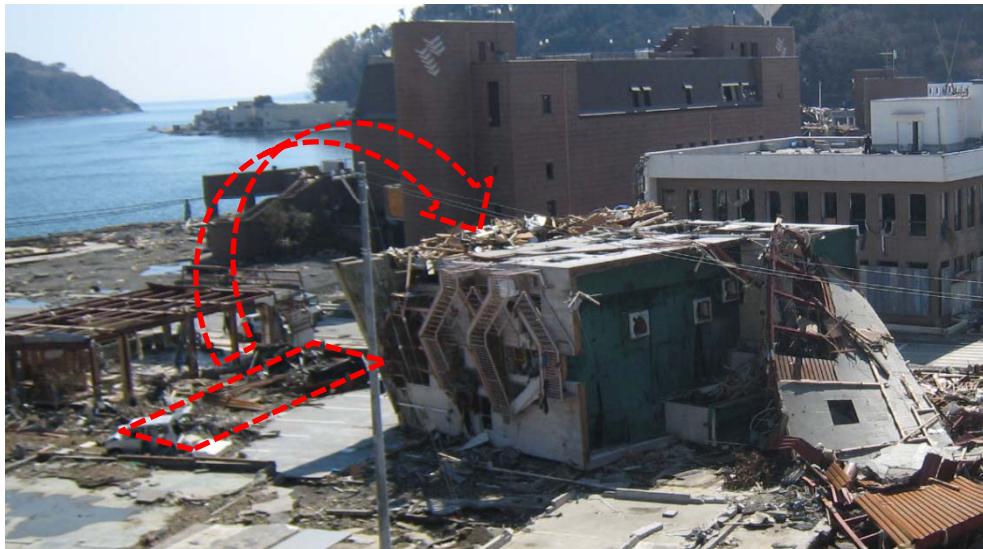
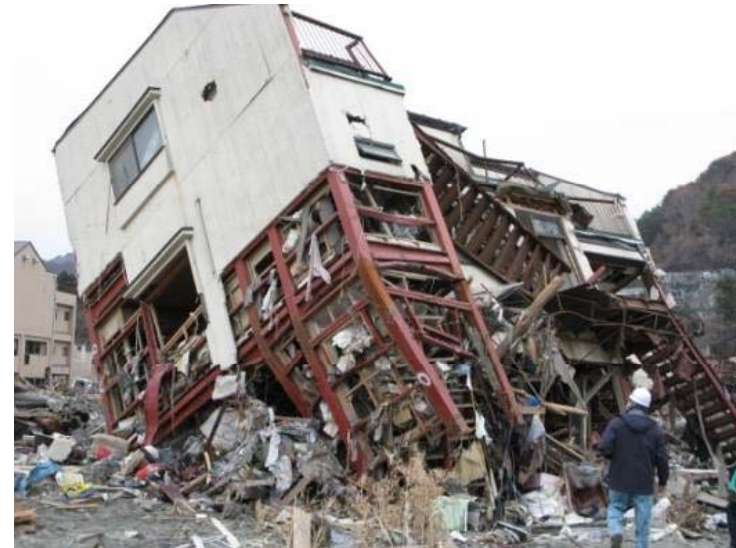
# 鉄骨造建築物の被害(3)

- 転倒

転倒した被害例には、(a)基礎が一体のまま生じた建築物全体の転倒と、(b) 1階の部分的な崩壊を伴う転倒があった。(a)は一例のみであったが、女川町で被害例が見られた。外装材のALC版はほとんどが残されている。(b)としては、1階柱脚部の引き抜け及び1階柱の座屈によって大きく傾斜し転倒したと考えられる被害例が見られた。

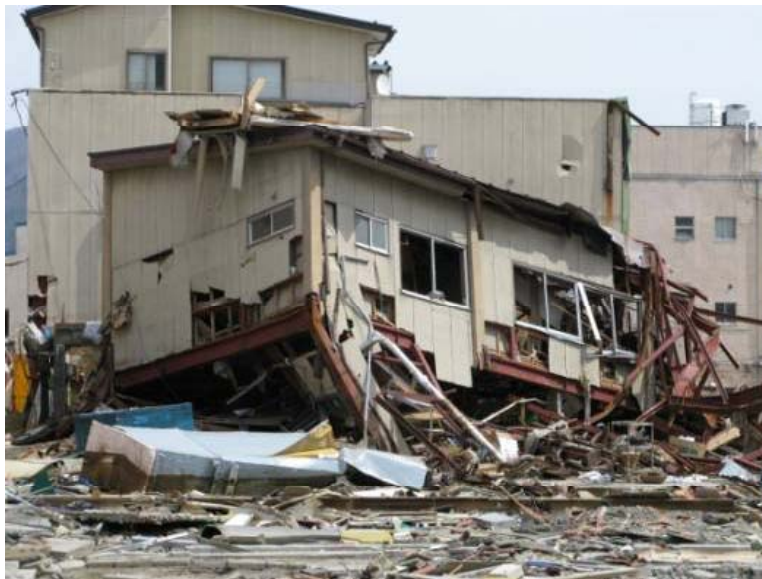
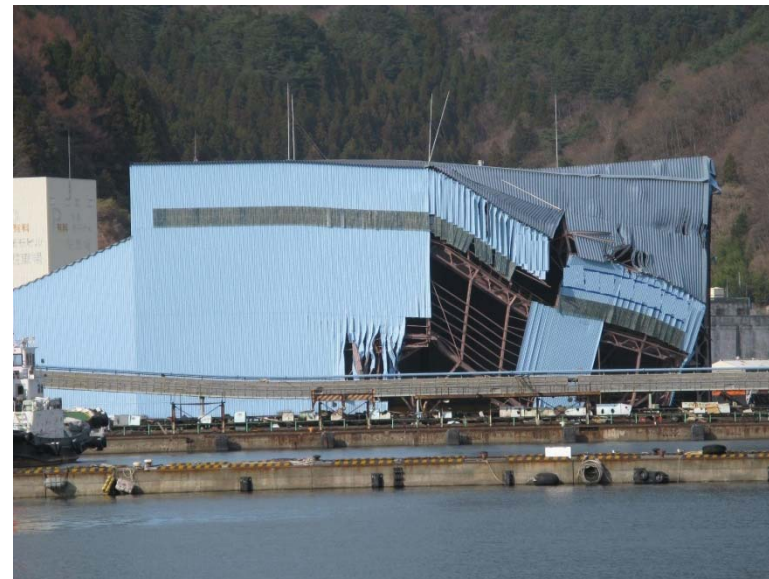
# 鉄骨造建築物の被害(4)

- 崩壊

構造躯体が崩壊した被害例としては、(a)1階の層崩壊、(b)部分的な崩壊、があった。(a)は2階建て鉄骨造建築物の1階部分が層崩壊したと考えられるものが見られた。(b)は沿岸にある倉庫で、部分的に崩壊しているものがあった。

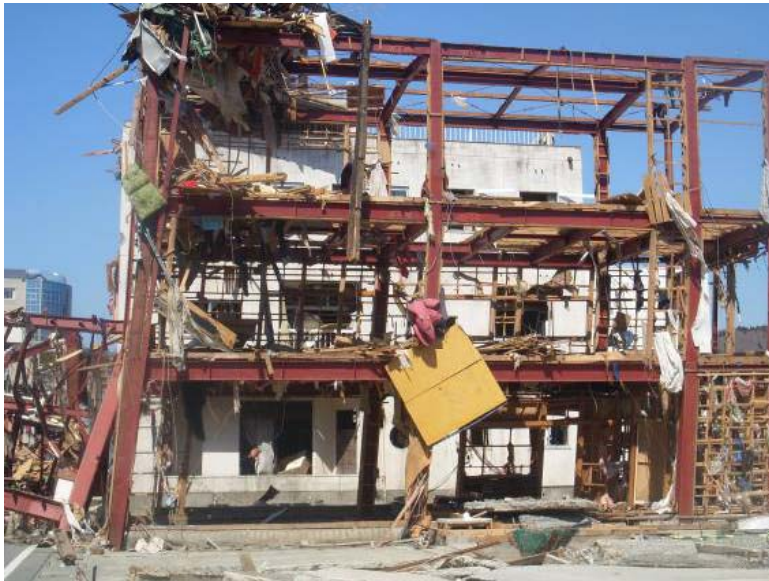
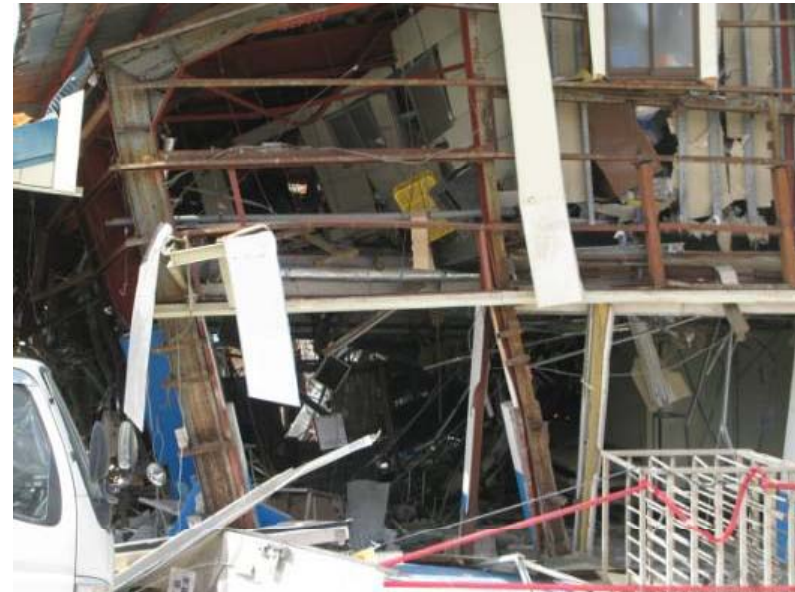
# 鉄骨造建築物の被害(5)

- 大きな残留変形

構造躯体のみが残存する鉄骨造建築物では若干の傾斜が確認されるものも多い。特に山形ラーメン架構では大きな残留変形を生じながらも倒壊には至らなかった例が見られた。

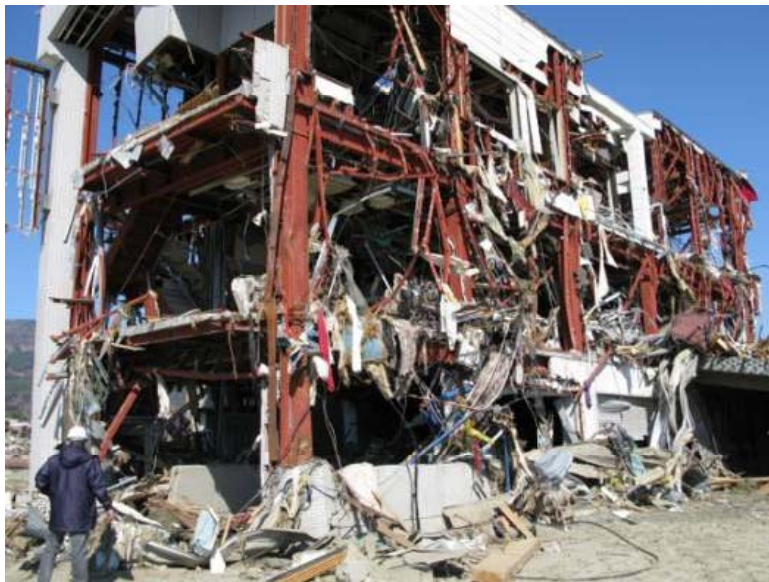
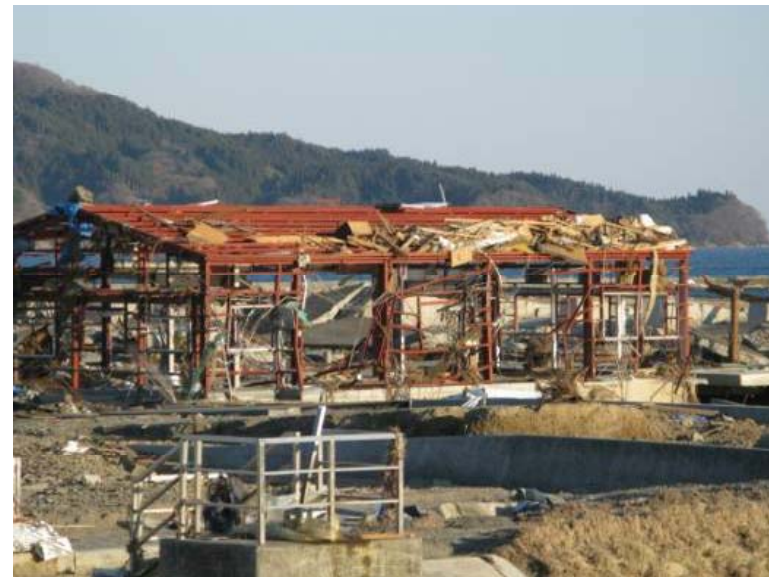
# 鉄骨造建築物の被害(6)

- 全面的な内外装材の破壊・流失

ALC版等の外装材がほぼ全面的に破壊され、流失しているが、構造躯体としての鉄骨造骨組みが残存している例が多く見られた。津波来襲時に早期に外装材が流失することで、構造躯体に作用する外力が小さくなったことが残存の要因としてあげられる。

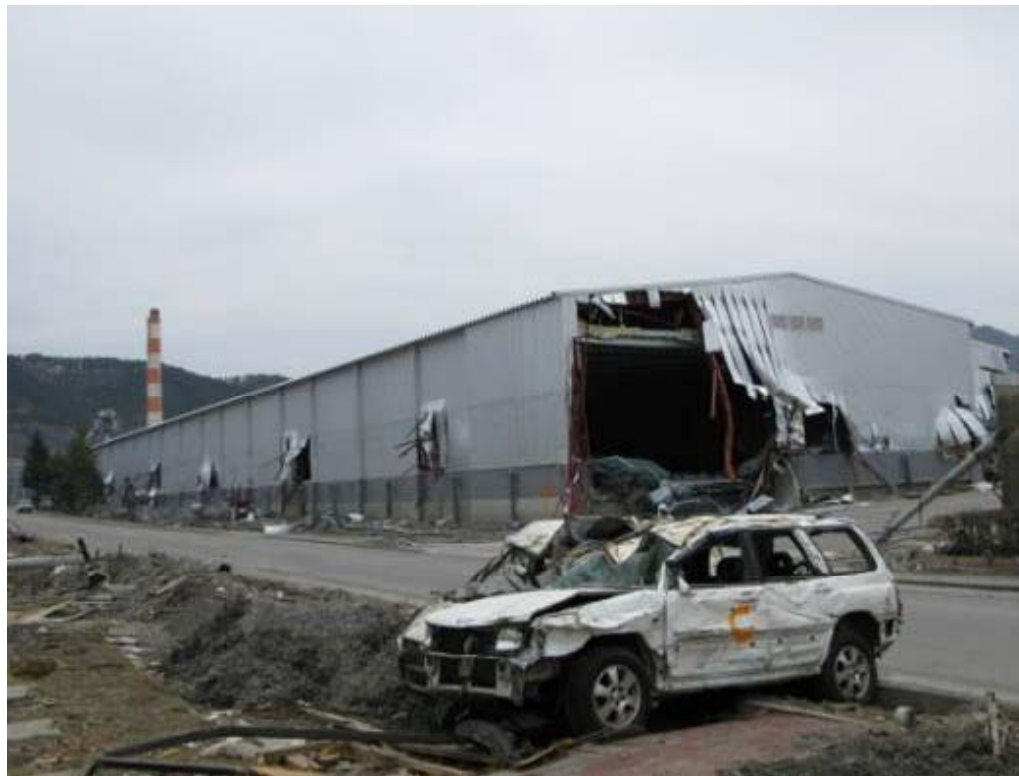
# 鉄骨造建築物の被害(7)

- 開口部回りの損傷・破壊

建築物の内部に津波が侵入し、背面や側面の開口部が水流の流出口となったために大きく損傷・破壊したと考えられる被害例があった。

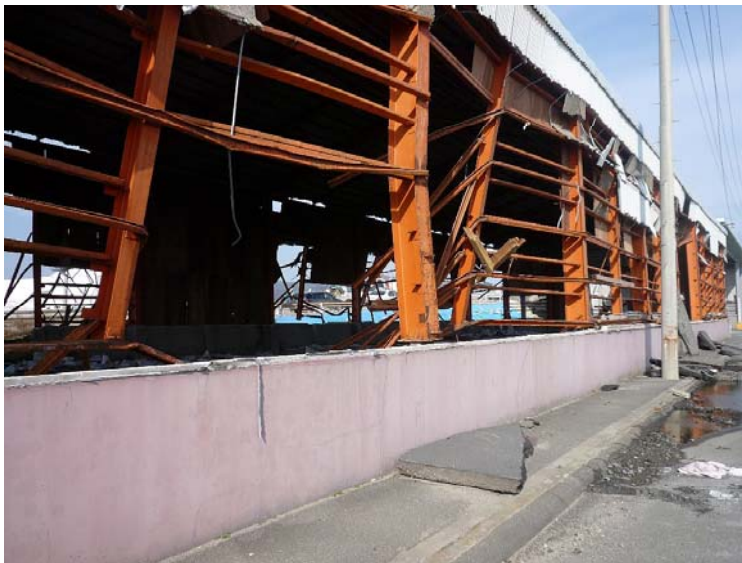
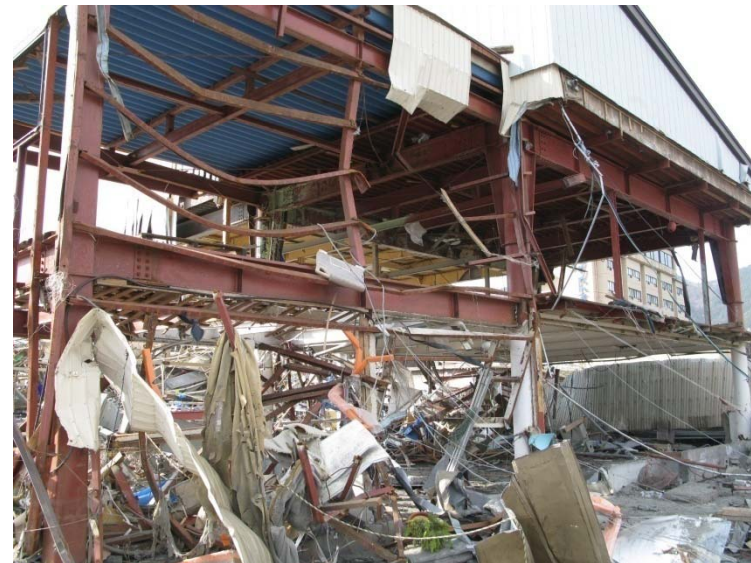
## 鉄骨造建築物の被害(8)

- 波圧や漂流物の衝突による構造躯体及び2次部材の局所的な変形

津波波圧や漂流物の衝突によると考えられる柱等の構造躯体及び2次部材の大きな変形が見られた。

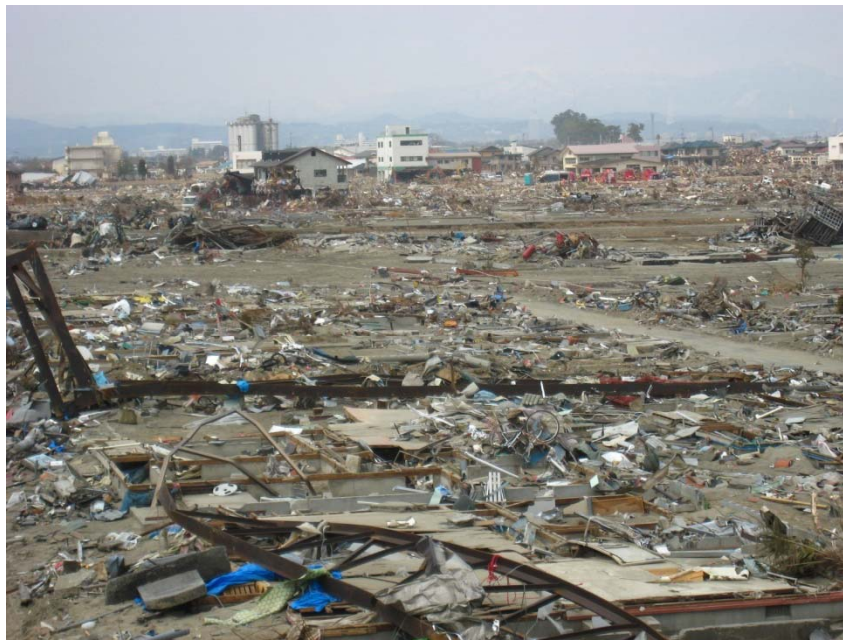
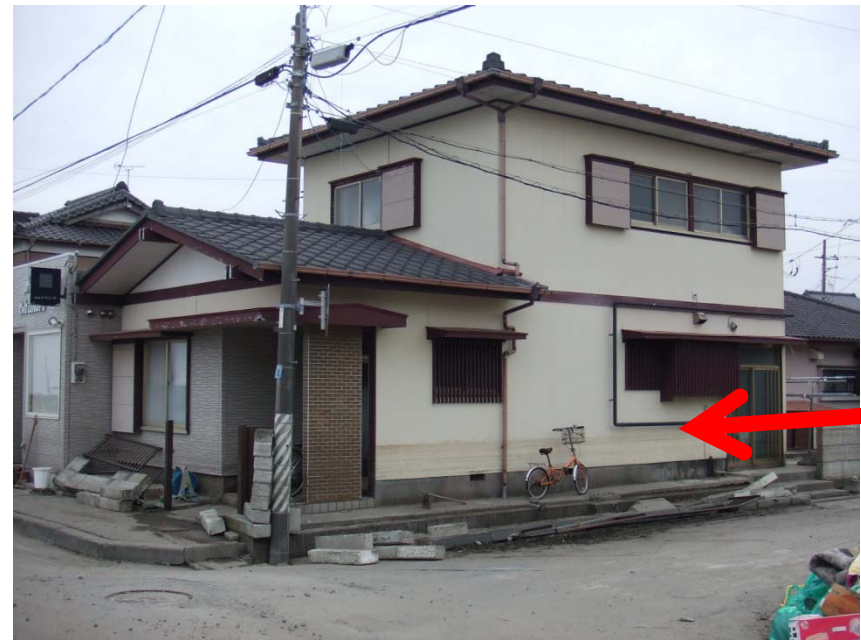
# 木造建築物の被害(1)

- 浸水深

今回の調査範囲では、浸水深が2階軒高以上ある場合はほとんどの木造建築物は流失している。一方、浸水深が1階床上程度までである場合は、ほとんどの木造建築物は残存している。

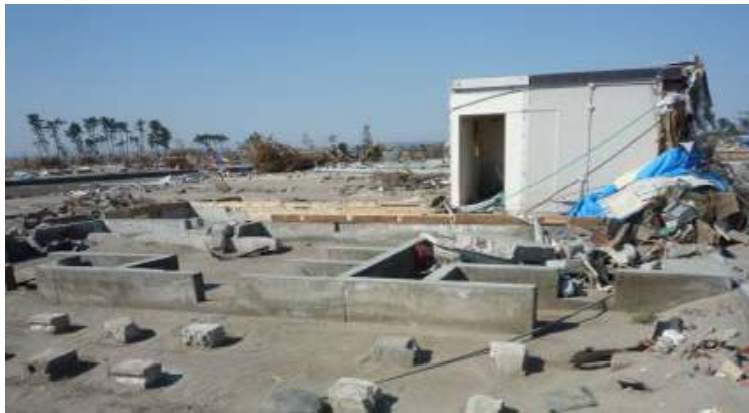
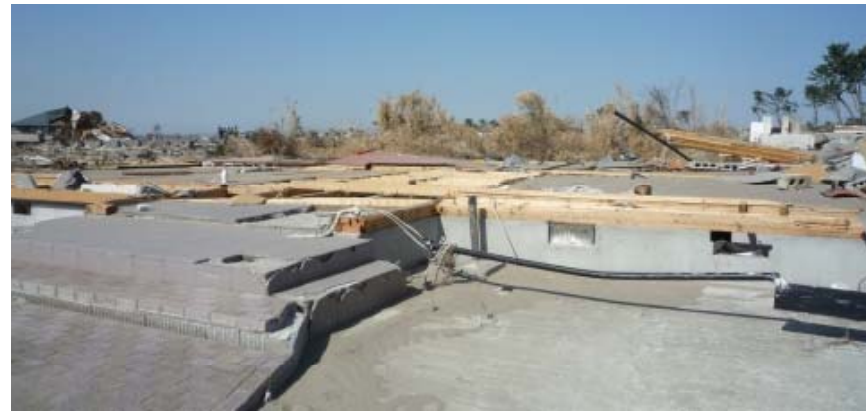
## 木造建築物の被害(2)

- 移動・流失

海側に津波波力を軽減する建築物がない場合、構造仕様が優れていても基礎のみ、もしくは基礎と土台を残して流出している事例が多い。

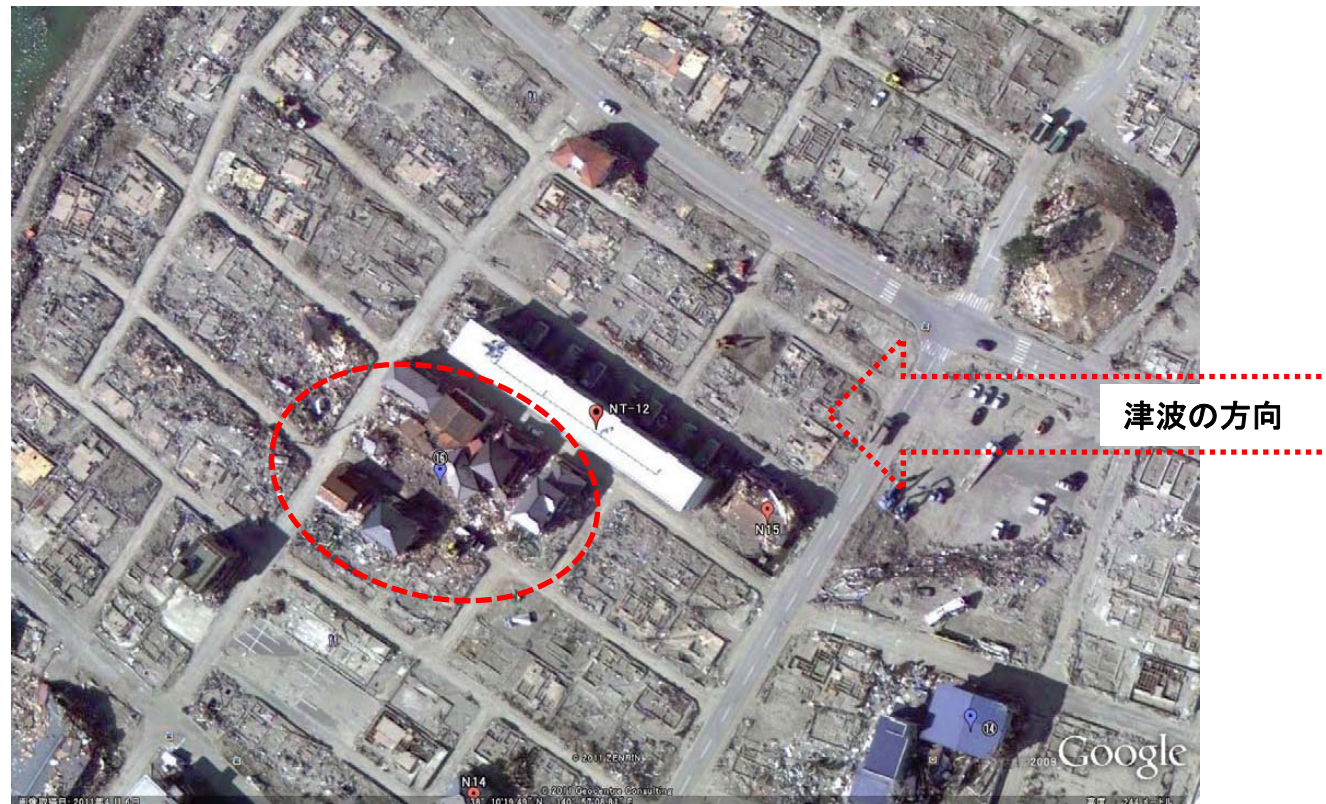
# 木造建築物の被害(3)

- 残存  
海側に強度のある建築物がある場合(3階建ての鉄筋コンクリート造建築物の影)

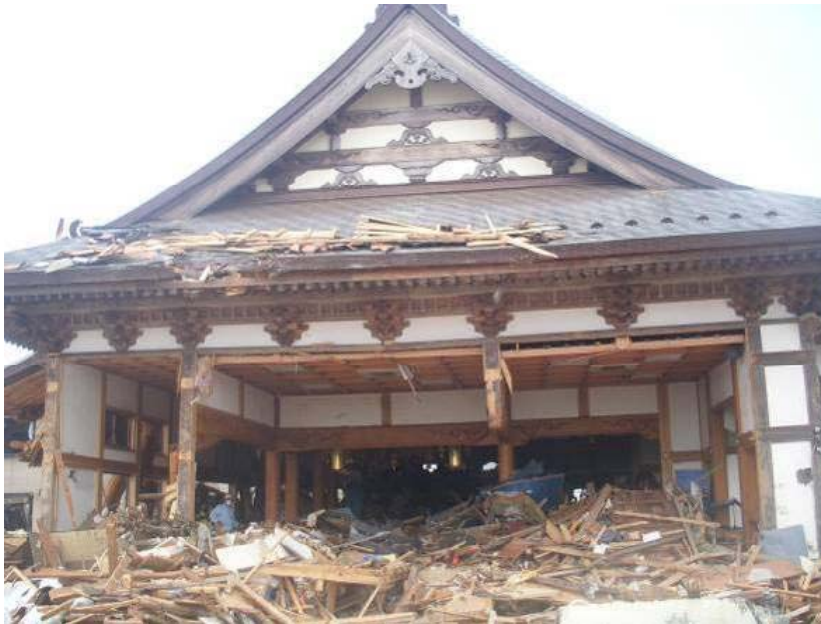
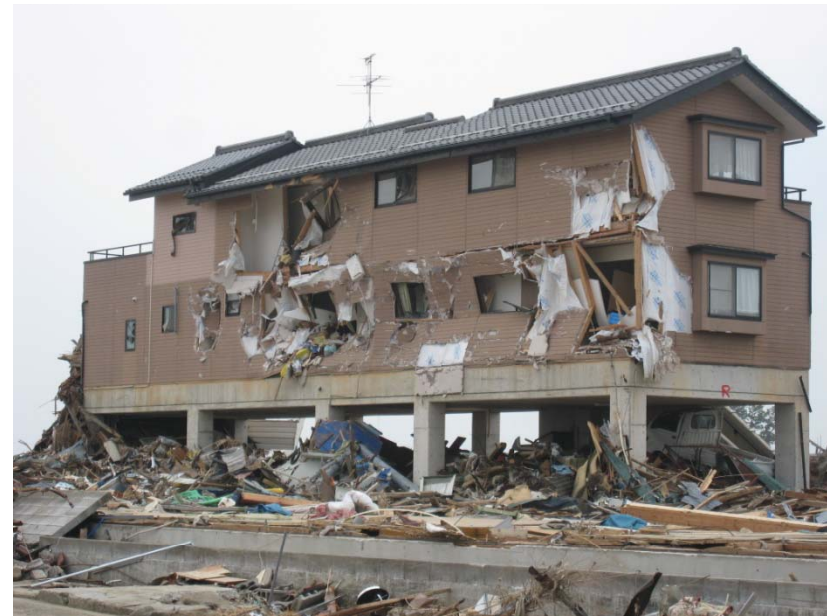
# 木造建築物の被害(4)

- 残存

大きな開口部、1階を鉄筋コンクリート造とした立面混構造

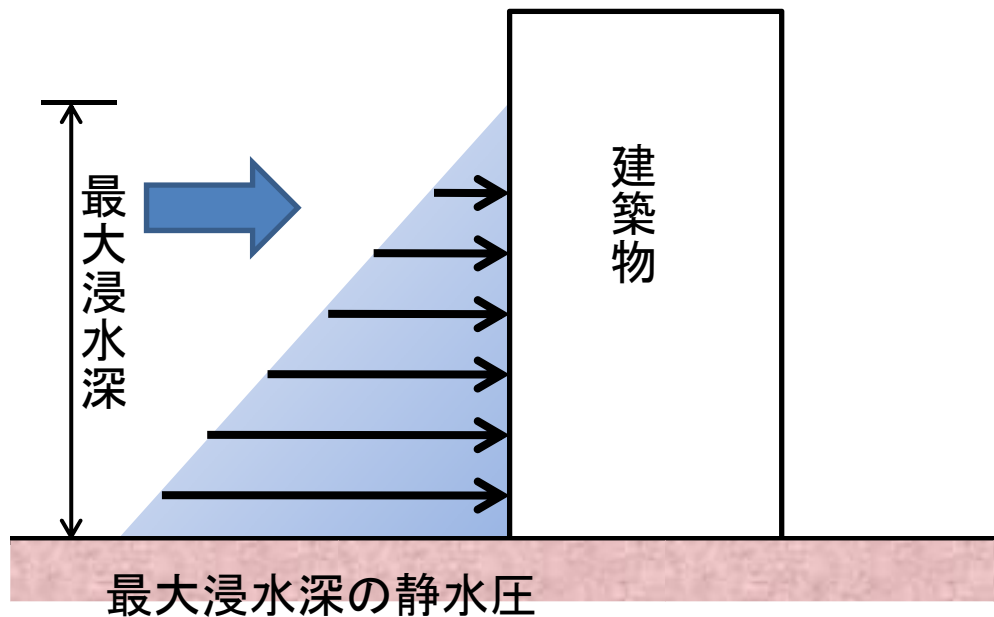
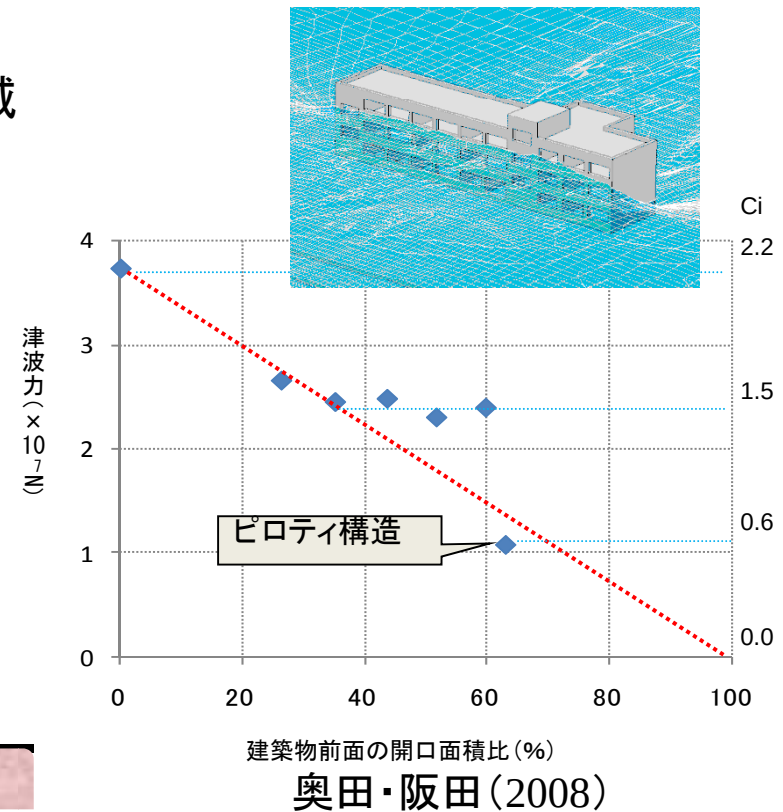
## 被害発生要因(2)

- 津波波圧(波力)  
主に水平方向:寄せ波・引き波・他方向  
津波波圧: **最大浸水深の静水圧分布**  
建築物の**開口部**による津波荷重の軽減

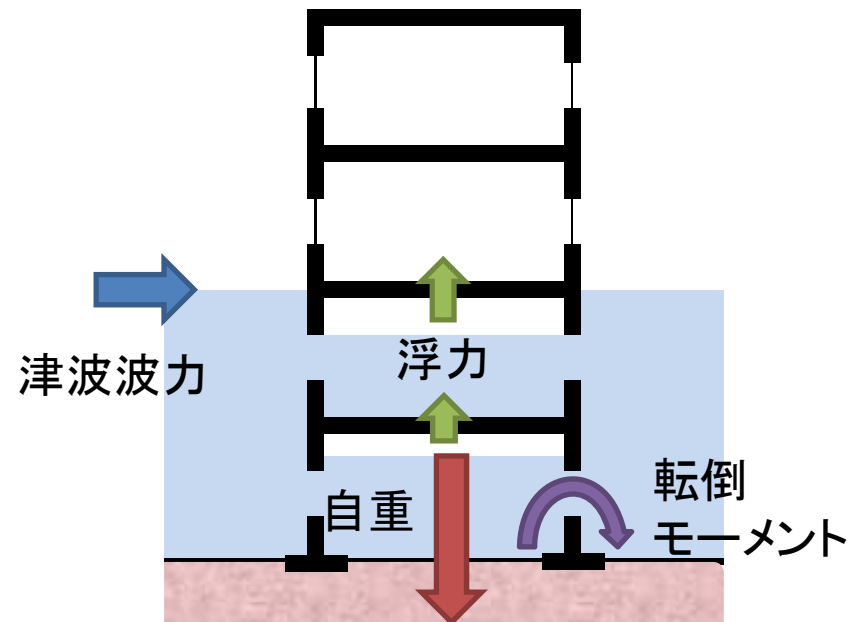
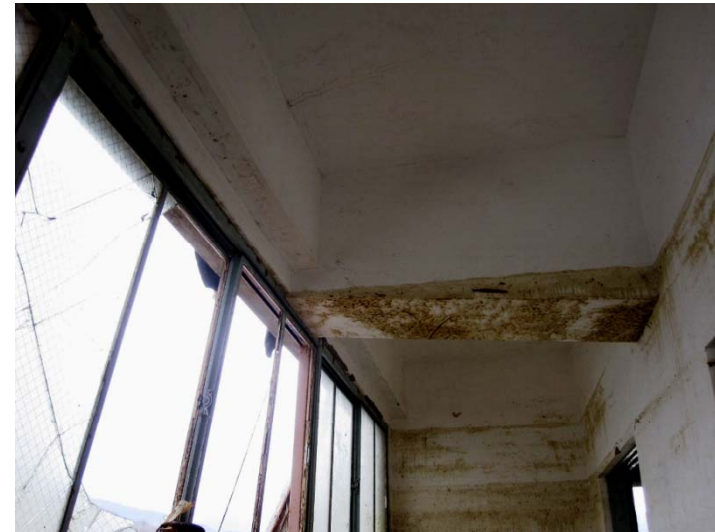
## 被害発生要因(3)

- 浮力:鉛直方向  
水中に埋没した建築物に作用する  
室内に水が入っても垂壁と天井との間に**空気溜り**ができる  
⇒空気溜りの体積に相当する水の重量が**浮力**として自重と反対方向に作用する
