平成23年4月26日 「東日本大震災」調査報告会  
@学術情報センター 一橋記念講堂

# 建築物の津波被害の概要について

独立行政法人建築研究所  
国土技術政策総合研究所

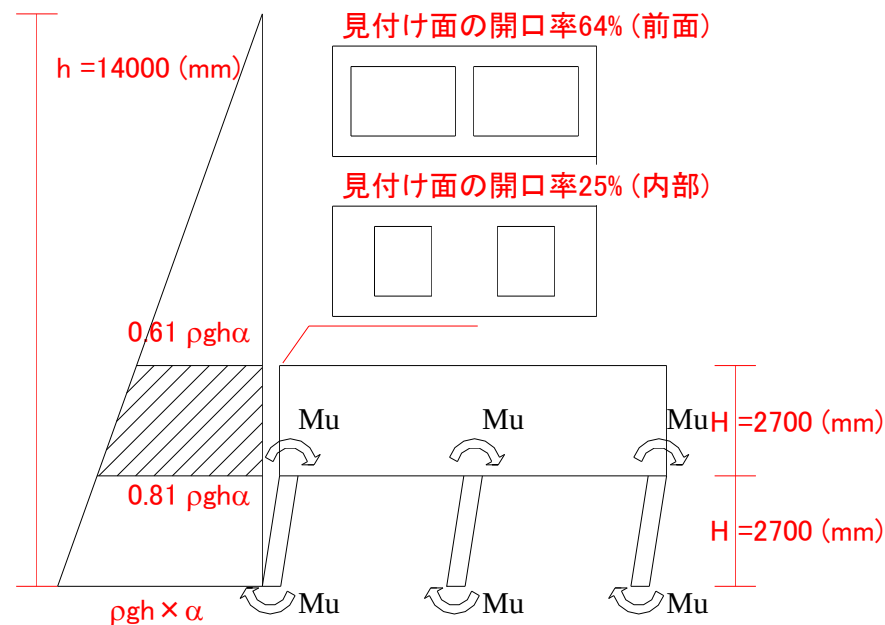
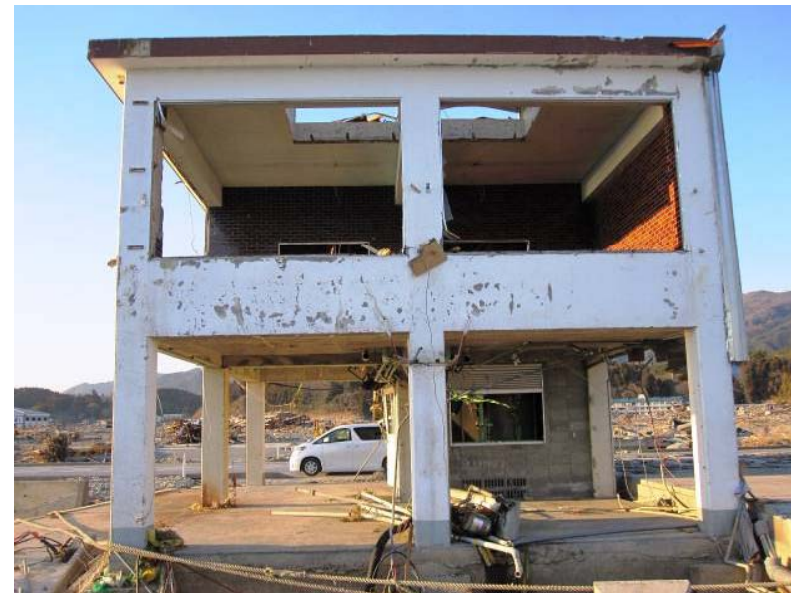
# 津波波力と建築物の耐力(1)

- 津波波圧(波力): 最大浸水深の静水圧
  - 浮力: 考慮せず
- 津波避難ビルガイドラインに基づいた算定荷重に対して前面の開口率では**2倍の保有耐力**を有している、内部の開口率では**同等の保有耐力**を有している

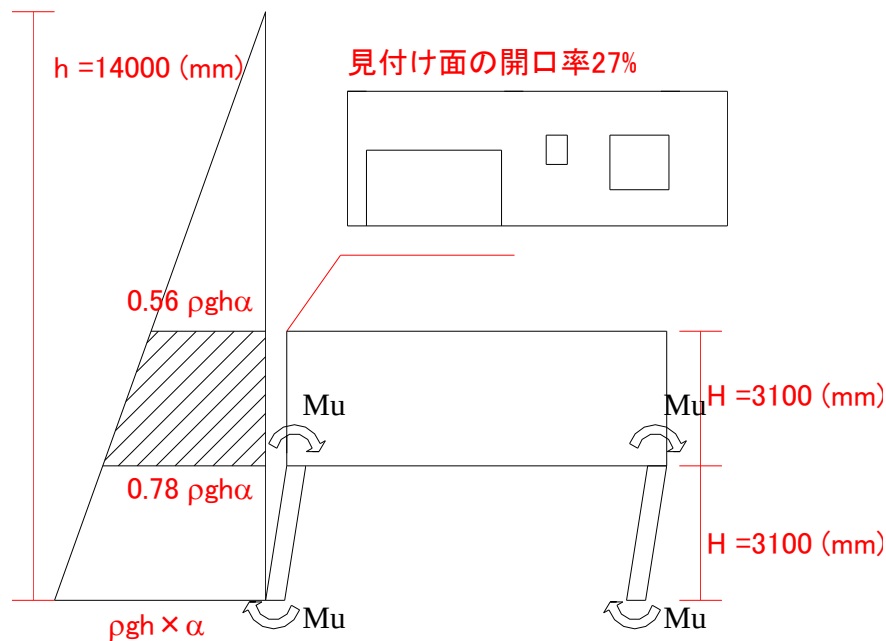
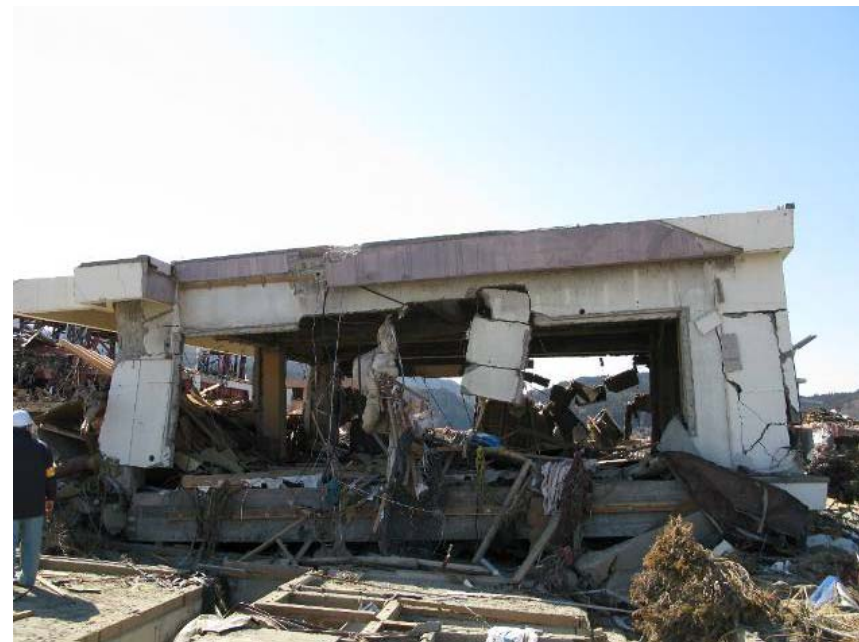
# 津波波力と建築物の耐力(2)

- 津波波圧(波力): 最大浸水深の静水圧
- 浮力: 垂壁と天井の間の空気溜まりを考慮する  
津波避難ビルガイドラインに基づいた算定荷重の約30%の津波波力で倒壊したと考えられる。
