『東日本大震災』調査報告会

2.8 ダム

ダムの臨時点検結果の概要と主要被害状況について

ダムの臨時点検結果の概要

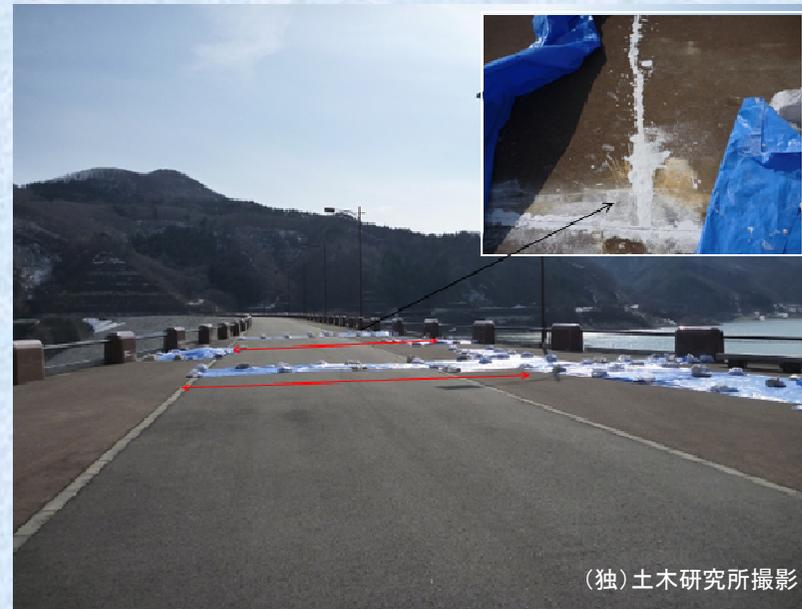
- ダム漏水量の総量が地震直後に約70ℓ/minから約100ℓ/minに増加。
- 地震の影響により、ダム堤体最大断面の天端において約17cmの沈下が発生。
- ダム天端の両岸取付部等に主にダム上下流方向にクラックが発生。
- 漏水量や沈下量の増加量はダム規模に対して小さい。値は地震後も安定している。安全性の問題はないと判断。今後は既往の計測値と比較しながら、経過監視を実施。

ダム上下流方向に発生したクラック

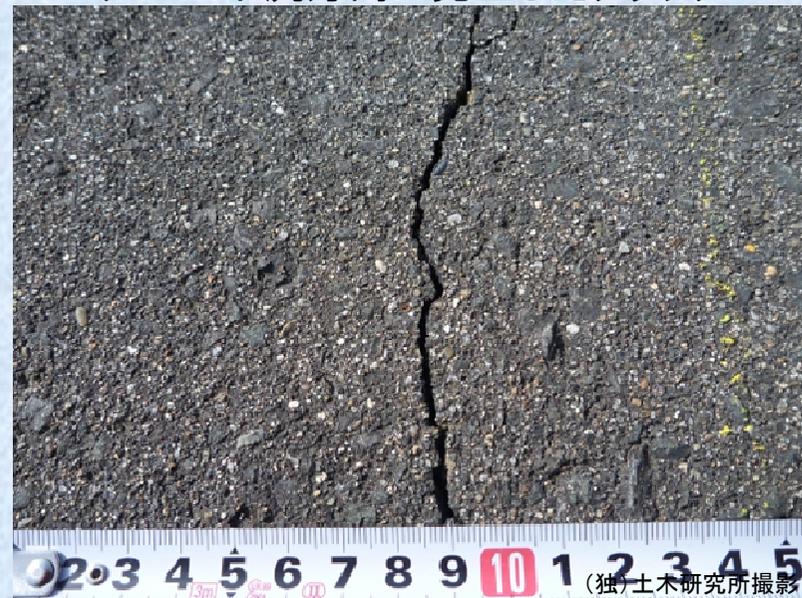
天端に発生したクラック幅は極めて小さい

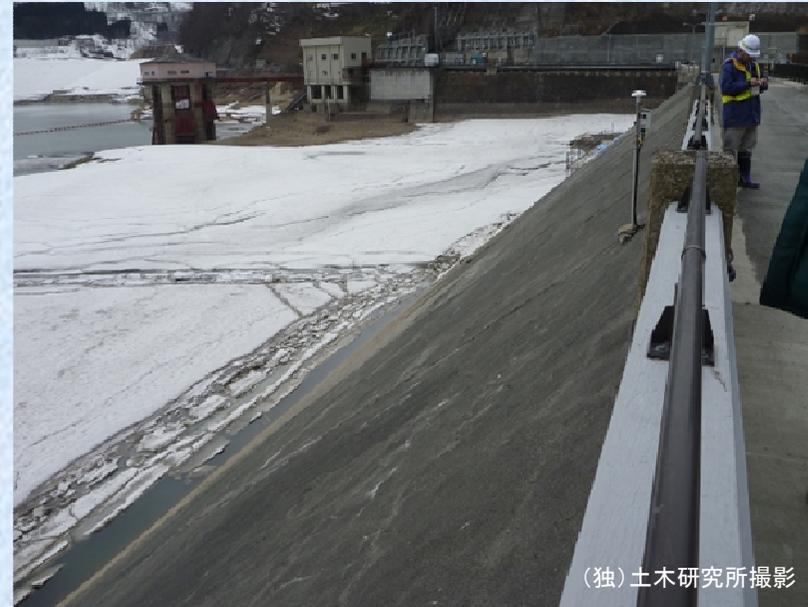
ダム上流面の状況(異常なし)

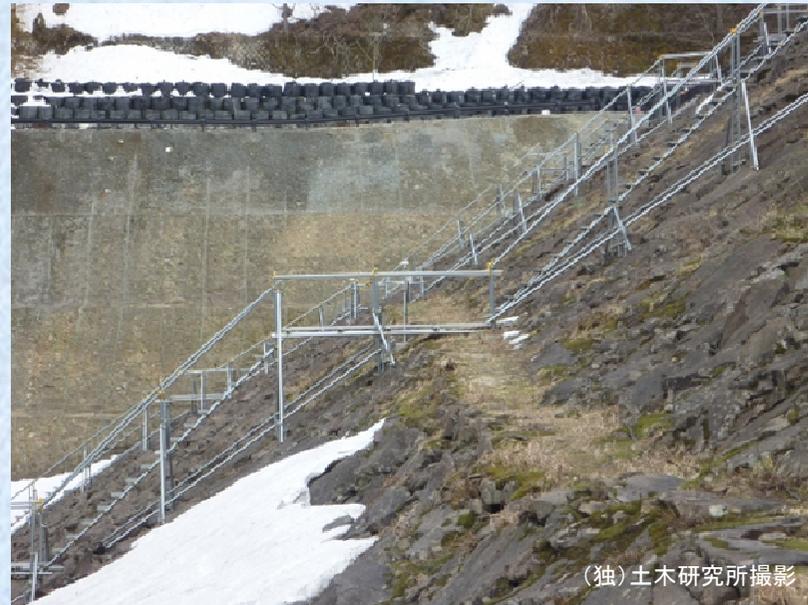
ダム下流面の状況(異常なし)

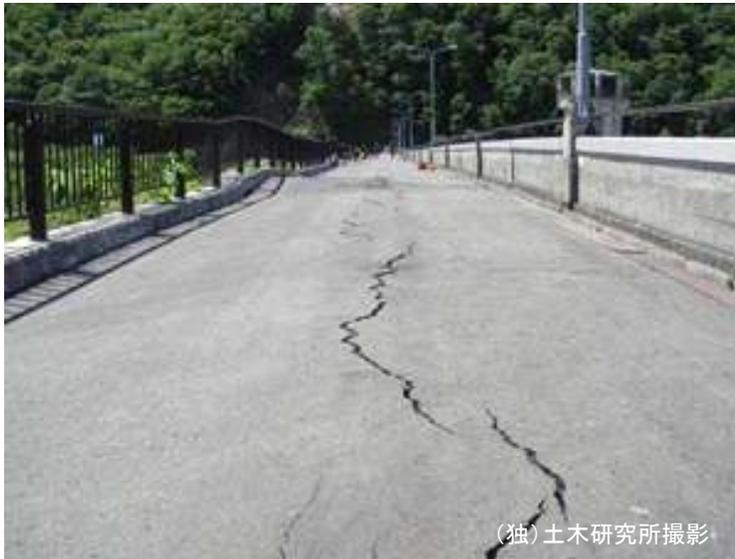
ダム天端のなみうち状況

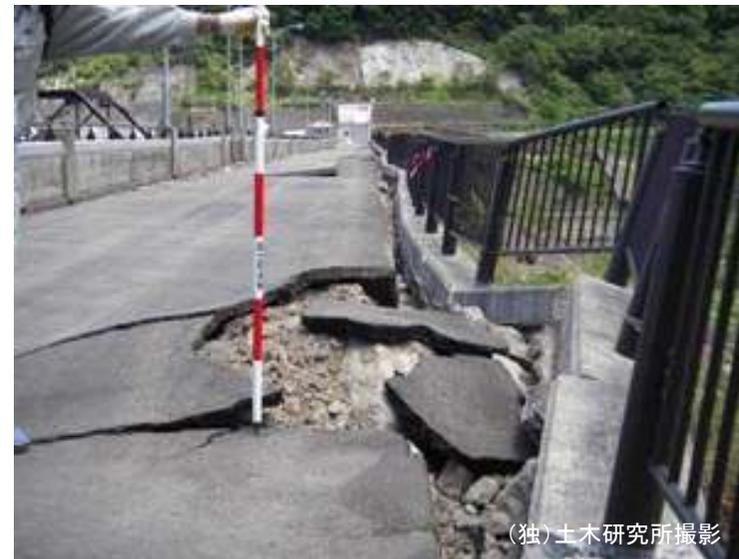
天端高欄と舗装面との段差

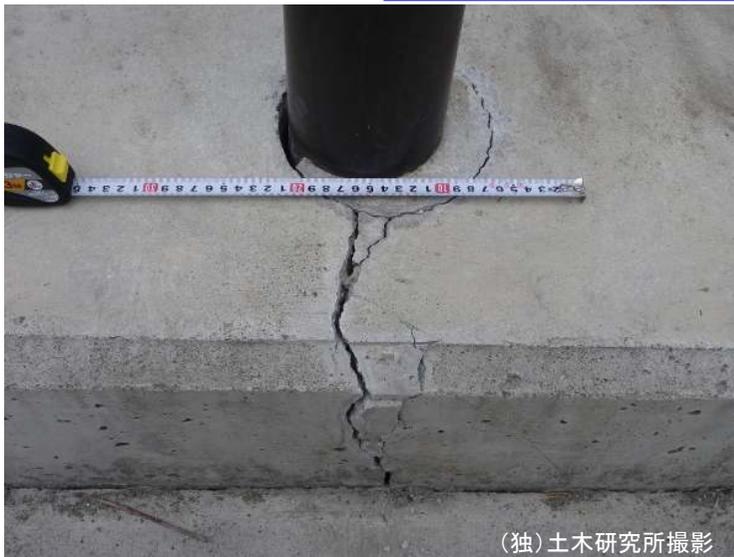
- 地震発生後、河床部の漏水量が約2000ℓ/minから約3000ℓ/minに増加。
- 漏水増加量のその多くが、計測水路部に大量に付着した藻によるせき上げによることが判明。
- 沈下は、ダム最大断面付近で約1cm程度と小さい。
- 天端高欄基礎の一部にクラックが発生。
- 上流側遮水壁の損傷も見あらず、ダムの安全性に問題はないものと判断。

天端高欄基礎のクラック

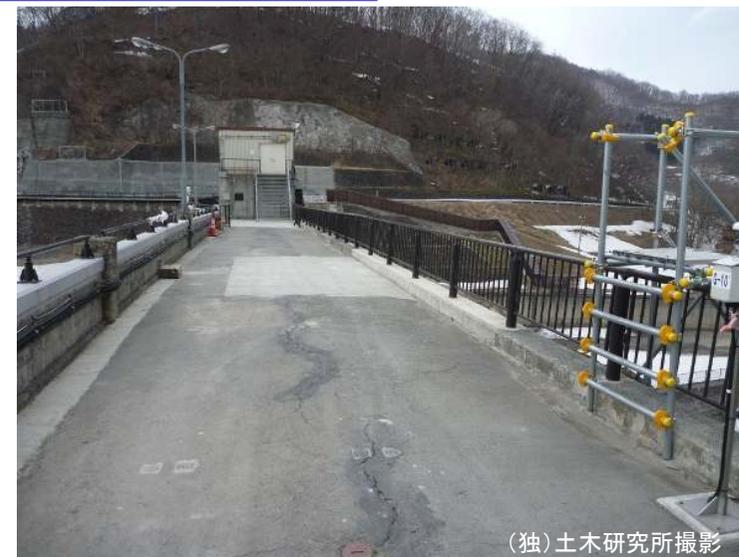
天端の状況(変状はほとんどなし)

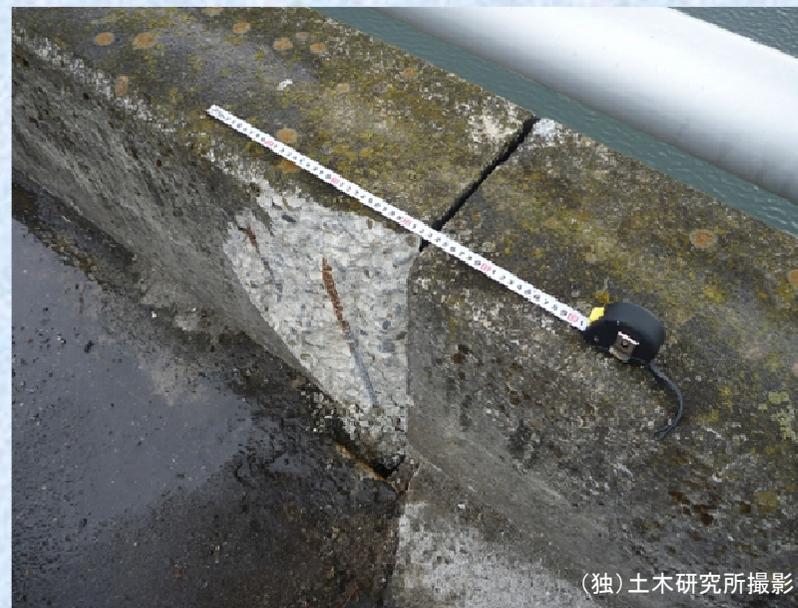
- 地震により天端高欄等にコンクリートの剥落が発生。堤体上下流面には変状はなし。
- 漏水量が14ℓ/minから69ℓ/minに増加。
- 個別の横継目漏水量は最大でも10ℓ/min程度と大きい値ではなく、ダムの安全性に問題はないものと判断。
- しかし、地震前にほとんどゼロであったことから、今後の貯水位と漏水量の相関に注意した監視が必要。

ダム天端高欄のコンクリートの剥落

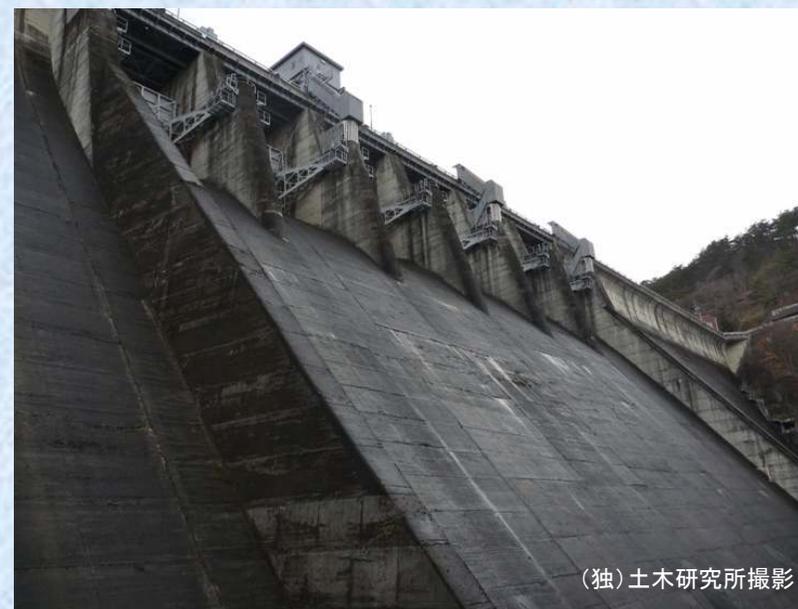
ダム下流面の状況(異常なし)

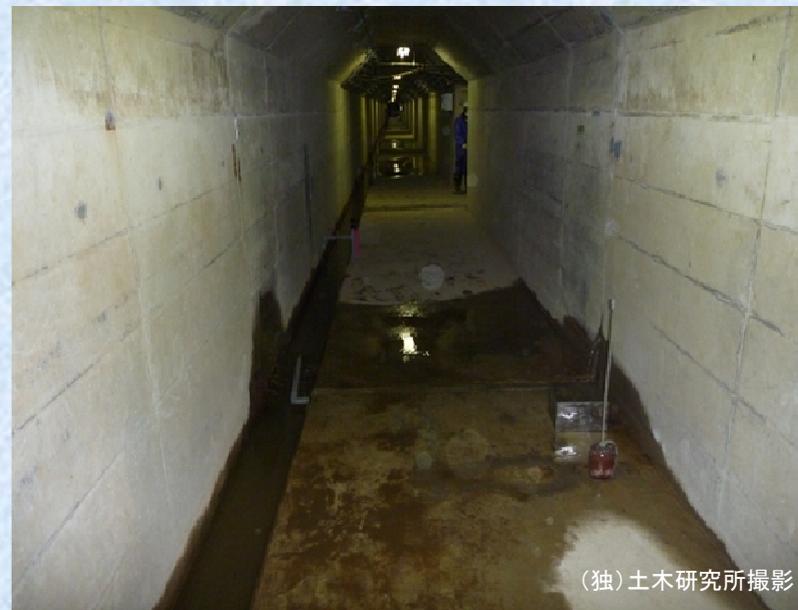
- コンクリートダム部において、地震により2箇所横継目漏水が発生。
- J-4では、地震により20ℓ/minから35ℓ/minに増加。
- コンクリートダム部、フィルダム部の堤体表面に変状なし。
- 地震後、漏水量の値は安定しているため安全性の問題はないと判断されるが、今後は既往の計測値と比較しながら、経過監視を行う。

J-4ジョイントからの漏水

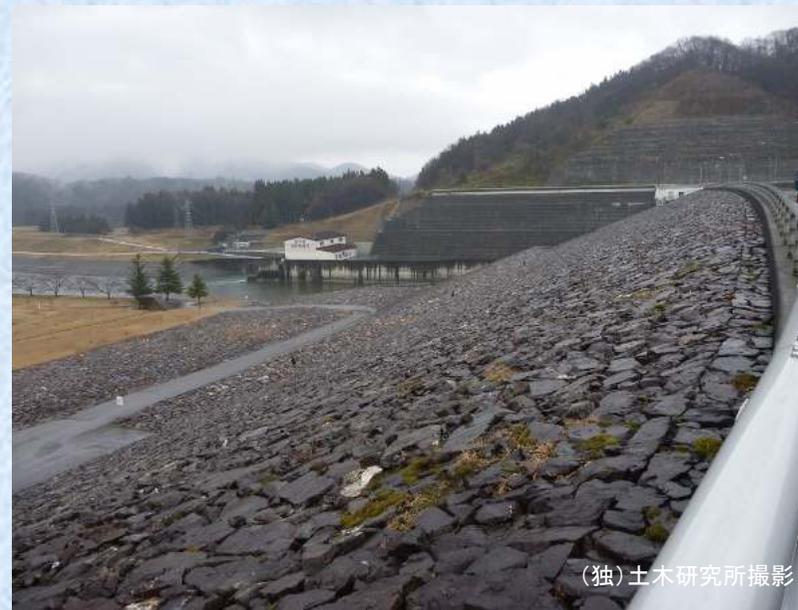
ダム下流面の状況(異常なし)

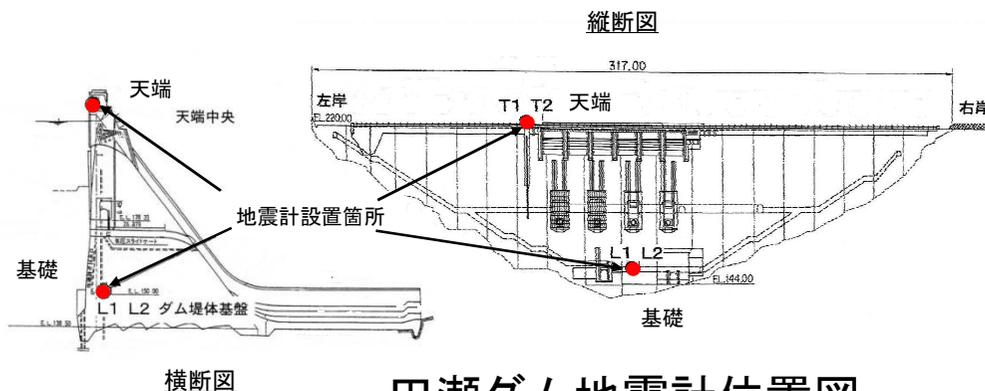
田瀬ダム地震計位置図

基礎波形については地震途中から地震動が記録されていない (天端波形も含めて管理者による精査中)
