土砂災害の発生状況と 砂防関連施設の状況について

- 「平成23年 東北地方太平洋沖地震」 (H23.3.11)
- 「長野県北部地震」 (H23.3.12)
- 「福島県浜通りを震源とする地震」 (H23.4.11)

国総研 危機管理技術研究センター 砂防研究室
(独)土木研究所 土砂管理研究グループ

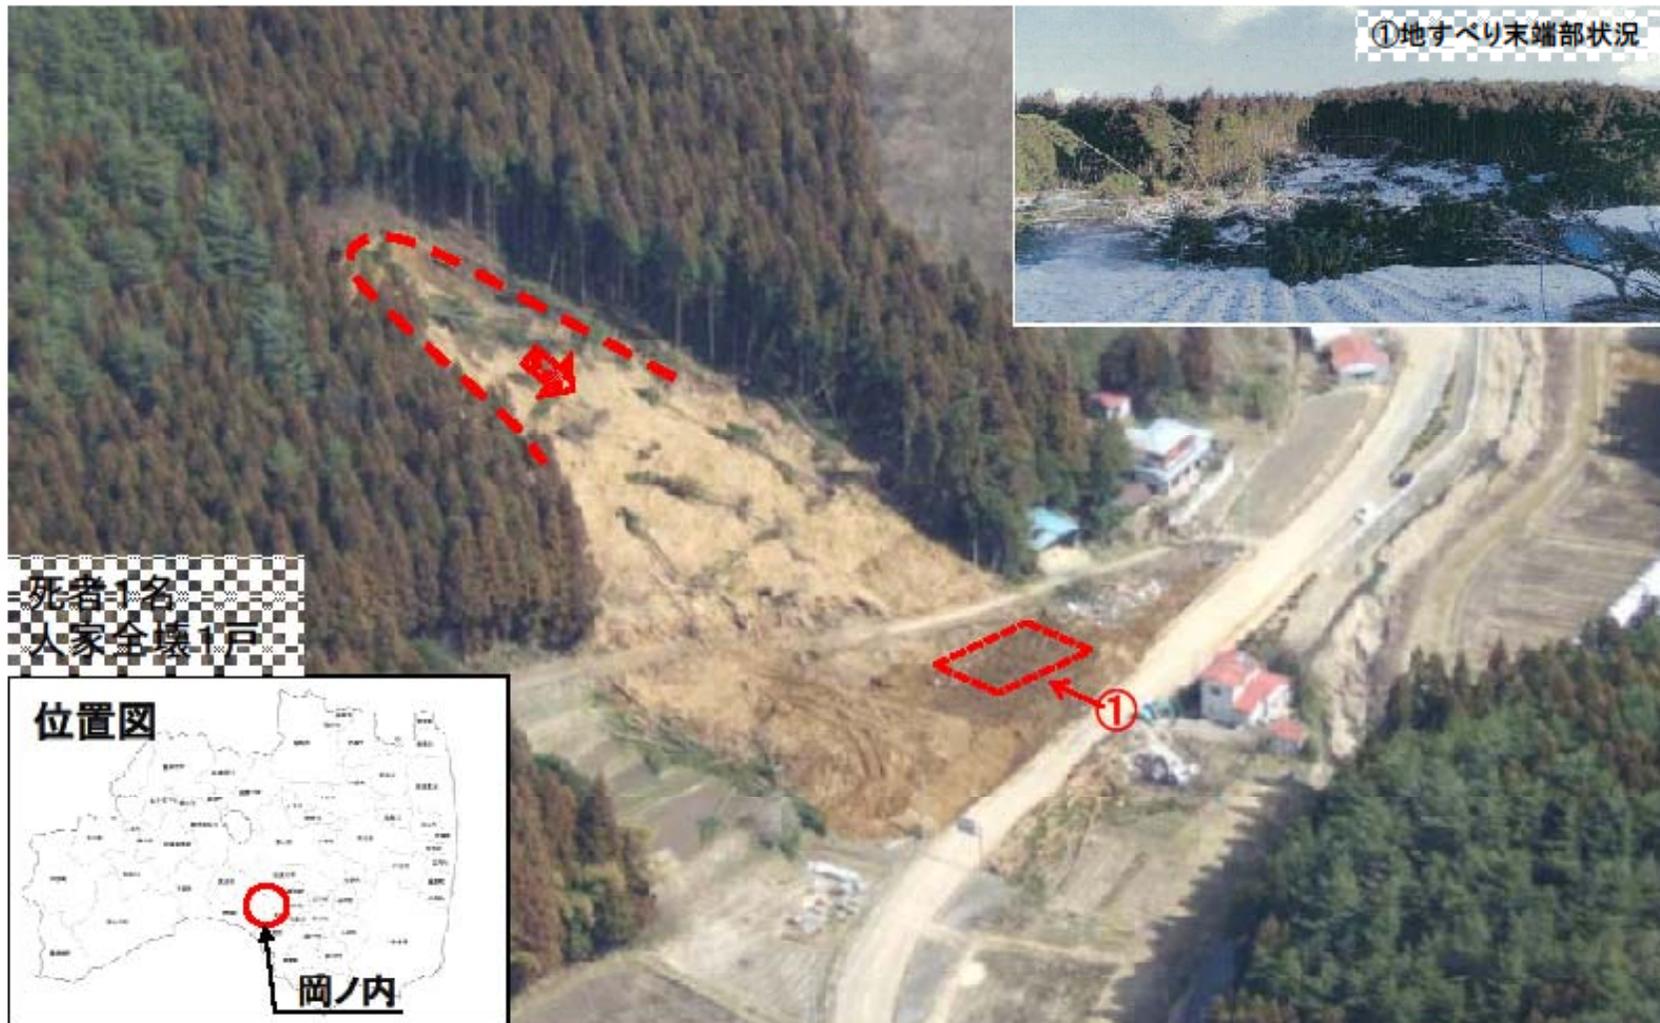
福島県白河市で発生した土砂崩壊について

東北地方太平洋沖地震により福島県^{しらかわ}白河市^{たいしんくまど}大信隈戸^{おかのうち}(岡ノ内)において土砂災害が発生し、死者1名、人家全壊1戸の被害が発生。

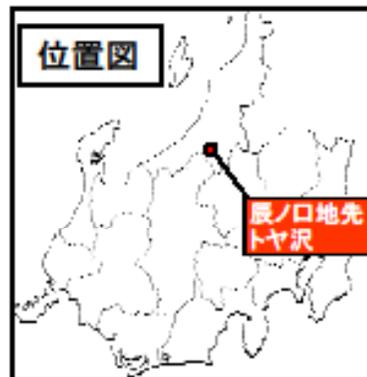
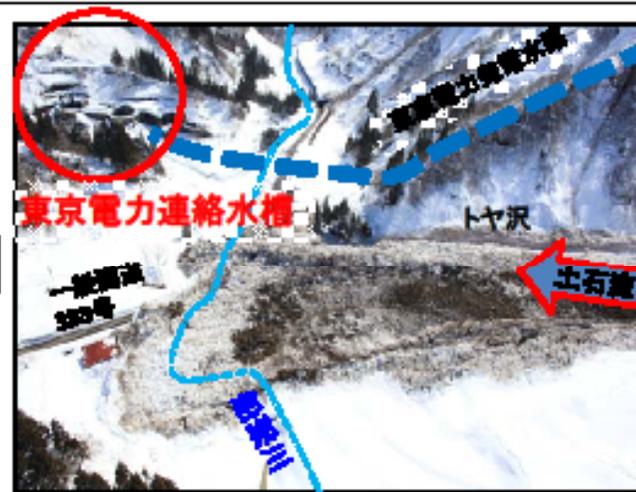
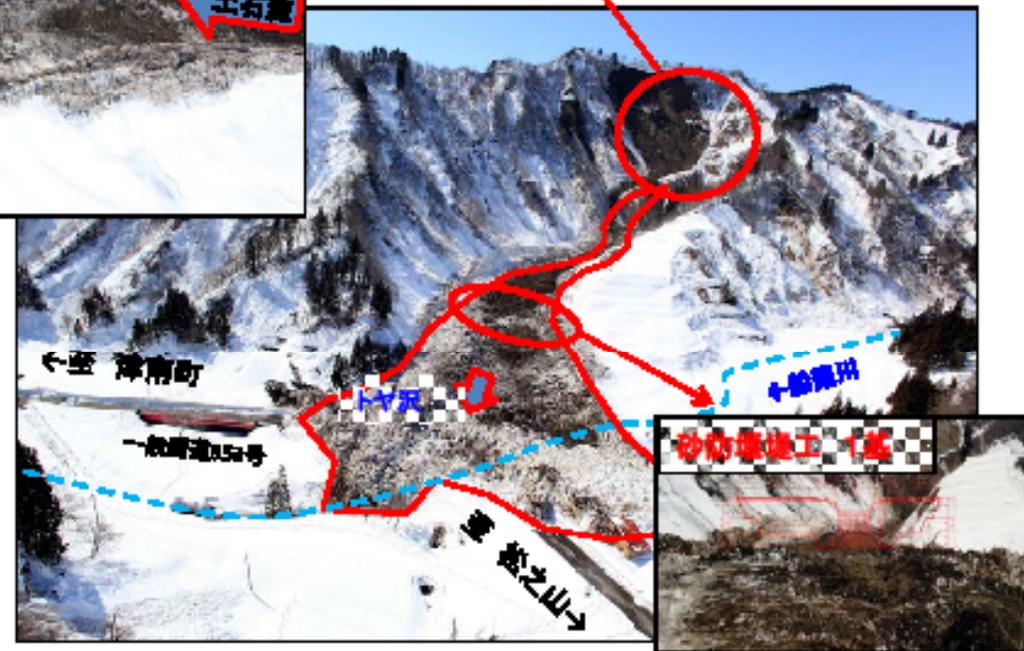
なかうおぬまぐん つなんまち たつのくち
新潟県 中魚沼郡津南町辰ノ口地先で発生した土砂災害に対して
災害関連緊急砂防事業 を実施します

新潟県中魚沼郡津南町辰ノ口地先トヤ沢において、平成23年3月12日に発生した長野県北部の地震により発生した土石流災害に対し、新潟県が、緊急的に砂防堰堤の整備を実施します。(事業費:約3.4億円)

- 被害状況
- ・発生日時：3月12日
- ・災害原因：長野県北部の地震
(地点最大震度：6弱)
- ・被害：国道353号、倉庫2棟
全壊
- 対策工により守られる保全対象
- ・国道158号、宿泊施設1棟
- ・水力発電関連施設

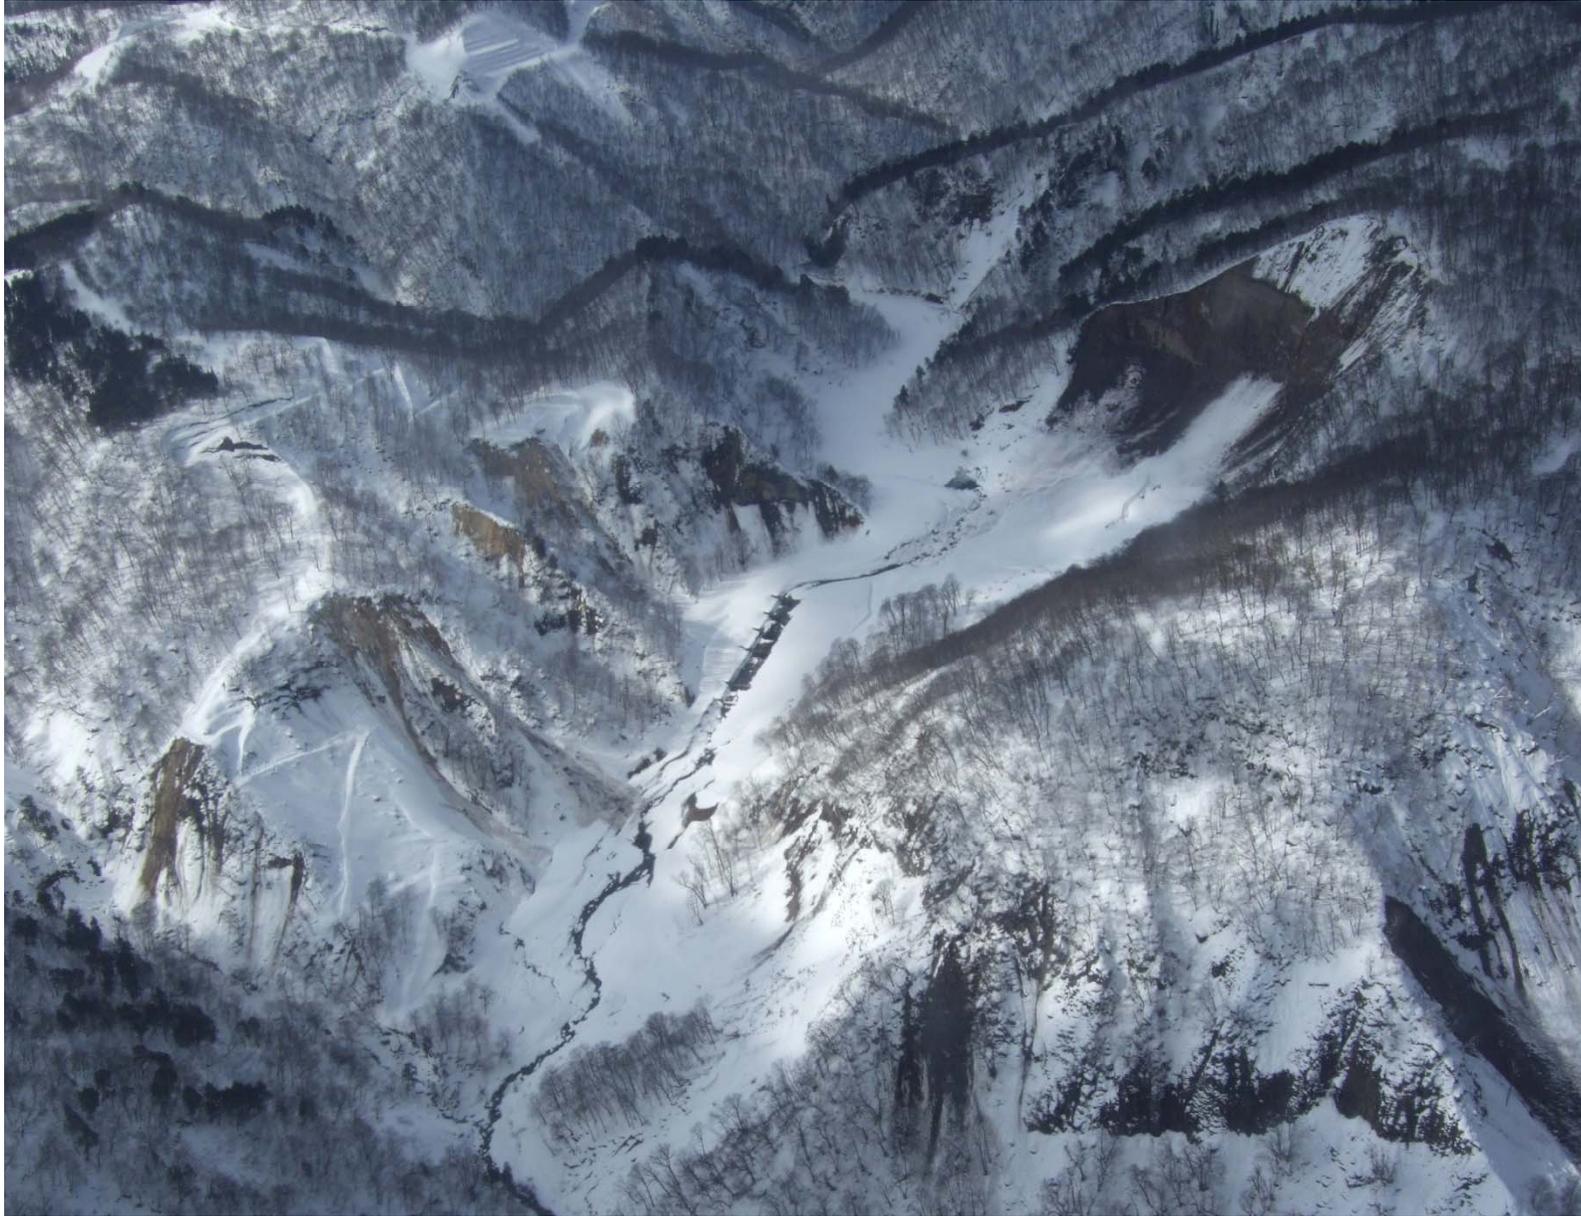
2008年6月 岩手・宮城内陸地震で発生した天然ダム箇所(宮城県・湯浜地区)
(2008年の崩壊斜面の表層が剥離崩落した程度であった。)

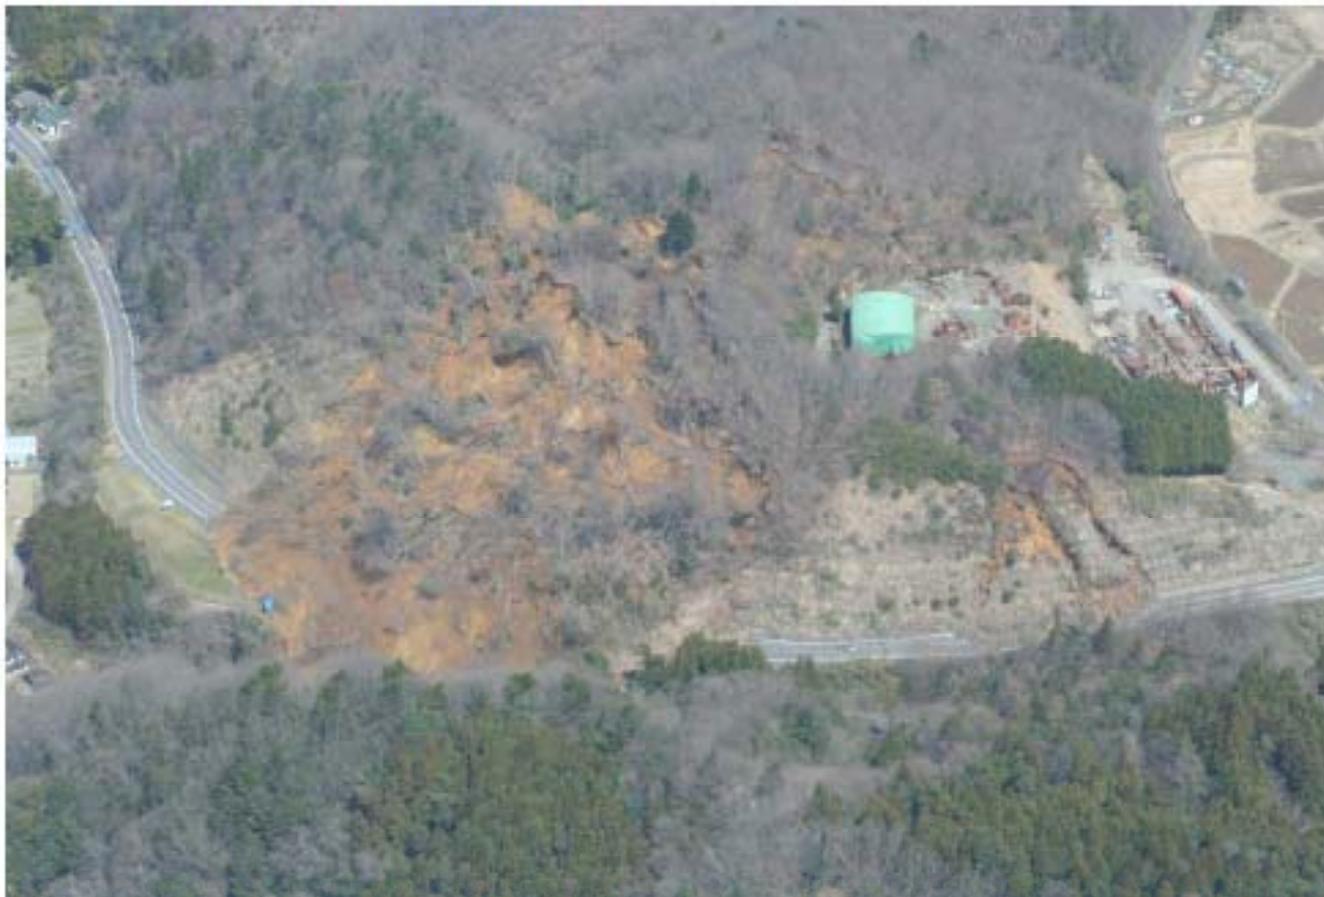
④いわき市常磐藤原町（県道 14 号）

- ・崩壊高さ：約 100m
- ・崩壊幅　：約 120m
- ・県道 14 号を遮断している

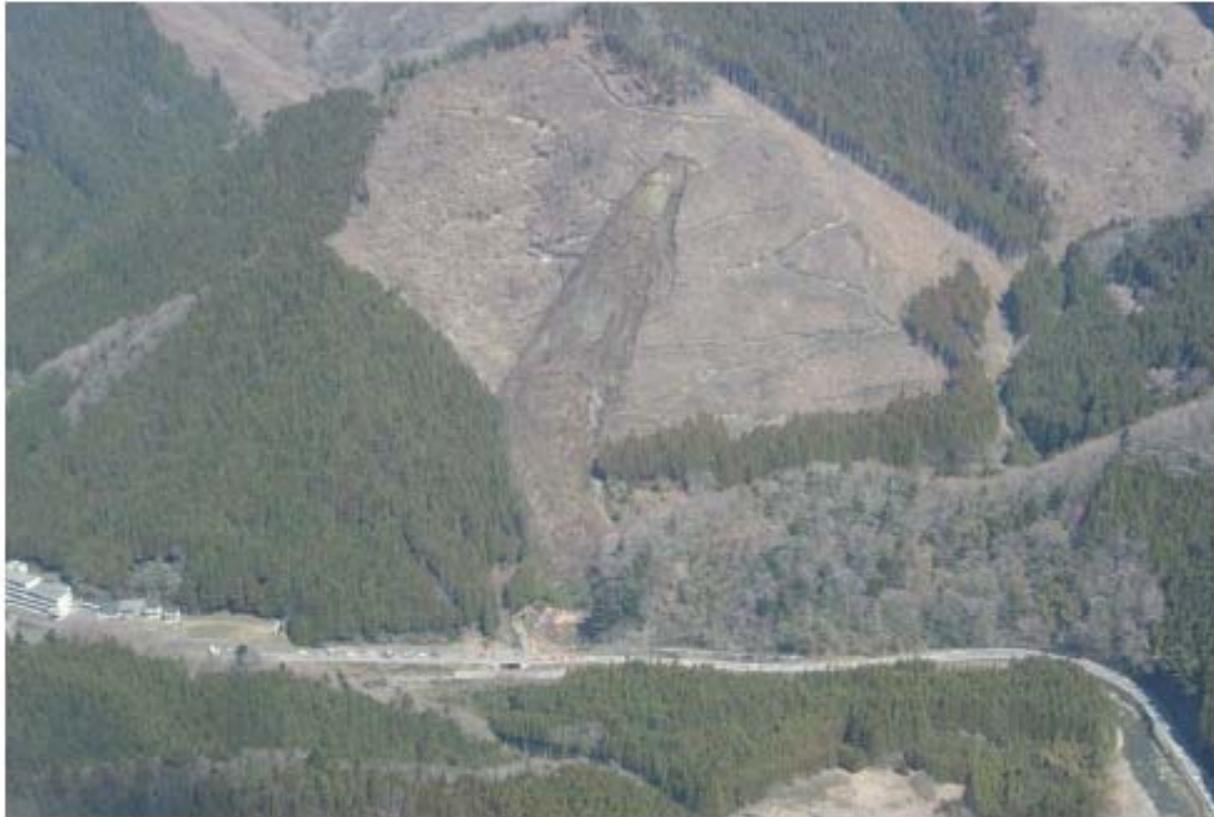
①いわき市田人町石住

- ・崩壊高さ：約 170m
- ・崩壊幅：約 50m
- ・天然ダムが形成されている
 - 天然ダム比高：約 15m
 - 天然ダム下流側水平長：約 40m
 - 天然ダム湛水量（9:30 時点）：縦約 50m×横約 25m×推定深さ 1~2m
=1,000~2,500m³

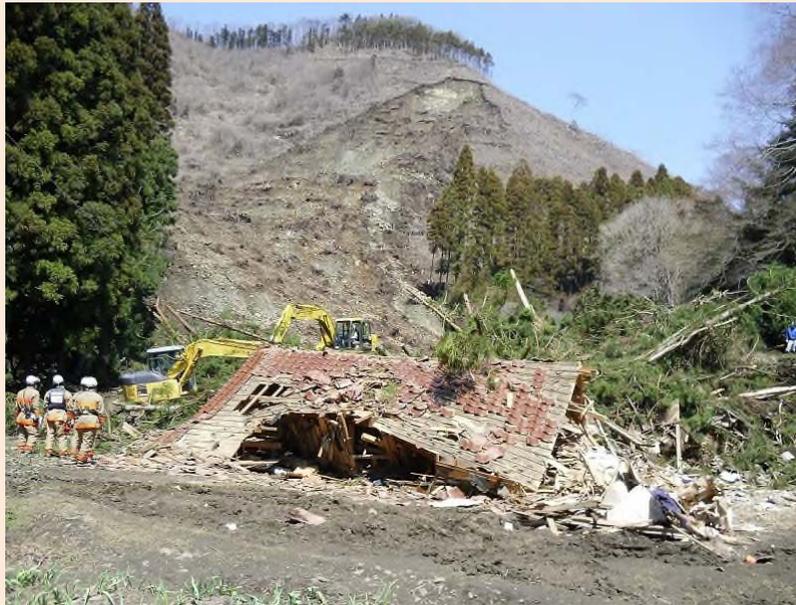
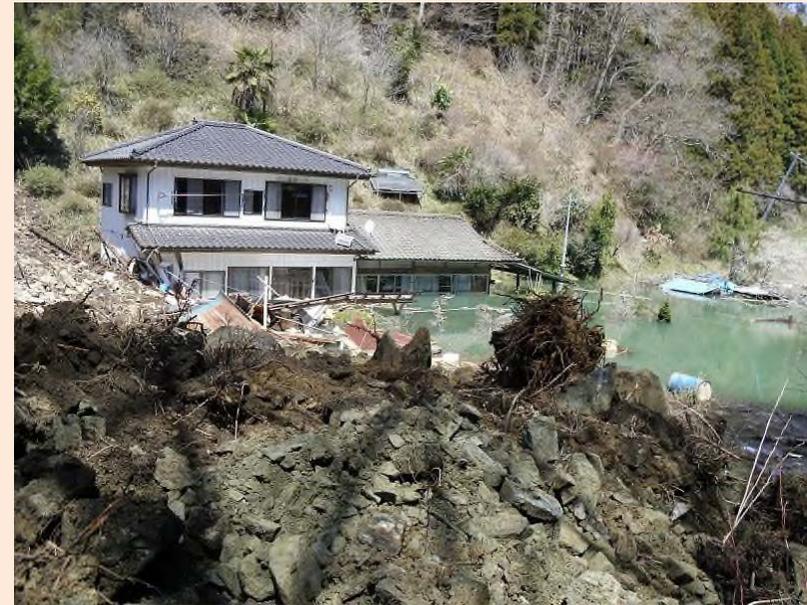
土砂災害の状況

- ・福島県いわき市田人町で、土砂崩落により住宅3棟被災、3名死亡
- ・河道閉塞による湛水が発生(水路開削済み)

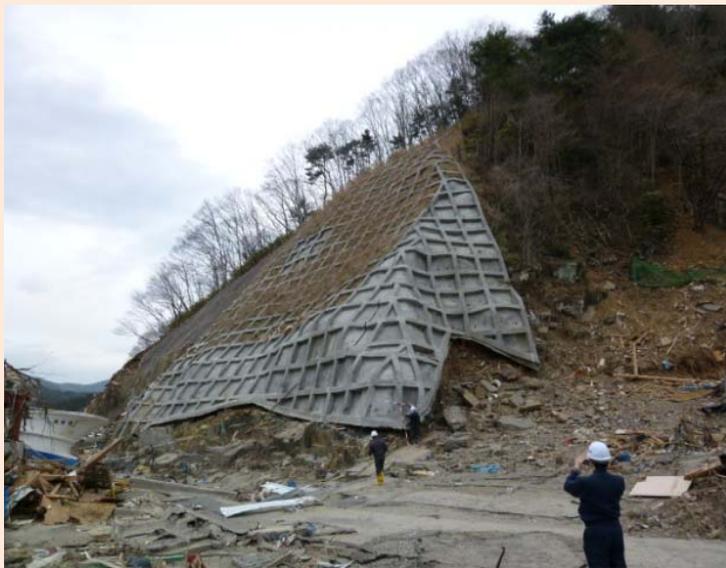
写真 5. 法枠工脚部流出状況(川尻地区)

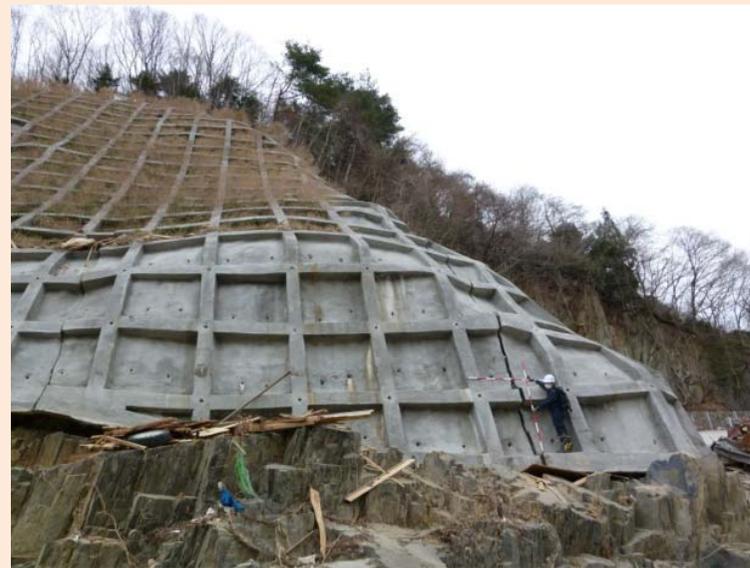
写真 6. 法枠工目地部クラック(川尻地区)

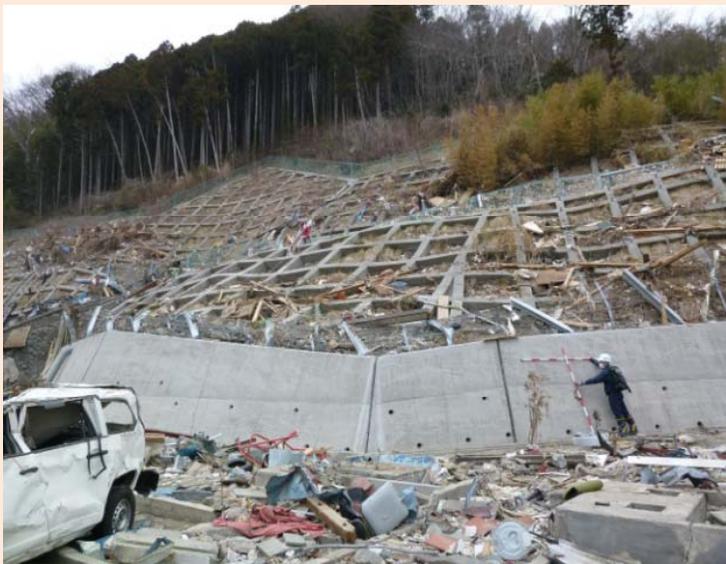
写真 7. ストーンガード座屈状況

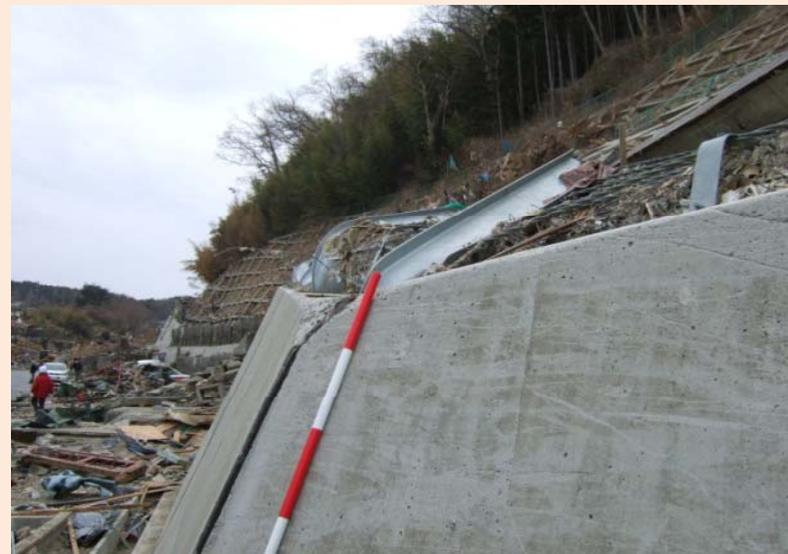
写真 8. 擁壁工擦過痕
