# 平成 24 年 2 月 1 日島根県出雲市で発生した突風被害調査報告

国土交通省国土技術政策総合研究所 総合技術政策研究センター

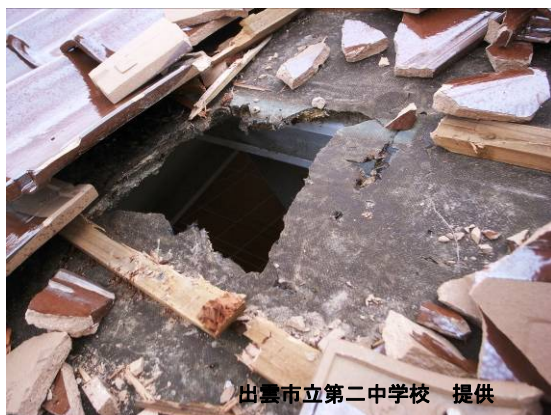
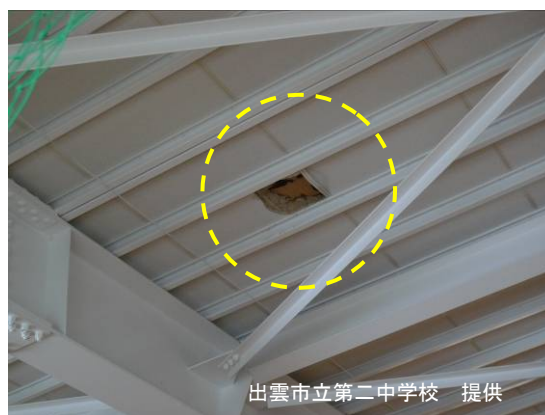
写真1 飛来物による貫通痕

- ・ 体育館（平成 17 年竣工）屋根の粘土瓦と野地板に飛来物の貫通痕（30cm 角程度）があり、飛来物（角材）は体育館の床上に落下した（調査時には撤去済み）。地元紙<sup>4)</sup>によれば、角材の寸法は縦約 30cm × 横約 20cm × 長さ約 1m とされている（写真 1, 2）。
- ・ 体育館 3 階の窓ガラスにも飛来物の衝撃痕と思われる破損が認められた（調査時には破損したガラスは撤去済み）（写真 3）。
- ・ 中学校の敷地内には、他にも木質系部材、瓦棒ぶき用吊子、粘土瓦の破片と思われる小片等が落下していた（写真 4, 5）。
- ・ 本館 4 階の外壁に取り付く窓ガラスが破損し、廊下に面した教室の窓ガラスも破損した結果、廊下と

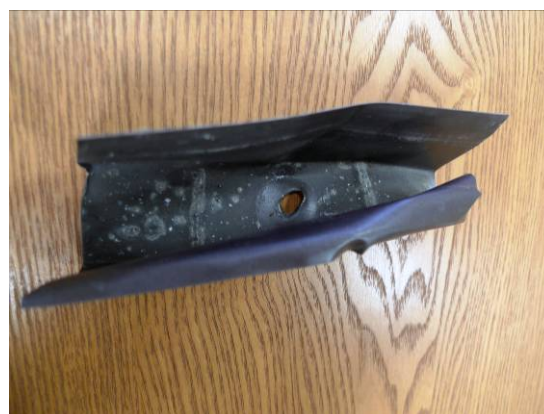
写真5 飛来物（瓦棒ぶきの部分吊子と思われる）

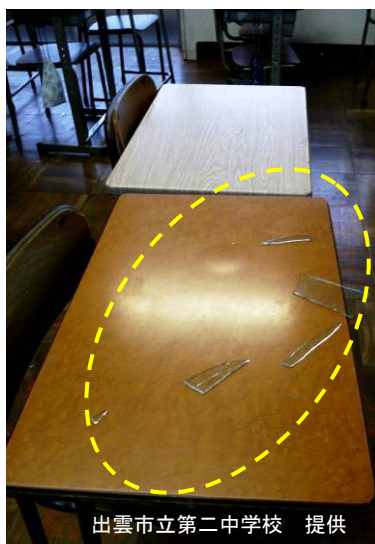
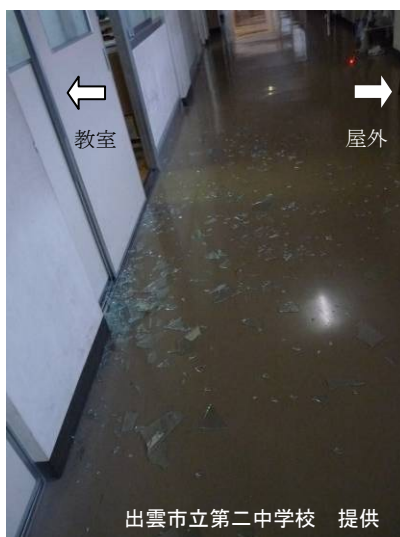
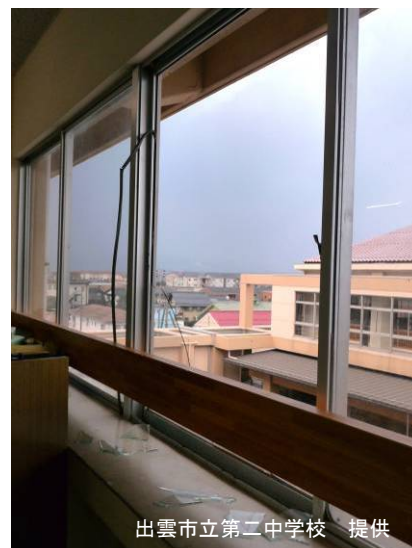
教室内にガラスの破片が散乱していた。ただし、廊下又は教室内に飛来物と思われる物体は認められなかったとのことである（写真6）。

**写真6** 本館4階の廊下と教室内のガラス破片の散乱状況

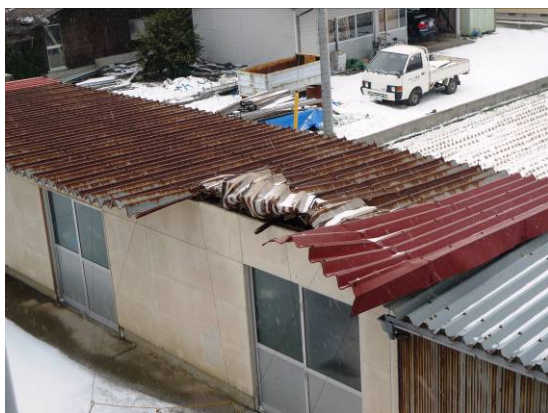
- ・ 高松小学校では、倉庫の折板屋根軒先の損傷と屋内プール施設の棟部で膜材の破れがみられた（写真7,8）。また、電気設備の不具合（職員室内の一部の照明が点灯せず）も報告されていた。

**写真7** 倉庫の折板屋根の損傷

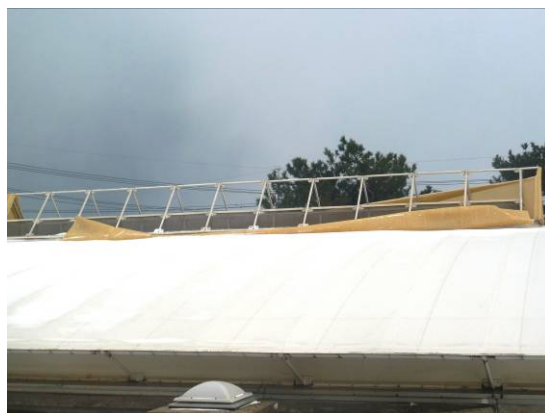
**写真8** 屋内プール施設の膜材の破れ

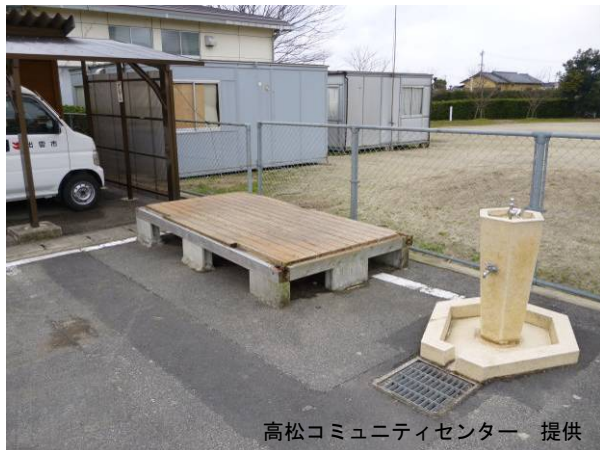
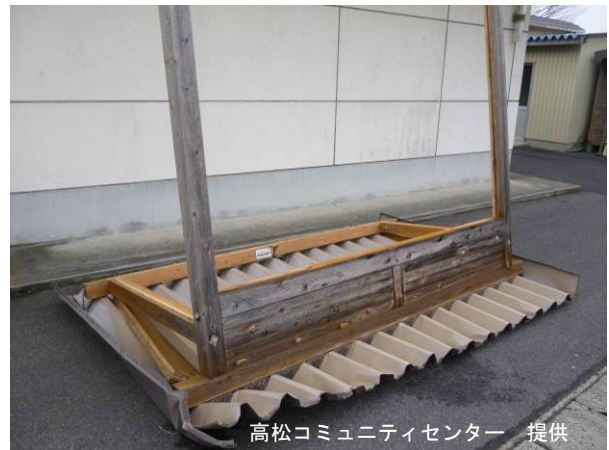
- ・ 駐車場に設置していた木製小屋（リサイクルステーション）が倒壊した（写真9）。

写真 9 木製小屋の倒壊

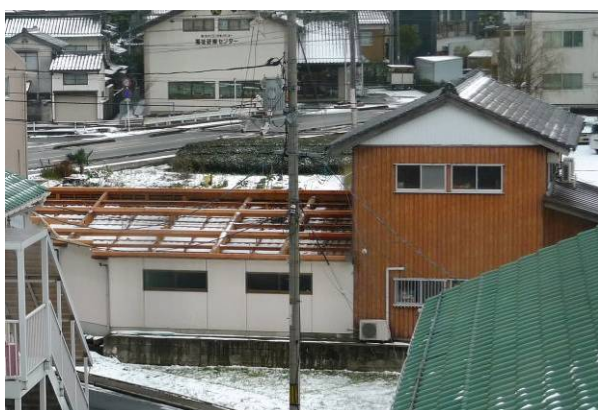
- ・ 車庫（又は倉庫）の屋根を構成する母屋－垂木間の緊結部から上の構成部材が飛散した。屋根形状は片流れ形である（写真 10）。
- ・ 調査時点（3 日午前 10 時前）に屋根の修復中であり、屋根施工業者によると、飛散した屋根は野地板を有する鋼板製屋根（瓦棒ぶき）で築後 6～7 年経過していたとのことである。
- ・ 修復に当たっては、母屋にタイトフレームをビス留めして、鋼板製折板ぶきの工法としている（写真 11）。
- ・ 車庫（又は倉庫）の開口部（シャッター）に損傷は認められなかった（写真 12）。
- ・ 隣接するアパートでも開口部の損傷がみられた（ただし、当該損傷が風圧又は飛来物のいずれによるものか確認できなかった）（写真 13）。

写真 10 屋根の被害状況の概観

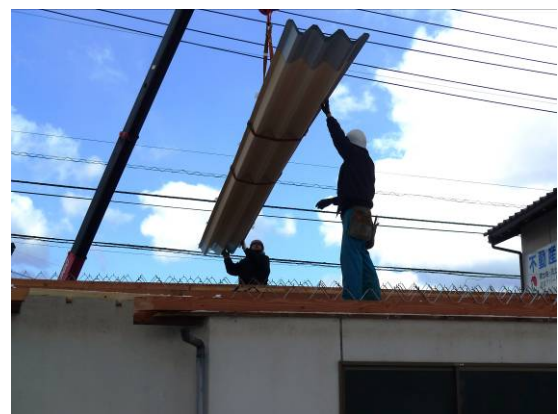
写真 11 屋根の修復状況

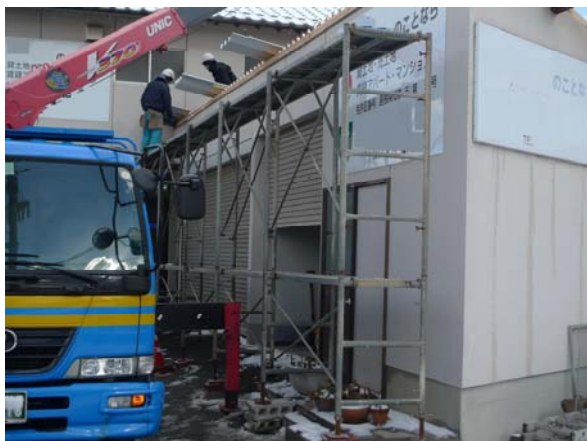
写真 12 開口部の状況

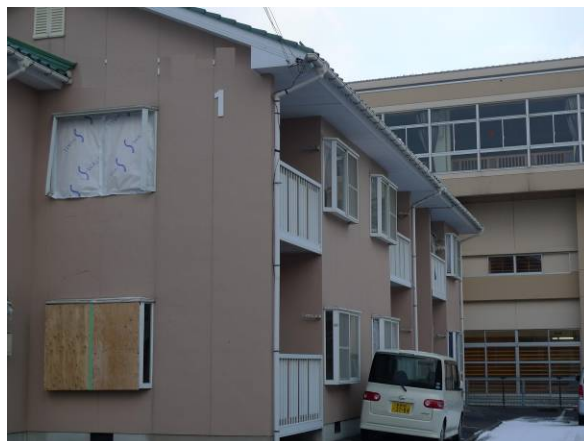
写真 13 隣接するアパートの開口部被害

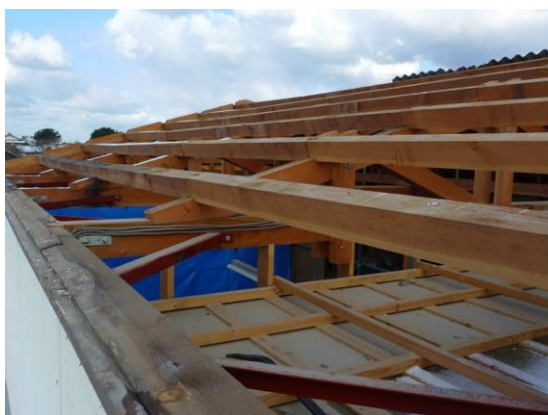
- ・ 農機具倉庫の屋根ふき材が飛散した。屋根形状は切妻形である（写真 14）。
- ・ 調査時点（3 日午前 9 時）に屋根の修復中であり、屋根施工業者によると、飛散した屋根は母屋に直接波板スレート材を留め付けたもの（垂木と野地はなし）で、築後約 8 年経過していた。
- ・ 修復に当たり、屋根の工法は母屋の上に垂木と合板を取付け、ガルバニウム鋼板の屋根ふき材を採用することである（写真 15）。
- ・ 開口部（シャッター、窓）に損傷は認められなかった（写真 16）。
- ・ 周囲の田にスレート材が飛散していた。また、隣接するパイプハウスのビニールと扉が損傷していたほか、住家のけらばが損傷したと思われブルーシートで覆われていた（写真 17, 18, 19）。

写真 14 屋根の被害状況

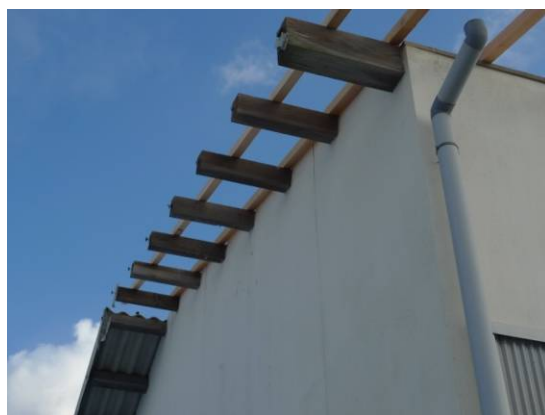
写真 15 けらば（奥が従前、手前が修復中のもの）

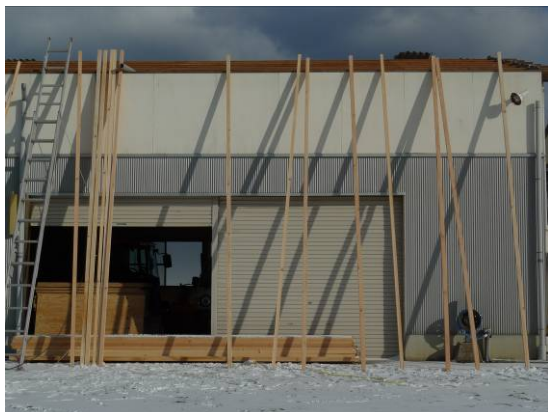
**写真 16** 開口部の状況  
立てかけてあるのは垂木に用いる材

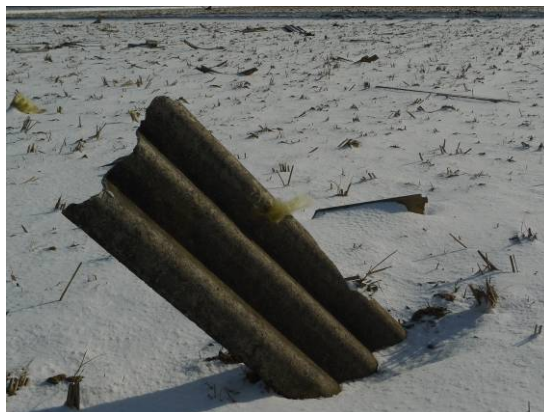
**写真 17** 周囲の田に散乱した屋根ふき材

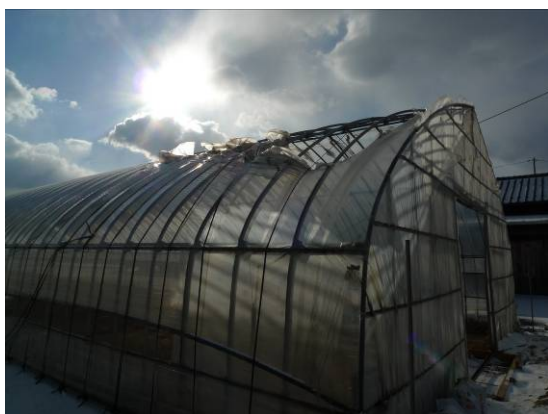
**写真 18** パイプハウスの被害

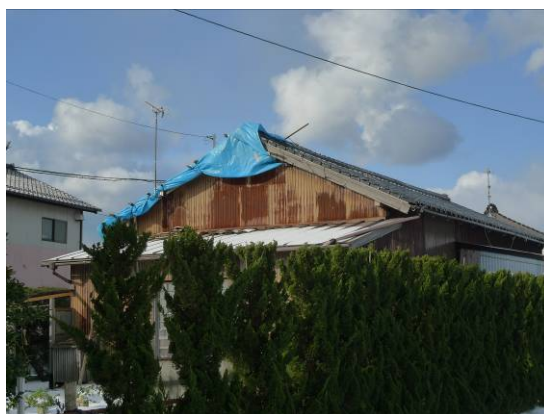
**写真 19** 住家のけらば部の損傷
