平成 25 年 9 月 4 日

## 平成 25 年 9 月 2 日に発生した竜巻による埼玉県越谷市、北葛飾郡松伏町 及び千葉県野田市での建築物等被害（速報）

国土交通省国土技術政策総合研究所  
独立行政法人建築研究所

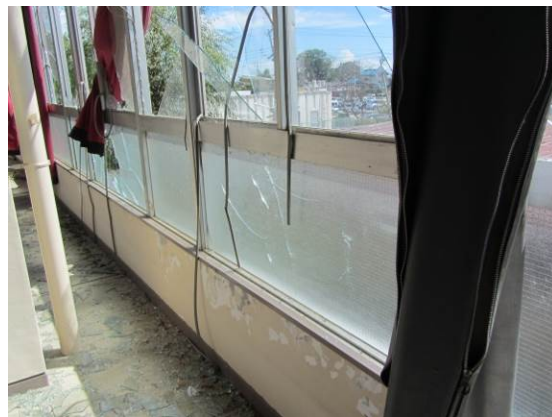
体育館の形状は平面 20m×30m、高さ 10m であり、屋根については平成 17 年に改修工事が実施されている。主架構は鉄筋コンクリート造で、屋根は鋼製立体トラスであった。屋根ふき材は鋼板製で、母屋のリップ溝形鋼を介して立体トラスに留められていた。屋根ふき材の厚さは 0.5mm 程度であり、母屋への固定には M8 のビスが使用されている。屋根ふき材は 2 重になっており、木毛セメント板（厚さは 20mm）と断熱材を挟んでいる。窓の天端高さは地盤面から 6.6m、窓面の高さは 3m であった。ガラスは下部に網入りガラス(7mm)と上部にフロート板ガラス(5mm)が使用されていたが、全面的に破損している。金属屋根は母屋と屋根ふき材との接合部が破壊することにより部分的にめくれあがっており、破損部分は全面積の 25%程度であった。また、一部の母屋は上側に曲げられていた。

写真 4. 1. 8 ガラス窓の破損

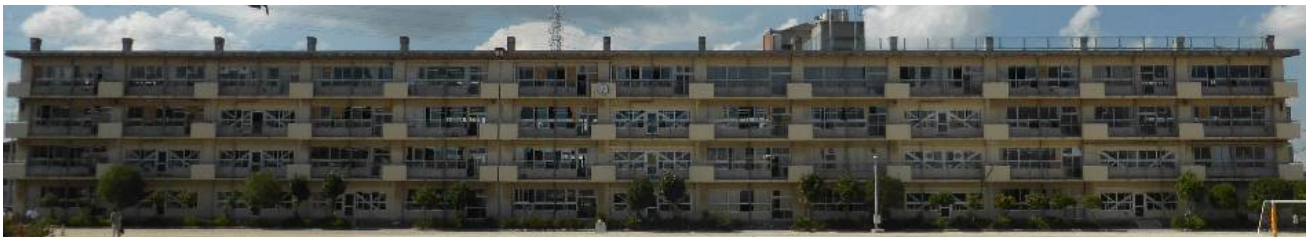
本校舎は鉄筋コンクリート造 4 階建てである。主な被害としてはガラス破損、排気ダクトのプラスチックカバーの外れが確認されている。窓ガラスの損傷は上層階で大きかった。児童複数名が飛来物等により怪我した模様である。

写真 4. 1. 11 本校舎外観及び教室側構面のガラス窓被害

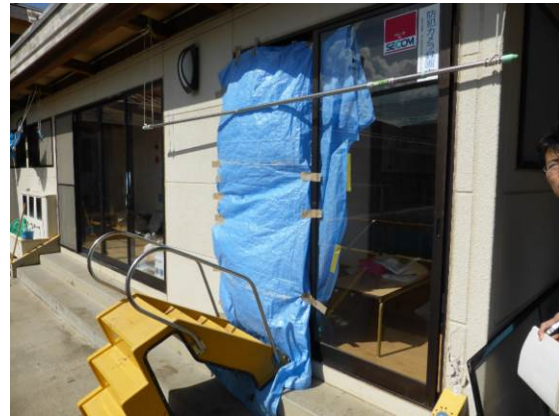
本施設は築 12 年の木造 2 階建てである。主な被害としてガラス戸破損、サイディングボードの損傷、門扉のサッシ変形、フェンスの倒壊、自転車置場のポリカーボネート製屋根面の破損が確認されている。ガラス戸やサイディングは周辺建築物からの飛来物を受けて損傷している。飛来物は 100mm 角、厚さ 20mm 程度のサイディングや瓦のかけらであった。ガラスは内部に飛散したが、児童は奥の部屋に避難していたため、けが人はいなかった。正門脇のフェンス(高さ 1.1m、地面からの高さ 1.7m)が倒壊していた。フェンス下側を留め付けるためのボルト(M6)孔部分を起点として、直径 50mm の中空薄肉円型鋼材(厚さ 0.5mm 程度)の支柱が破断していた。

写真 4. 1. 13 飛来物により破損したガラス戸と外壁

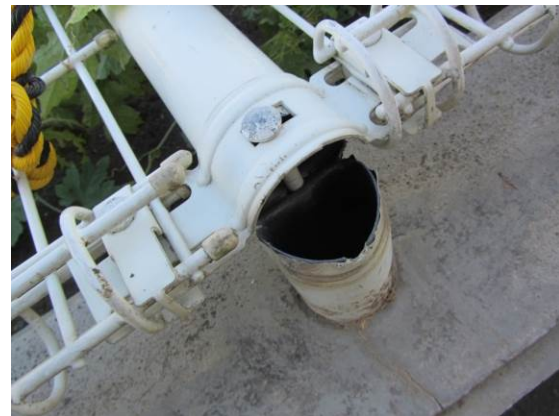
写真 4. 1. 15 支柱部の破断

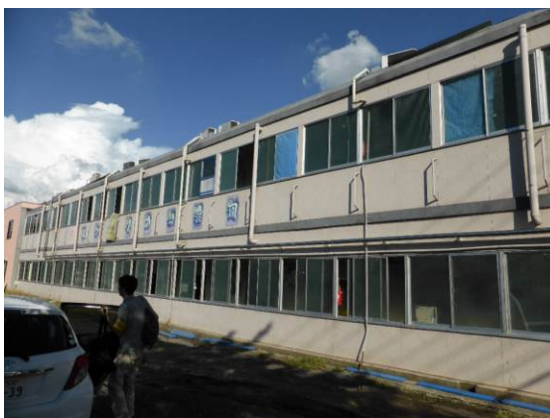
屋上では室外機が倒れこみ、鋼板製屋根に変形が生じている他、手すりの一部が倒れている。竜巻経路の前面(廊下側)では網入りガラスが使用されていたが、2 階部分では破損・脱落、1 階部分ではひび割れが確認された。これに対して経路の背面(教室側)では合わせガラスが使用されており、2 階部分の 1 枚を除いて被害は見られなかった。また被害を受けた 1 枚には放射状のひび割れが確認されたが、周囲にガラス片は飛散していなかった。

写真 4. 1. 19 建築物外観及び網入りガラス損傷

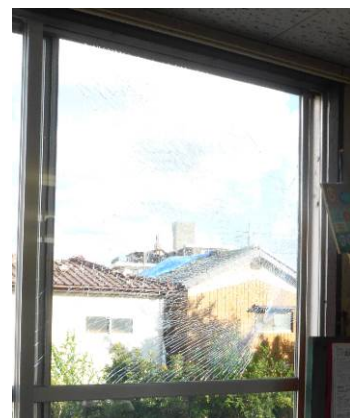
写真 4. 1. 20 合わせガラスの放射状のひび割れ

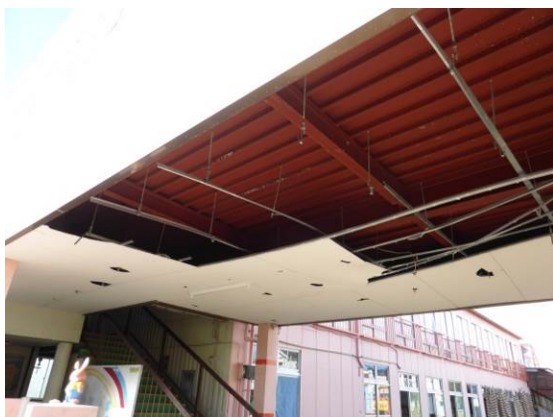
本建築物は鉄骨造 2 階建てである。職員及び数名の児童が建築物内に避難していたがけが人はなかった。周囲の建築物には小屋組被害等の甚大な被害が確認され、近隣駐車場の乗用車のフロントガラスは破損している。ピロティ部分の天井の一部が面的に剥がれるとともに、吊りボルトの位置で面材が破損している。天井面が上向きの力を受けたと考えられ、上向きに変形した下地やハンガーが確認された。地面から天井までの高さは 3.0m、天井懐は 0.6m、ピロティ部分の平面は 6.0m×4.6m であった。いわゆる在来工法の天井で、クリップや野縁等は JIS 材ではない。厚さ 5mm の面材が 1 枚だけ貼られている。

写真 4.1.21 ピロティの天井の被害

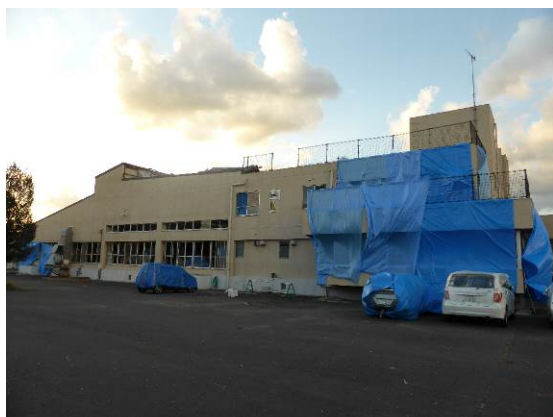
写真 4.1.23 建築物外観

本施設は鉄骨造 2 階建てであり、竣工年は昭和 49 年である。主な被害として鋼板製の屋根ふき材及び母屋の破壊、屋根部分の立ち上がり壁の仕上げ及び換気扇フードの脱落、窓ガラスの損傷脱落、シャッターの面外変形、勾配天井の脱落、モルタル外壁の脱落が確認されている。ガラス窓は全面的に破損しており、建築物(勾配天井を有する大空間吹抜け 15m×33m)内部にいた職員複数名が飛散したガラスを受け怪我している。窓ガラスはフロート板ガラスで 850mm×700mm と 850mm×1900mm の二枚であった。

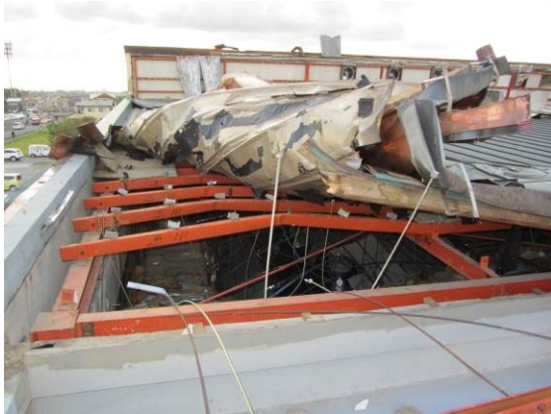
天井の吊り元高さは 8.67m で天井高さは 3.80～5.00m であった。被害の大きな部分は傾斜のある段差天井であるが、その他の部分についても脱落していないものの部分的な損傷が確認されている。鋼板製の屋根材及び母屋が巻き上げられた際に、母屋に取り付けられた天井が上向きに引き上げられて破壊したものと思われる。竜巻経路背面のガラスには被害が見られなかったが、建築物背後の倉庫の外壁材が破損していた。

写真 4. 1. 25 鋼板製の屋根ふき材及び母屋の破壊

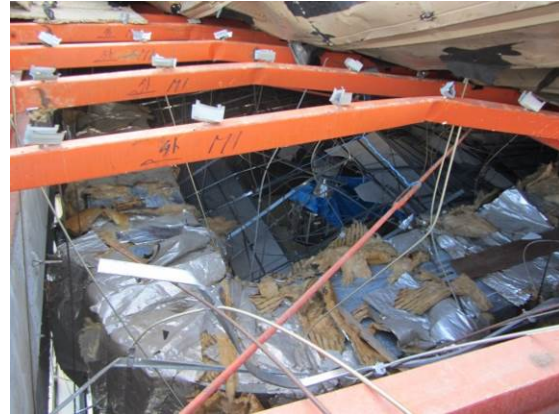
写真 4. 1. 26 母屋及び天井の破壊

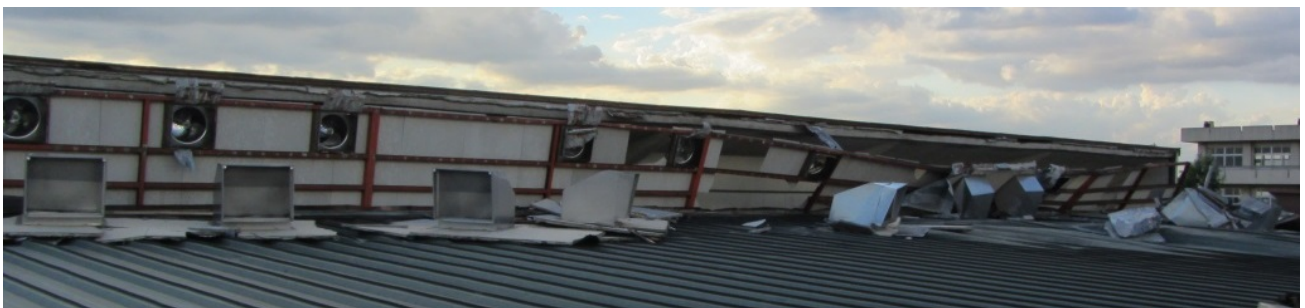
写真 4. 1. 27 屋根部分の立ち上がり壁の仕上げ及び換気扇フードの脱落

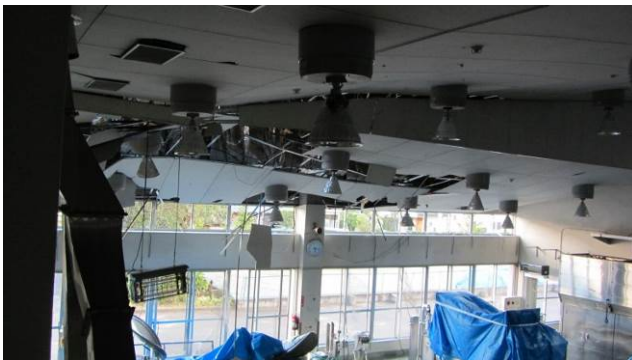
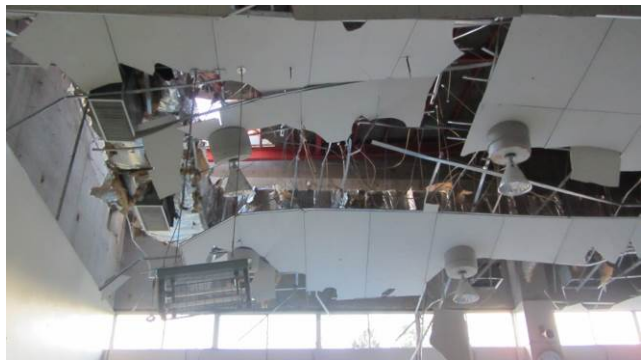
写真 4. 1. 28 天井の破壊

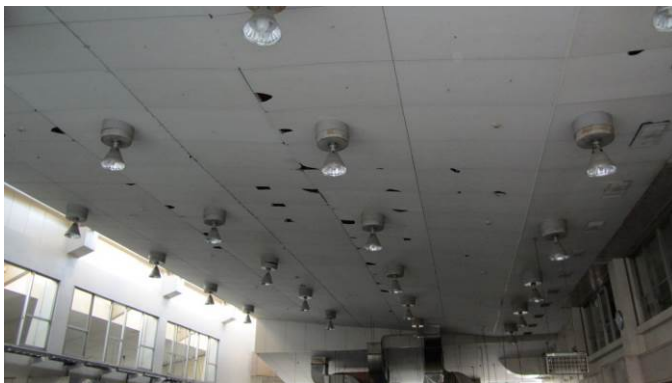
写真 4. 1. 29 天井の部分的な損傷

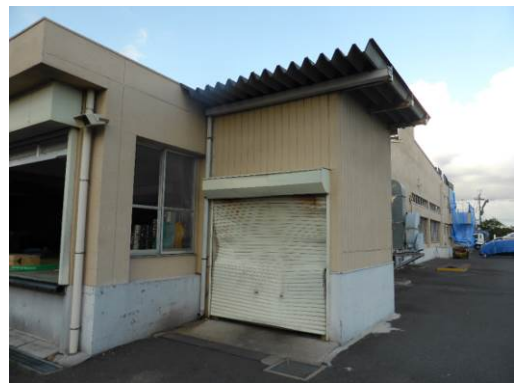
写真 4. 1. 30 シャッターの変形

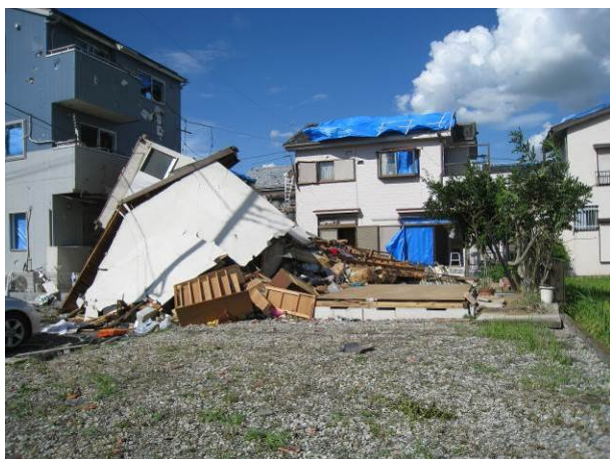
写真 4.2.1 に在来軸組工法による木造住家の倒壊事例を示す。居住者の話によると昭和 54 年に建設されたとのこと（新耐震以前に相当）であり、1 階平面寸法は約 7.3m×4.6m、横架材－柱脚間の接合部は釘打ちされていた。竜巻による力によって 1 階が転倒するように倒壊していた。また、倒壊した 2 階の小屋組は飛散しており、調査時には確認できなかった。

写真 4.2.1 上部構造の倒壊（1）

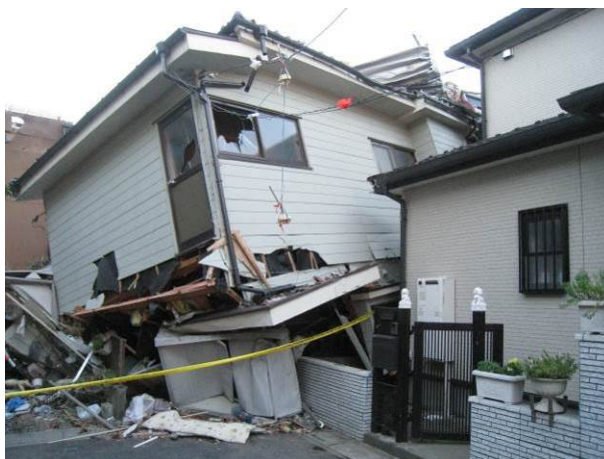
写真 4.2.2 に示す木造住家の倒壊事例については、近隣から飛来した建築物の上部構造が衝突して倒壊した可能性がある。

写真 4.2.2 上部構造の倒壊（2）

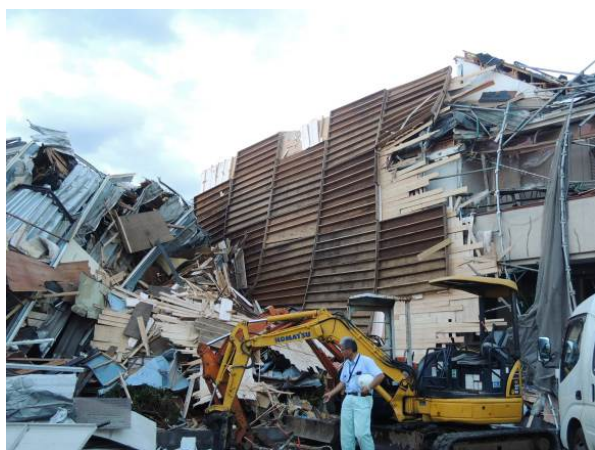
写真 4.2.3 は建築物の上部構造の飛散事例である。この上部構造と写真 4.2.4 に示すコンクリートブロックによる基礎との間には、長辺方向がブロック 4 個間隔、短辺方向がブロック 3 個間隔でアンカーボルトによる緊結がされていたと思われる。

写真 4.2.3 上部構造の飛散

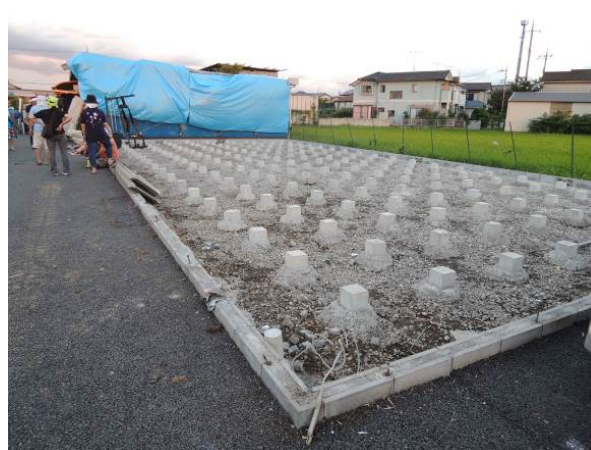
写真 4.2.4 飛散した上部構造の基礎

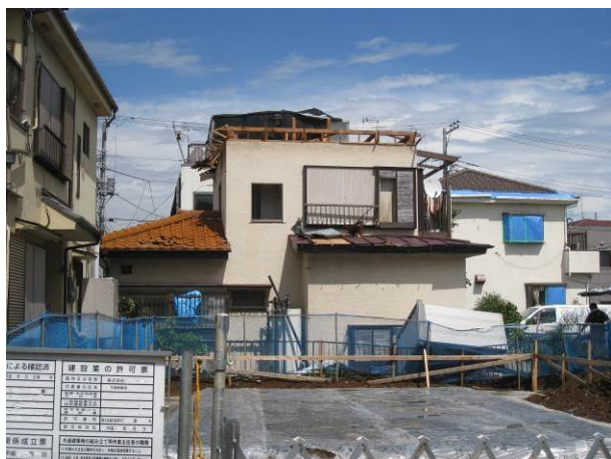
写真 4.2.5 小屋組の被害

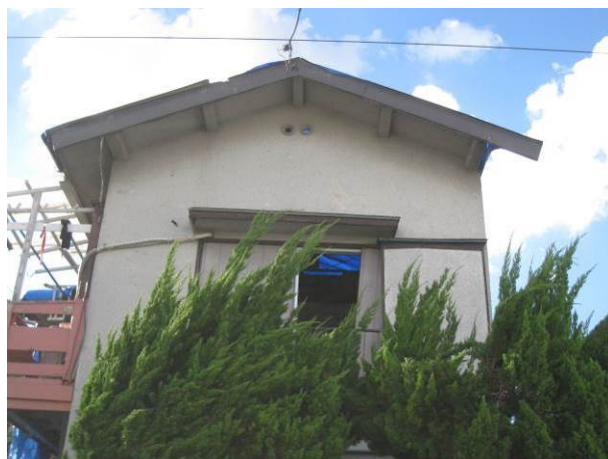
写真 4.2.6 屋根の軒先の被害

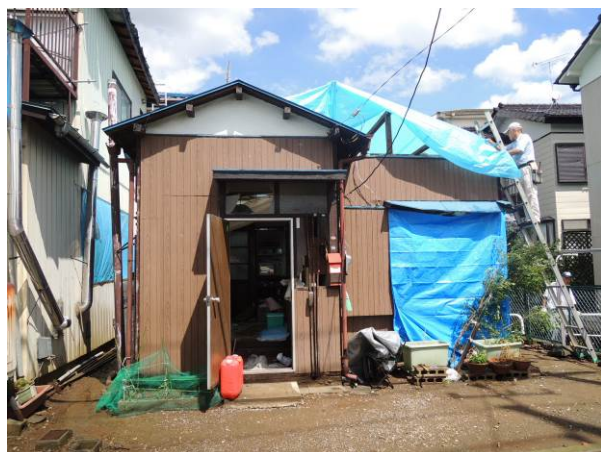
写真 4.2.7 小屋組の被害

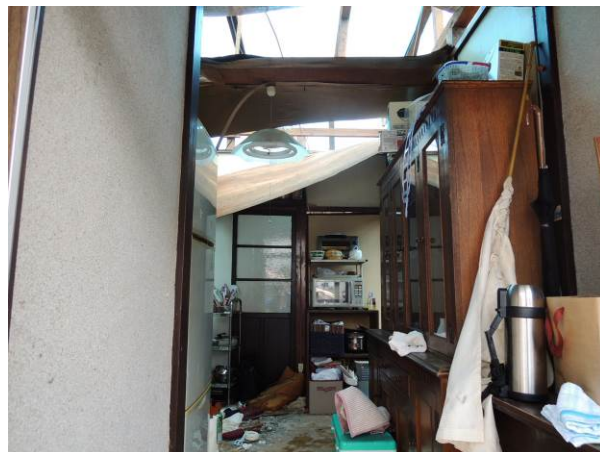
例を示す。写真 4.2.7 に示す住家の室内では、天井仕上げ材の脱落も確認した（写真 4.2.8）。

写真 4.2.8 写真 4.2.7 の住家の室内状況

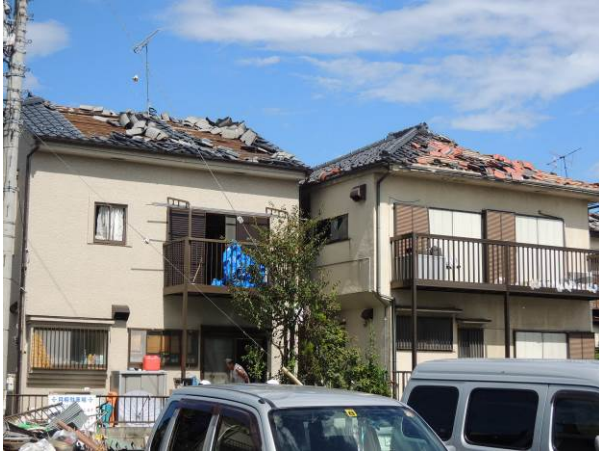
写真 4.2.9 粘土瓦の脱落状況

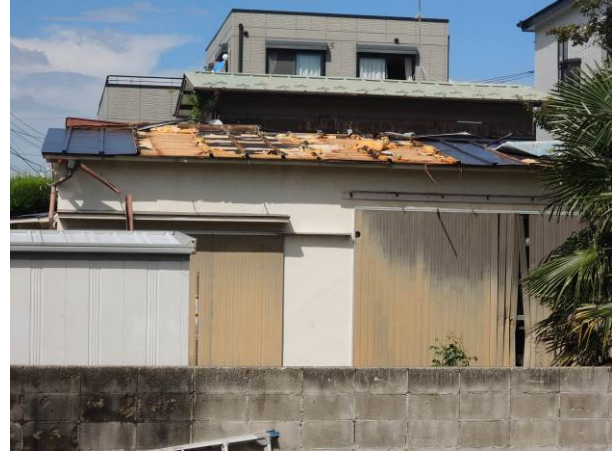
写真 4.2.10 屋根鋼板の飛散状況

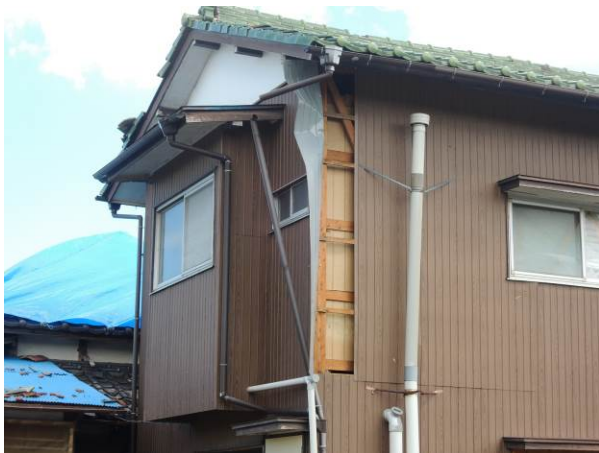
屋根ふき材の脱落・飛散として、写真 4.2.9 に粘土瓦、写真 4.2.10 にカラー鋼板の事例をそれぞれ示す。写真 4.2.11 に示す外壁材の剥離箇所は外壁の隅角部に相当する部位であり、突風による大きな局部風圧が作用したものと思われる。また、開口部の被害に関して写真 4.2.12 は、シャッターを構成するスラットが面外方向の力の作用を受けたことによってガイドレールから外れた例である。なお、調査時点では既に多くの住家で、屋根ふき材やガラス等の開口部の被害部位にブルーシートによる応急措置がされていた（写真 4.2.13）。

写真 4.2.11 外壁材の剥離

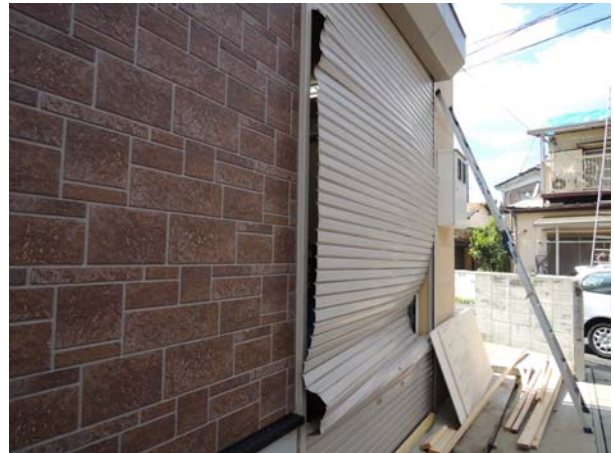
写真 4.2.12 シャッターの被害

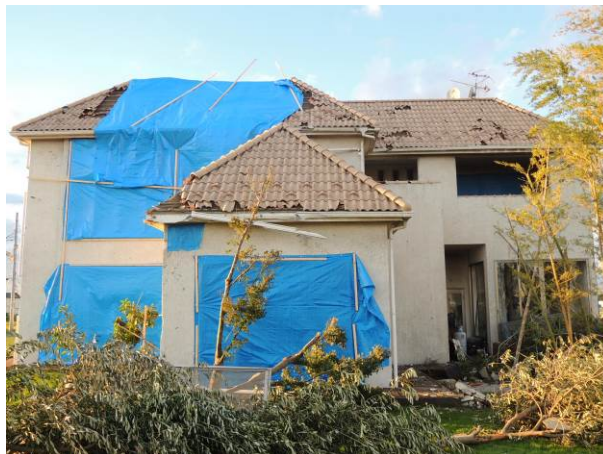
写真 4.2.13 屋根及び開口部の応急措置の状況

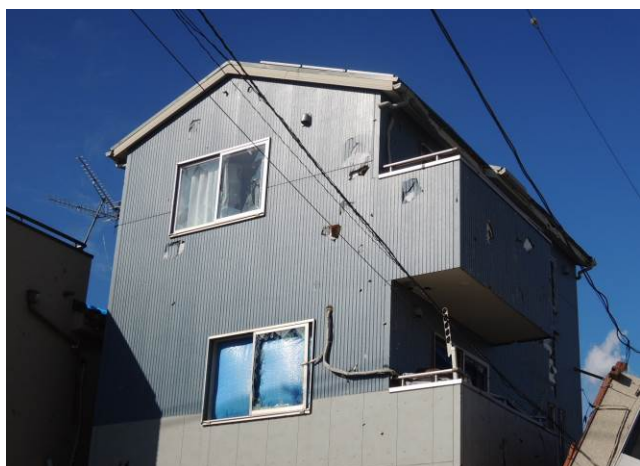
今回の調査範囲においては、過去の竜巻被害事例と同様に多数の飛来物による被害を確認した。写真 4.3.1 に示す住家では金属製の外壁材に多数の飛来物痕の他、木質部材の突き刺さりも確認できる。写真 4.3.2 では、飛散した外装材が鉄塔の頂部から延びる電線に引っ掛かっている。このような比較的軽量か

写真 4.3.1 外壁の飛来物による衝突痕

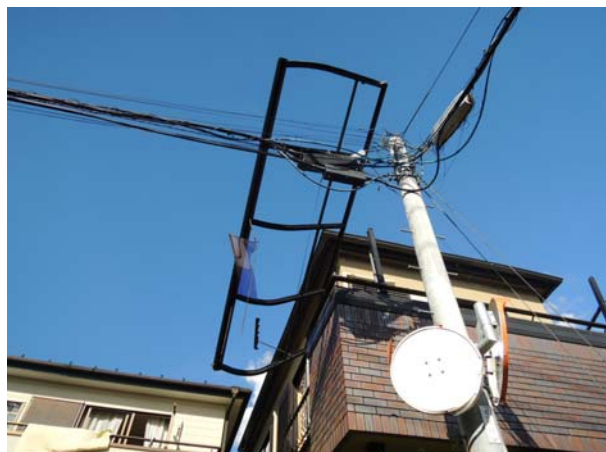
つ一定の面積を有する外装材が電線に引っ掛かっている事例は他の調査地点でも複数確認した。写真 4.3.3 は外装建具と思われる飛来物が電線に引っ掛かった事例、写真 4.3.4 は隣家から飛散した屋根が衝突した事例であり、多数の粘土瓦が散乱している。

写真 4.3.3 建具と思われる飛来物

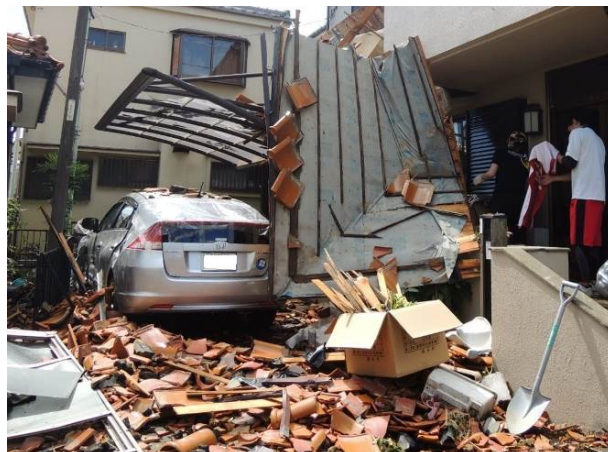
写真 4.3.4 隣家から飛散した屋根

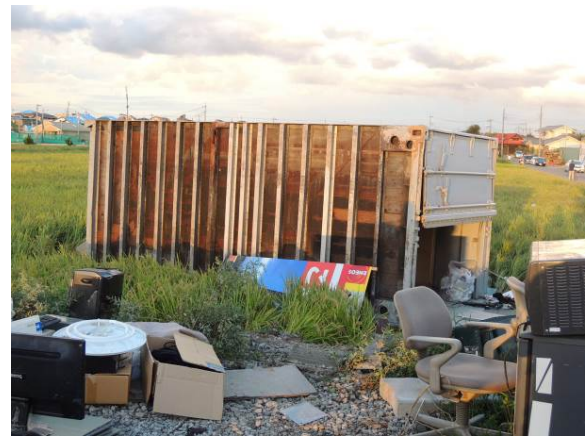
写真 4.4.1～4.4.2 は鋼製コンテナ（奥行約 2400mm×幅約 2400mm×高さ約 6400mm）の転倒事例であり、地盤への定着の措置は確認されなかった。写真 4.4.3 は複数の電柱の北東方向への傾斜、写真 4.4.4 は折損した電柱が隣家の屋根に衝突している状況、写真 4.4.5 は住家の木製塀の倒壊、写真 4.4.6 はテニスコートを囲む支柱の倒壊及び人工芝の剥離の状況である。

写真 4. 4. 2 転倒した鋼製コンテナ（2）

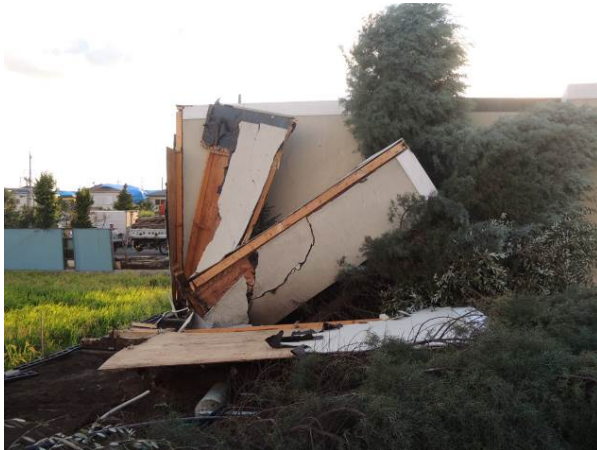
写真 4. 4. 5 木製塀の倒壊

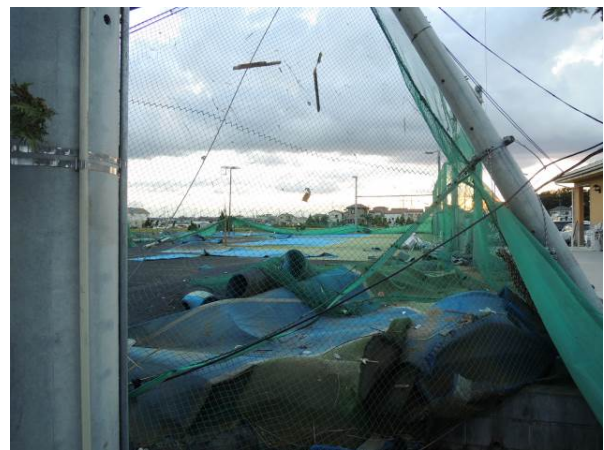
写真 4. 4. 6 テニスコート人工芝等の被害

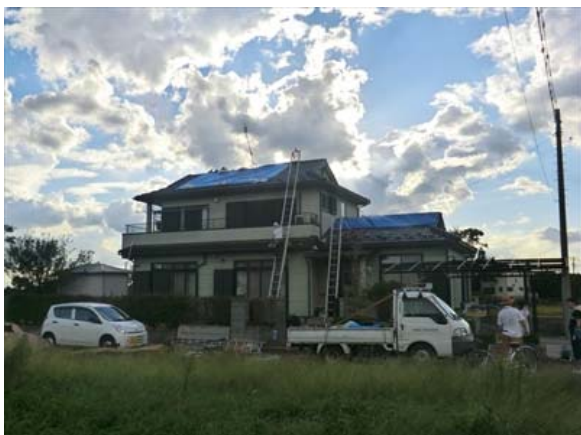
写真 5. 1. 1 屋根ふき材の被害

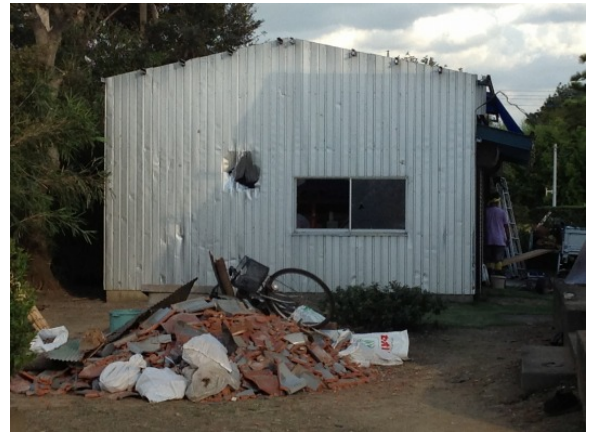
シャッターの破損や外装材が脱落した事例が確認された(写真5. 1. 7～5. 1. 10)。写真5. 1. 9、写真5. 1. 10は飛来物の衝突によると考えられる外装材の被害事例である。

写真 5. 1. 10 外装材の被害

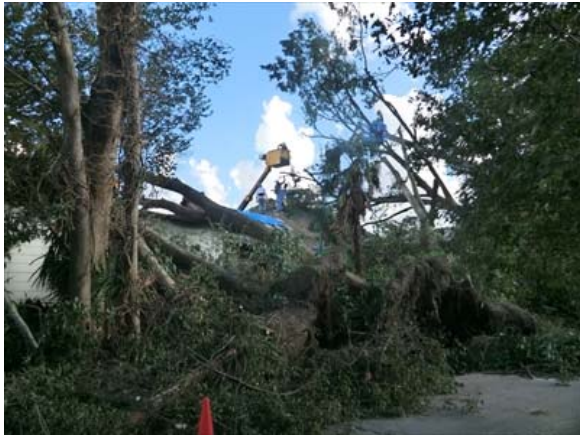
写真 5. 1. 12 樹木の倒壊

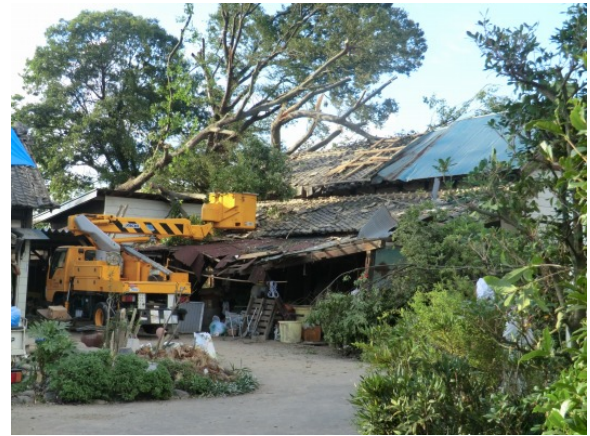
倒れた樹木の接触が原因と思われる家屋の小屋組の被害事例が確認された。

写真 5. 1. 13 樹木の倒壊による小屋組の被害

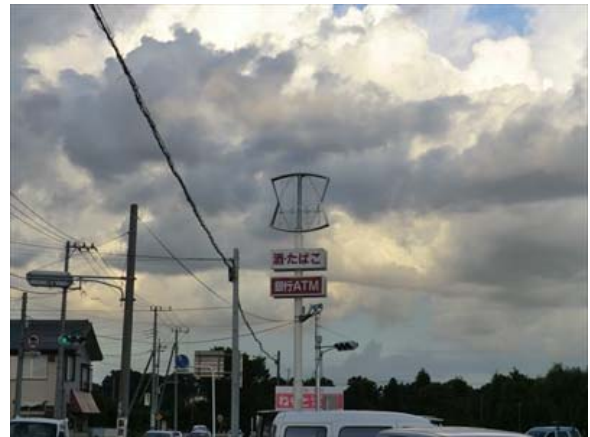
写真 5. 1. 15 看板の脱落

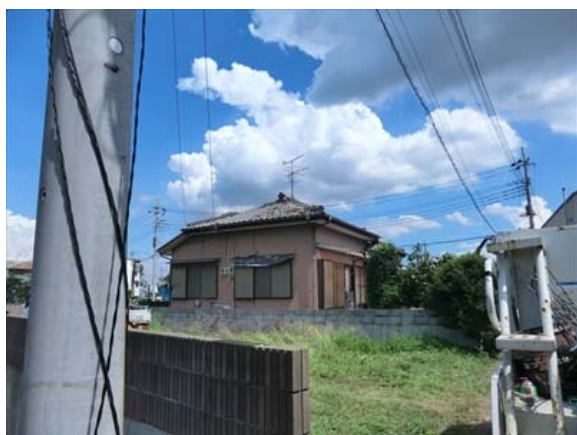
写真 5. 2. 1 屋根ふき材の被害

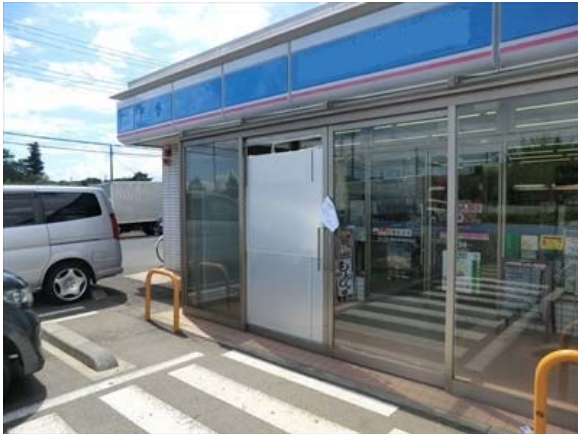
写真 5. 2. 8 ガラスの破損

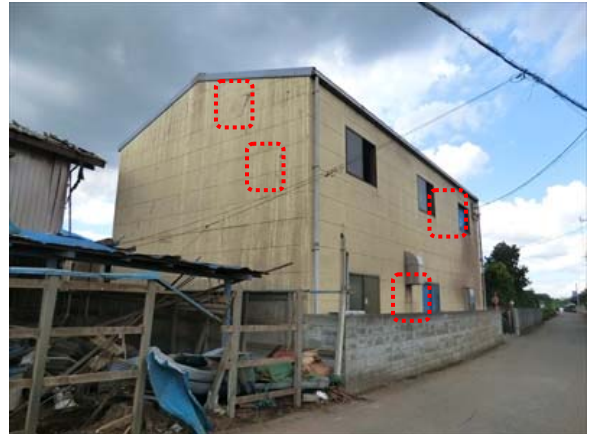
ガラスが破損した事例、外装材が損傷・脱落した事例が多く確認された（写真 5. 2. 8～5. 2. 11）。飛来物の衝突によると考えられる被害（写真 5. 2. 9）も確認された。

写真 5. 2. 9 外壁材及びガラスの破損

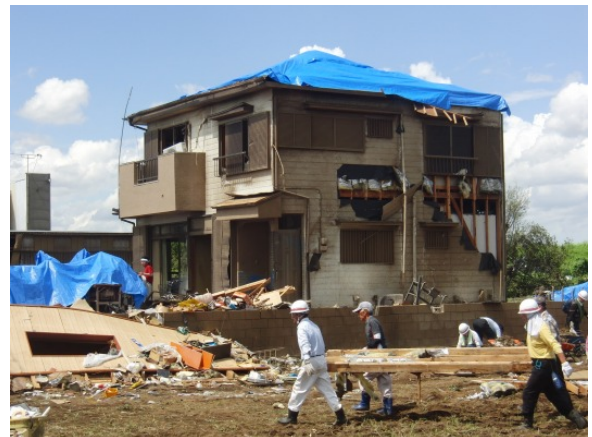
写真 5. 2. 11 外装材の破損

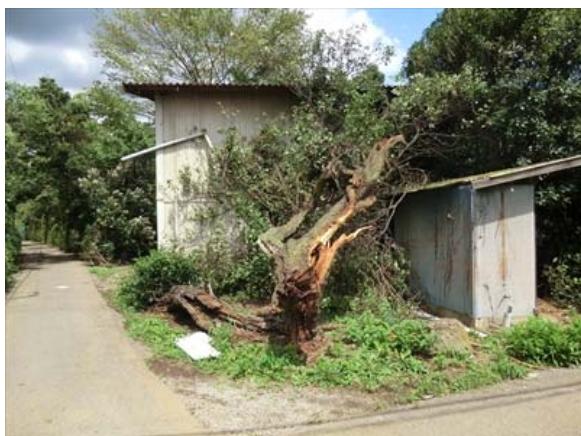
写真 5. 2. 14 樹木の被害

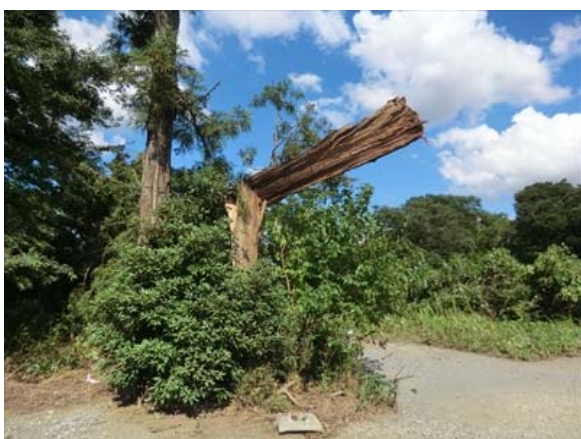
写真 5. 2. 16 樹木の被害

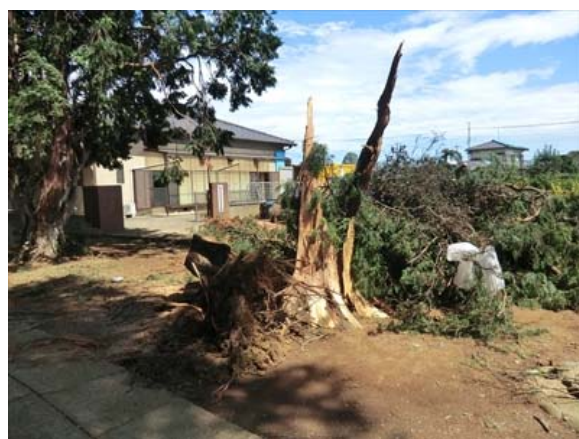
写真 5. 2. 17 樹木の被害

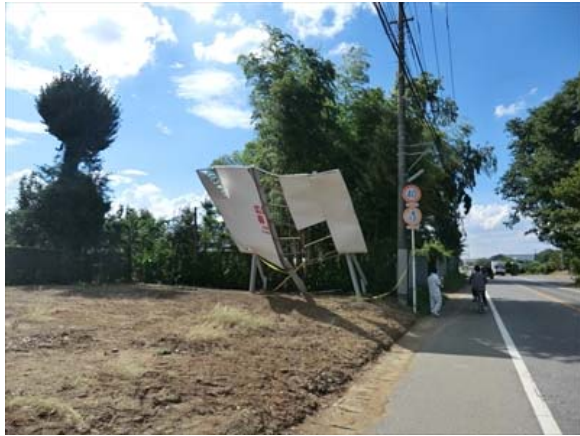
写真 5.2.18 看板の被害

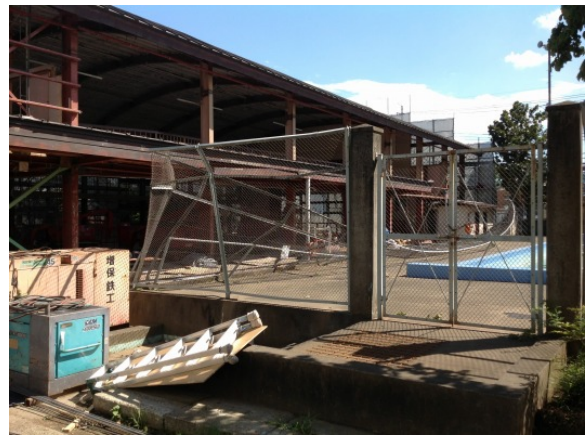
看板、フェンスの被害、屋根に設置されたアンテナの被害が確認された。耐震改修工事中の文教施設において、足場の倒壊によりフェンスが被害を受けた被害事例（写真 5. 2. 19）が確認された。

写真 5.2.19 フェンスの被害 (工事中の建築物)

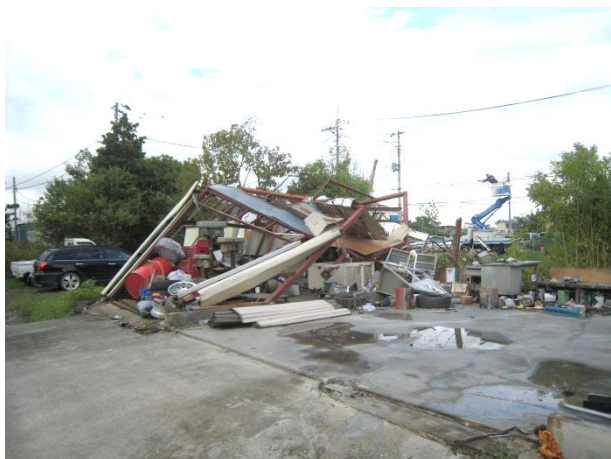
写真2は軽量鉄骨造 2 階建ての住家兼作業場の被害で、1 階が作業場、2 階が住家になっていた。この建築物の南西側は農地およびグラウンドなどがあり、開けた方向から竜巻が直撃し、上部構造は約 20m 北東方向に飛散した（写真3）。

写真2 軽量鉄骨造住家兼作業場跡

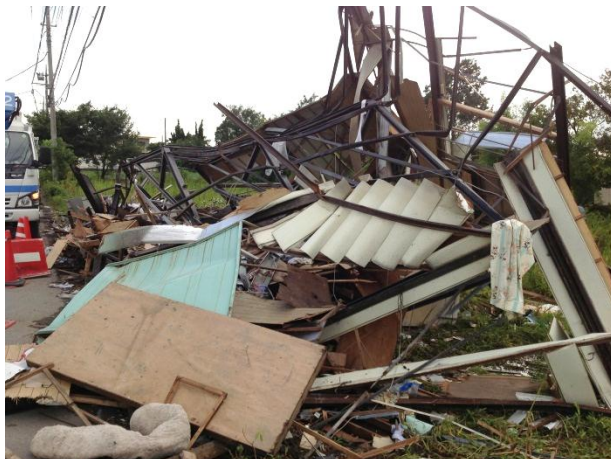
写真3 飛散した上部構造

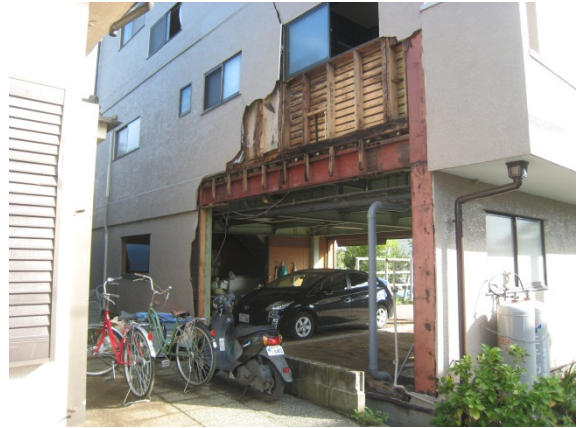
写真4及び5は鉄骨造住家の被害で、構造躯体の被害はなかったが、2・3 階開口部の窓ガラスの破損、1 階開口部シャッターおよび外壁の破損があった。

写真5 1階の開口部および壁の破壊
