# 平成 27 年 9 月 10 日に茨城県常総市で発生した鬼怒川氾濫による建築物の被害調査報告

平成 27 年 10 月 26 日  
国土交通省国土技術政策総合研究所  
国立研究開発法人建築研究所

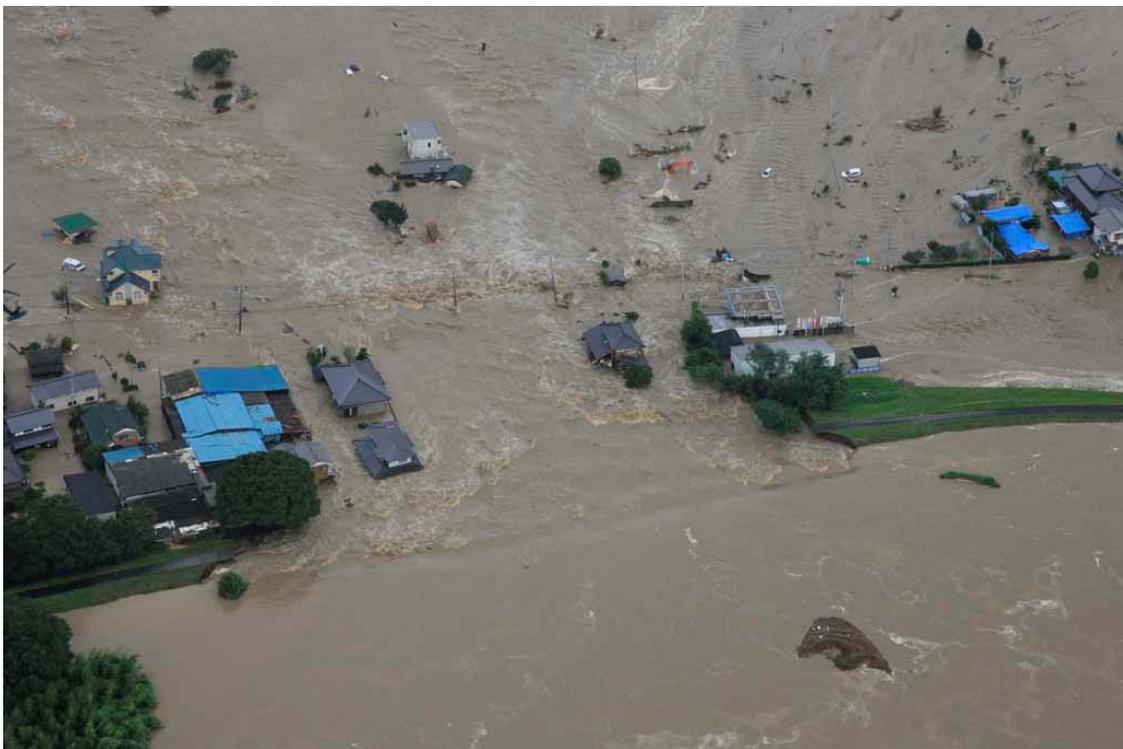
写真 1 茨城県常総市 鬼怒川決壊状況（平成 27 年 9 月 10 日 撮影：国土交通省関東地方整備局）

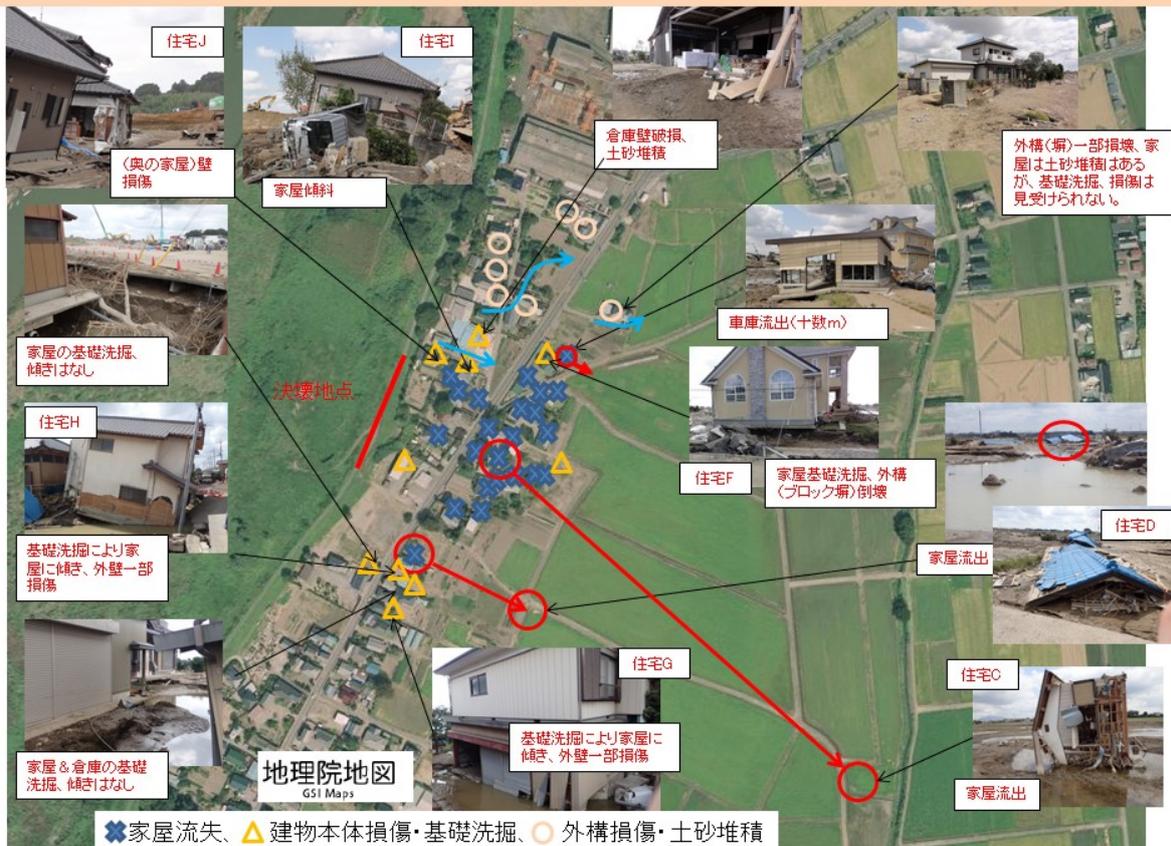
### 平成27年9月11日 鬼怒川堤防決壊による家屋被害(9月15日調査)

茨城県災害対策本部<sup>3)</sup>によると、10 月 16 日現在で常総市および茨城県の住家被害と人的被害が報告されている（表 1、2）。図 1 に決壊した堤防直下の地域（三坂町上三坂地区周辺）の住宅等の被害分布を示す。

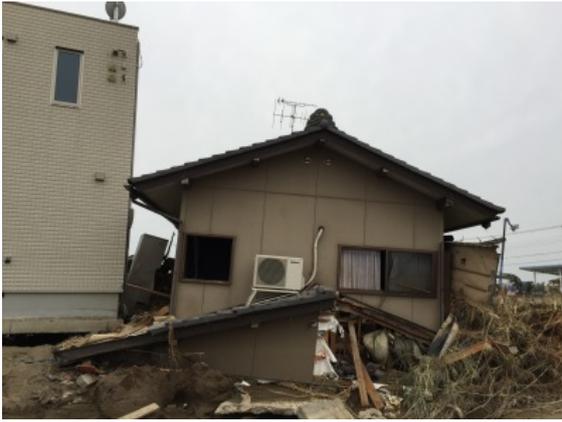
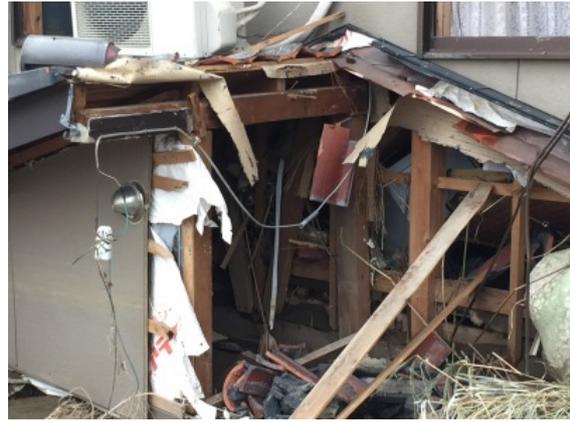
写真2 住宅Aの2階部分

写真3 住宅Aの構造躯体

写真2、3の住宅Aは1階が破壊して、2階と1階の下家部分が流出し、4. 2項のプレハブ住宅に衝突した状態となっていた。在来軸組構法による部分2階建て住宅で、筋かいが確認された。写真4、5の住宅Bは1階が破壊し2階部分が流出しており、2階の外壁部に土塗壁と筋かいが確認された。写真6、7の住宅Cは1階が破壊し2階部分だけが流出し、転倒した状態となっていた。殆ど全ての屋根ふき材が脱落していた。2階床は板張りとなっており、2階床下部に鋼製の火打ちが確認された。横架材同士の接合部には羽子板ボルトが確認されたが、柱脚柱頭金物はなく、筋かいが確認された。住宅A～Cの筋かいはいずれも端部に金物が確認されなかった。

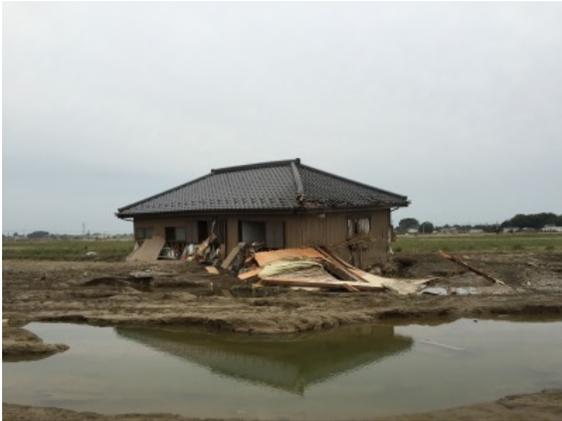
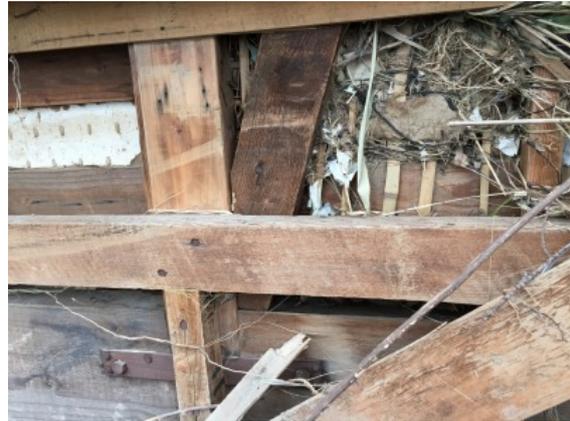
写真4 住宅Bの2階部分

写真5 住宅Bの筋かいと土塗壁

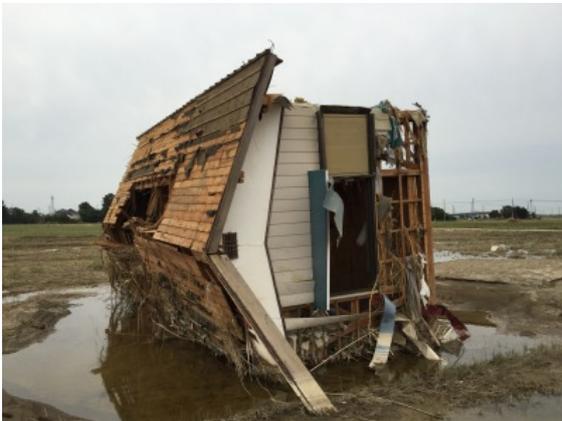
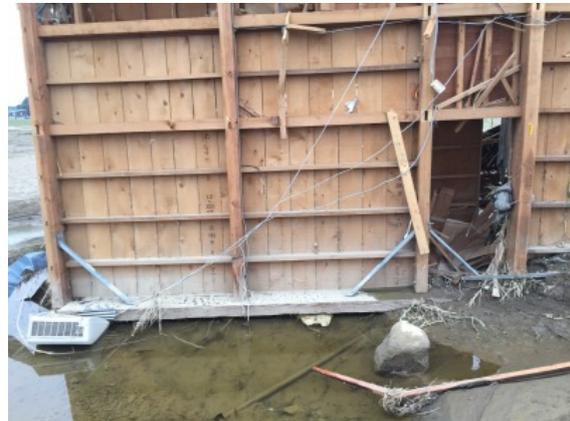
写真6 転倒した住宅Cの2階部分

写真7 住宅Cの2階床

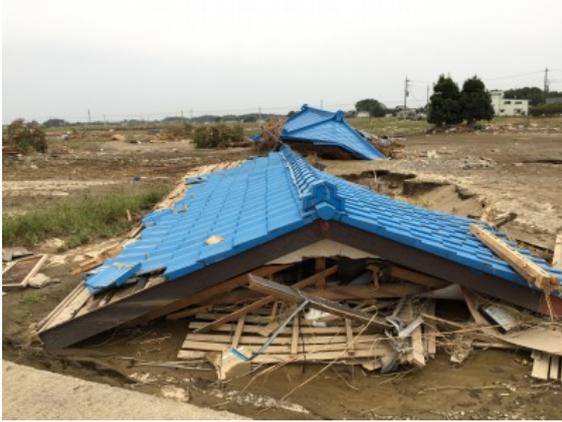
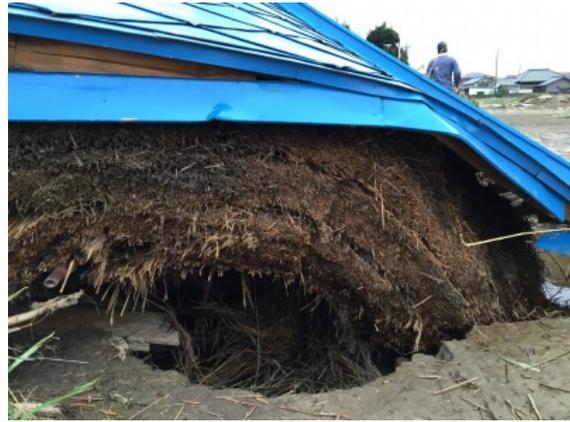
写真8 住宅Dの小屋組

写真9 住宅Dの茅葺屋根

写真8、9の住宅Dは、小屋組のみとなった2棟が流出していた。階数は被災前の写真から平家と推定されるが、2棟のうち1棟は茅葺屋根で、鋼板で覆った仕上げとなっていた。写真10、11の住宅Eは上部構造が流失し、基礎と土台の一部のみ流出して残っていた。鉄筋コンクリート造の布基礎でアンカーボルトが確認された。

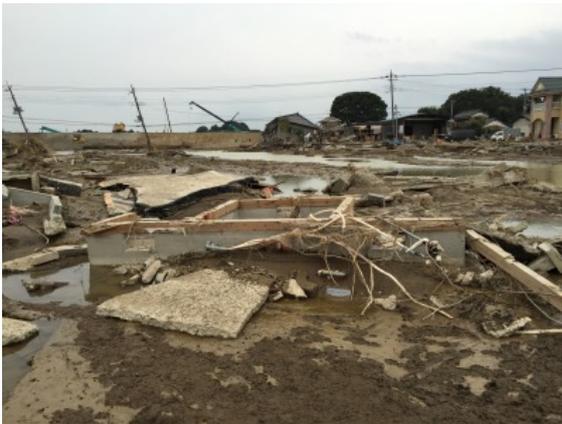
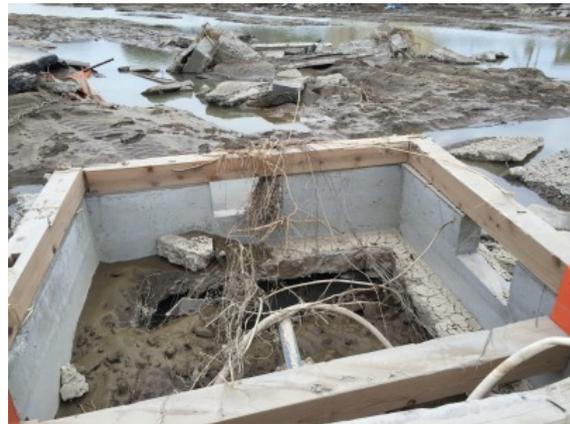
写真10 住宅Eの基礎の一部

写真11 住宅Eの基礎と土台

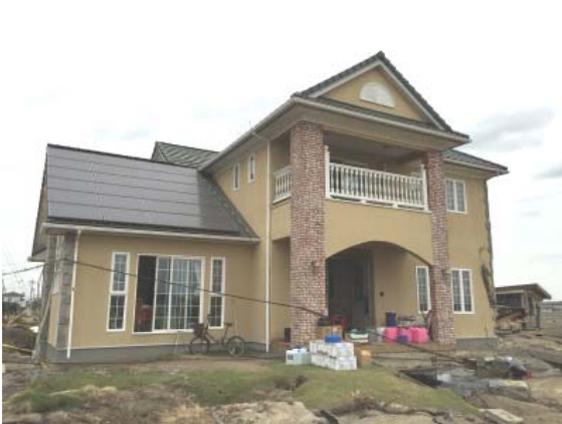
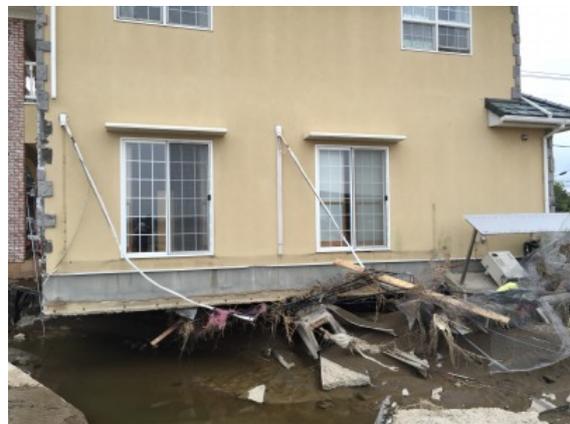
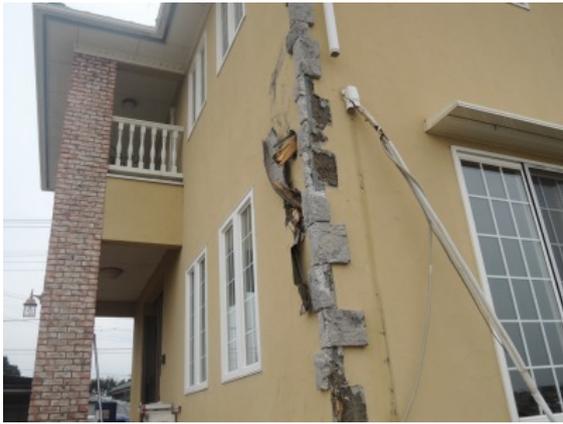
写真12 住宅Fの外観

写真13 住宅Fでの地盤の洗掘

写真12～14の住宅Fは、基礎周辺の地盤の一部が洗掘され、ベタ基礎の底盤が露出して

写真14 外壁の損傷（住宅F）

た。築年が比較的新しいと推測される2階建の木造住宅で、漂流物の衝突によると思われる損傷が外壁の一部にあったが、上部構造の構造躯体の被害は外観からは確認できなかった。

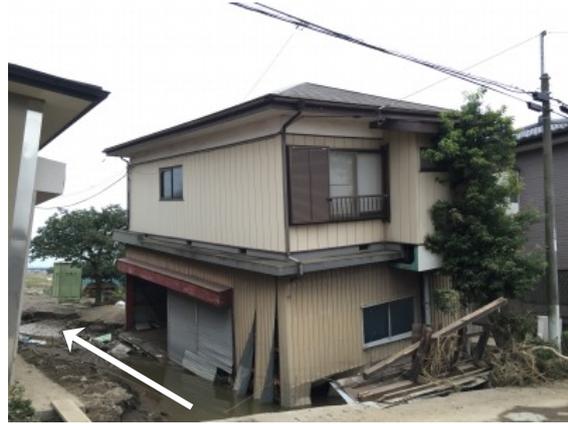
写真15 傾斜した倉庫兼住宅G  
(矢印は水流の方向)

写真15の住宅Gは1階が鉄骨造の倉庫、2階が木造の住宅と推測される倉庫兼住宅で、決壊した堤防に平行して南北に延びる道路沿いで、道路の東側にあった。住宅Gは道路脇の地盤が洗掘され、著しく傾斜していた。

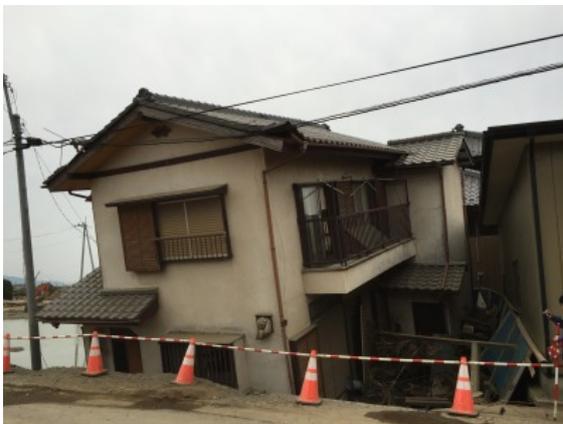
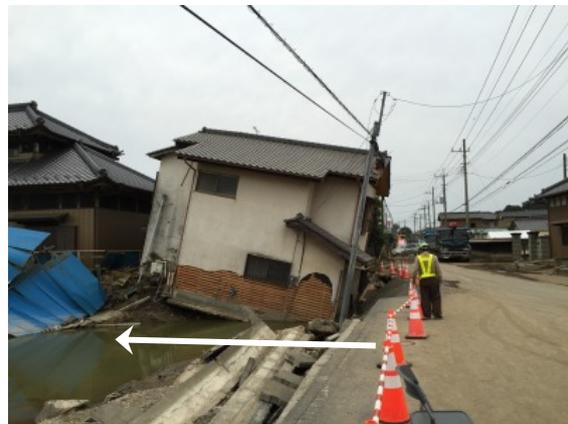
写真16 住宅Hの外観

写真17 住宅Hの傾斜  
(矢印は水流の方向)

写真16、17の住宅Hも住宅Gと同じ道路沿いで住宅Gの一軒挟んだ北側に位置し、同じく道路側の地盤が深さ約1.5mまで洗掘され著しく傾斜していた。また、1階のモルタル外壁が一部剥落していた。一方、住宅G、Hの間の住宅では、地盤の洗掘は比較的軽微であり外観から住宅自体の傾斜は確認できなかった。

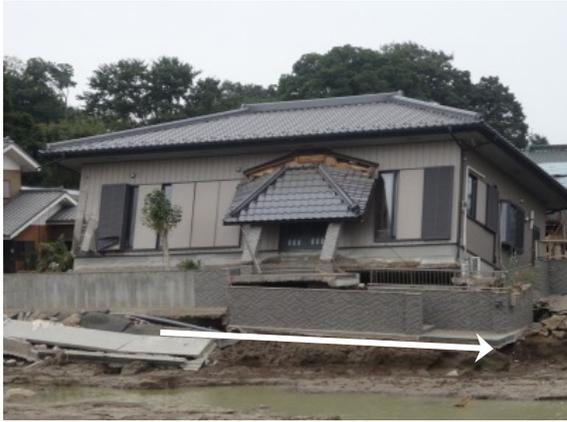
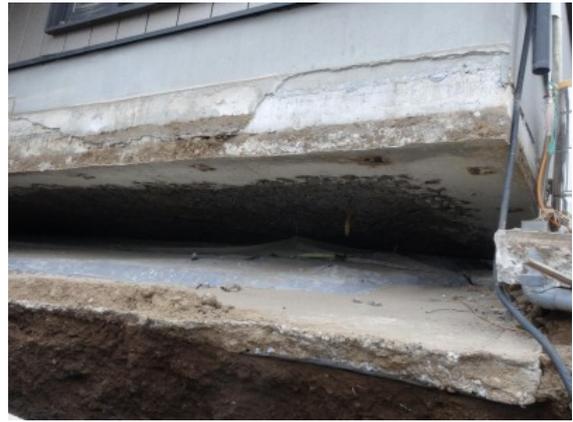
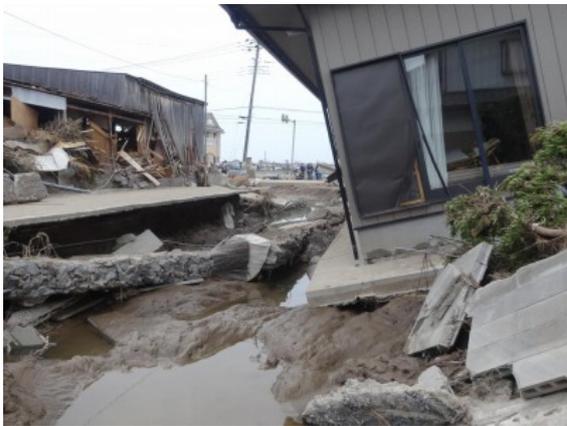
写真18～20の住宅Iは南北に延びる道路の西側（堤防に近い側）に建つ平家の住宅で、地盤の洗掘により著しく傾斜（ $22/100\text{rad}$ 程度）し、玄関ポーチ部分が破壊し、垂れ下がっていた。傾斜によりベタ基礎の底盤部が打設面から浮き上がり、緊結していたボルトが破断していた。写真21～23の住宅Jは住宅Iの隣の2階建て木造住宅で、敷地の地盤が洗掘され基礎が破壊し、上部構造の構造躯体が外壁脱落・ひび割れ等の被害を受けていた。傾斜は $6/100\text{rad}$ 程度で、地面から160～170cmの高さに浸水の痕跡が確認された。

写真18 住宅Iの外観  
(矢印は水流の方向)

写真19 基礎底盤の浮上がりと  
緊結ボルトの破断 (住宅I)

写真20 敷地の地盤の洗掘 (住宅I)

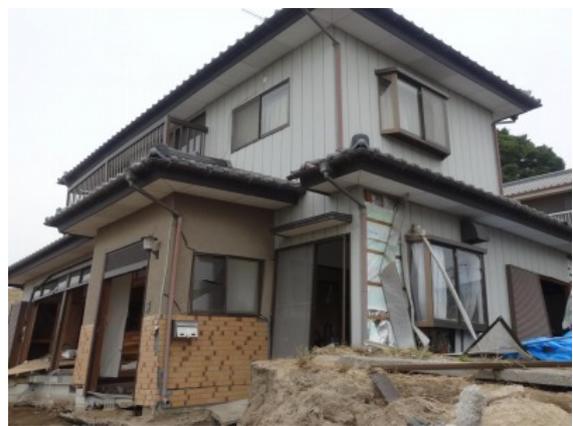
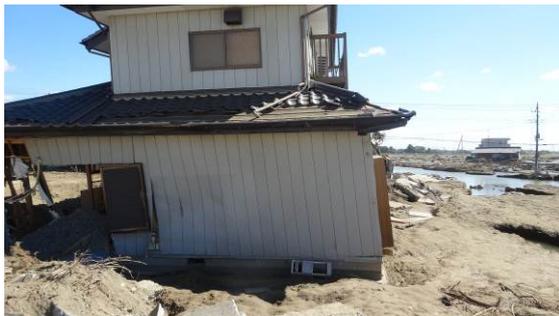
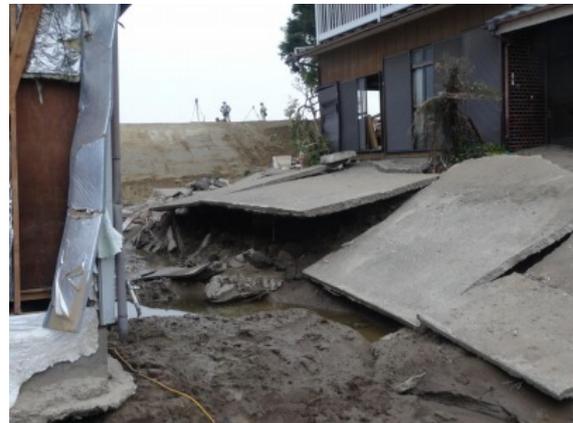
写真21 住宅Jの外観

写真22 外壁や開口部の脱落と地盤洗掘  
による住家の傾斜 (住宅J)

写真23 敷地の地盤の洗掘 (住宅J)

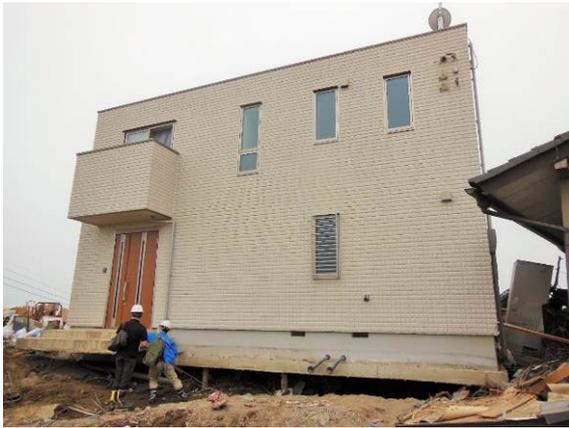
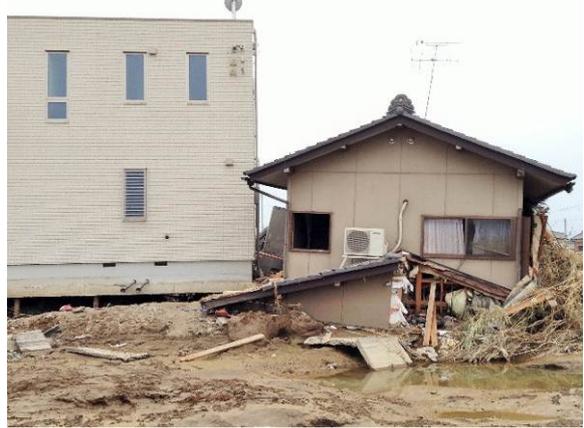
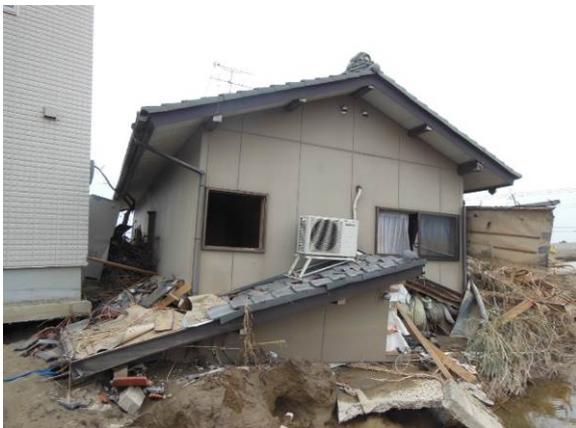
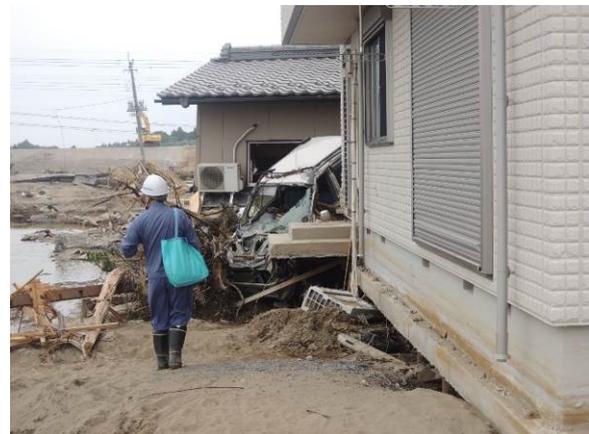
鉄鋼系プレハブ住宅の被害状況を写真24～31に示す。ほぼ四周にわたって地盤の洗掘がみられたが、上部構造の構造的な被害は外観から確認できなかった。写真24～27に示すように、別敷地にあったと思われる住宅A(写真2, 3)が、このプレハブ住宅の横まで流出して来ている。地盤の洗掘後、基礎スラブ直下に空いた空間に、住宅Aの1階屋根の軒先が挟まっている様

写真 2 4 プレハブ住宅の外観

写真 2 5 プレハブ住宅と流出してきた住宅 A

写真 2 6 住宅 A とプレハブ住宅の衝突状況

写真 2 7 プレハブ住宅と住宅 A に挟まれた車

子が分かる。さらに、これら 2 棟の住宅の間に乗用車も挟まっていた。

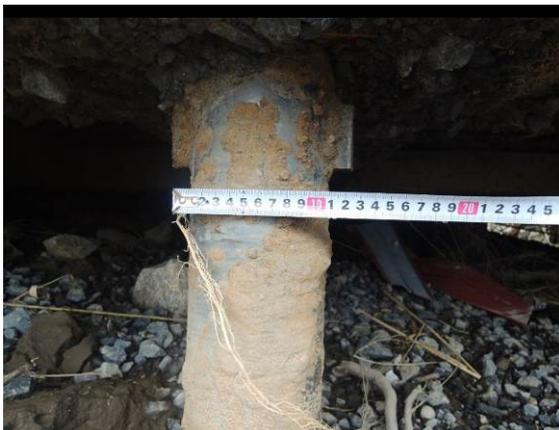
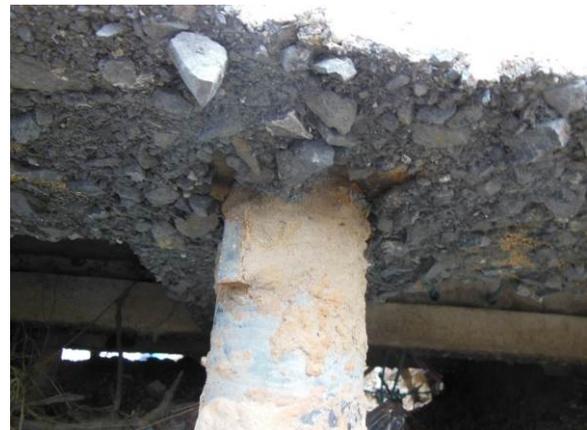
写真 2 8 杭の径

写真 2 9 杭と基礎底面に付いた割栗石

写真 2 8 ～ 2 9 に基礎直下にある杭の状況で、表 3 にメーカーから入手した杭の仕様等を示す。比較的小口径の鋼管であり、住宅メーカーによると地盤改良的な地業用の杭として設けられていたものである。また、汚れの痕跡から見た浸水深は、玄関の土間より約 65cm、室内では 1 階床面より約 40cm であった (写真 3 0, 3 1)。

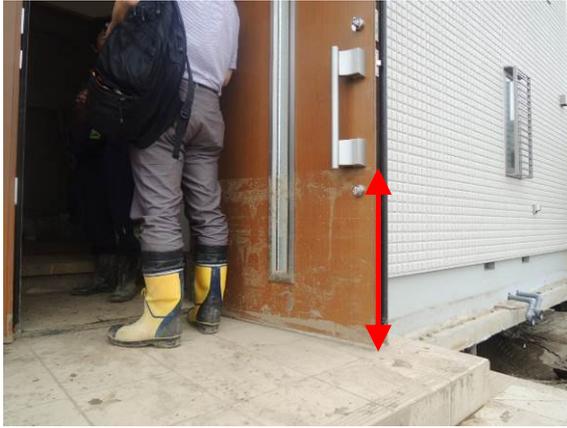
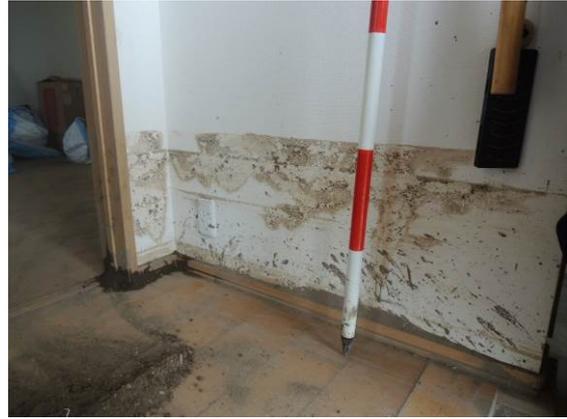
写真30 浸水の痕跡

写真31 浸水の痕跡（室内）

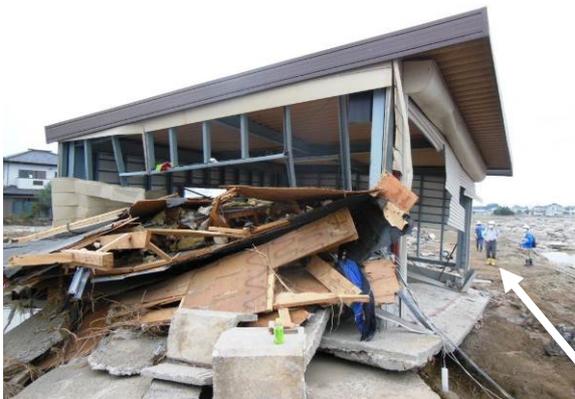
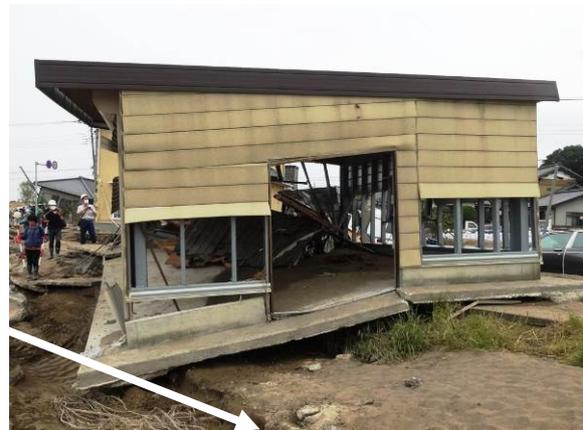
鉄骨造の車庫の被害状況を写真32, 33に示す。元位置から数十m、土間コンクリートごと流出しており、別に流出した小屋の一部が衝突して側面を突き破った状態で残っていた。車庫の原形は留めているものの、外装材、シャッターの半分以上が流失していた。また、土間コンクリートは折れ曲がって傾いており、一部基礎から壁が浮いた状況であった。

写真32 流出車庫  
(矢印は水流の方向)

写真33 流出車庫の基礎の破損  
(矢印は水流の方向)

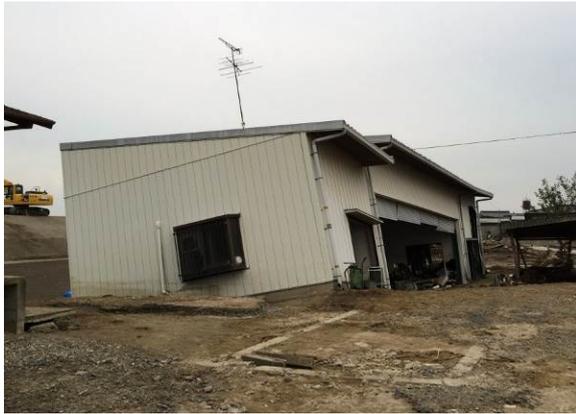
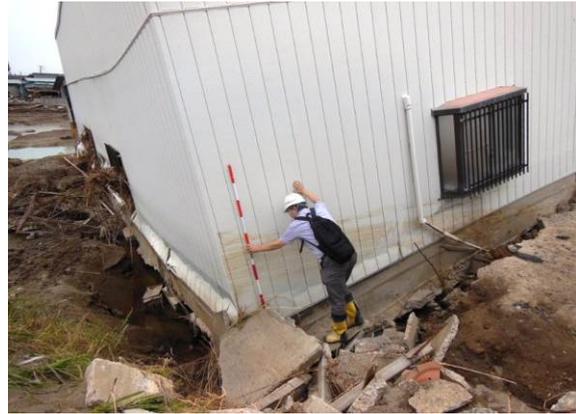
写真34 ガソリンスタンド奥の傾斜した建屋

写真35 建屋まわりの洗掘

ガソリンスタンドの奥にあった建屋（整備工場か）の被害状況を写真34，35に示す。鬼怒川の決壊地点近くに位置するが、建屋は流出せずに残っていた。しかし、川側の地盤が洗掘され、川側に大きく傾いた状態であった。写真36はガソリンスタンドの奥の建屋の隣にあったコンクリートブロック造の倉庫で、川側の地盤が洗掘されているものの建屋の傾斜は見られなかった。なお、写真34～36の建築物は写真1の中央右に写っている。少なくとも決壊直後は川側の樹木や地盤の高さ等により、水流の影響を直接受けない状態であったと考えられる。

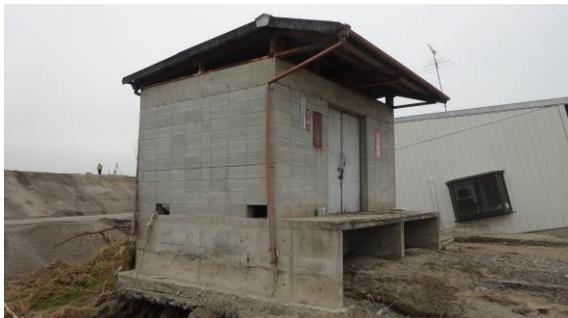
写真36 コンクリートブロック造倉庫

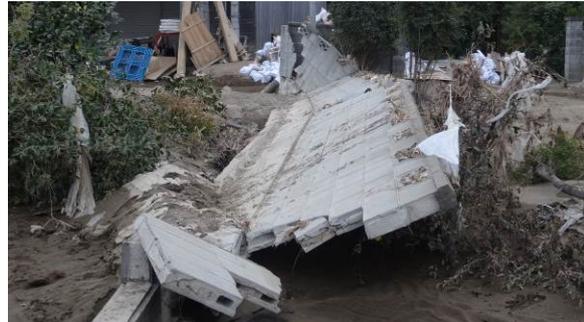
写真37 傾斜したコンクリートブロック塀

写真37は傾斜したコンクリートブロック塀の一部である。基礎まわりが洗掘されていた。また、写真38は決壊地点近くにある住宅Iの土留めの被害状況で住宅Iと同様に大きく傾いていた。

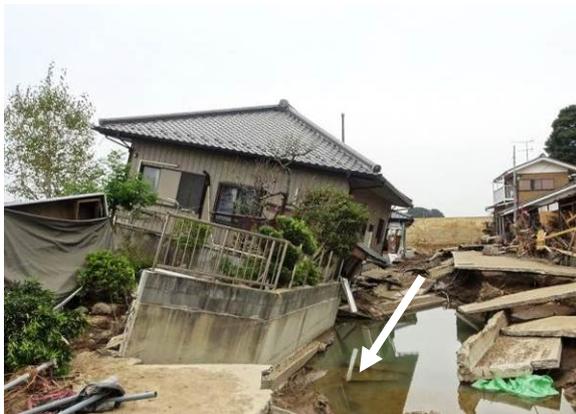
写真38 大きく傾いた土留め (矢印は水流の方向)

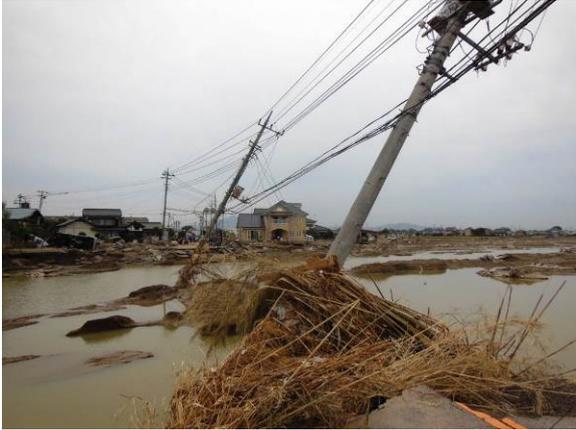
写真 3 9 決壊地点近くの電柱

写真 3 9 は決壊地点近くの電柱で、水流方向に大きく傾いていた。また、写真 4 0 に示すように、基礎ごと地盤から引き抜けた街灯も見られた。また、写真 4 1 に示すようにコンクリート路盤やアスファルト路盤が下流側に流出した事例もあった。写真 4 2 は下の地盤が洗掘されたために折れ曲がったアスファルト路盤である。

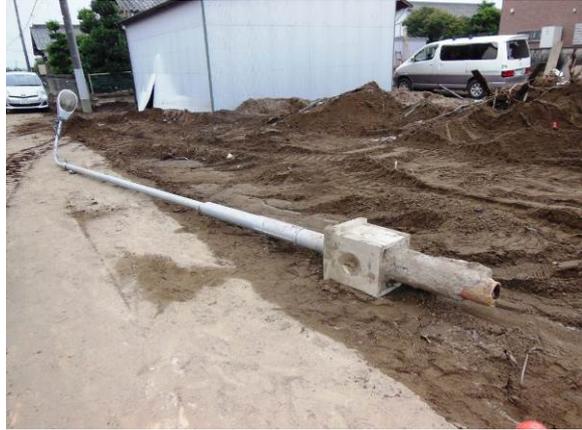
写真 4 0 基礎ごと地盤から引抜けた街灯

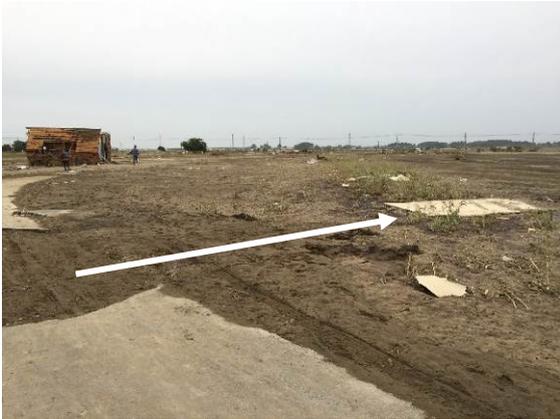
写真 4 1 コンクリート路盤の流出  
(矢印は流出の方向)

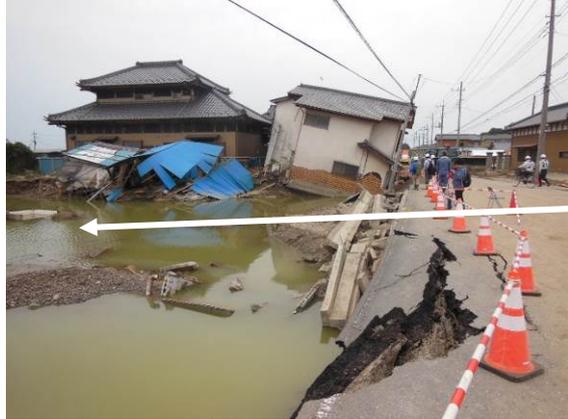
写真 4 2 アスファルト路盤の被害  
(矢印は水流方向)

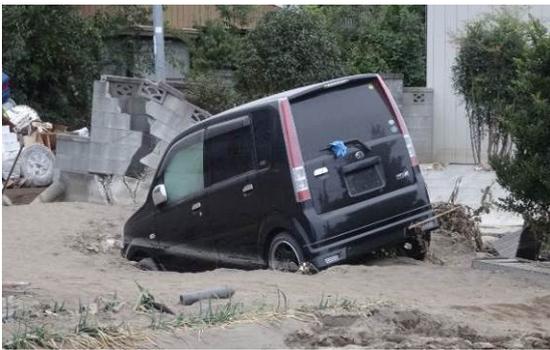
写真 4 3 砂に埋もれた乗用車

調査した地域では、数多くの乗用車が流出、横転した状態で残されていた。写真 4 3 は前部が

砂に埋まった状態の乗用車である。このほか、写真44のように根ごと引き抜かれた状態で倒れていた樹木も見られた。写真45は、決壊直下の地域を堤防側から撮影したものである。粘土層の地盤も大きく抉られるように侵食されている。傾斜した電柱に沿ってアスファルト舗装された道路があったが、約100mにわたって流失している。

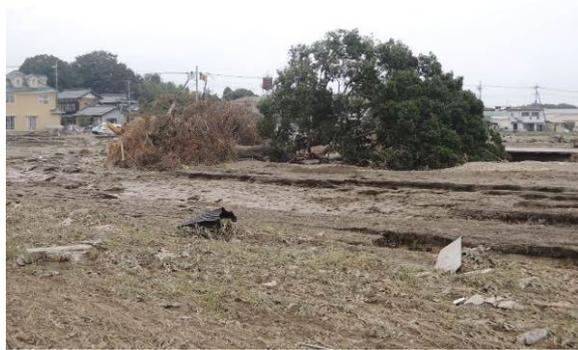
写真 4 4 流出した樹木

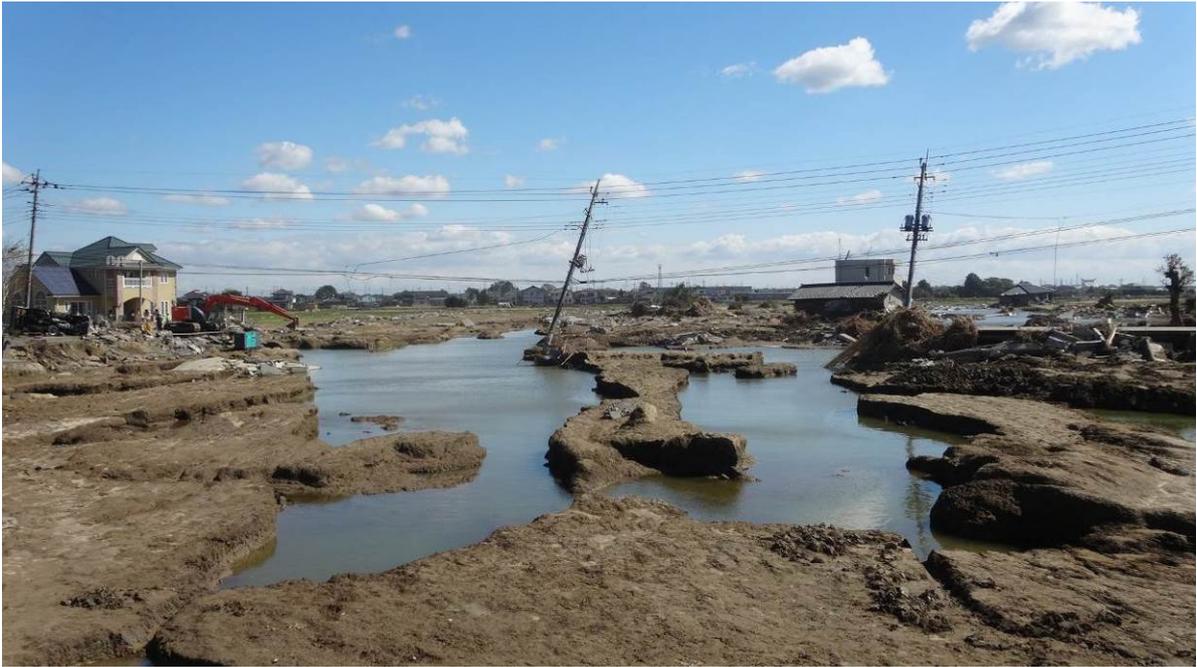
写真45 地盤の侵食状況

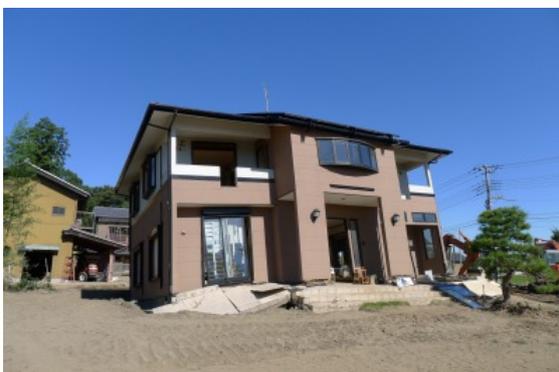
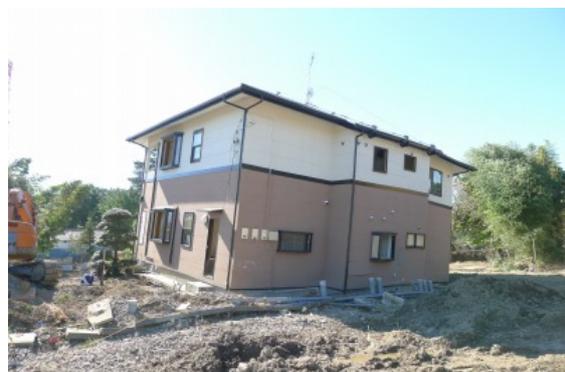
三坂町上三坂地区の北部で溢水による浸水があった若宮戸地区（図2）において、追加調査を行った。溢水した地点から南東方向の地域で、洗掘によって上部構造が基礎ごと傾斜した2階建ての住宅K（写真46～47）が1棟確認された。住宅Kはベタ基礎の2階建て木造軸組構法住宅で、10/100rad程度傾斜し、傾斜により玄関ポーチ部分等が破壊していた。住人の話では南側からの水流により敷地が2m程度の深さまで洗掘され、敷地内にあった木造の長屋（物置）は基礎ごと流出したとのことであった。本地区ではその他の住宅の構造的被害は確認できなかった。

写真46 傾斜した住宅K

写真47 住宅Kの背面

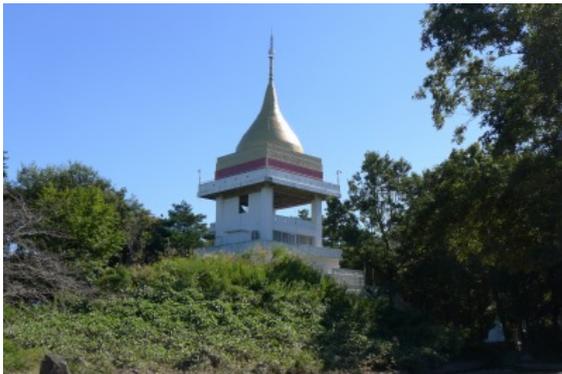
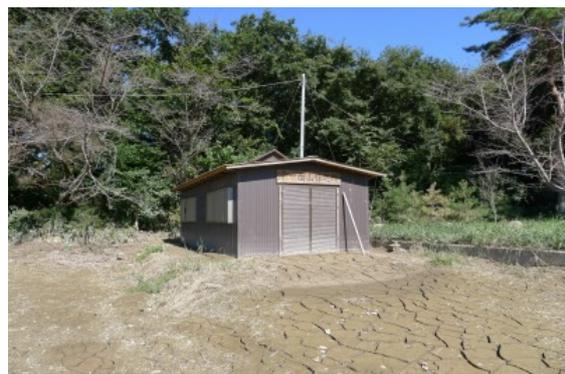
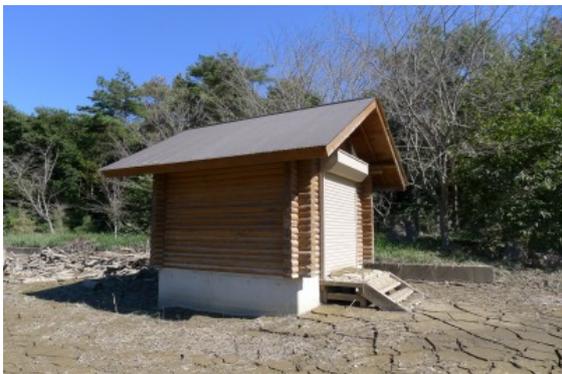
写真48 鉄筋コンクリート造の慰霊塔

写真49 慰霊塔の近隣の小屋

写真50 慰霊塔の近隣のログハウス

写真48は住宅Kの西側の鬼怒川に近い場所に位置する鉄筋コンクリート造の慰霊塔で、近隣に木造の小屋が2棟(写真49～50)あり、浸水の痕跡は地盤面から50～60cm程度であった

が、外観からは構造的な被害は確認できなかった。

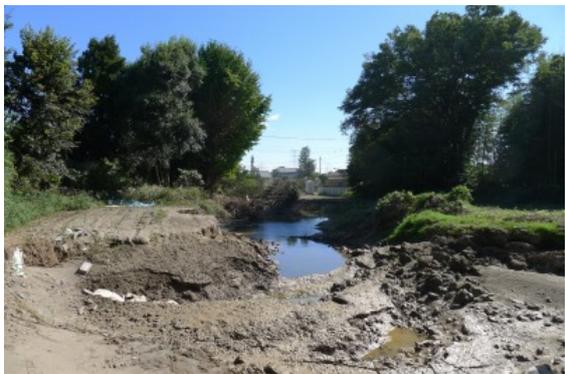
写真51 住宅Kの近隣での地盤の洗掘

写真5 1 は住宅 K の近くで 2m 程度洗掘されてできた水たまりである。写真5 2 はアスファルト路盤の剥離と流出である。道路の北側のアスファルト路盤が約 50m 剥離し、その一部が南側の田の中に流出していた。

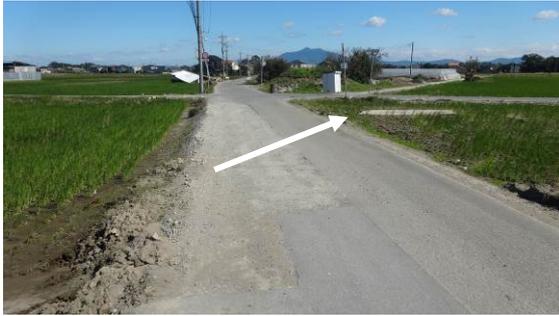
写真5 2 アスファルト路盤の流出（矢印は流出方向）
