平成 30 年 12 月 18 日  
国土交通省国土技術政策総合研究所  
国立研究開発法人建築研究所  
一般財団法人ベターリビング  
地方独立行政法人北海道立総合研究機構

## 平成 30 年(2018 年)北海道胆振東部地震による建築物の基礎・地盤被害 に関する調査報告(第 1 編:札幌市清田区里塚地区の悉皆調査)

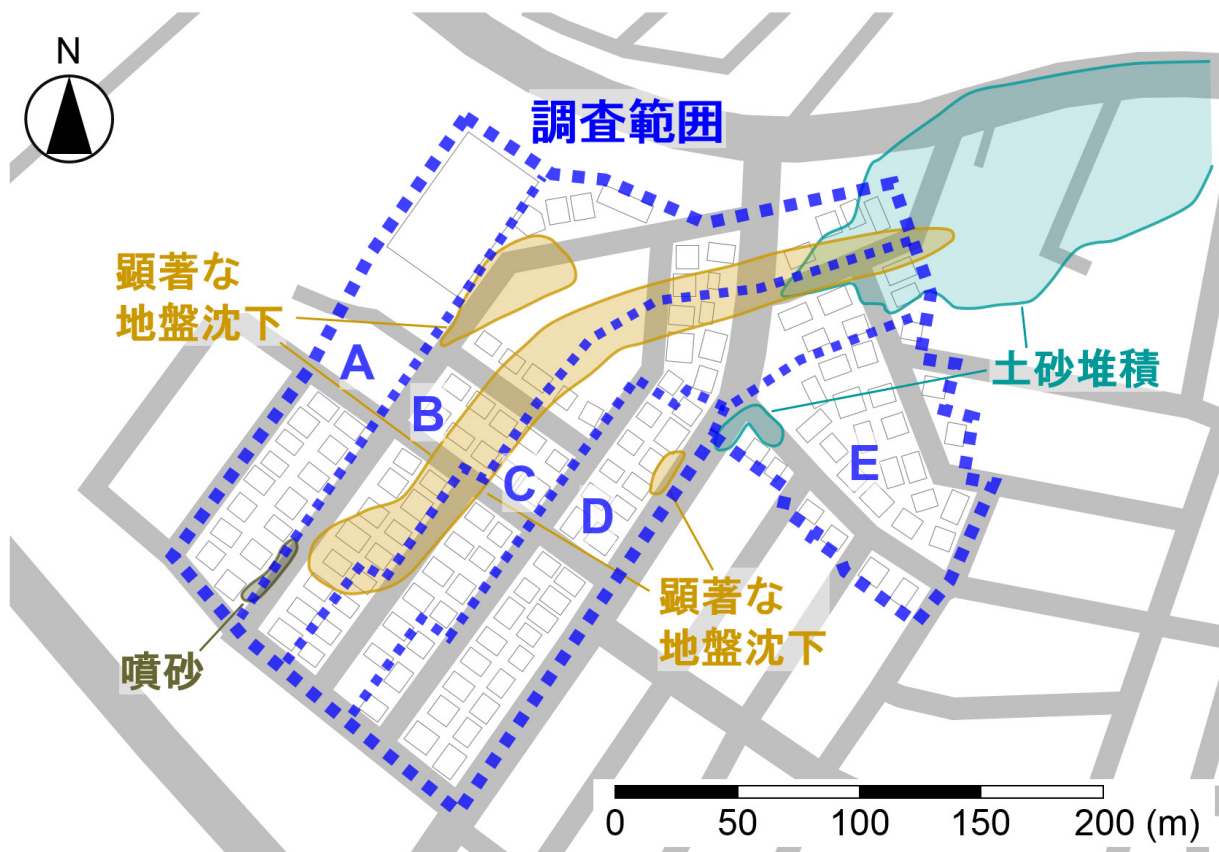
図 3.2 里塚地区の悉皆調査の範囲および顕著な地盤沈下と土砂堆積の生じた地域（文献 2 を参考に作図）

図 3.1 に札幌市清田区里塚地区と震央<sup>1)</sup>の位置を、図 3.2 に里塚地区の悉皆調査の範囲および顕著な地盤沈下と土砂堆積の生じた地域（文献 2 を参考に作図）を、図 3.3 に里塚地区の地形復元図（文献 3 に加筆）を、それぞれ示す。悉皆調査の範囲（図 3.2 に青点線で示す範囲）は、既往の報道等の情報と文献 2 を参考に、顕著な地盤沈下が生じた地域を概ね包含するよう、可能な調査時間・人員などの条件を勘案して選定した。図 3.2 と図 3.3 の対比から、顕著な地盤沈下は、主として、地形分類では谷底平野とされる長さ 300m 程度の帯状の地域で生じている。

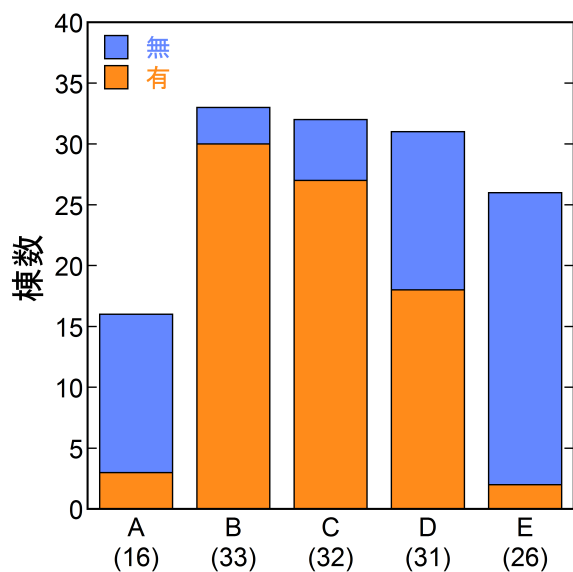
図 5.1 は、全 138 棟の敷地における地盤変状の有無の分布を示している。ここで、「地盤変状」とは、地表面が整地された常時の状況から何らかの変化（例えば、沈下、陥没、水平変位、亀裂など）の生じた状況を指す。図 5.1 より、地盤変状は、地区 B と C の 8-9 割程度および地区 D の 5 割程度で認められる。また、図 3.2 および図 3.3 との対比から、地盤変状は、顕著な地盤沈下が生じた帯状の地域および地形分類では谷底平野または低位段丘面とされる地域を中心に、広い範囲で生じている。

図 5.1 全 138 棟の敷地の地盤変状の有無の分布 ( )内の数値は各地区の棟数)

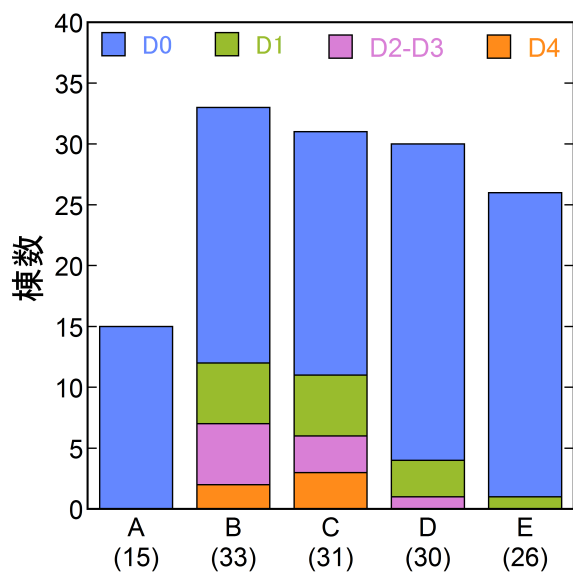
図 5.7 住宅 135 棟の上部構造の損傷被害の分布 ( )内の数値は各地区の棟数)

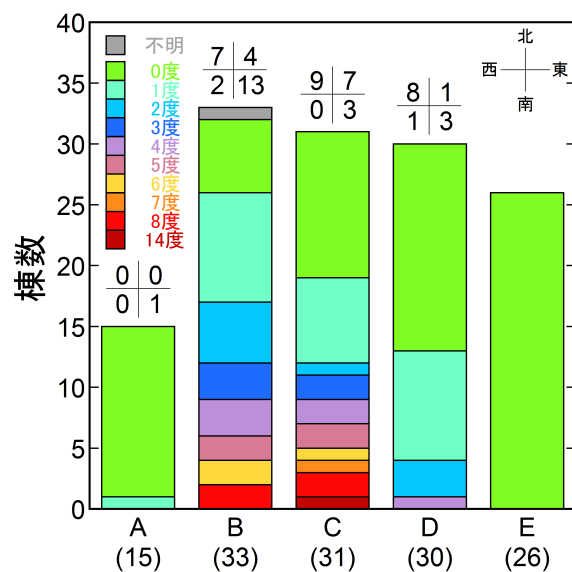
- a) 図 5.9 より、顕著な地盤沈下の生じた B～D 地区（全 94 棟）では、半数を超える 58 棟の住宅の基礎に傾斜が生じている（最大 14 度（1/4））。一方、顕著な地盤沈下の生じなかった A 地区と E 地区では、基礎に 2 度（1/30）以上の傾斜が生じた住宅は見られない。これらより、顕著な地盤沈下の有無が住宅の基礎の傾斜に強く影響した可能性が示唆される。
- b) 図 5.9 より、住宅の基礎の傾斜方向は、B 地区では南東または北西の場合が、C 地区では北西または北東の場合が、D 地区では北西の場合が多い。これらの方向は、それぞれの地区から見て、顕著な地盤沈下の生じた帯状の地域の谷底筋（B 地区と C 地区の境界線付近）に向かう方向、すなわち、この地盤沈下により地表面が傾斜したと考えられる方向と概ね対応している。
- c) 住宅の基礎に傾斜が生じた分布（図 5.9）と、何らかの損傷被害が生じた分布（図 5.8）は、似た形状をしている。すなわち、いずれの被害棟数も、B 地区または C 地区が最大、次いで D 地区が多く、A 地区と E 地区がほぼゼロである。基礎に 6 度（1/10）以上の傾斜が生じた分布と、顕著な損傷被害の生じた分布にも、同様の傾向が見られる。これらより、住宅の基礎の傾斜が大きくなると基礎の損傷被害も大きくなる傾向が示唆される。
- d) 住宅の上部構造の損傷被害の分布（図 5.7）は、前述の基礎の傾斜の分布（図 5.9）や基礎の損傷被害の分布（図 5.8）と、概ね似た形状をしている。また、上部構造の損傷被害は、写真 5.1 と写真 5.2 に示すように、基礎の損傷を伴って土台の直上で生じていることから、上部構造の慣性力により生じたのではなく、地盤・基礎の強制変位により生じたように見える。これらより、上部構造の損傷被害にも顕著な地盤沈下が少なからず影響した可能性が示唆される。

図 5.9 住宅 135 棟の基礎の立上り部分の傾斜の角度と方向の分布 ( )内の数値は各地区の棟数)

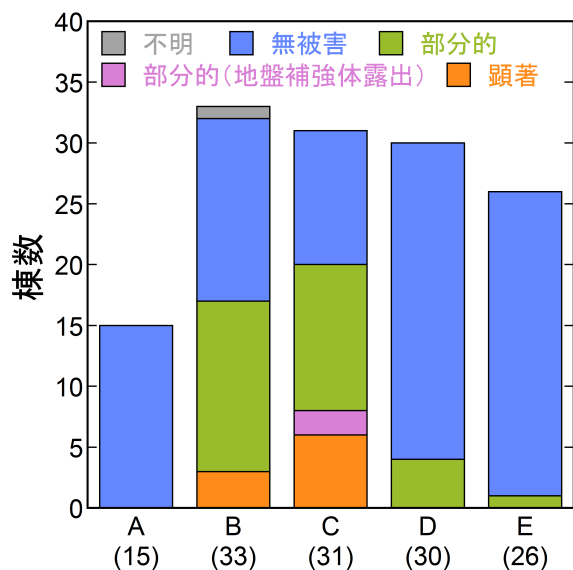
図 5.8 住宅 135 棟の基礎の損傷被害の分布 ( )内の数値は各地区の棟数)

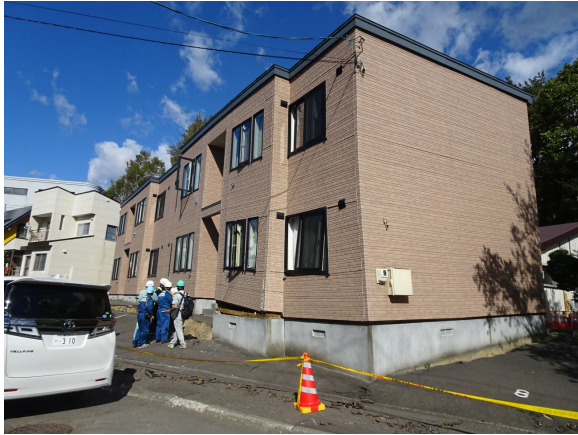
写真 5.1 地盤変状により基礎・上部構造ともに損傷したように見える共同住宅

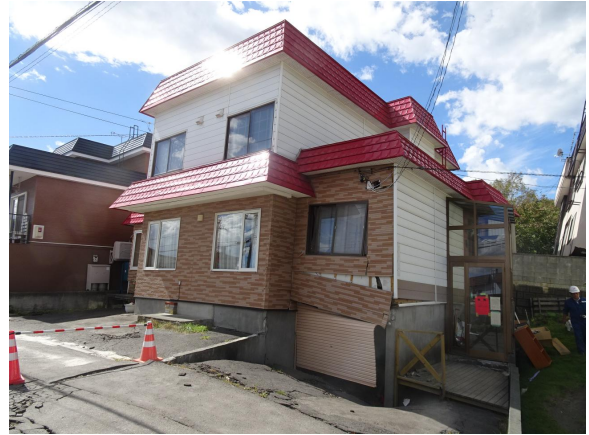
写真 5.2 地盤変状により基礎・上部構造ともに損傷したように見える戸建住宅
