平成 30 年台風第 21 号に伴う強風による建築物等被害 現地調査報告（速報）

国土交通省国土技術政策総合研究所
国立研究開発法人建築研究所

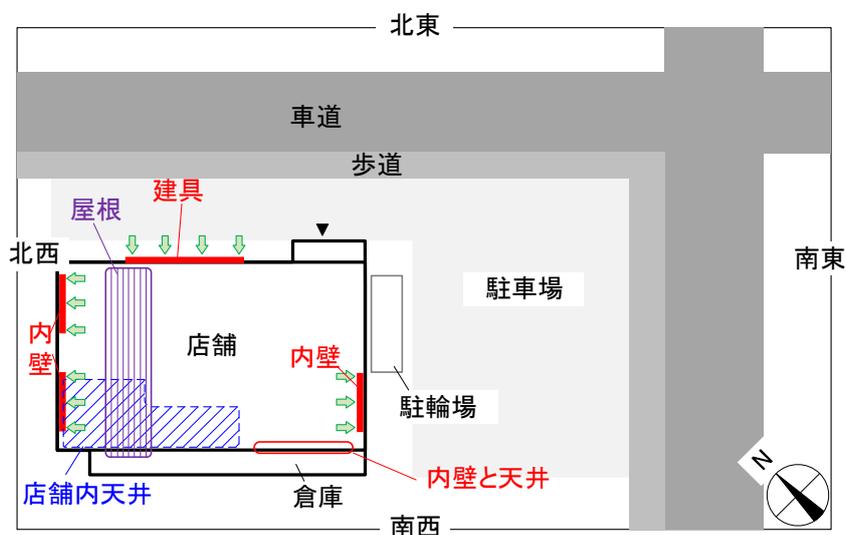
図 4.2 店舗Aの配置図

- ・ 図 4.2 に示す店舗Aは平成 26 年竣工、鉄骨造 1 階建てである。内外装材の損傷位置を同図に示す。
- ・ 強風の作用によって屋外（北東）に面する建具が屋内側に脱落・転倒した（写真 4.2）。調査時には、脱落した範囲をせっこうボード又は合板で塞いで仮復旧済みであった（写真 4.3、写真 4.4）。壁を支持していた上部には軽鉄下地が残っている（写真 4.5）。
- ・ 屋内では、北（北西）側と南（南東）側の壁が屋外側に変形した損傷状況を確認した（写真 4.6）。北（北西）側において、内装材の構成部材である上部ランナーと見られる軽鉄材が脱落、垂れ下がっていた（写真 4.7）。
- ・ 調査時には修復済みであったが、西側の天井が比較的広範囲にわたって損傷していた（写真 4.8）。天井は軽鉄材で構成される在来工法天井とみられ、ボードの種類、枚数は不明である。また、損傷範囲を修復した天井付近では、壁との取り付け部分において、目視で約 2~3cm 天井面が浮き上がっている様子が確認された（写真 4.9）。
- ・ 損壊した天井の上部の鋼板製屋根材が損壊しており、脱落している状況が確認された（写真 4.10）。調査時にはブルーシートで養生されており、鋼板製屋根材の復旧作業が行われていた（写真 4.11）。
- ・ その他、店舗入り口付近の駐輪場の屋根材が飛散していた（写真 4.12）。
- ・ 9 月 6 日に範囲を限定して営業再開し（天井が損傷した範囲は立入禁止）、9 月 9 日午前に天井の修復作業を完了したとのことである。
- ・ 店舗Aの損傷状況から推測される風の進入経路を図 4.2 に、想定される内外装材の被害の進展過程を図 4.3 に、それぞれ示す。

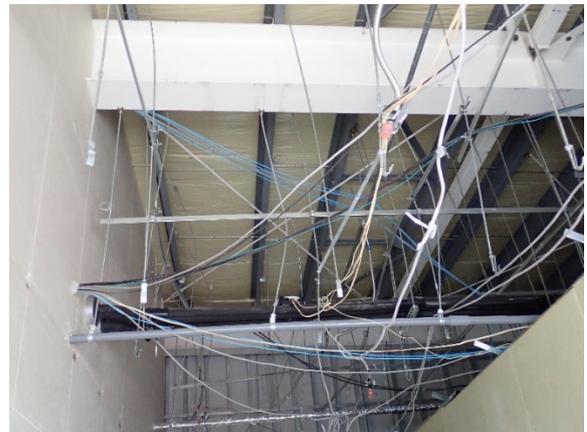
写真 4.20 倉庫・事務室での天井の脱落

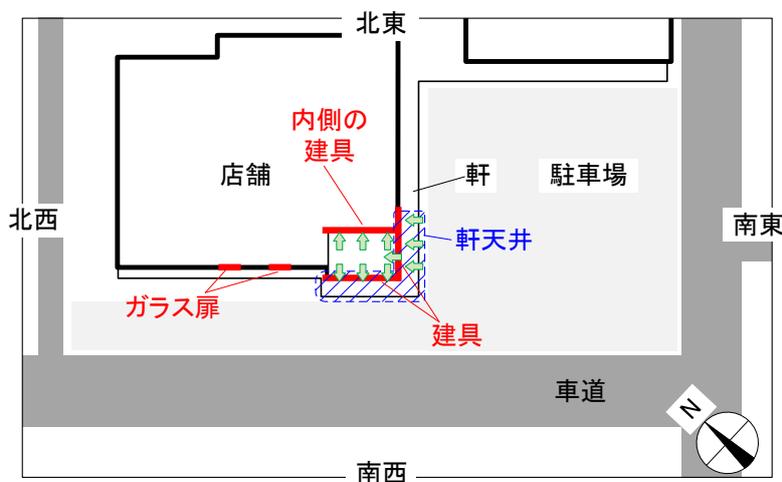
図 4.8 店舗Eの配置図

- ・ 図 4.8 に示す店舗Eは1階建てで、平成16年8月に営業開始している。内外装材の損傷位置を同図に示す。
- ・ 店舗Eの職員によると、店舗は9月6日に営業を再開したとのことである。
- ・ 被害発生直後の状況では、写真4.36に示す屋外(南東)に面する建具が屋内側に脱落・転倒し、写真4.37に示す別の屋外(南西)に面する建具が屋外側に脱落・転倒していた。調査時には、それぞれ合板等で仮修復されていた(写真4.38、写真4.39)。
- ・ 建具が脱落・転倒した結果、その内側にあるカート等が移動していた(写真4.40)。また、入口の内側にある間仕切用の建具も脱落・転倒していた(写真4.41)。なお、調査時には、この建具があった付近で天井の損傷は見られたものの、店舗Aの状況と異なり、店舗部分の内壁における内圧上昇による損傷は確認できなかった。
- ・ 脱落・転倒した建具は金物によって上部を留めていたとみられる(写真4.42)。
- ・ 南東に面した壁面上にある軒天井の面材が損傷していた。吊りボルト直下のボードが抜けていると推測され、また、隅角部でのボードが破損していた(写真4.43、写真4.44)。
- ・ 入口付近の損傷のほか、南西側のガラス扉が損傷しており(写真4.45)、調査時には仮修復されていた。
- ・ 店舗Eの損傷状況から推測される風の進入経路を図4.8に、想定される内外装材の被害の進展過程を図4.9に、それぞれ示す。

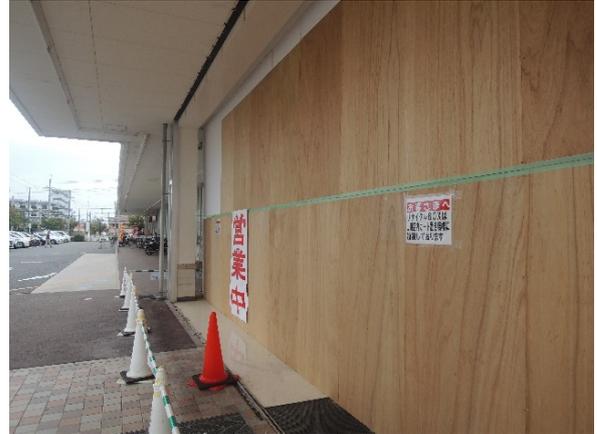
写真 4.39 南西面の養生の状況
