国土交通省 国土技術政策総合研究所
国立研究開発法人 建築研究所

9月18日に茨城県つくば市で発生した建築物等の 竜巻被害 現地調査報告

令和7年9月18日に茨城県つくば市で発生した建築物等の竜巻被害 現地調査報告

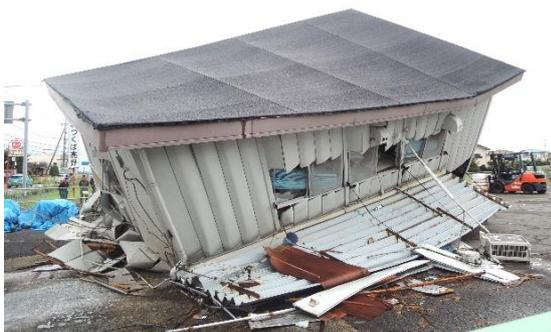
- 花室交差点の北側で、2階建て建築物の倒壊被害を確認した (写真 3.1)。国土地理院による空中写真³⁾での当該エリアを確認すると、当該建築物は撮影年月日 1984 年 11 月 23 日の写真では確認できないが、撮影年月日 1990 年 11 月 24 日の写真では確認できるため、建築年は概ね 1985 年から 1990 年の間と推測され、35~40 年程度経過した建築物と思われる。1 階部分が層崩壊し、2 階部分が地面に接した状況であった。
- 花室交差点の南側で、屋根瓦の脱落被害を確認した (写真 3.2)。写真 3.3 に示す棧瓦、写真 3.4 に示す脱落した棟瓦にくぎやねじによる緊結は確認されなかった。
- 上記のほか、調査をした範囲ではカーポートの屋根材の剥離や外壁の剥離 (写真 3.5~3.6)、シャッターの脱落 (写真 3.7)、鋼製物置の飛散 (写真 3.8)、飛来物の衝突痕と思われる看板の損傷 (写真 3.9) を確認した。

写真 3.1 2階建て建築物の倒壊状況

- ・ 倒壊した建築物の事例では1階部分が層崩壊した状況を確認した。また、屋根瓦が脱落した事例では、確認した範囲では棧瓦や棟瓦にくぎやねじによる緊結は見られなかった。
- ・ このほか、外壁やカーポートの屋根材の剥離、シャッターの脱落、鋼製物置の飛散、看板の損傷を確認した。

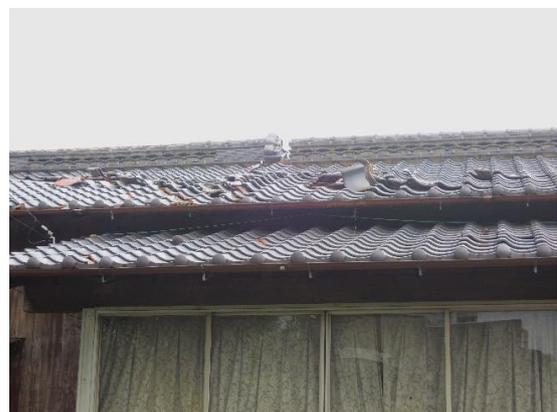
写真 3.2 屋根瓦の状況

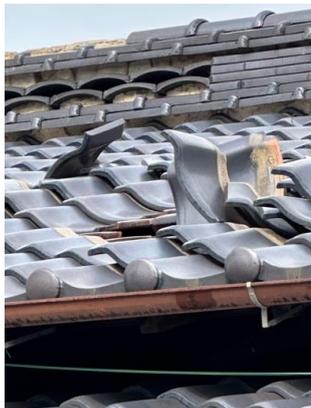
写真 3.3 棧瓦の状況

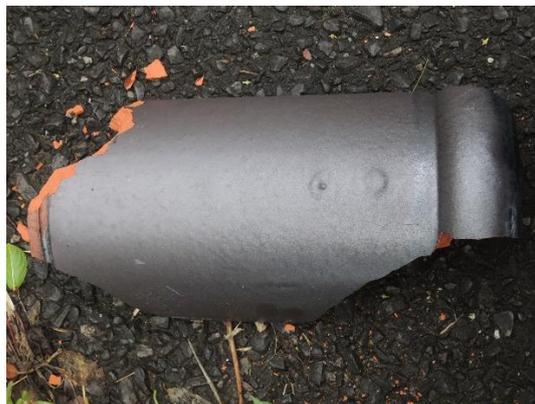
写真 3.4 脱落した棟瓦の状況

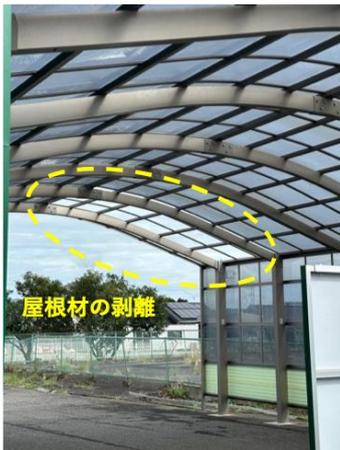
写真 3.5 カーポートの屋根材の剥離状況

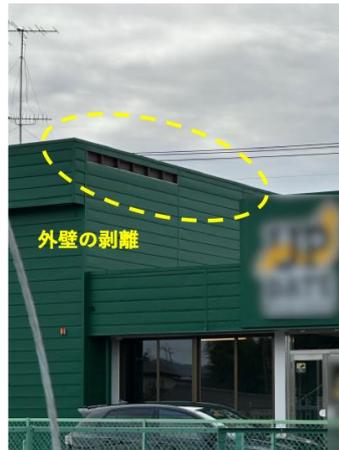
写真 3.6 外壁の剥離状況

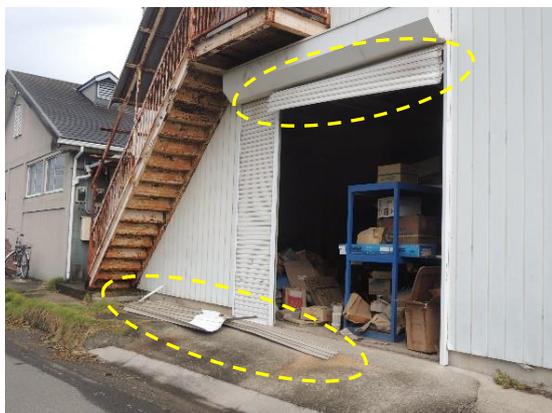
写真 3.7 シャッターの状況

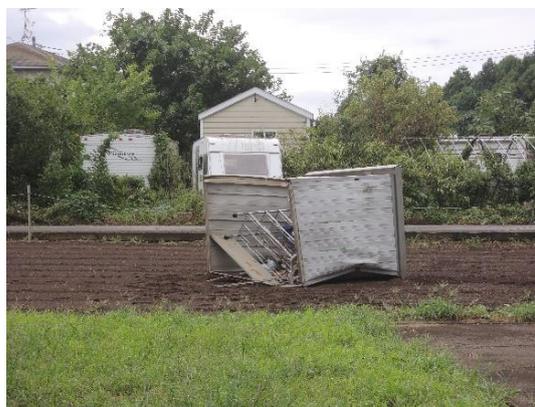
写真 3.8 鋼製物置の飛散状況

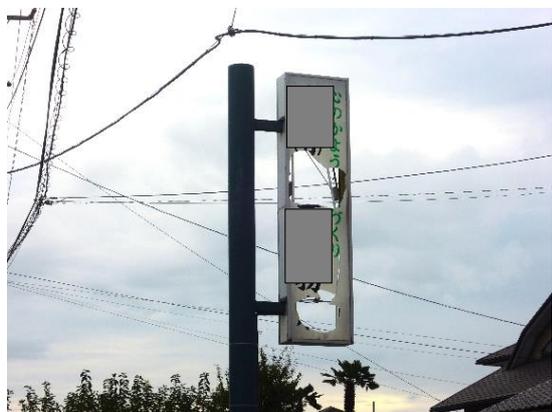
写真 3.9 看板の状況
