**令和 6 年能登半島地震における建築物構造被害の原因分析を行う委員会**  
**最終とりまとめ（令和 7 年 12 月）**

**1. 本委員会設置の目的・経緯**

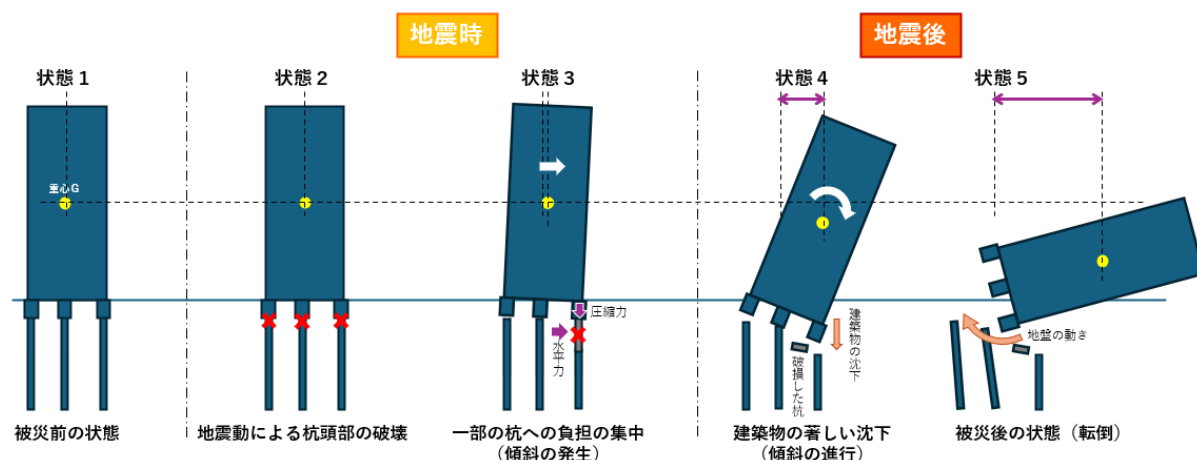
図 4 被災シナリオ

- 5
  - ・ 敷地及び周辺の地盤調査の結果、杭体の被害が見られた地表面付近はN値 2 以下程度の軟弱な地盤であった。
  - ・ 以上の結果から、転倒被害が確認された建築物にあっては、上記の複数の要因が複合して一部の杭に負担が集中しやすい状況にあるなど、片側に過大な傾斜を生じやすい構造（計画）であり、転倒を生じた東側の杭においてパイルキャップ下の数mの範囲で支持力を喪失する著しい被害を生じたことが推察された。また、既製コンクリート杭における大きな被害の発生には、高軸力下で杭頭部に作用するせん断力のほか、地盤の地震時の水平変形の影響が指摘された。
  - ・ これらの調査を踏まえて、転倒に至るシナリオ及び被害要因について、現時点では以下のとおり整理された。概略を図 4 に示す。ただし、建築物の転倒については未解明の部分も多く、今後の調査研究により変わり得るものであることに留意されたい。

15 状態 1：被災前の状態

状態 2：地震動による杭頭部の鉛直・水平抵抗の喪失

状態 3：圧縮側杭への水平力負担の集中による杭の支持力喪失につながる著しい破壊（傾斜の発生）

状態 4：杭の支持力喪失後の地盤の支持力不足による建築物の著しい沈下に伴う傾斜の進行

状態 5：被災後の状態（転倒）
