平成28年4月15日より計18名(国総研5名・港空研13名)を派遣し、熊本港、熊本空港、八代港、別府港にて、港湾施設・空港施設の被害状況と被害形態を確認するための調査を行った。

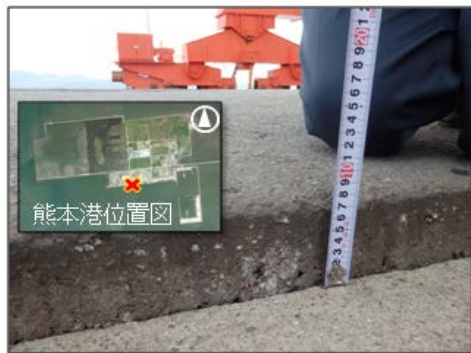
クレーン基礎の段差
(熊本港)

- 岸壁(-7.5m、ガントリークレーン有)については、その東西の施設と比較して相対的に海側にはらみだしていることが確認。
- この法線の水平変位に伴い、背後の陸側クレーンレール基礎の海側に7cm程度の段差が生じた。(写真左上)
- この位置はほぼケーソン背面に相当していることから、ケーソンの水平変位に伴う背後地盤の沈下が表れたものと考えられる。

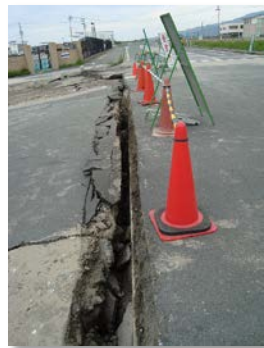
液状化によって生じた
臨港道路の段差
(熊本港・人工島)

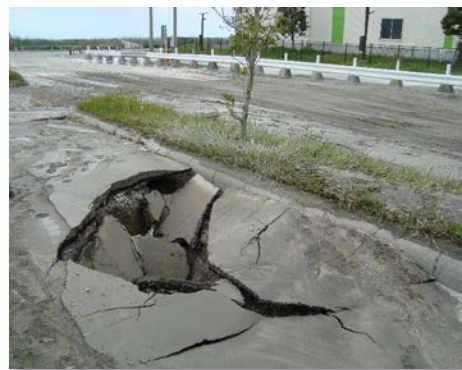
液状化による噴砂・陥没
(熊本港・人工島内)

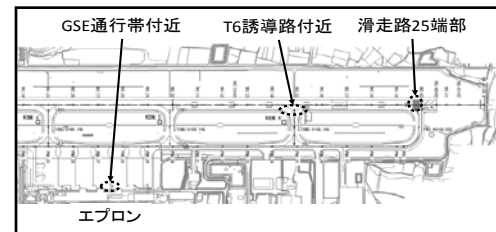
熊本空港の被害位置平面図

- 滑走路(アスファルト舗装)の端部(25側)にひび割れと施工目地の開き、滑走路のT6誘導路付近にひび割れ、エプロン(コンクリート舗装)のGSE通行帯付近にひび割れが確認。
- いずれも損傷の程度は軽微であり、ひび割れ部における段差は見受けられなかった。
