## 仙台空港の被災と応急復旧 (2011年東日本大震災)

### 被災の概要

### 各施設の被災と応急復旧

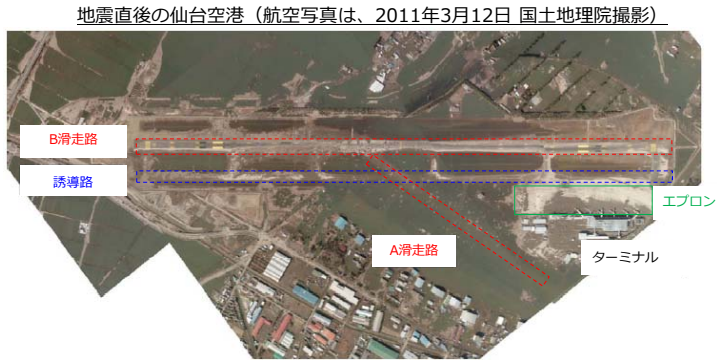
地震直後の仙台空港（航空写真は、2011年3月12日 国土地理院撮影）
