平成25年9月2日に発生した竜巻による建築物等の被害調査について

1. 調査概要

平成25年9月2日藤田スケールF2の竜巻が発生し、埼玉県越谷市、松伏町及び千葉県野田市を中心とした地域において建築物等に被害が発生した。国総研は(独)建築研究所と合同でこれらの地域において建築物等の被害概要を把握するための現地調査を9月2日、3日及び5日に実施した。

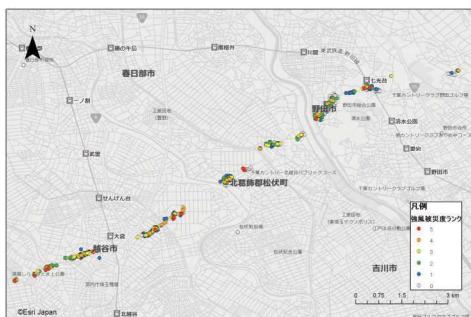
調査を行った範囲で特に被害が大きかったと思われる地域を対象として、合計593棟の建築物について外観調査を実施し、構造躯体・屋根・外装材等の損傷状況から強風被災度ランクに基づく被災度を判定した(図)。本調査では建築物の倒壊被害(ランク5)は合計17棟確認された。また、竜巻による被害が概ね直線的に分布していることが分かった。

図 強風被災度ランクの分布

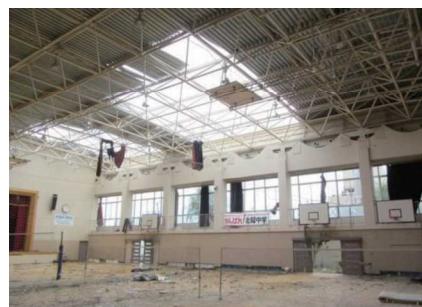
被災した文教施設体育館は平面20m×30m、高さ10m程度であり、屋根は鋼製立体トラスであり、平成17年に改修工事が実施されている(写真1)。屋根ふき材の母屋への固定にはビスが使用されている。金属屋根は母屋と屋根ふき材との接合部が破壊することにより部分的に捲れあがり、破損部分は全面積の25%程度であった。また、一部の母屋は上側

に曲げられていた。この他に鉄骨造2階建ての市閑連施設では鋼板製屋根ふき材及び母屋の破壊に加えて勾配天井の脱落が確認されている。

写真1 文教施設A体育館における被害

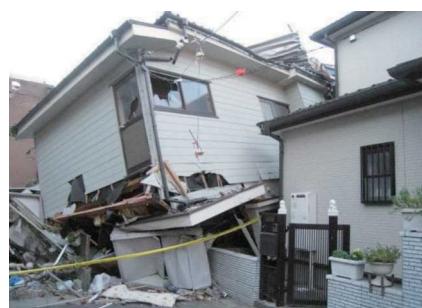
写真2に示す木造住家は、近隣から飛来した建築物の上部構造が衝突して倒壊した可能性がある。架構全体が崩壊した事例として1階部分が倒壊した2階建て住家や基礎を残した状態で上部構造が飛散した住家が確認されている。これらのほか、(1)小屋組みの損壊、(2)開口部・外装仕上げ材の被害、(3)飛来物による被害についても確認されている。

写真2 木造住家における上部構造の倒壊
