# 産学官連帯共同研究による木造住宅の耐久性向上技術と評価法の提案

建築研究部 構造基準研究室

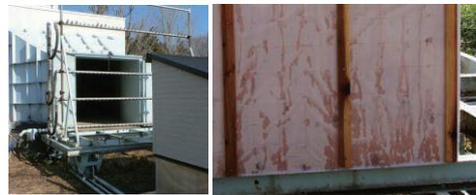
写真2に示す通り、強風雨発生装置の前に、建設中の降雨を想定した試験壁体を設置し、構造用合板の外側に透湿防水シートをハンマータッカーで留め付けた後、風速5mよる雨風を当てた結果、4分後、透湿防水シートのステープル孔から雨水が浸入していた。しかし、透湿防水シートは透湿性があるため、湿潤状態となった構造用合板は、気温、相対湿度、日射などの気象条件により、乾燥状態に戻ることも考えられる。

写真2 撒水試験による漏水状況
