# 硬質瀝青管における維持管理方法確立に関する研究

下水道研究部 下水道研究室 室長 岩崎 宏和

(キーワード) 硬質瀝青管、オイルショック、維持管理

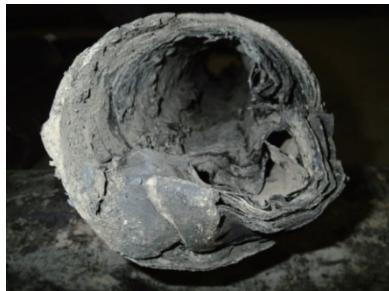
布設から40年以上経過した現在、硬質瀝青管には、水ぶくれ（写真-1）による閉塞や破損といった問題が多発しており、対策が急務となっている。しかし、硬質瀝青管は製造方法や特性等に不明な点が多く維持管理方法が確立されていない。

写真-1 硬質瀝青管の水ぶくれ

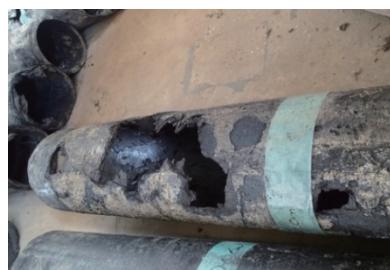
また、洗浄試験では、水ぶくれが発生している管で洗浄力の最も高いノズル（旋回ノズル）を使用した場合、水ぶくれ部分の除去が可能であったが、管が破損し穴があいた（写真-2）。その他のノズル（後方噴射ノズル、前方噴射ノズル）では管は破損しなかつたが、水ぶくれ部分の除去は困難であった。

写真-2 洗浄試験で破損した管
