低層店舗ガラス窓の強風被害を踏まえた耐力評価方法の検討

(研究期間：令和元年度～令和2年度)

(キーワード) 強風被害、低層店舗、フロントサッシ、耐力評価

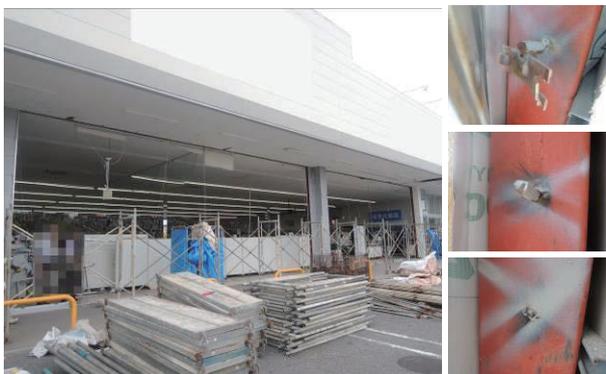
写真-1は強風によるフロントサッシの被害例であり、被害発生の起点としてフロントサッシと躯体の間の接合部が想定された。このようなフロントサッシの設計では、計算等で各接合部について耐力を検討するのではなく、サッシの耐力や作用する風圧力等を踏まえてサッシメーカーが作成・提供している技術資料を用いてサッシを選定するのが一般的である。現状では個々の接合部の耐風検討に活用できる試験方法は整備されておらず、試験方法を実験により確認して設定し、耐力評価方法を検討した。

写真-1 フロントサッシの強風被害

(左：被害全景、右：接合部の損傷状況)
