## 令和6年能登半島地震における国総研の対応

## 令和6年能登半島地震による ダムの被災状況と国総研の対応

## 能登半島地震への対応 ～道路構造物に係る活動～

## 令和 6 年能登半島地震における 建築物構造被害の原因分析について

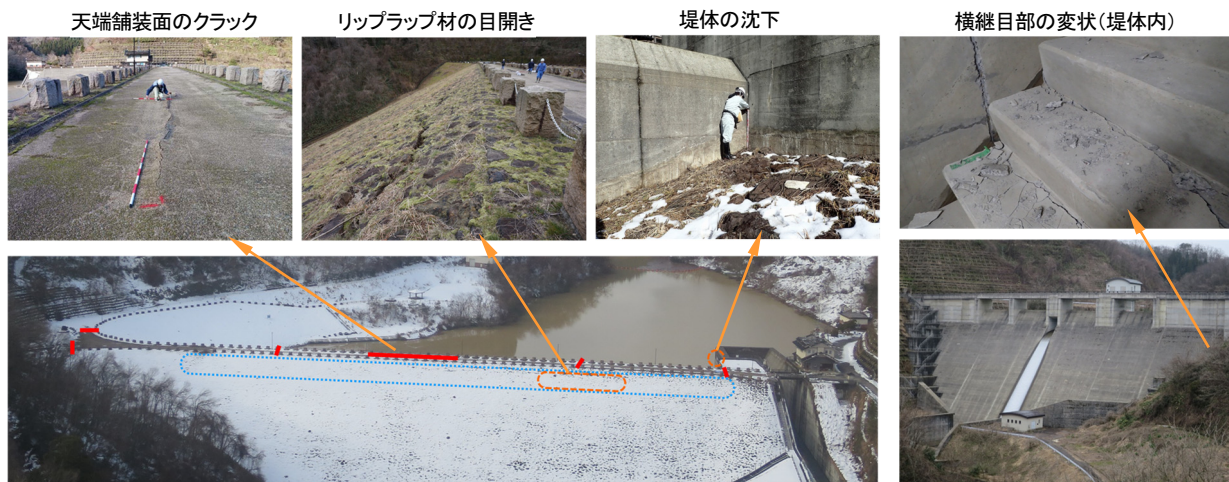
小室ダム（ロックフィルダム）では、堤体の沈下のほか天端舗装面のクラック、表面を保護するリップラップ材の目開き等の変状が確認され、より詳しい調査を行いダムの安全を確認する必要があると判断しました。

北河内ダム（コンクリートダム）では、堤体の横継目部に軽微な変状が確認されましたが、ダムの構造上想定されるものであることや漏水等の異常も認められないことから、安全上の問題はないものと判断しました。

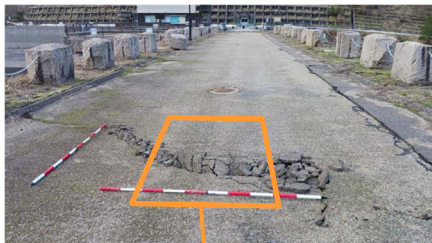
ダム天端の舗装面で確認された複数のクラックについては、ダムの止水を担う堤体内のコアに達していないかを確認する目的で開削調査を行いました。その結果、クラックは表面の舗装のみにとどまり、堤体内にはクラックや緩みがないことを確認しました。

ダム天端舗装面クラック箇所での開削調査（堤体内に損傷なし）

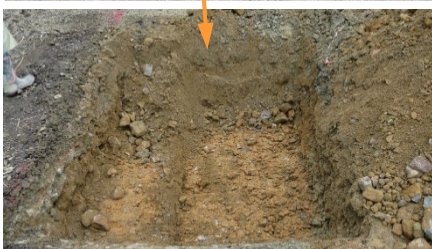
ダム下流面のリップラップの変状箇所については、その一部を撤去して背面状態を確認しました。その結果、ダムの本体（堤体ロックゾーン）にすべり等を疑わせる変状は認められませんでした。

リップラップ変状箇所背面の調査（堤体のすべりを疑わせる変状なし）

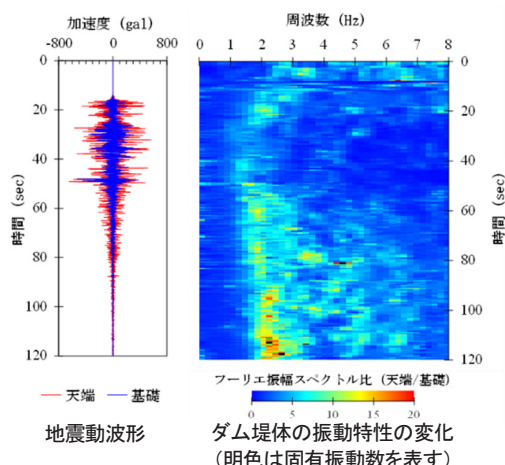
また、同ダムの基礎部や天端に設置された地震計で記録された地震動データをもとに、堤体の健全性への影響を振動特性の変化に着目して分析しました。その結果、堤体の剛性を表す固有振動数が強い揺れを受けて一時的に低下したものの、その後回復傾向にあることがわかりました。

これらのことと現地調査の結果を踏まえ、ダムに安全に関わる構造的な損傷は生じていないものと判断しました。

小屋ダムで記録された地震動とその分析結果

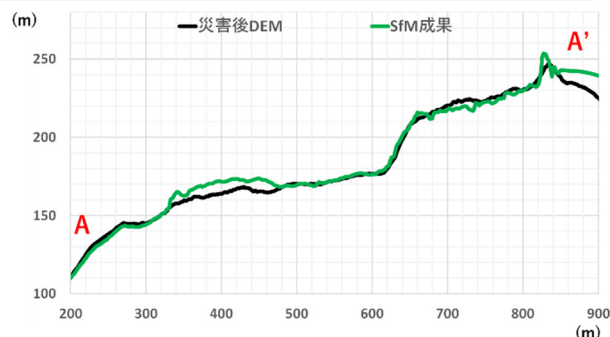
図-3. 崩壊地縦断面図

大規模な崩壊が確認された斜面を対象に作成した3次元モデルと、その後実施されたレーザープロファイラ測量成果（災害後 DEM）を縦断形状（図-1 赤線）で比較した。

局所的な誤差が認められるものの、地形は概ね一致しており、発災直後におけるリスク情報の把握に十分活用し得る可能性があることが確認できた。

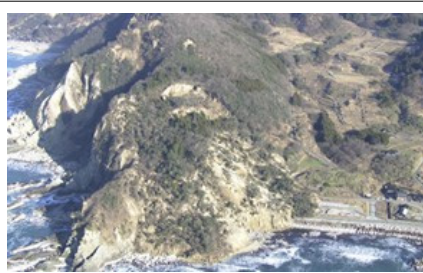
写真-1 大規模斜面崩壊個所の上空からの調査

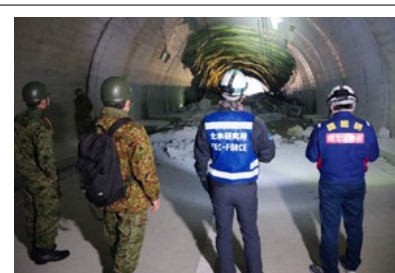
北陸地方整備局、土木研究所等と連携し、ヘリによる上空からの調査等を通じ被害の状況を広範囲に把握するとともに、覆工が崩落した大谷トンネルなど大規模な被害が生じた各種構造物の技術的評価、二次災害の危険性等について道路管理者に助言した。

写真-2 覆工が大規模に崩落したトンネルの調査

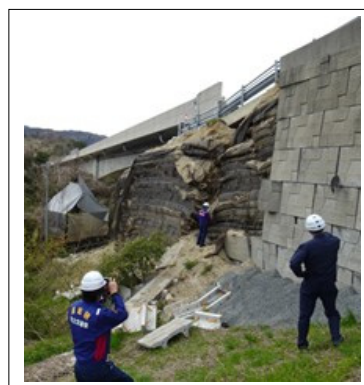
一方で、橋台背面の接続区間など各種構造物の特徴的な被害について被災メカニズムの分析を行い、技術基準見直しなどに関係する新たな課題を把握した。

写真-3 橋台背面接続区間の被災メカニズムの調査

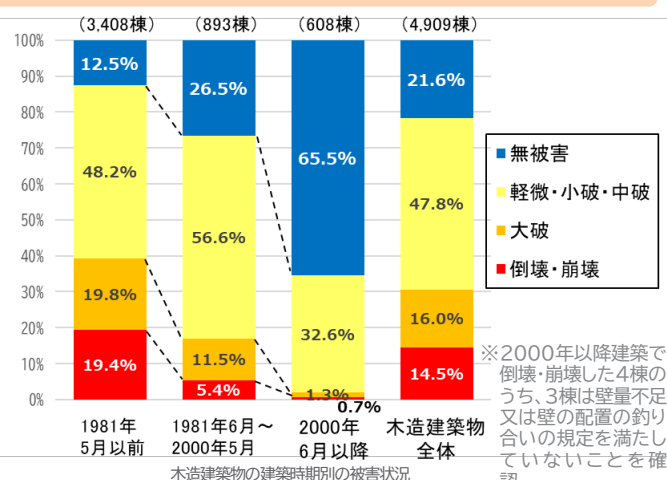
- ・旧耐震基準の木造建築物の倒壊等の割合が、新耐震基準導入以降の木造建築物と比較して顕著に高い状況でした。新耐震基準導入以降の木造建築物では、接合部の仕様等を明確化した2000年以降の倒壊等の割合がきわめて低い状況でした。

倒壊し道路閉塞した建築物

- ・耐震化の一層の促進
  - 旧耐震基準の木造建築物について「木造住宅の安全確保方策マニュアル」の周知
  - 新耐震基準の木造建築物のうち、2000年に明確化された仕様等に適合しないものを対象とした「効率的な耐震診断方法」の周知普及
  - 住宅・建築物安全ストック形成事業等による支援の実施

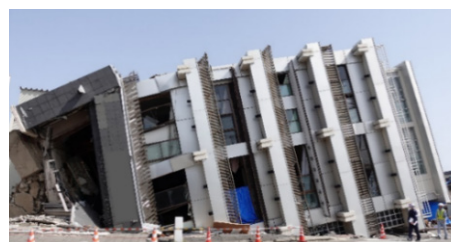
- ・杭基礎を有する鉄筋コンクリート造建築物について、1棟が転倒したほか、複数棟が傾斜しました。被害要因としては、地震時の杭の損傷・移動等による支持力の低下が考えられますが、現時点では明らかになっていません。
- ・旧耐震基準の鉄筋コンクリート造建築物において、柱のせん断破壊や柱はり接合部の破壊、方立壁のせん断破壊の被害が確認されました。

鉄筋コンクリート造建築物の転倒被害

- ・旧耐震基準の建築物について、耐震化の一層の促進
- ・杭基礎である鉄筋コンクリート造建築物の傾斜・転倒被害の原因分析

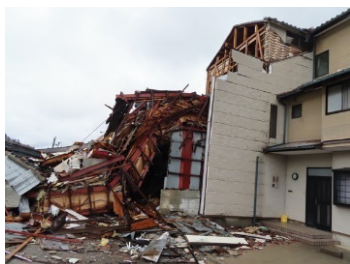
- 鉄骨造建築物のうち、旧耐震基準の建築物において、3棟が倒壊・崩壊しました。

鉄骨造建築物の2階と3階が倒壊

- 旧耐震基準の建築物について、耐震化の一層の促進

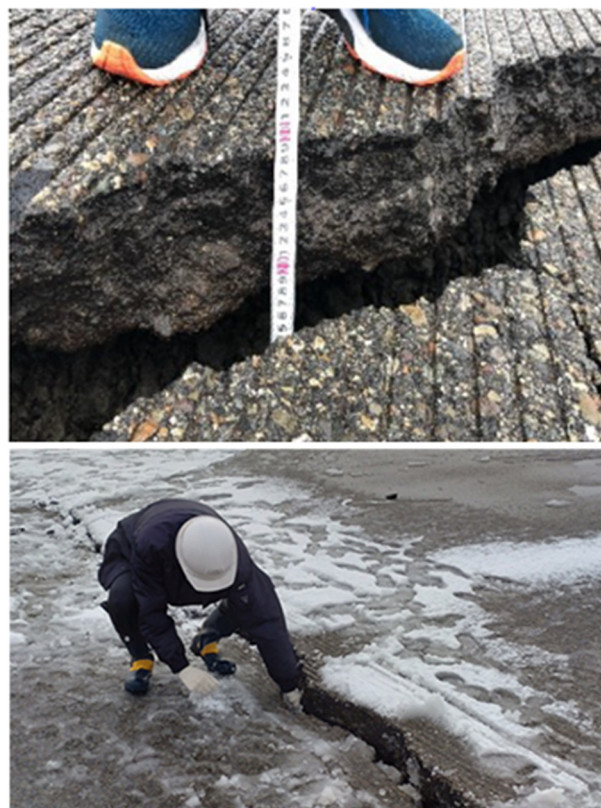
令和6年能登半島地震により、震源近くに位置する能登空港の滑走路に最大15cm程度の段差が発生した(図-1・図-2)。能登空港の滑走路はアスファルト舗装であり、アスファルト混合物による表・基層の下に粒状路盤が設けられている舗装構成であった。

図-1 滑走路の最大段差

ヘリコプターの運航には支障がなかったため、地震翌日の1月2日より救援ヘリコプターの受入が行われたが、自衛隊固定翼機の離着陸のためには滑走路の段差を解消する必要があった。段差の解消は加熱合材による復旧が基本であるが、能登空港近傍のアスファルト合材工場は、停電等により早期復旧の可能性が低かったことから、自衛隊固定翼機対応として常温合材による応急復旧が実施された。

常温合材による応急復旧の後、1月12日に自衛隊固定翼機の離着陸が開始された(図-3)。その後、アスファルト合材工場から加熱合材の入手が可能となり、加熱合材による切削打ち換え等が実施された後、1月27日に民間航空機の離着陸が開始された。

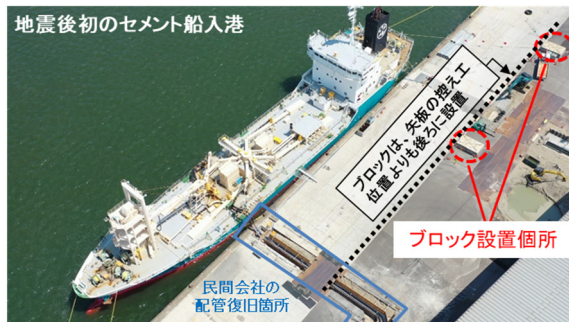
金沢港御供田1号岸壁の仮設係船柱(ブロック)の設置に関する技術支援

また、金沢港御供田1号岸壁については、被災状況を踏まえた応急復旧方法として、仮設係船柱の設置に関する技術支援を実施した。
