# 洗掘による道路土工構造物の被災メカニズムを踏まえた被災リスクの評価方法

(研究期間：令和3年度～令和6年度)

道路構造物研究部 道路基盤研究室  
 室長 桑原 正明 主任研究官 鎌 淳司  
 交流研究員 玉那覇 聖芽

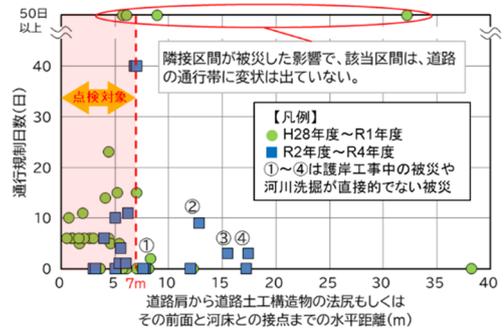
図-2 路肩からの水平距離と規制日数の関係

河川洗掘による被災の要因として、法肩からの水平距離（道路肩から道路土工構造物の法尻もしくはその前面と河床との接点までの水平距離）と通行規制日数との関係に着目し分析した結果を図-2に示す。

これによれば、1日以上通行規制を伴う被災箇所はおおむね7m以内であることがわかる。

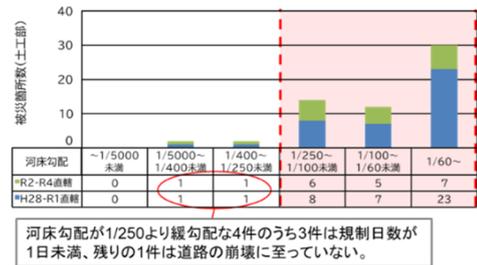
図-3 被災箇所の河床勾配

また、河川の流速が被災に影響を及ぼすと仮定し、要因項目の中でも、河床勾配に着目して被災箇所との関係を整理した（図-3）。その結果、河床勾配がおおむね1/250より急勾配である箇所では被災が多く生じている傾向であった。

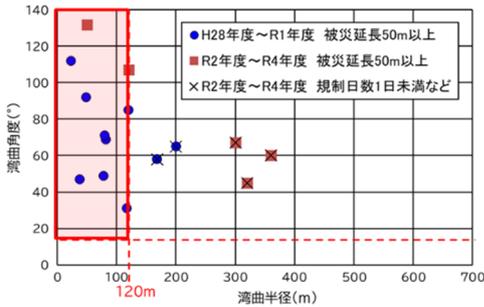
図-4 湾曲半径及び湾曲角と被災の関係

さらに、河川の形状が被災に影響を与えると仮定し、被災延長50m以上の箇所を対象として湾曲半径及び湾曲角度と被災の関係性を整理した。ここで、被災延長として50m以上の箇所に着目したのは、その程度の規模の被災になると道路の規制日数が1週間を超えるリスクが高くなる傾向があるためである（表）。

且つb)」に該当する箇所等を除けば、湾曲半径がおおむね120m以下、且つ湾曲角度がおおむね20°以上の条件を満たす河川形状の場合に被災が大きくなる傾向にあることが分かる。
