# SAR衛星画像を活用した道路被災状況把握の適用性に関する研究 ～令和6年能登半島地震における検証～

道路構造物研究部 主任研究官 **梅原 剛**      道路地震防災研究室 室長 **上仙 靖**      交流研究員 **徳武 祐斗**

(キーワード) 道路被災状況調査、リモートセンシング技術、小型SAR衛星

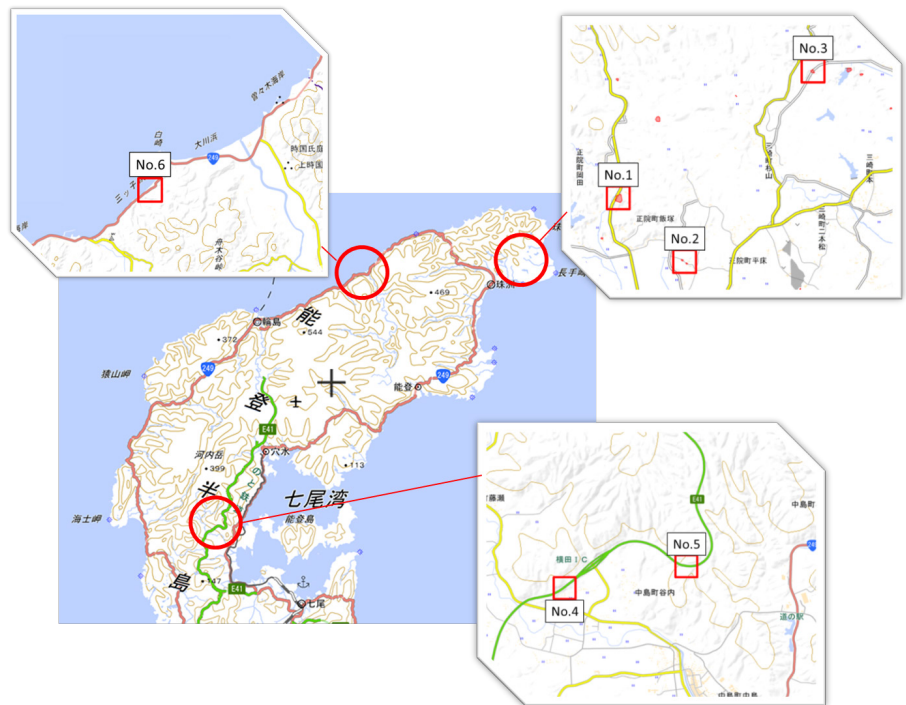
図-1 令和6年能登半島地震における斜面崩壊箇所(一部抜粋)

令和6年能登半島地震における道路の被災事象を対象とし、小型SAR衛星画像からその被災を把握することの可能性について検証を行っている。本稿では、大規模災害時の道路パトロールに時間を要すると考えられる能登半島の先端付近の箇所である地方道(図-1のNo.1～No.3)、都市間をつなぐ重要な都市幹線道路(図-1のNo.4～No.5)、海岸線で災害が発生すると復旧が難航するであろうと想定される幹線

道路（図-1のNo. 6）で発生した6箇所（図中の赤丸箇所）の斜面崩壊を対象として検証した結果について紹介する。なお、今回の検証では、日本の小型SAR衛星として現時点で最も分解能が高い（株）QPS研究所の衛星画像を用いた。
