## Ⅲ. 2 公営住宅における外壁及び屋根防水の劣化状況と日常点検手法

### Ⅲ. 2. 1 既存公営住宅における外壁及び屋根防水の劣化状況の実態調査

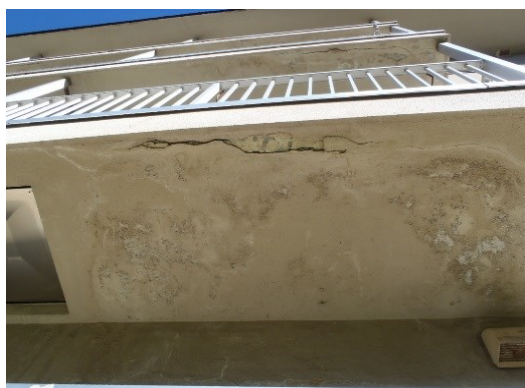
南側ベランダ見上げ（はがれ、浮き）

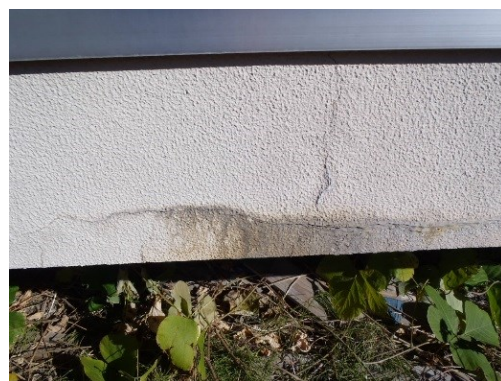
ベランダ鼻先部分（ひび割れ）

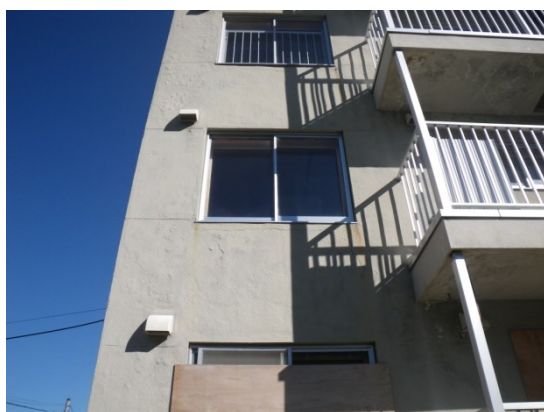
南面（ふくれの発生）

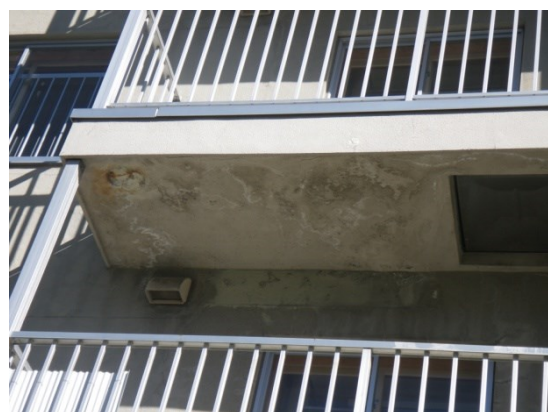
南ベランダ見上げ（ふくれ、浮き）

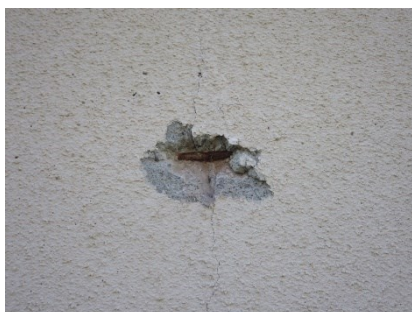
外壁面（鉄筋の爆裂）

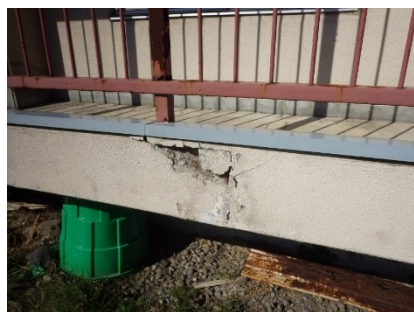
ベランダ鼻先（ひび割れ、鉄筋の爆裂）

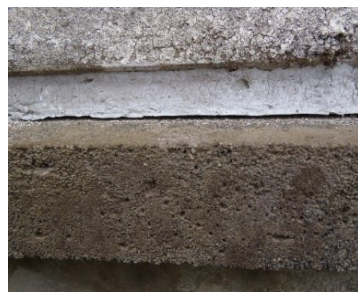
シーリング材  
(被着体からの剥離)

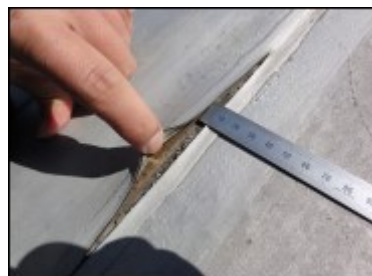
| 調 査 項 目 | | | 防水層の劣化度 | | | 判定 | メモ |
|---|---|---|---|---|---|---|---|
| | ルーフィング <sup>*</sup> 接合部のはく離幅・ずれ幅※1 | 塗膜防水以外 | 50%以上 | 20～50% | 20%未満 | Ⅱ | ③接合部のはく離、④補修部の亀裂、⑤脱気装置周りの亀裂 |

補修部の亀裂

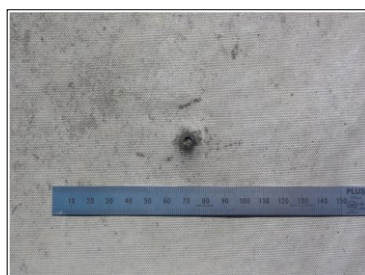
| 調 査 項 目 | | | 防水層の劣化度 | | | 判定 | メモ |
|---|---|---|---|---|---|---|---|
| 露<br>出<br>工<br>法 | 防水層の破断、損傷 | | 防水層の破断 | 防水層のひびわれ | 外観上の異常を認めず | Ⅲ（Ⅱ） | ①下地調整不足により、防水シートを局所的に隆起させ、シートに穴が開いた箇所あり。 |

防水シートの穴あき

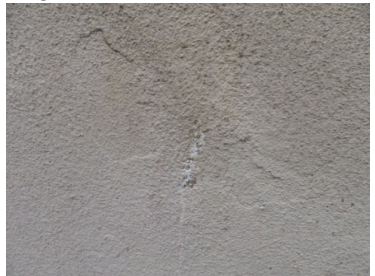
No.⑤

| No. | 調査箇所 | | 調査項目 | | | | | | | |
|---|---|---|---|---|---|---|---|---|---|---|
| ⑤ | 北 | 外壁 | 主材 | 0 | 主材 | 0 | 雨筋 | 0 | 2 | 1 |

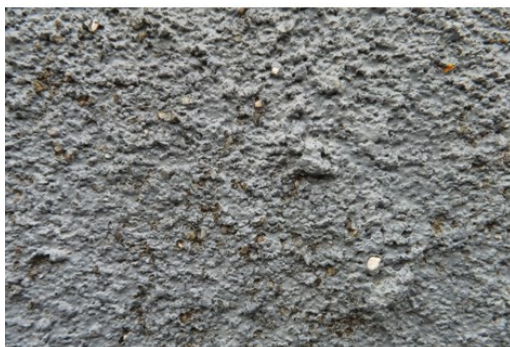
No.①

| No. | 調査箇所 | | 調査項目 | | | | | | | |
|---|---|---|---|---|---|---|---|---|---|---|
| ① | 南 | ベランダ腰壁 | 主材 | 0 | 主材 | 0 | 雨筋、藻苔 | 5 | 4 | 3 |

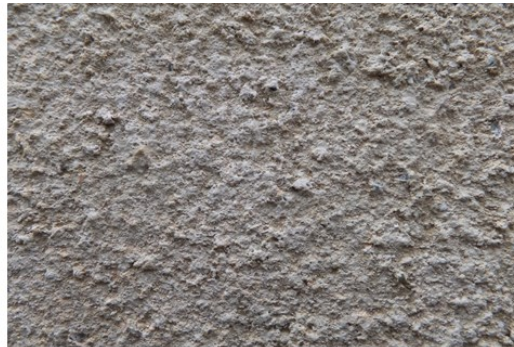
No.②

| No. | 調査箇所 | | 調査項目 | | | | | | | |
|---|---|---|---|---|---|---|---|---|---|---|
| ② | 西 | 外壁 | 主材 | 0 | 主材 | 3 | 雨筋、藻苔 | 3 | 0 | － |

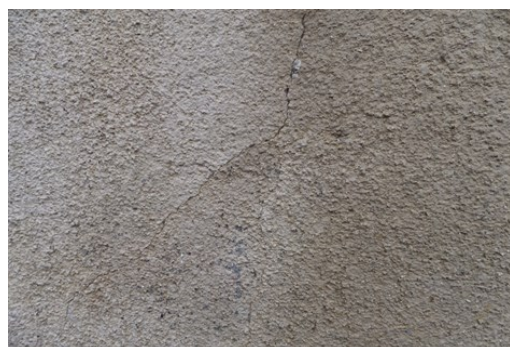
No.③

| No. | 調査箇所 | | 調査項目 | | | | | | | |
|---|---|---|---|---|---|---|---|---|---|---|
| ③ | 北 | 外壁 | 主材 | 0 | 主材 | 1<br>(一部4) | 雨筋、藻苔 | 4 | － | 2 |

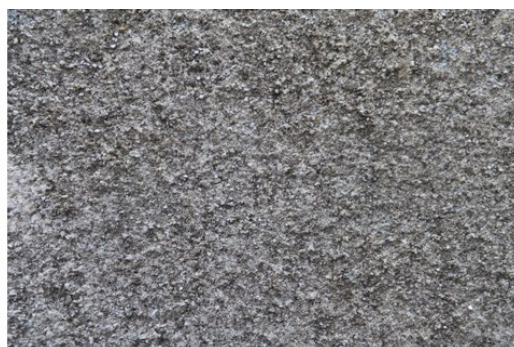
No.④

| No. | 調査箇所 | | 調査項目 | | | | | | | |
|---|---|---|---|---|---|---|---|---|---|---|
| ④ | 東 | 外壁 | 主材 | 0 | 主材 | 0<br>(一部5) | 雨筋 | 5 | 0 | 3 |

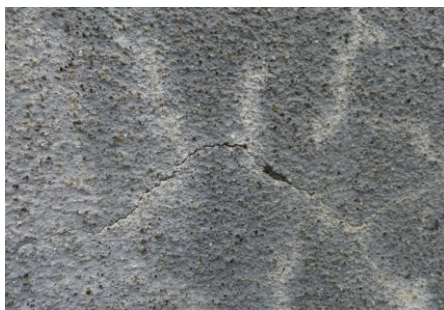
No.①

| No. | 調査箇所 | | 調査項目 | | | | | | | |
|---|---|---|---|---|---|---|---|---|---|---|
| ① | 南 | ベランダ腰壁 | 主材 | 0<br>(一部3) | 主材 | 0 | 雨筋、藻苔 | 4 | 2～3 | － |

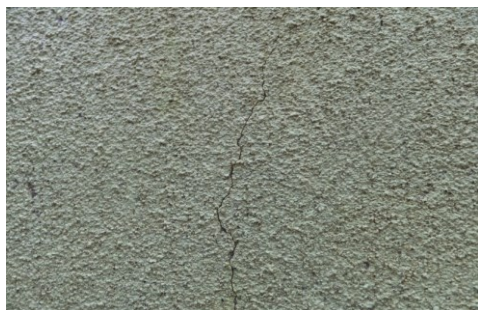
No.②

| No. | 調査箇所 | | 調査項目 | | | | | | | |
|---|---|---|---|---|---|---|---|---|---|---|
| ② | 西 | 外壁 | 主材 | 0 | 主材 | 0 | 雨筋 | 0 | 0 | 3 |

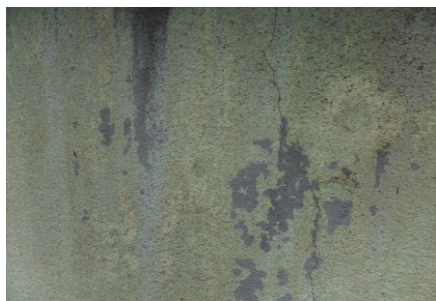
| No. | 調査箇所 | | 調査項目 | | | | | | | |
|---|---|---|---|---|---|---|---|---|---|---|
| ③ | 北 | 外壁 | 主材 | 0 | 主材 | 0 | 雨筋 | 2 | 0<br>(一部3) | 3 |

No.③(摩耗の見られる箇所)

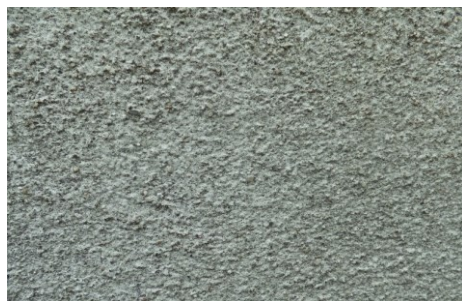
No.④

| No. | 調査箇所 | | 調査項目 | | | | | | | |
|---|---|---|---|---|---|---|---|---|---|---|
| ④ | 東 | 外壁 | 主材 | 0 | 主材 | 0 | 雨筋 | 5 | 1 | 3 |

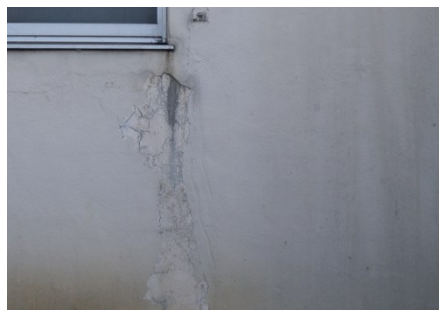
モルタル塗り仕上は、表面に塗り仕上が施されている場合が多い。モルタルの表面には塗り仕上が施されている場合がほとんどである。塗り仕上は意匠上の理由以外にモルタルおよびコンクリートを保護する目的で施工されている。はがれ（写真1）、ふくれ（写真2）が目立つ状態になっていないか確認する。

写真1 塗り仕上のはがれ

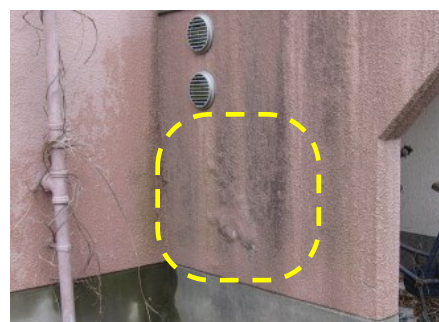
写真2 塗り仕上のふくれ

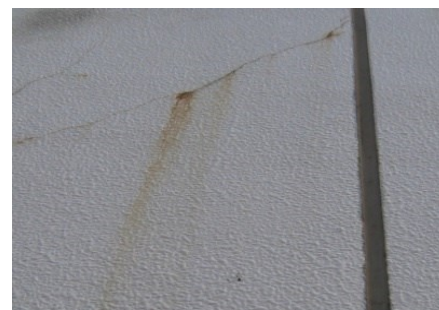
モルタル部分に発生する劣化のうち、ひび割れ幅 0.2 mm以上と大きい場合は鉄筋コンクリートへの浸水につながり、鉄筋の腐食（さび）を発生・促進させるおそれがある（それを放置するとコンクリート躯体の劣化を促進させるおそれがある）。また、ひび割れにそって赤褐色の錆び汚れ（写真3）、又は、エフロレッセンス（白華）（写真4）が生じている場合は、鉄筋コンクリートに浸水しているおそれがあるので、専門的な調査を行う。

写真3 ひび割れからの錆汚れ

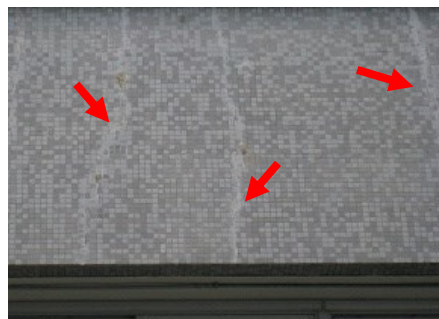
写真4 エフロレッセンス（白華）

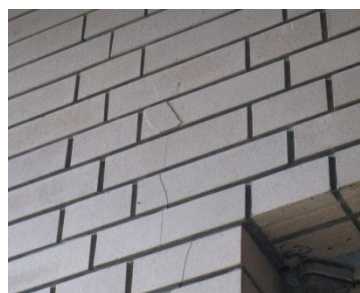
モルタル表面がタイルで仕上げされている場合についてもモルタル部分と同様、ひび割れ（写真5）や剥落（写真6）等の劣化が発生していないか確認する。

写真5 タイルひび割れ

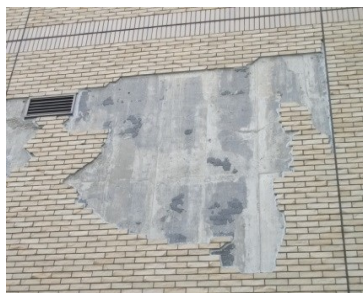
写真6 タイル剥落

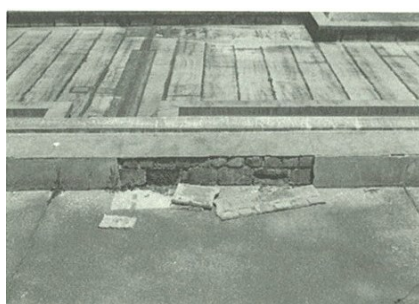
押え防水は、押え層の損傷等により防水層が露出または押え層による保護機能が失われている場合、防水層の劣化が進行するため補修等の早急な対応が必要である。立上り周辺部は押え層のコンクリート等の倒れ（写真1）や欠損により防水層が露出していないか（写真2）確認する。平面部は、押え層のコンクリートのひび割れ（写真3）、欠損（写真4）、目地部分のせり上がり（写真5）がないか確認する。

写真1 立上がり部分押え層のコンクリートの倒れ

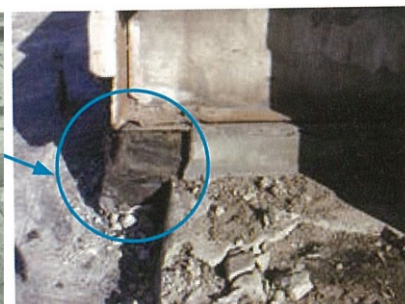
写真2 防水層の露出

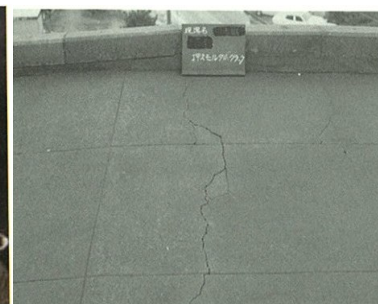
写真3 押え層コンクリートのひび割れ

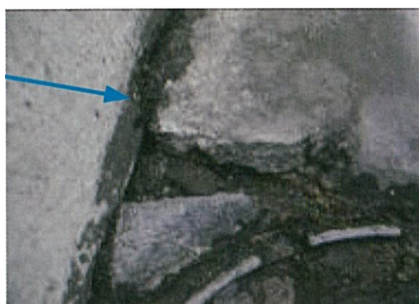
写真4 押え層コンクリートの欠損

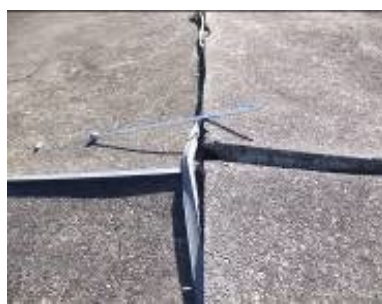
写真5 目地部分のせり上がり

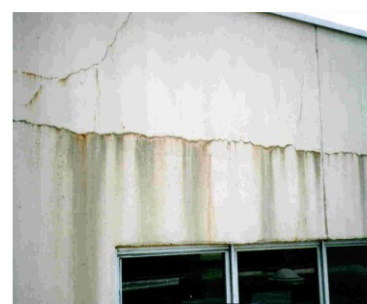
さらに、地上においてから、外壁上部の屋根防水外周部に横方向の直線状のひび割れ（写真6）がないかを確認する。このひび割れは押え層の膨張・伸縮によるもので外壁を貫通しているため、壁体の劣化を招く原因となる。

写真6 外壁上部の屋根防水周辺部のひび割れ(横方向)
