3.3.8 空港分野

(1) 被害の概要

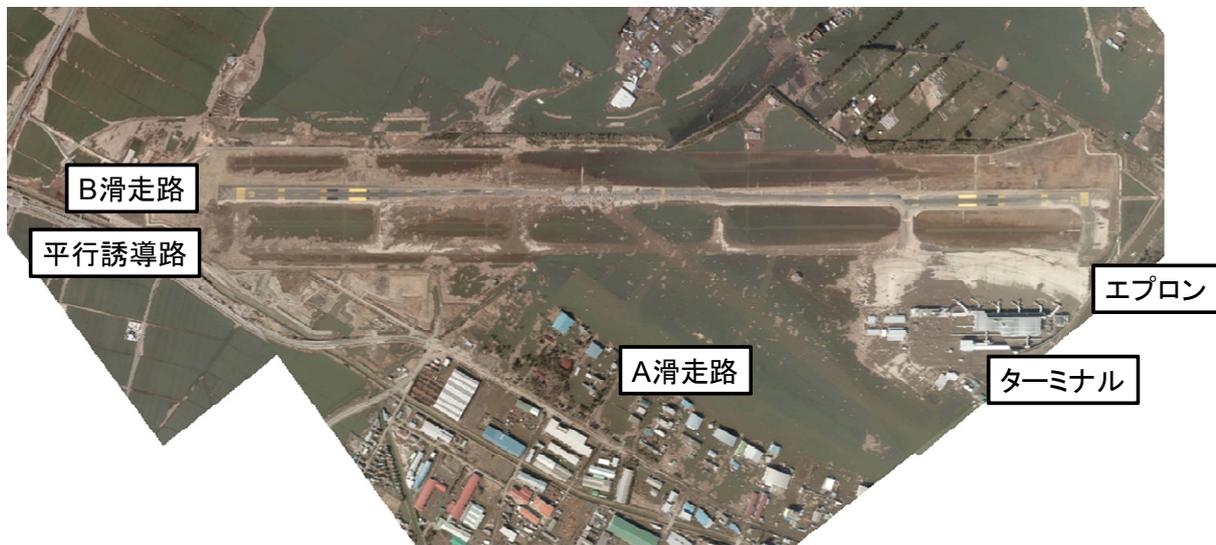
写真-3.3.8.1 仙台空港の状況（平成23年3月12日14時頃、国土地理院撮影）

地震翌日の3月12日14時頃の仙台空港の状況を

写真-3.3.8.1に示す。この時点では、標高の高いB滑走路は既に舗装面が露出しているものの、着陸帯及びA滑走路周辺が水没していることがわかる。A滑走路周辺は空港内でも標高が低いことから、水没した状態が長期間続いたものと考えられる。

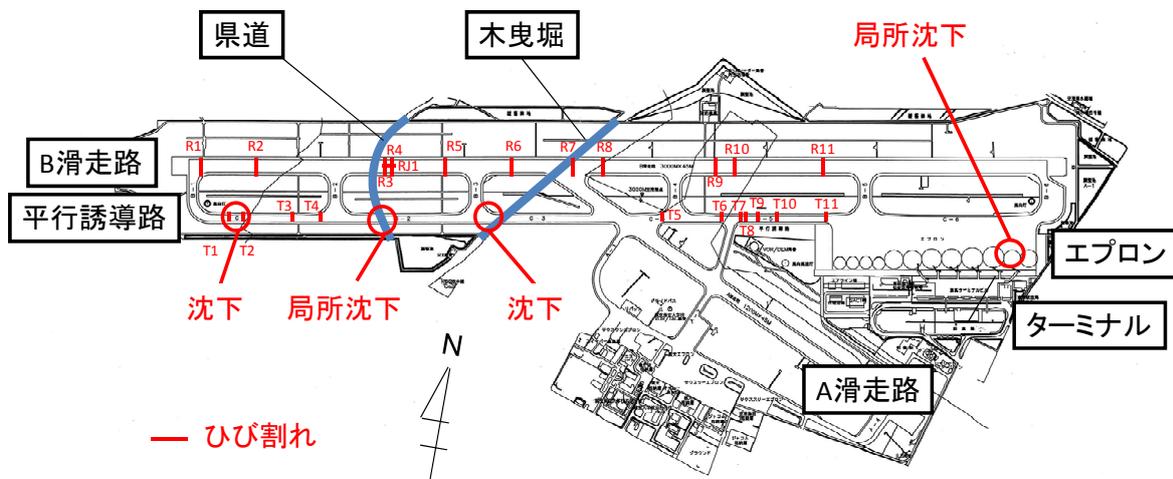
図-3.3.8.1 仙台空港全体図と舗装に関する被害状況

B滑走路の目視調査を実施したところ、図-3.3.8.1に示した通り、計12本のひび割れが確認された（地震発生前に発生していたと考えられるひび割れを除く）。ひび割れ幅は最大で5mm程度、段差は最大で5mm程度であり、航空機の走行の支障になると考えられるひび割れは確認されなかった。また、ほとんどのひび割れは滑走路全幅にわたって横断方向に貫通していた。ひび割れ部三か所においてコアボーリングを実施したところ、どのコアにおいてもひび割れはアスファルト混合物層（表層、基層、アスファルト安定処理上層路盤）を貫通していることが確認された。

平行誘導路及び取付誘導路の目視調査を実施したところ、図-3.3.8.1に示した通り、平行誘導路で計11本のひび割れが確認された（地震発生前に発生していたと考えられるひび割れを除く）。ひび割れ幅は最大で3mm程度であり、いずれのひび割れにおいても段差は確認されなかった。また、ほとんどのひび割れは誘導路全幅にわたって横断方向に貫通していた。

民間航空機を対象とした暫定供用開始を目標として、前述の調査結果やFWD試験結果²⁾を参考として、暫定供用開始までに補修する区域を検討した。その結果、エプロンの局所沈下部については当分閉鎖することとし、滑走路及び誘導路のひび割れの補修、平行誘導路の県道周辺部で局所沈下した舗装の打換が実施され、地震発生から33日後の4月13日に国内線臨時便が就航し、東京国際空港からの第一便が着陸した。

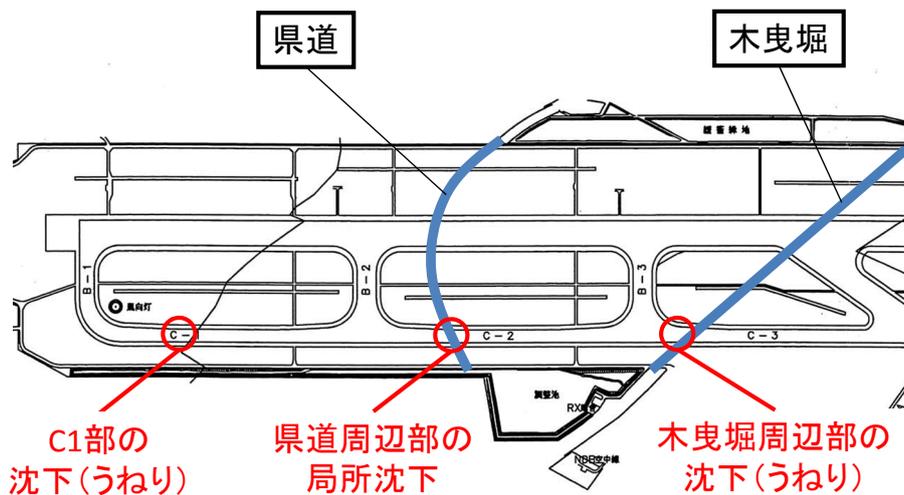
図-3.3.8.2 平行誘導路における沈下確認位置

図-3.3.8.2に示すように、目視調査では①平行誘導路最西のC1誘導路（以下、C1部）、②空港の地下を南北に縦断する県道と平行誘導路が交差する箇所（以下、県道周辺部）、③木曳堀と平行誘導路が交差する箇所（以下、木曳堀周辺部）において沈下が確認された。これらは、地震発生前から液状化の発生が予測されていた箇所であり、地盤改良が順次実施されていたが、地震発生時点で未改良であった箇所において局所沈下が発生したと考えられた。

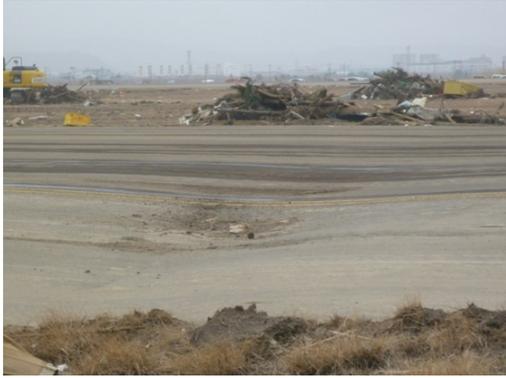
県道周辺部の沈下の状況を写真-3.3.8.2に示す。県道周辺部では、県道のボックスカルバートに沿って局所的に沈下していた。沈下形状は未計測であるものの、沈下の幅はボックスカルバートの両側とも5m程度、沈下の深さはショルダーで数十cm程度であった。

(a) 県道周辺部のショルダー（手前）と誘導路

写真-3.3.8.2 平行誘導路の局所沈下の状況

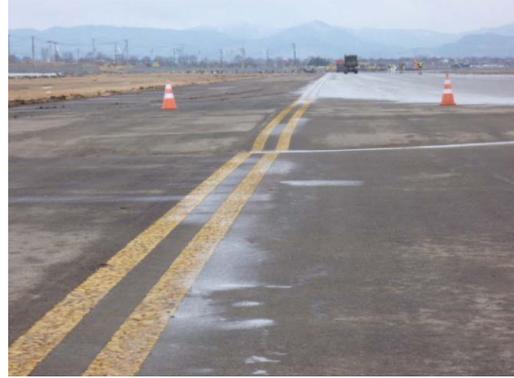
(b) 県道周辺部のショルダー（左）と誘導路

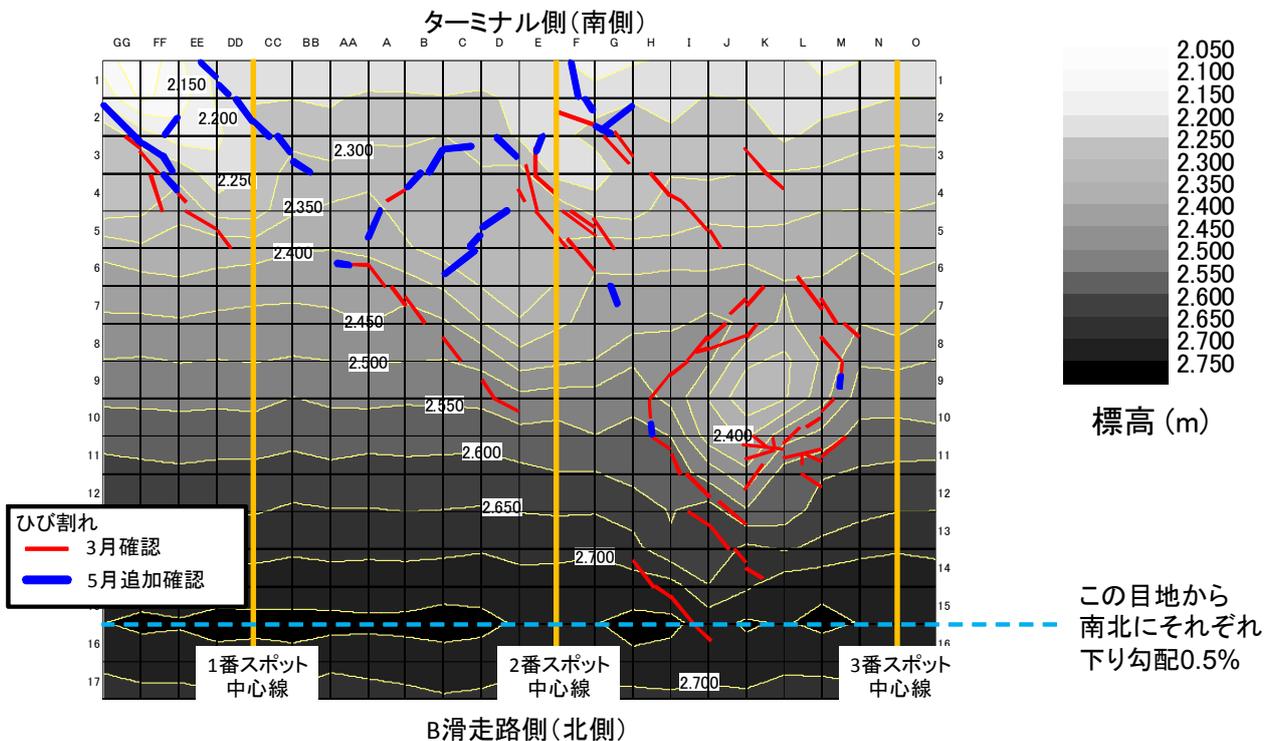
図-3.3.8.3 エプロンのひび割れと高さ（升目は一枚のコンクリート版（7.5m×7.5m）を示す）

エプロンの目視調査を実施したところ、東側の1番、2番、3番スポットにおいて多数のひび割れ及び局所沈下が確認された。ひび割れの位置及びエプロンの高さを図-3.3.8.3に示す。

エプロンでは、図-3.3.8.3における15列と16列の版の目地を境としてターミナル側及びB滑走路側に向けてそれぞれ0.5%の下り勾配が確保されていたが、

1番スポット東側付近、2番スポット中心線付近および2番スポットと3番スポットの間において大きく沈下していた。

エプロンに発生したひび割れの幅は最大で3mm程度であり、いずれのひび割れにおいても段差は確認されなかった。また、コンクリート舗装の目地についても段差は確認されなかった。これらのひび割れは局所沈下部周辺に集中していたことから、地震動により発生したものではなく、地盤が液状化し、版が大きく局所沈下したことに起因して発生したと考えられた。

暫定供用開始後、エプロンの3番スポットについては、7月25日に予定されていた国際線臨時便就航開始に間に合わせるため、カッターによりコンクリート版をサイコロ状に切断することで人為的に落下（落下しない版は、切断後にタイヤローラを走行させることで落下）させることで空洞を埋め、その上にアスファルト混合物を舗設して供用を再開した。その後、沈下したエプロン部については、地盤改良工事及びコンクリート舗装打換工事を実施し、平成23年度末までに本格復旧作業を完了した。
