III. 被災調査編

Ⅲ.1 東日本大震災における地震・津波の外力・影響に関する共通的分析

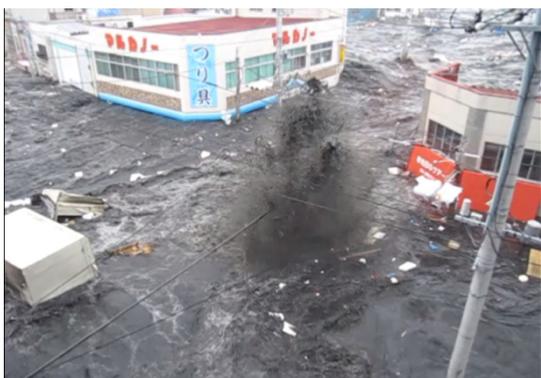
東日本大震災で津波被害を受けた気仙沼市では、津波の襲来時にマンホール蓋が飛散し、マンホールから大きな水柱が上がる現象が発生した(写真-Ⅲ.3.2.1)。ゲリラ豪雨時にマンホール蓋が飛散する事例は過去にあり、その対策として圧力開放型蓋の導入が進められているが、津波による飛散の発生事例は少なく、その発生メカニズムについては不明な部分が多い。

写真-Ⅲ.3.2.1 マンホールからの水柱

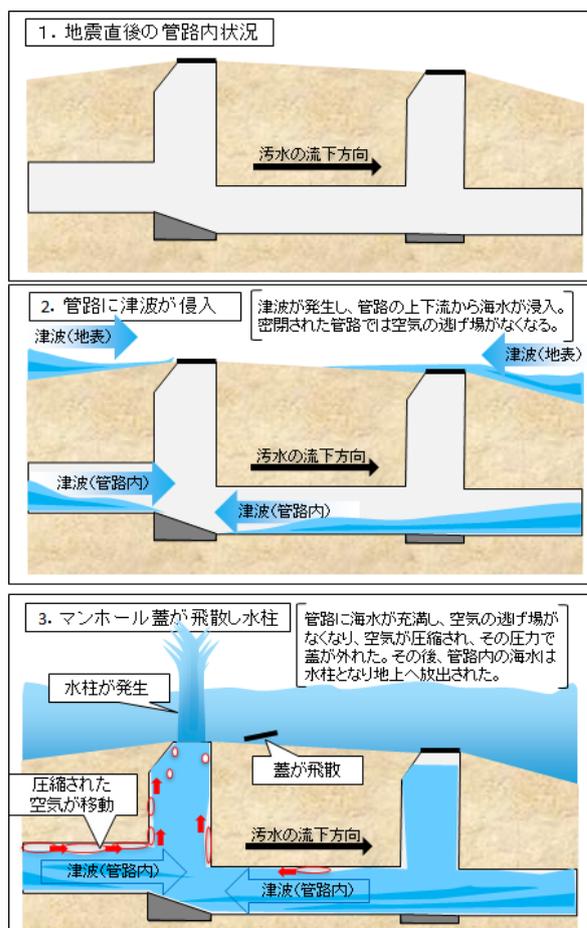
- ①津波による家屋の破壊、流失及び海沿いの一部の幹線・枝線管きょの流出、損傷により、損傷部等から海水が下水道管内に流入し管きょ内水位が急激に上昇するとともに管きょ内空気が圧縮された。
- ②地上の津波が当該マンホールに向かい2方向から合流

するよう進むとともに、管きょ内を遡上する津波も同じような進路を辿った。この結果、地上が津波による浸水で面的にふさがれた後に管内に溜まった空気が逃げ場を失い、当該マンホールで集中的に一気に噴出した。③当該マンホールの上下流から空気塊及び水が集中し、管きょ内の狭隘断面を津波が高流速で遡上したため、マンホール蓋に係かかる圧力が蓋の耐内圧力5,600Paを大きく上回った。

図-Ⅲ.3.2.1 マンホール飛散概念図

上記の結果より、浸入経路となりうる箇所のフラップゲート等による防水化等の実施や、想定される津波浸水深に応じた必要耐内圧力を備えた飛散防止蓋の設置を提案した。

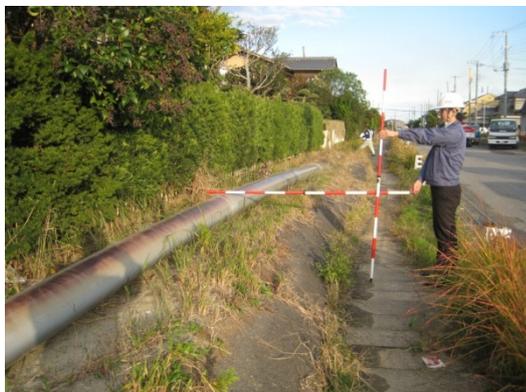
東日本大震災では、関東の埋め立て地に造成された住宅、道路、ライフライン等に甚大な被害が生じた。茨城県潮来市日の出地区においては、液状化現象により、道路の隆起や家屋・電柱・塀の傾斜及び沈下、雨水排水路の崩壊等の被害が発生した。下水道についても、管きょ破損やたるみ等が生じ、同地区の一角では、埋設されていた下水道管きょが地上に露出する現象が生じた。過去の地震において、液状化現象に伴う過剰間隙水圧の発生により、管きょが地中で浮上し勾配が変化する事例は多く確認されているが、管きょが地上に露出するほど大きく浮上した事例はない。

写真-Ⅲ.3.3.1 地上に露出した下水道管きょ

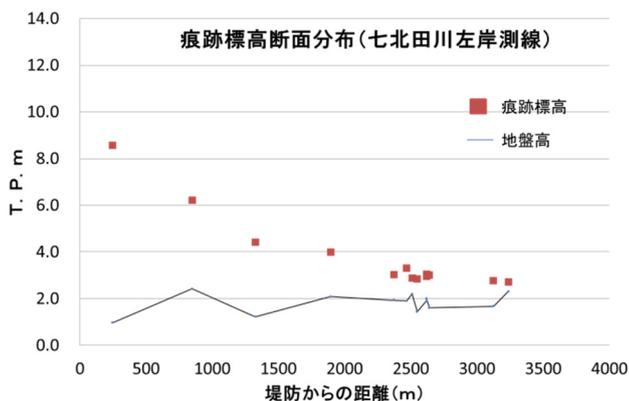
図-Ⅲ.4.5.2.2 津波の減衰が見られた例（中浜海岸測線）

痕跡水深を津波来襲時の潮位または震災後のLP (Laser Profiler) データから標高に補正し、痕跡標高の断面分布図を作成した。仙台新港背後測線から吉田浜測線までは痕跡標高も遡上方向に減衰していることが読み取れる（図-Ⅲ.4.5.2.2）。一方、笠野海岸測線から磯浜漁港測線までは遡上に伴う減衰が見られなかった（図-Ⅲ.4.5.2.3）。これは、平地が狭くなり遡上距離が短くなるためと考えられた。

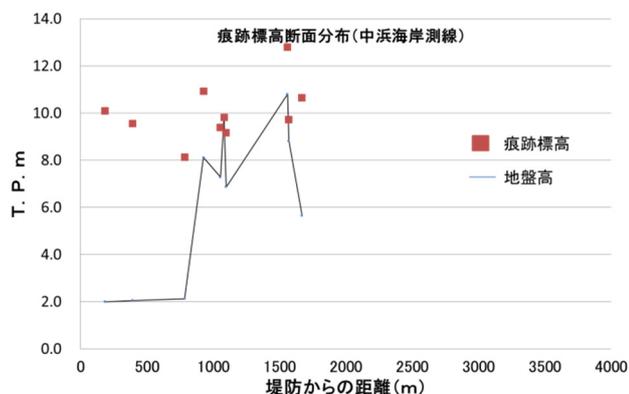
図-Ⅲ.4.5.2.3 津波の減衰が見られなかった例（中浜海岸測線）

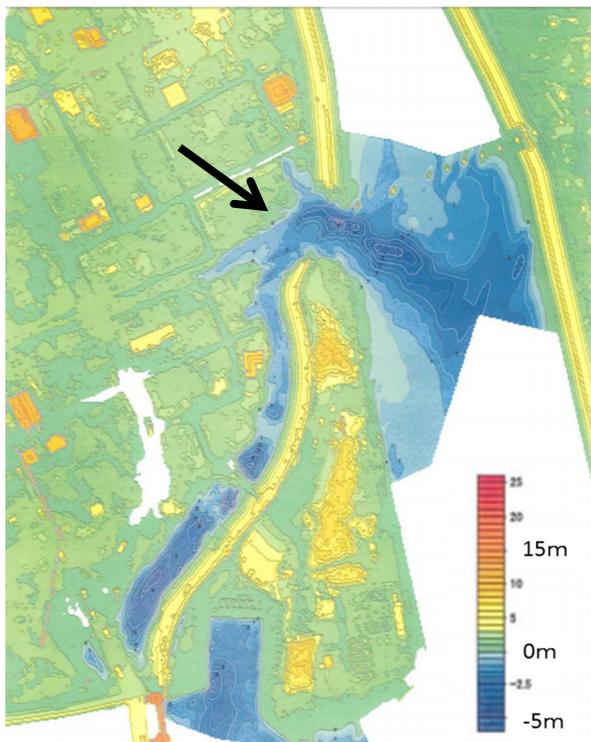
図-Ⅲ.4.7.1 大槌川河口の測量結果 (矢印先が破堤部)

結果の代表例として、大槌町の大槌川河口の測量結果を図-Ⅲ.4.7.1に示す。大槌川の河口では破堤した箇所を中心に周辺よりも地盤が低くなっている箇所が見られた。それらの場所のうち堤防の海側は、津波の引き波が破堤部に集中したことで、洗掘が進行したと考えられる。また現地測量を行った他の地域においても破堤部付近で引き波によって洗掘が進んだと考えられた。

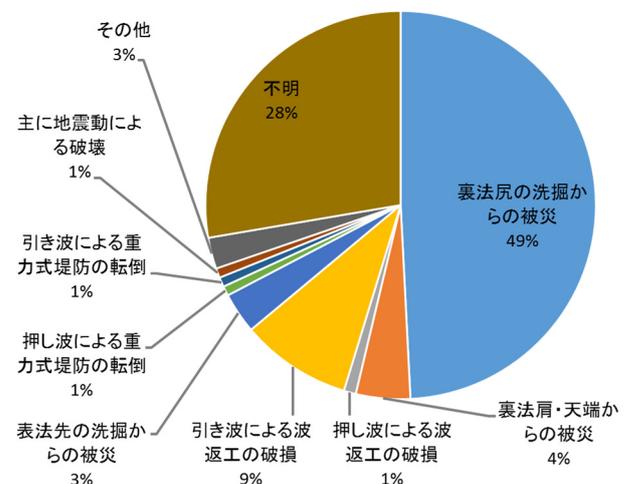
図-Ⅲ.4.8.1 各被災パターンの被災延長割合 (集計区間の延長 99km)

次に、各被災パターンが被災地でどの程度の割合で発生しているかを把握するため、青森県から千葉県にかけての自治体および国土交通省東北地方整備局によって実施された被災調査の整理をおこなった。その結果、図-Ⅲ.4.8.1に示すとおり、裏法尻の洗掘からの被災が49.2%を締め、主たる被災パターンとなっていることが分かった。次いで引き波による波返工の破損が9.2%と多かった。また、裏法肩・天端からの被災と表法先の洗掘からの被災がそれぞれ4.5%、3.4%を占めていた。

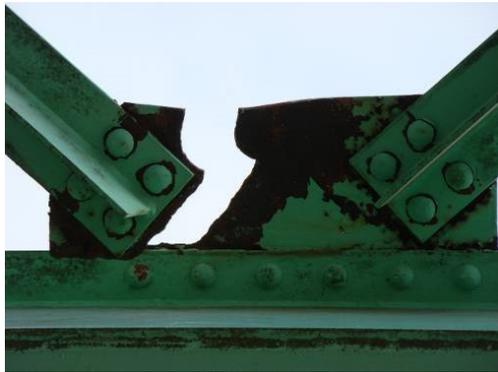
本橋は、今回の地震により、P1~P2間の鋼ランガーアーチ部(リベット橋、下路式)において上横構に多数の座屈変形が生じ、うち2箇所でガセット部の破断が確認された(写真-Ⅲ.5.1.2~写真-Ⅲ.5.1.5)。

写真-Ⅲ. 5. 1. 2 ガセット部破断

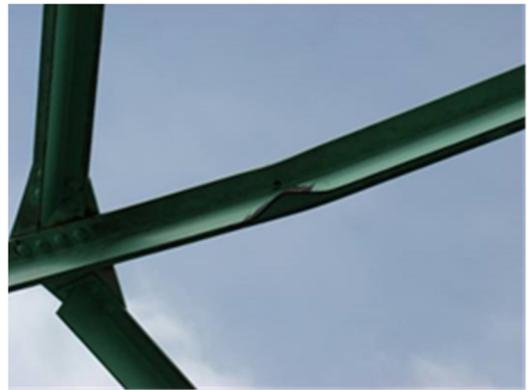
写真-Ⅲ. 5. 1. 5 上横構座屈(近景)

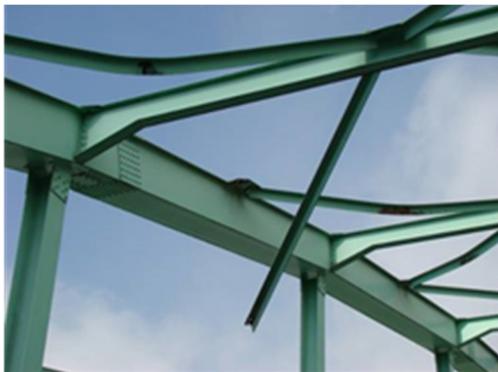
写真-Ⅲ. 5. 1. 3 上横構座屈及びガセット部破断

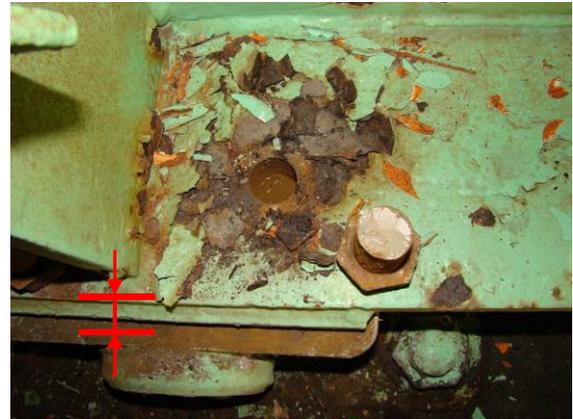
A1橋台では支承上沓の桁下フランジへの取り付けボルトの破断や腐食が確認された(写真-Ⅲ.5.1.6、写真-Ⅲ.5.1.7)。また、支承横桁フランジにふくれ(写真-Ⅲ.5.1.8)、橋門構には塑性変形とみられる変形及び塗膜のはがれ(写真-Ⅲ.5.1.9)が確認された。

本橋では、支承部の変位状況及びボルトの破断面から水平方向に振動し、せん断により破断したものと推定される。上横構等の変形からも上部構造に橋軸直角

写真-Ⅲ. 5. 1. 6 支承ボルト破断及び支承横方向のずれ

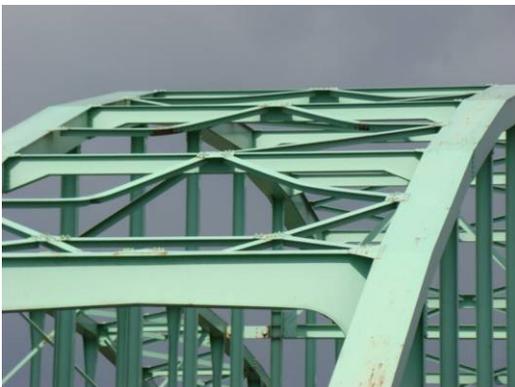
写真-Ⅲ. 5. 1. 4 上横溝座屈(遠景)

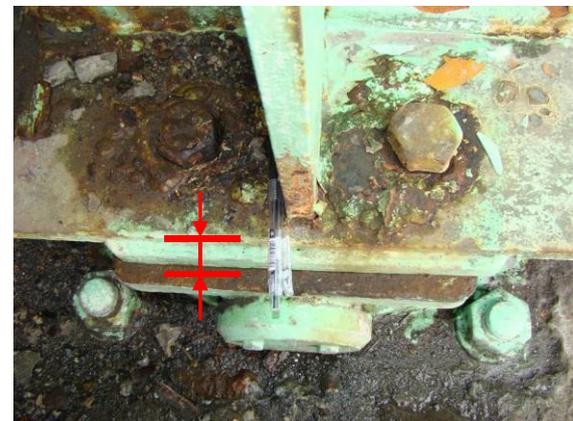
写真-Ⅲ. 5. 1. 7 支承ボルト腐食及び支承横方向のずれ

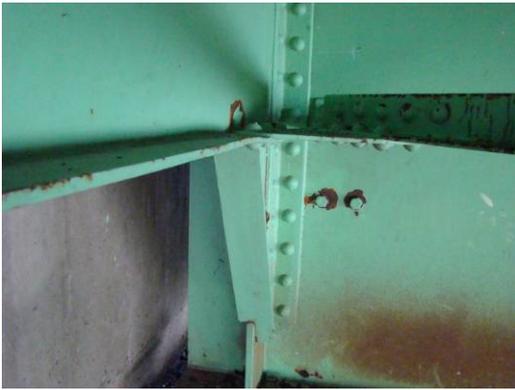
写真-Ⅲ. 5. 1. 8 支承横桁フランジのふくれ

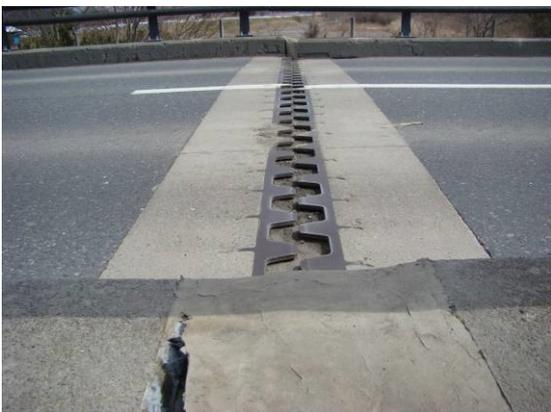
写真-Ⅲ. 5. 1. 10 伸縮装置の遊間異常

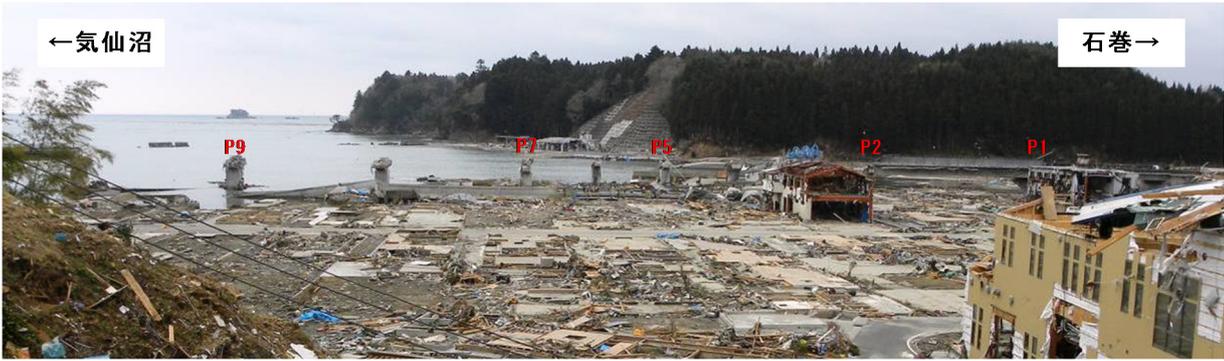
本橋では、A1～P2 及びP10～A2 間の上部構造が残っていたものの(写真-Ⅲ.5.1.14、写真-Ⅲ.5.1.15、写真-Ⅲ.5.1.16)、津波の影響によりP2～P10 の計 8 径間の上部構造が流出した(写真-Ⅲ.5.1.12、写真-Ⅲ.5.1.13)。上部構造が流出した径間の橋脚で、鋼製(写真-Ⅲ.5.1.17)や鉄筋コンクリート製(写真-Ⅲ.5.1.18)の変位制限構造の損傷、上流側の張出し部の損傷(写真-Ⅲ.5.1.18)が確認された。P2 橋脚は、RC巻立て部の上端部の上流側にかぶりコンクリートの剥落、軸方向鉄筋および帯鉄筋のはらみ出しなどの損傷が生じていた(写真-Ⅲ.5.1.17)。なお、他の橋脚にはこのような損傷は見られなかった(写真-Ⅲ.5.1.14、写真-Ⅲ.5.1.18)。流出した上部構造については、P2～P4 の 2 径間、P4～P7 の 3 径間はそれぞれ一体で流出し、連結した状態を保って着地していた。P7～P10 の 3 径間は、それぞれの径間がばらばらに全て裏返しの状態で流出していた(写真-Ⅲ.5.1.13、写真-Ⅲ.5.1.19)。また、P7～P10 の 3 径間については、調査時には、P10 近辺に流出している上部構造は水中にあったため詳細を確認できなかったが、写真-Ⅲ.5.1.13 において「写真-Ⅲ.5.1.19 に示す径間」と記述している上部構造は、主桁の底面に斜めひび割れが多数生じていることが確認された(写真-Ⅲ.5.1.20)。流出しなかったA1～P2、P10～A2 の 4 径間を調査したところ、P1～P2 間の上部構造にねじりによる損傷と考えられる桁の斜めひび割れ、桁端の欠けなどが確認された(写真-Ⅲ.5.1.23～写真-Ⅲ.5.1.25)。

写真-Ⅲ. 5. 1. 12 歌津大橋(上部構造は流出)

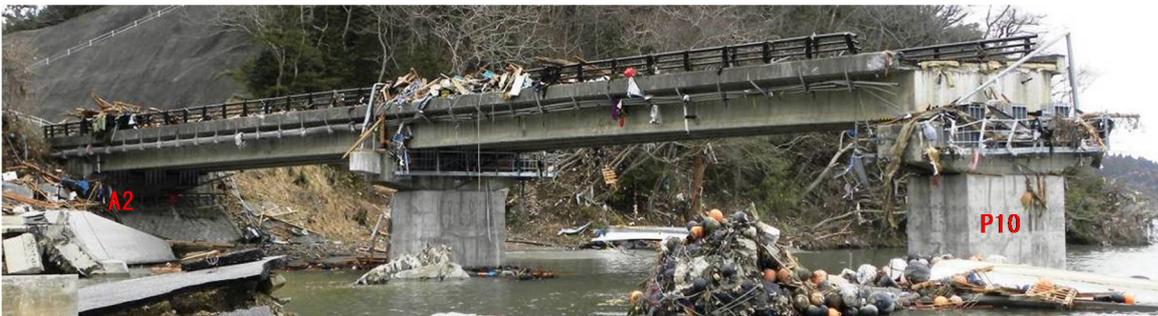
写真-Ⅲ. 5. 1. 14 P10~A2間の状況

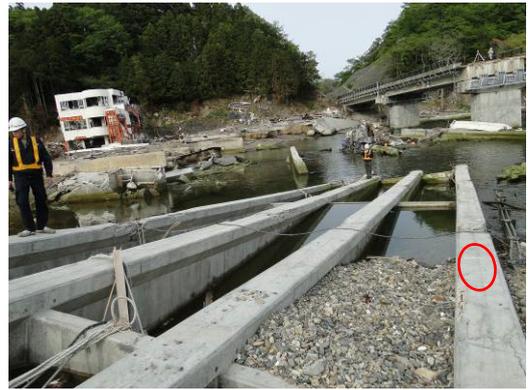
写真-Ⅲ. 5. 1. 19 流出している桁の状況

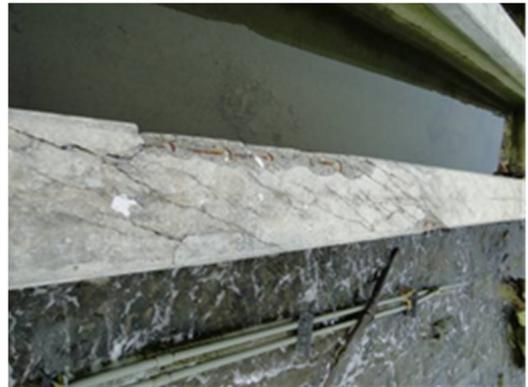
写真-Ⅲ. 5. 1. 20 桁のひび割れ状況

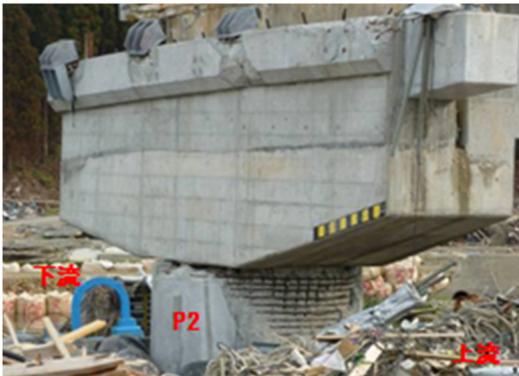
写真-Ⅲ. 5. 1. 17 P2橋脚の損傷状況

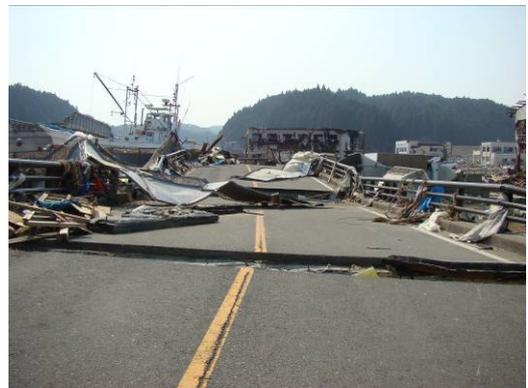
写真-Ⅲ. 5. 1. 21 流出している桁の状況

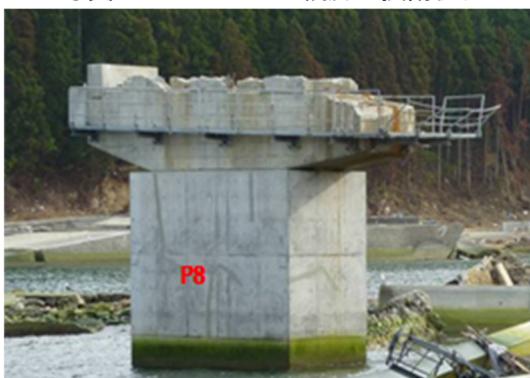
写真-Ⅲ. 5. 1. 18 P8橋脚の損傷状況

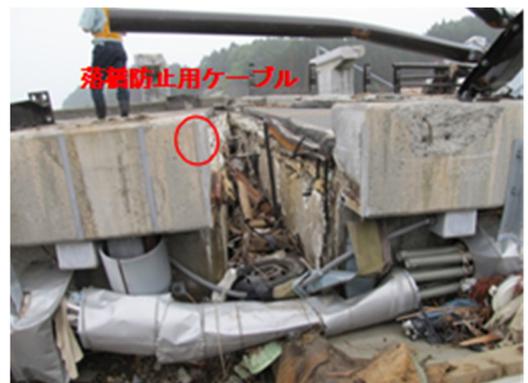
写真-Ⅲ. 5. 1. 22 桁間の落橋防止用ケーブル (P4～P7間)

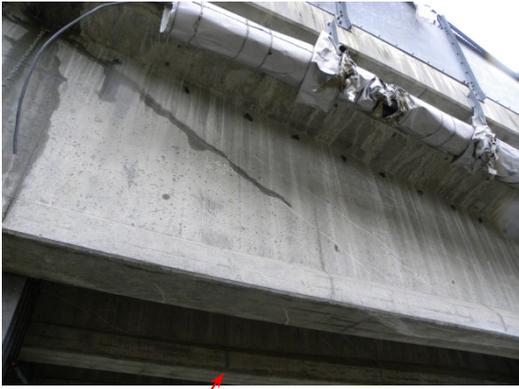
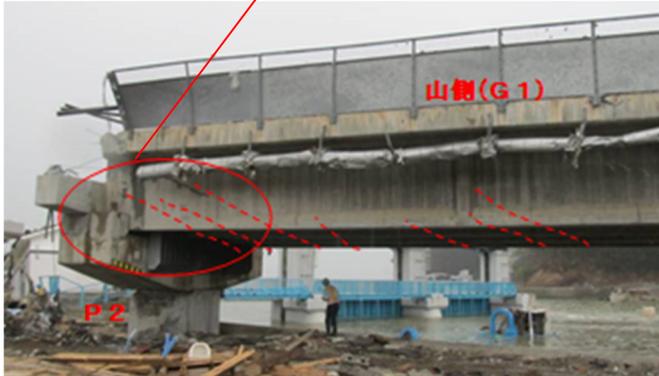
写真-Ⅲ.5.1.23 斜めひび割れの発生状況(P1～P2間 G1側)

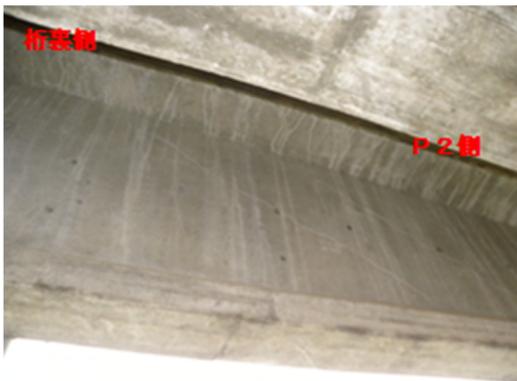
写真-Ⅲ.5.1.24 斜めひび割れの発生状況(P1～P2間 G1側)

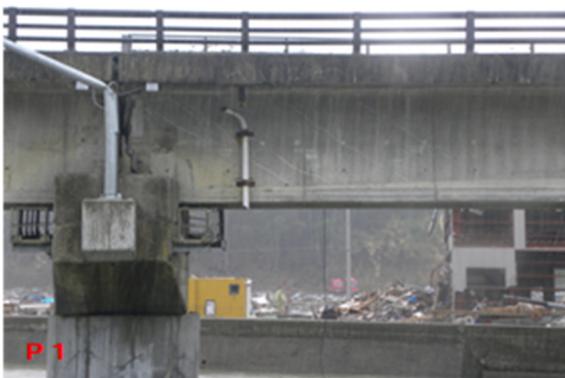
写真-Ⅲ.5.1.25 斜めひび割れの発生状況(P1～P2間 G4側)

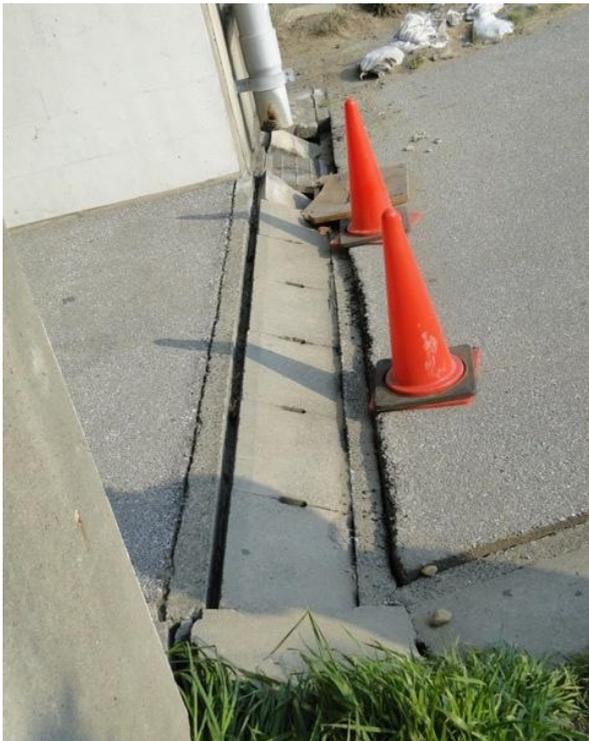
(c) 橋台周辺地盤の沈下により生じた、橋台側面の段差 ((a) のコーン設置位置)

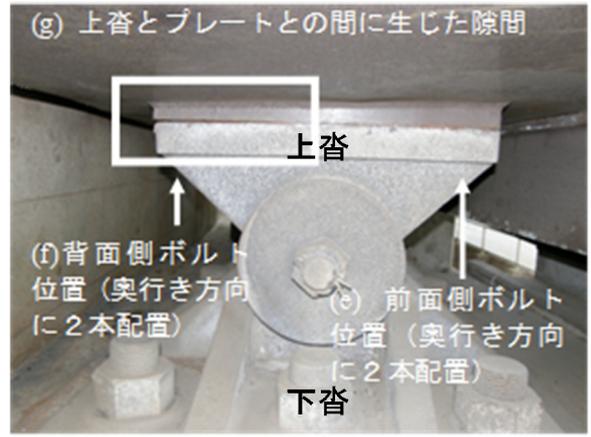
(d)に示すように、支承は上沓・下沓をピンで結合した固定支承であり、1 支承線に 2 基の支承が設置されていた。上沓には桁のプレートと結合するためのボルトが前面側と背面側に 2 本ずつ取り付けられていたが、(e)に示すように、それぞれの支承の橋台前面のボルト 2 本とも(2 台の合計 4 本)に破断が、(f)に示すように橋台背面側のボルト 2 本とも(2 台の合計 4 本)に緩みが確認された。(d)、(g)に示すように、上沓と桁のプレートとの間には、背面側に開きが生じていた。

(d) A2 橋台の支承

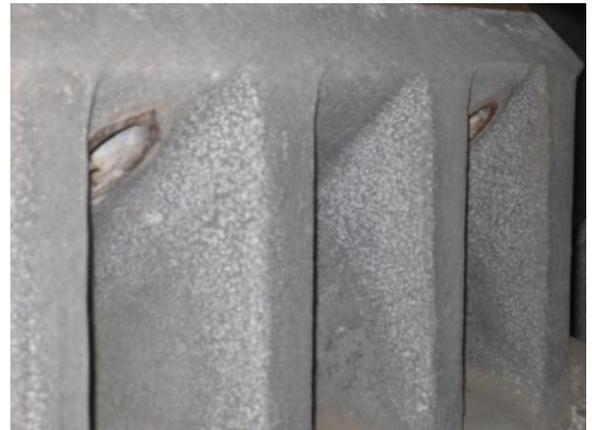
(e) 支承部 (前面側) のボルト破断の状況
写真-Ⅲ. 5. 1. 28 (1) A2 橋台 (右岸側) の状況

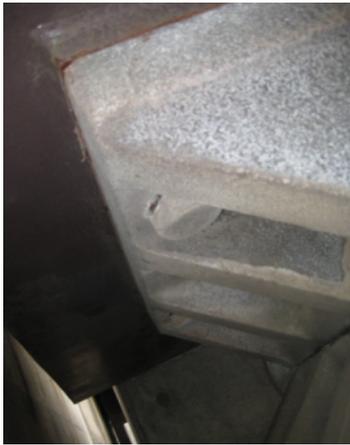
(f) 支承部(背面側)のボルトのゆるみ

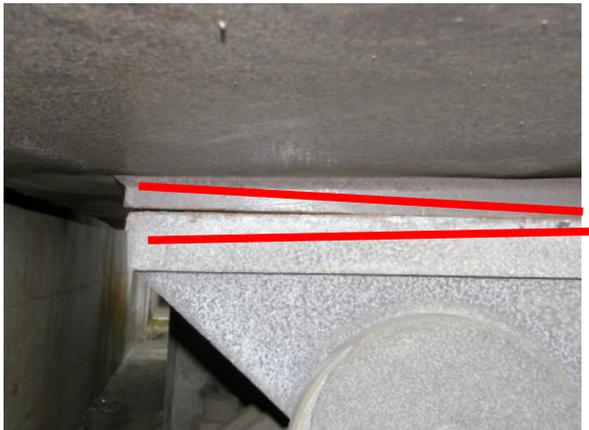
(g) 支承と桁のプレートとの間に生じた隙間
写真-Ⅲ. 5. 1. 28(2) A2 橋台(右岸側)の状況

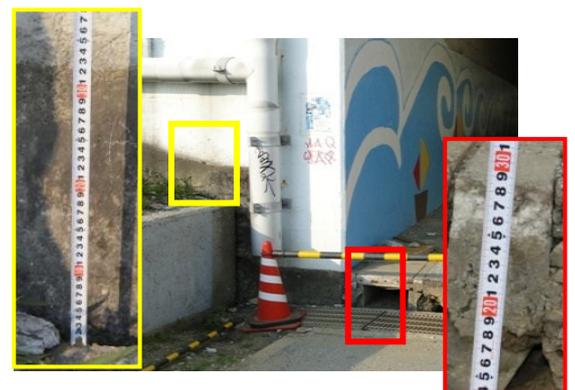
(d) 橋台と橋台前面護岸、橋台と一般部の鉛直変位差(約30cm)

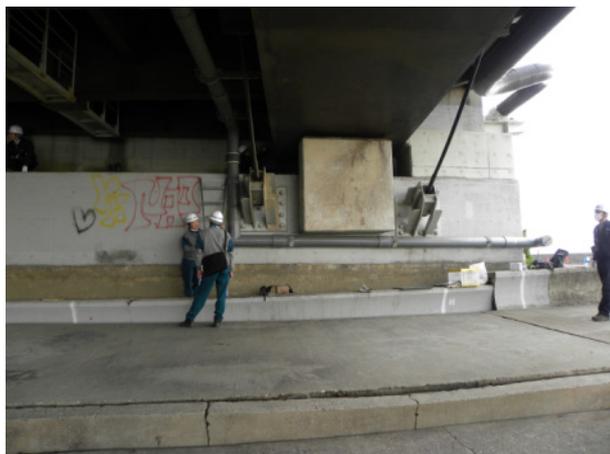
(e) 橋台壁および前面護岸の状況

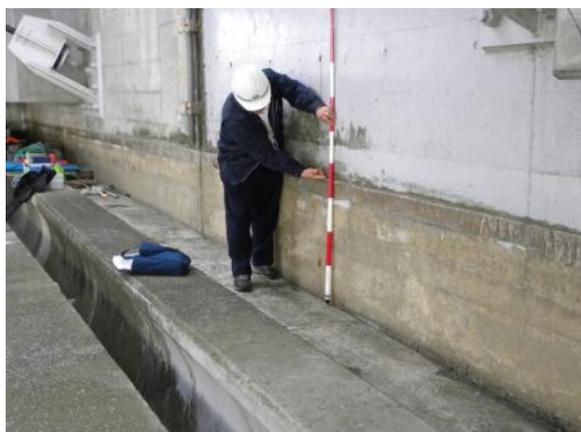
(f) 護岸の沈下(約 70cm)

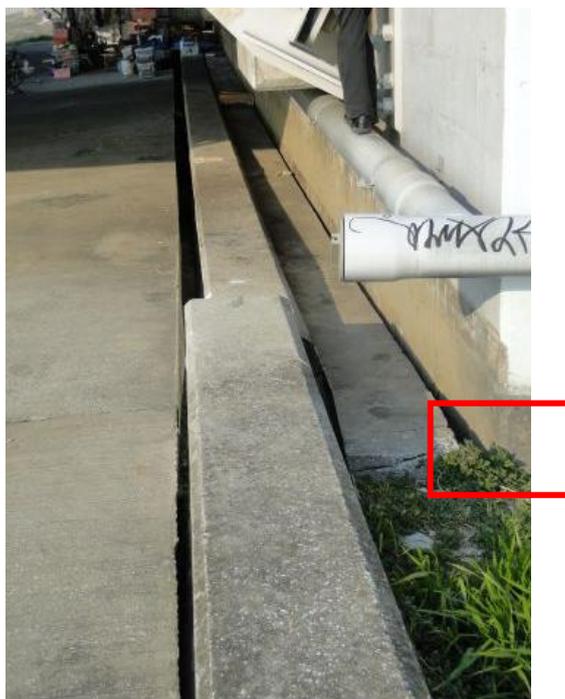
(g) 橋台前面・側面と周辺地盤の間に生じた隙間

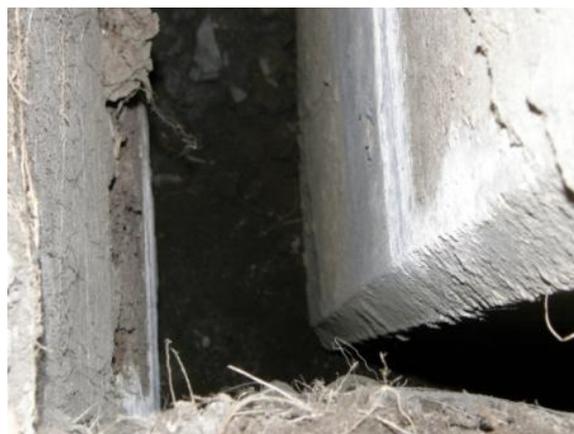
(h) (g) の四角囲み部拡大

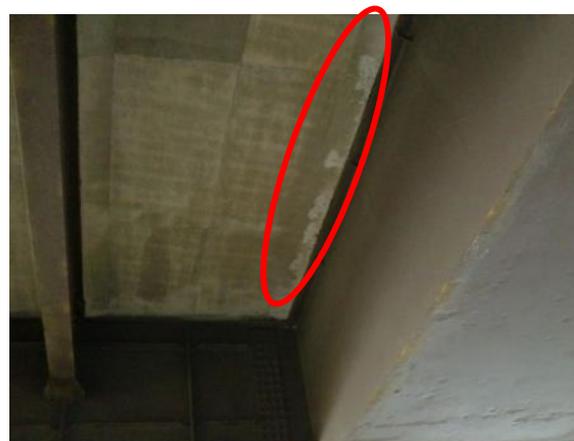
(i)、(j)に示すように、床版裏面の一部にコンクリートが剥離した形跡が確認された。なお、落下していたコンクリート剥落片を確認したところ、その厚さは約 1cm 程度であった。

(i) 床板裏面にみられた剥離

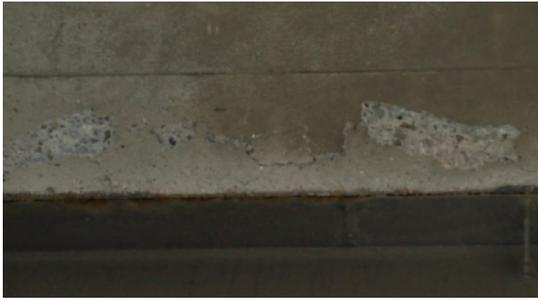
(j) 床板裏側の剥離部拡大写真

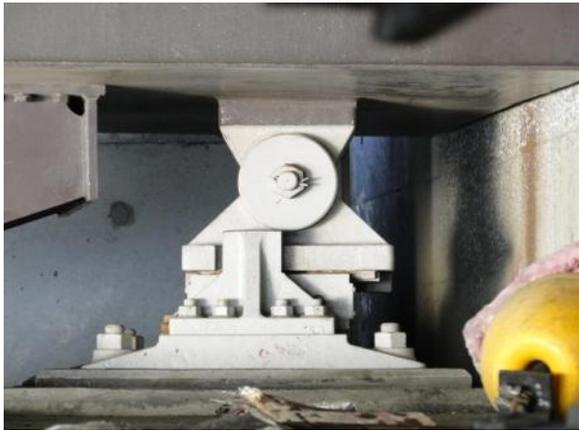
(k) 可動支承に生じた変状

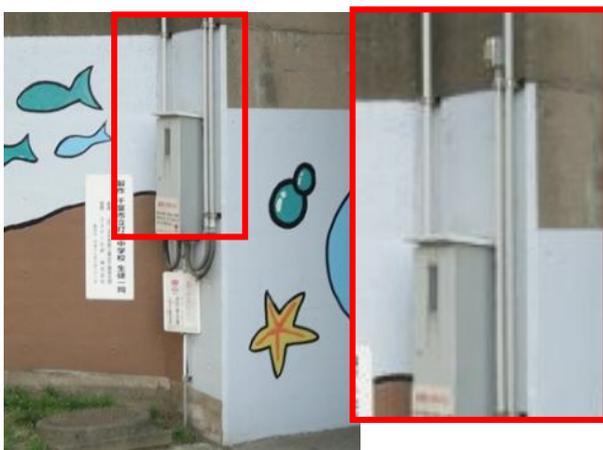
(m)に示すように、上流側では橋台と擁壁が一体構造であるため、有意な隙間が生じておらず、橋台と擁壁の間に 7cm の隙間が生じた下流側とは状況が異なる。また、右岸側の A2 橋台と同様に、ボックスカルバート内には、有害なひび割れ等は確認されなかった。

(m) 上流側の橋台と擁壁の接合部

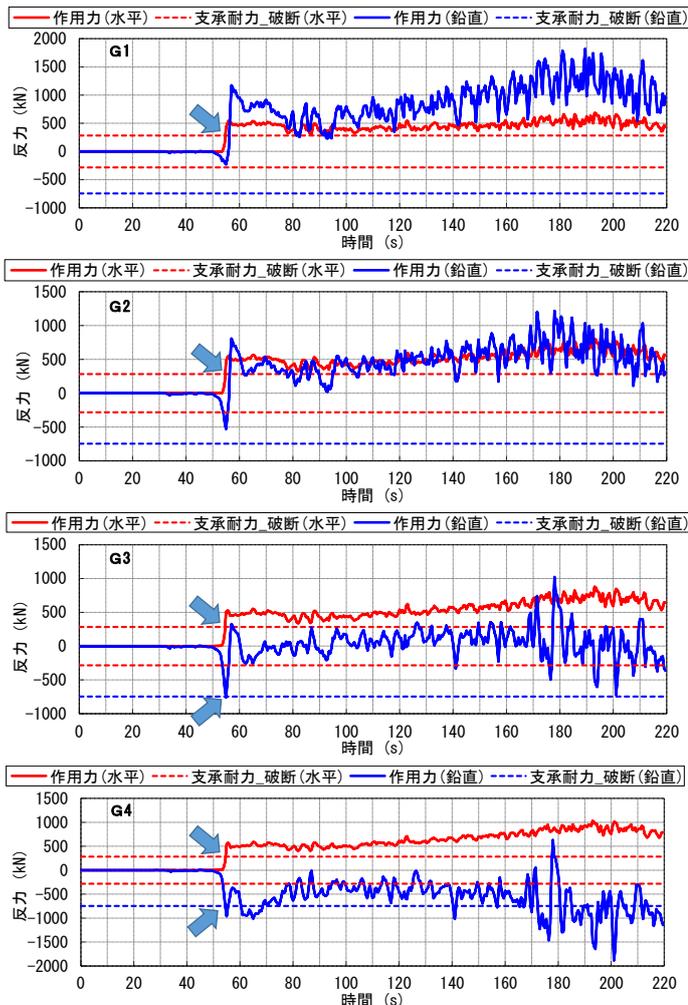
全6径間が流出した小泉大橋を例として、各支承への作用力の時刻歴と抵抗力を比較したものを図-Ⅲ.5.3.3.2に示す。矢印は作用力が抵抗力を超えた時点である。この解析結果から、支承の損傷過程は、まず海側の支承G3,G4が鉛直上向き作用力を受けて破断した後、すぐに水平方向作用力によって陸側の支承G1,G2も破断したと推定される。

図-Ⅲ.5.3.3.2 小泉大橋の支承G1～G4への作用力の時刻歴と抵抗力の比較 (水平は橋軸直交方向の陸側、鉛直は下向きが正)

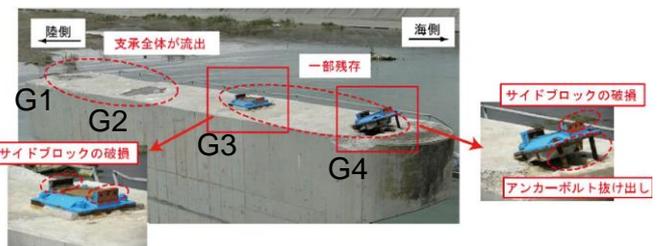
小泉大橋の支承の損傷状況（図-Ⅲ.5.3.3.3）も海側と陸側とでは異なっており、解析結果から推定される支承の損傷過程と整合する。

図-Ⅲ.5.3.3.3 小泉大橋の支承の損傷状況⁹⁾
