## 5. 河川施設の被害状況

### 5. 1 河川施設に関する被害の全体概要

### 5. 2 調査の概要

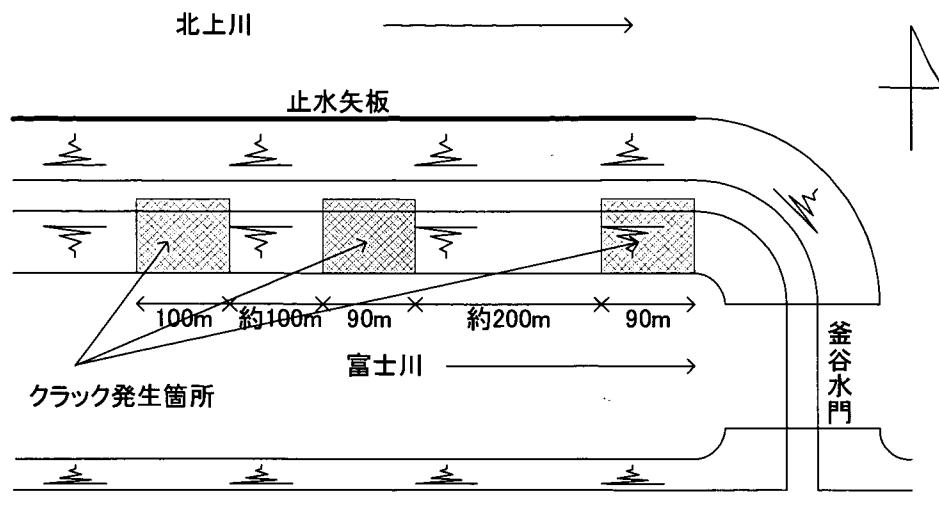
図 5.2 金谷地区の被災箇所

釜谷地区の堤防は、今回の調査において最も大きな被害を受けていた箇所である。図 5.2 に被害箇所の状況を模式的に示す。被害を受けた堤防は、北上川と富士川にはさまれた背割堤となっており、北上川右岸 0.8k+130m～1.0k+020m、1.2k+050m～1.2k+140m、1.4k+050m～1.4k+150m の 3 箇所の天端から富士川側の法

面にかけて縦断クラックが生じていた。このクラック発生箇所周辺の富士川側の低水護岸には、はらみ出しが認められた。北上川側の低水護岸には根入長さ 9.0m のⅡ型止水矢板が入っており、相対的に耐震性の低い富士川側に被害が集中したものと考えられる。被害箇所は、長さが各々約 100m であり、被害箇所の間に約 100m と 200m の無被害区域をはさんで不連続に分布している。このような被害形態は、釧路沖地震でも確認されている<sup>2)</sup>。なお、被害箇所の周辺で噴砂等の液状化の痕跡は見られなかつた。

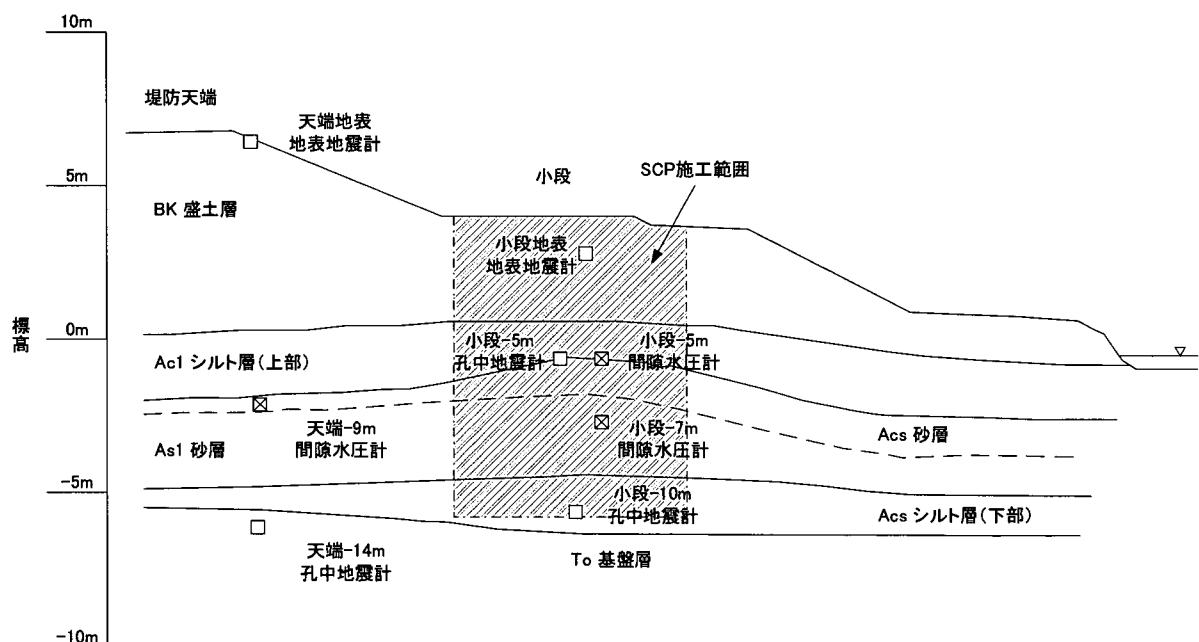
図 5.3 中下震動観測所における強震計と間隙水圧計の配置断面図

中下震動観測所は、鳴瀬川右岸 0.9k のサンドコンパクションパイル工法(以下、SCP)により耐震対策が施された河川堤防上に位置している。図 5.3 に示すように、SCP 施工範囲内と外に強震計と間隙水圧計が配置されている。

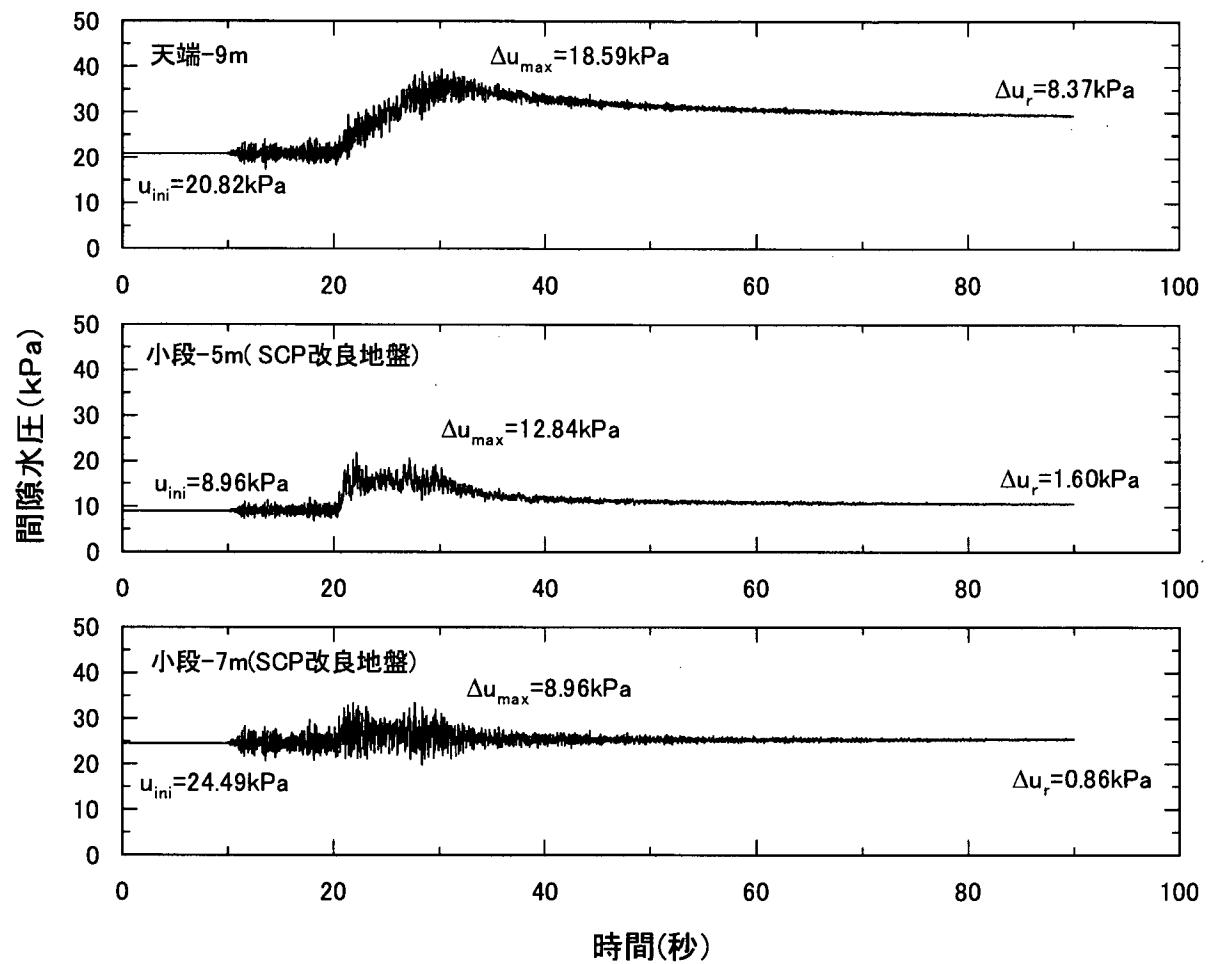
図 5.4 中下震動観測所で記録された間隙水圧時刻歴

図 5.4 に間隙水圧の時刻歴を示す。SCP 施工範囲外（天端・9m）と SCP 施工範囲内（小段・5m、小段・7m）を比較すると、SCP 施工範囲内の水圧の上昇が抑制されていることは明らかである。また、間隙水圧計の初期値から求めた地下水位（標高・0.2m）を用いて、過剰間隙水圧比を計算した。その結果、天端・9m でも過剰間隙水圧比の最大値が 15%程度であり、液状化していないことが確認できた。

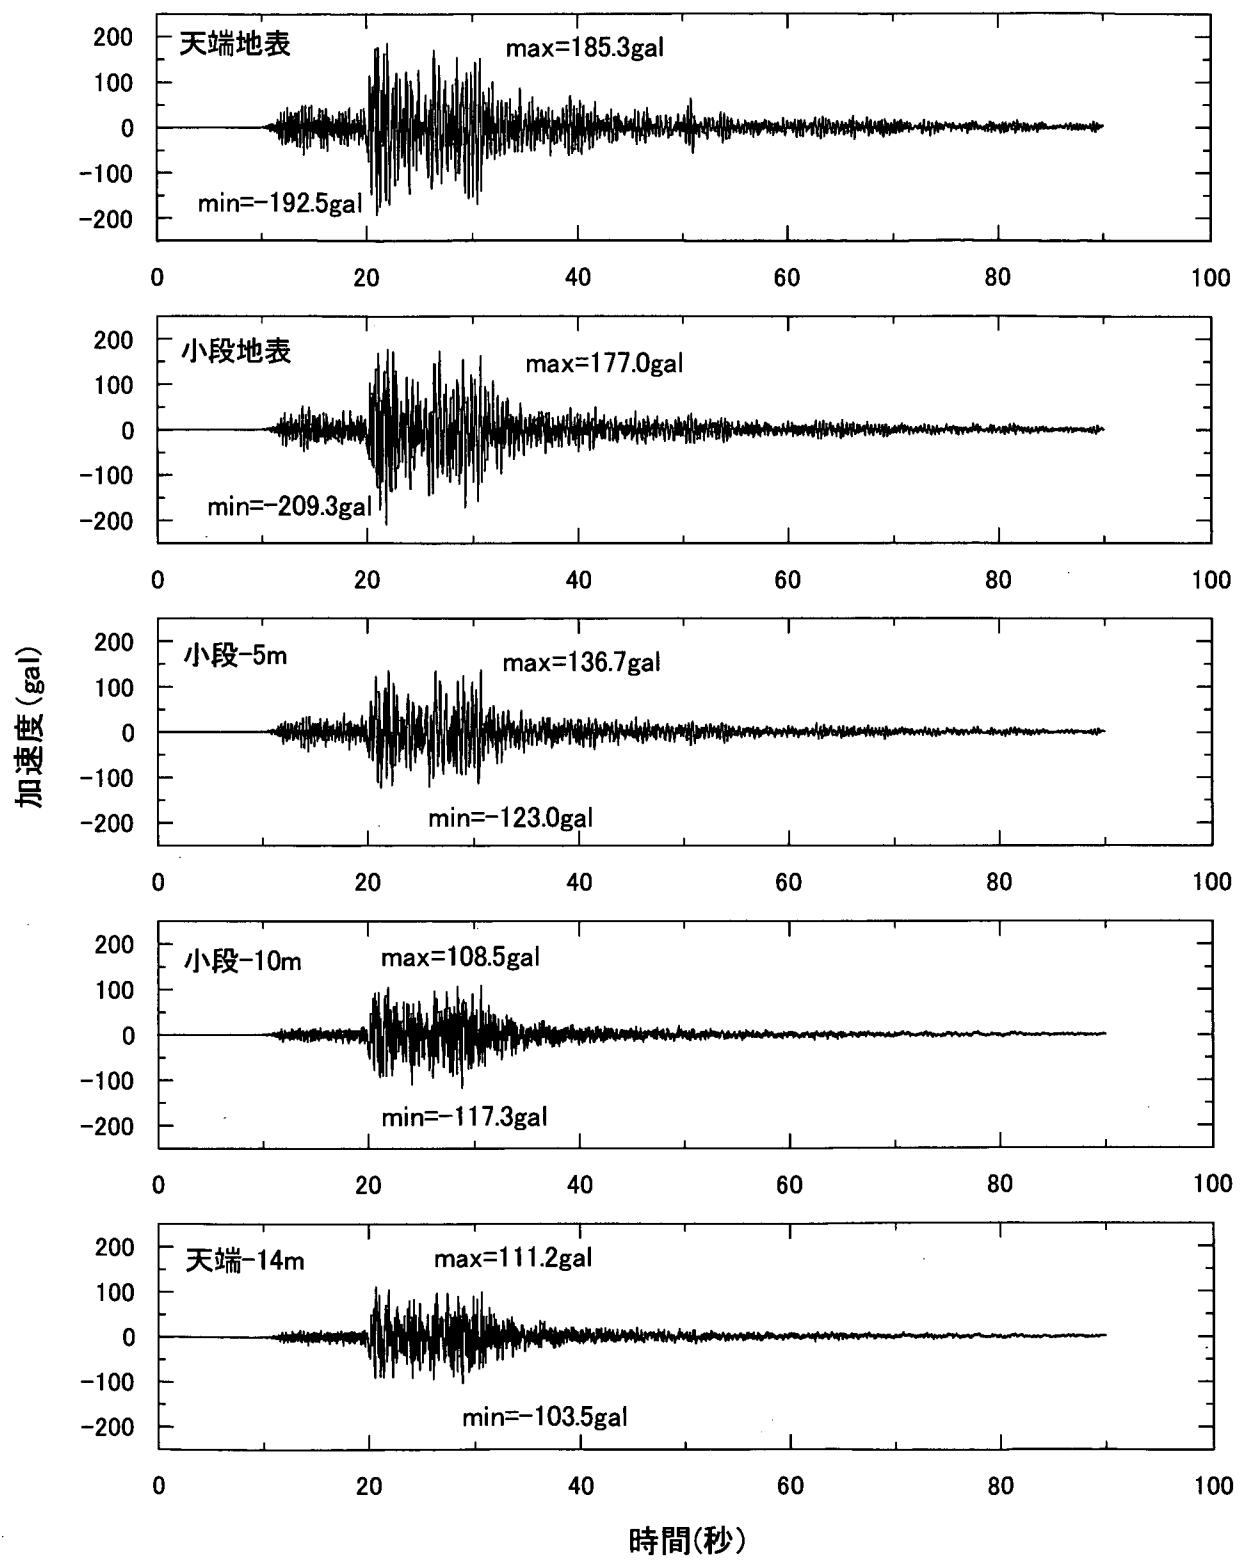
図 5.5 中下震動観測所の加速度記録（NS 成分）

図 5.5 に NS 方向の加速度を、図 5.6 にそのフーリエスペクトルを示す。天端地表で最大 192gal、基盤でも最大 111gal を記録した。

このように、今回の地震の加速度はかなり大きいにもかかわらず、間隙水圧がほとんど上昇しなかった。

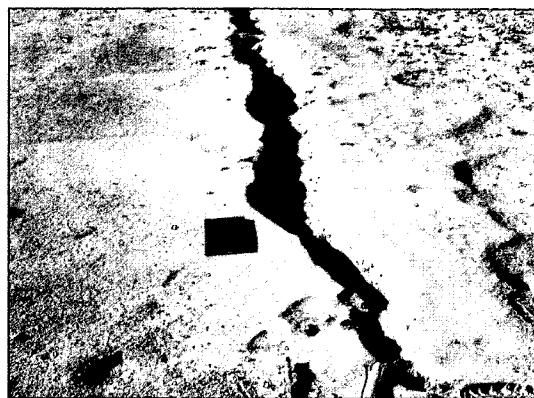
液状化による噴砂は、2 箇所（調査箇所以外に江合川旧河道）で確認されただけである。表 5.1 の No.7 地点の噴砂は造成したばかりの高水敷が液状化したものと考えられ、周辺の堤体への影響は見られなかった。また、表 5.1 の No.14 地点において確認された噴砂は非常に少量であった。

写真5.3 高水敷に噴砂の痕跡(鳴瀬川左岸21k)

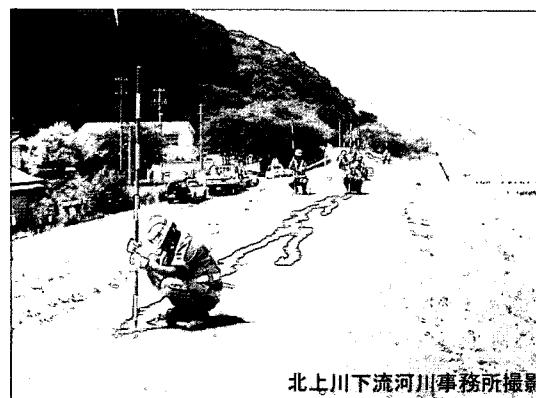
写真5.4 被災直後の横川地区の天端縦断クラック  
(北上川右岸6.4k)

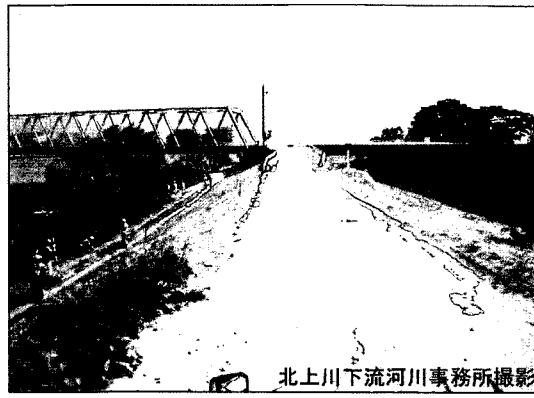
写真5.7 被災直後の新北上大橋右岸上流の堤防  
(北上川右岸3.8k)

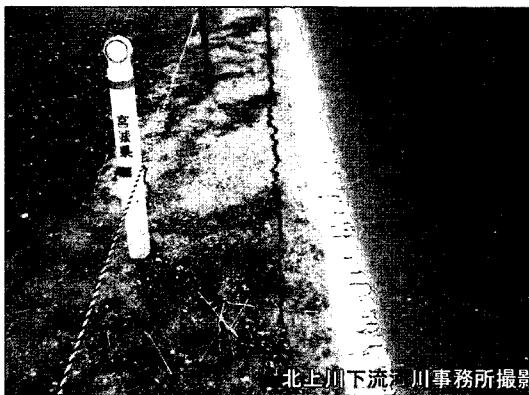
写真5.9 被災直後の月浜地区、天端腹付け部との境界にクラック(北上川左岸2.2k)

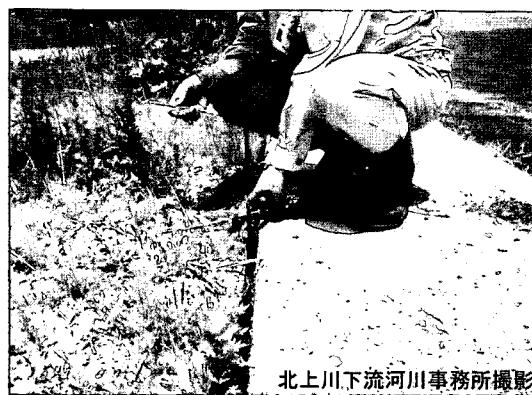
写真5.10 被災直後の月浜地区、低水護岸と背後の地盤に間隙(北上川左岸2.2k)

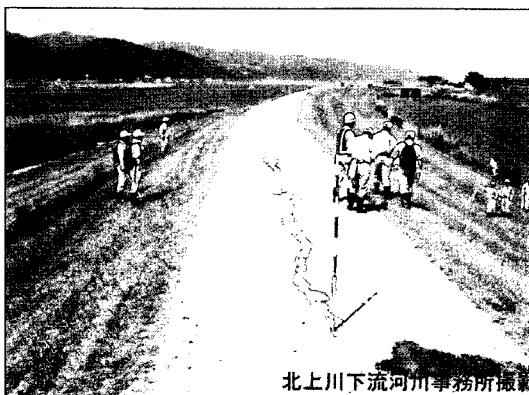
写真5.11 被災直後の釜谷地区、天端にクラック(北上川左岸0.8k～1.4k)

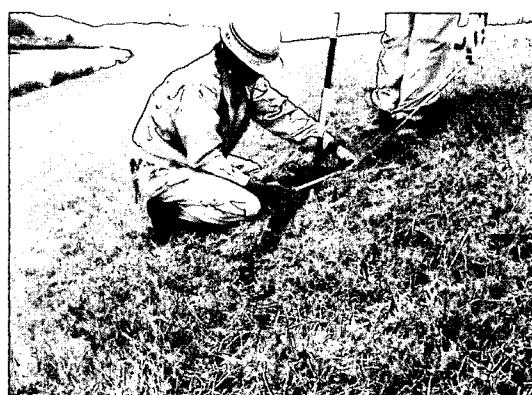
写真5.12 被災直後の釜谷地区、堤防法面にクラック(北上川左岸0.8k～1.4k)
