8. 斜面の被害状況

8. 1 斜面に関する被害の状況

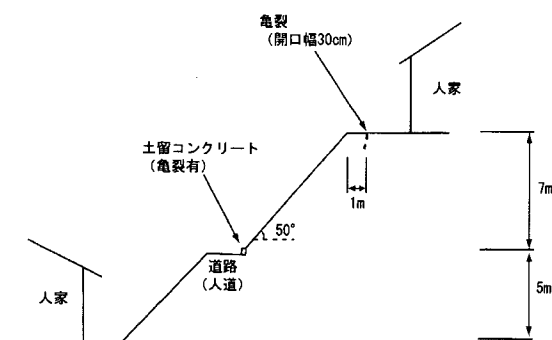
図8.2 のり肩部亀裂発生箇所 断面図

写真G8.1に示す箇所では、のり肩部から約1m程度の位置に長さ30m程度の連続的なき裂が確認された。亀裂の開口幅は1cmから3cm程度であった。また、斜面直下の道路脇に設置された土留めコンクリートの一部にき裂が認められた。斜面高さは直下の道路（人道）まで約7m、勾配は約50°であった（図8.2）。

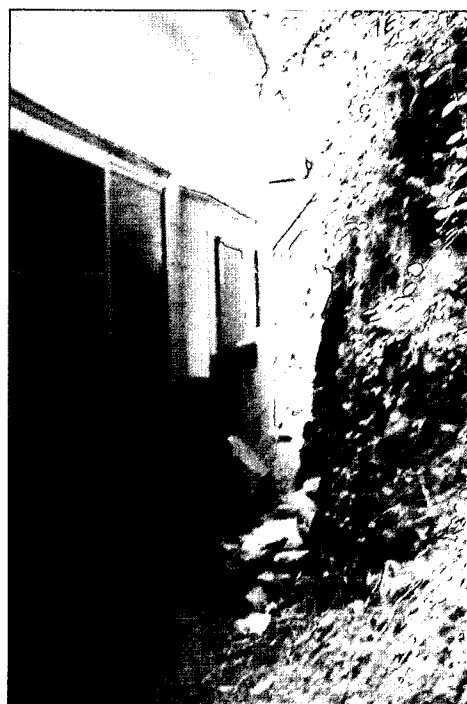
写真8.1 落石が発生した岩盤斜面

写真8.1に示す斜面では、家屋裏の斜面においてははく離（浮石）型落石が発生していた。斜面高さは6～7m、勾配は約70°であった。家屋の外壁が破損し窓ガラスが割れる被害があった。斜面に露頭する岩の節理方向が斜面中央部で変化しており、変化している部分は地形上の凹部となり露頭している泥質岩は著しく風化していた。

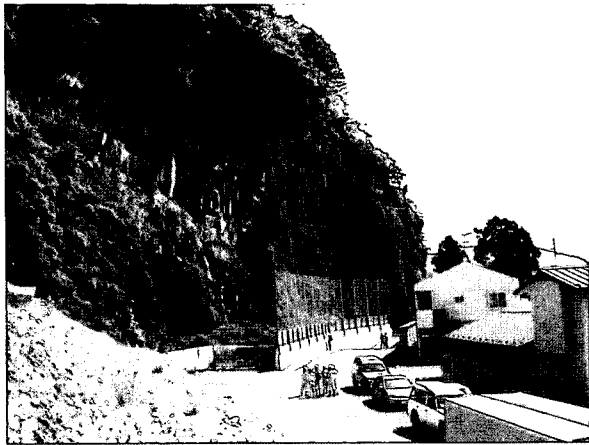
写真 8.2 鹿妻地区 落石箇所全景

泥質岩からなる高さ25～50m、勾配80°以上の斜面（採石跡地の人工がけ）の一部で、大きさ約1～2mのはく離（浮石）型落石を生じていた（写真8.2）。地震による落石の多くは斜面下にある待ち受け擁壁（土地所有者による施工：H=1.7m、フェンスH=1.3m、繊維系ネットH=5m）で停止していたが、一部は擁壁上部に設置されている繊維系ネットを突き抜けた（図8.3）。落石は斜面の土地所有者が市の指導により施工した覆式落石防護網工の未施工箇所から発生していた。擁壁から水平距離で11m離れた位置にアパートがあるが、今後の余震等により落石等の被害を受ける可能性があるため、石巻市の勧告により調査時点では住民は避難していた。

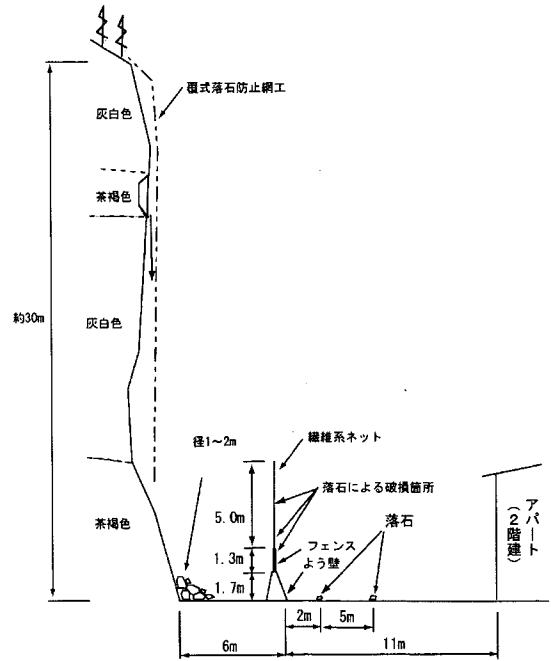
図 8.3 鹿妻地区 断面図

鹿妻地区では、落石によって土地所有者の施工した待ち受け擁壁工上部のフェンスが破損していた。

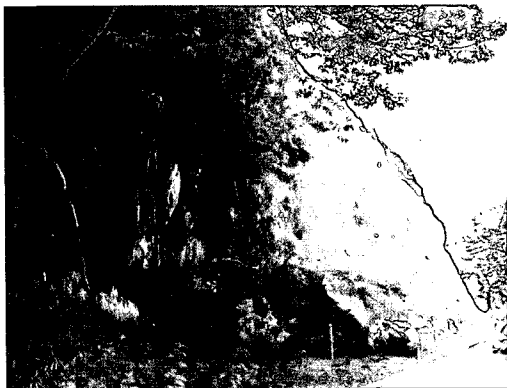
写真 8.3 魚町3丁目地区
崩落岩盤の堆積状況

他2箇所では対策施設が未施工である。切り通しの両側の斜面(高さ $7\sim 8\text{m}$)からの長径 $1\sim 2\text{m}$ の崩落岩塊と落石が道路に堆積し、山側斜面からはくさび型の岩

盤崩壊が生じていた。山側の1箇所では斜面直下に駐車中の自動車に被害を及ぼした（写真8.3）。

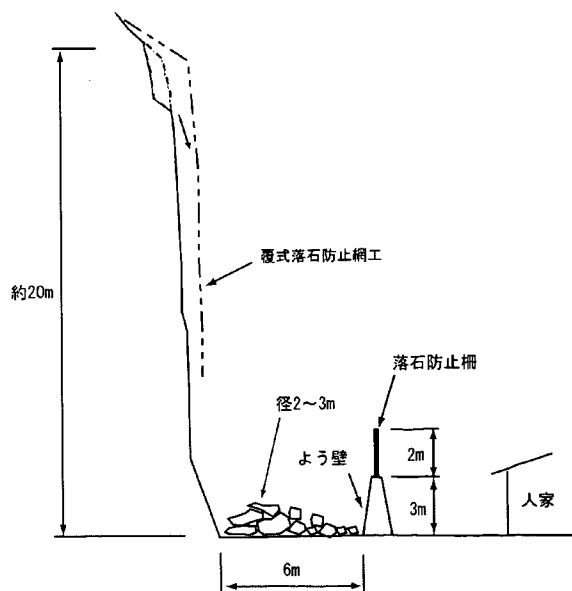
図 8.4 仙沼市魚町3丁目地区 断面図

勾配約 $70\sim 80^\circ$ の泥質岩からなる岩盤斜面(高さ約 $10\sim 25\text{m}$)で節理に沿ってはく離(浮石)型落石及びくさび型岩盤崩壊が生じていた。はく離(浮石)型落石及びくさび型岩盤崩壊は計3箇所が発生していた。1箇所は長径約 $2\sim 3\text{m}$ の落石が覆式落石防護網工の金網を破断させた後、斜面から約 6m 離れて設置された待ち受け擁壁のポケット部に堆積していた(図 8.4)。擁壁背後には民家が近接しており、この民家には気仙沼市から避難勧告が発令されていた。

今回調査した斜面ではのり枠工、待ち受け擁壁等の施工箇所があった。魚町 3 丁目地区で覆式落石防護網工の金網の破断があったが、それ以外の箇所では急傾斜地崩壊防止施設の被害は見られなかった。

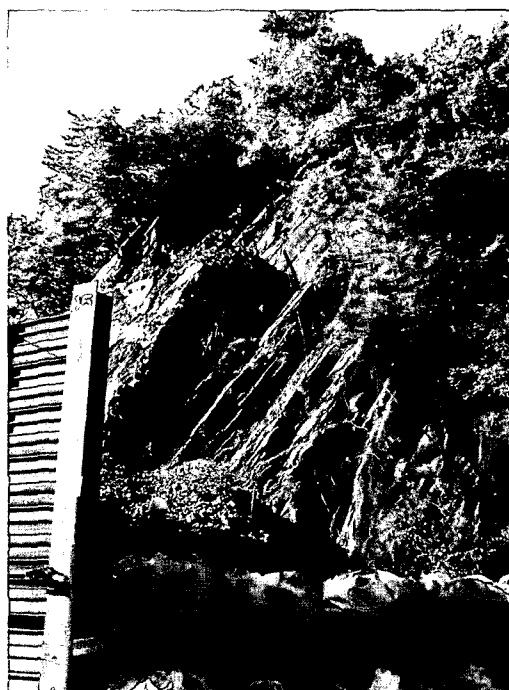
写真8.4 世田米子飼沢地区 落石状況

高さ18m、幅23.5mのモルタル吹付斜面の頂部がくさび状に崩壊した（写真G8.3、写真8.4、図8.5、図8.6）。崩落は高さ約5m×幅約10m程度で、崩壊量約80m³である。ロックネットが備え付けられていたが、崩壊した岩片により破損した。また、吹付モルタルの一部にもはく落やき裂が見られた。

地質は古生代ペルム紀の泥岩で、その走向傾斜はN12° W60° Eの流れ盤であった。崩落は泥岩の層理面や片理面に沿い発生したはく離（浮石）型の落石であると推定される。崩壊した岩塊はハンマーによる打撃で金属音を発するが、層理や片理表面は茶

色に風化し、10cm～1mのブロック状に分離していた。

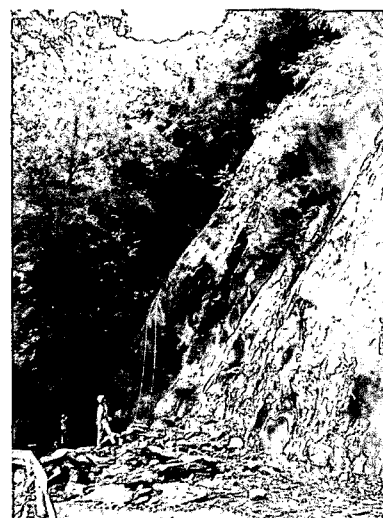
写真8.5 甲子町(その1)地区 落石状況

モルタル吹きつけ斜面のオーバーハング部分が、高さ3.9mの位置から崩落したはく離(浮石)型の落石である(写真G8.4、写真8.5、図8.7、図8.8)。はく落は幅約7.5m×高さ約8mで、岩塊の体積は約25 m³である。

地質は古生代石炭紀の泥岩と砂岩で、その走向傾斜はN60° E52° Sの流れ盤である。層理や片理沿いにき裂が発達し、茶褐色～黒褐色に風化し、崩落した岩塊は10cm～50cmのブロック状に分離していた。浮石が一部斜面に残存している。

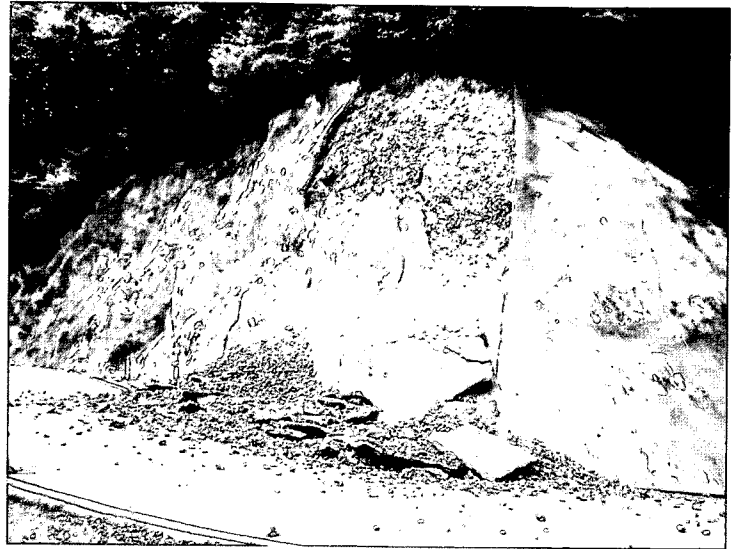
写真 8.6 甲子町 (その2) 地区 落石状況

はく落した部分は、高さ約10m ×幅約5mで、崩壊量は約10m³程度と推定される (写真 8.6、図 8.9、図 8.10)。吹付の内側は古生代石炭紀の泥岩と砂岩である。貫入岩を伴い、ホルンフェルス化しているものの、著しく風化していた。モルタル吹付斜面の表面が風化部とともにはく落したはく離 (浮石) 型の落石である。

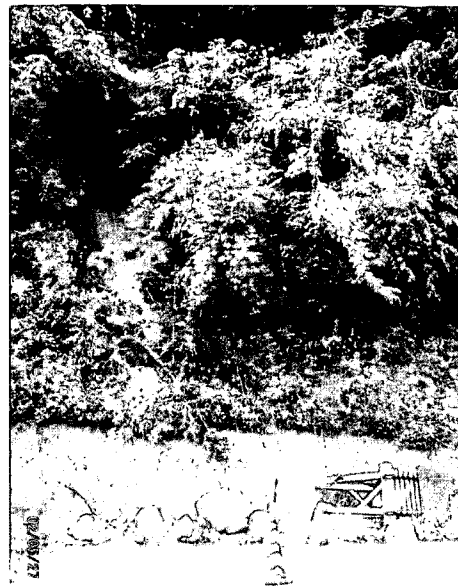
写真 8.7 山田地区 落石状況
(岩手県大船渡地方振興局土木部提供)

高さ約 10m、幅約 5m の切土斜面から 30～50cm 大の岩塊が落下した (写真 8.7、図 8.11、図 8.12)。地質は花崗閃緑岩で、大部分がマサ化しているが、局部的に風化していない岩塊が残存している。今回の落石は、風化していない岩塊の一部が抜け落ちた、抜け落ち(転石)型の落石であると推定される。

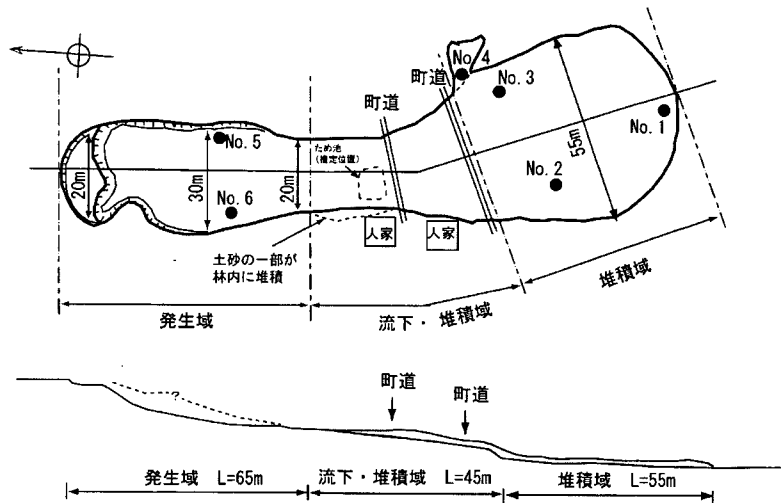
図 8.13 館下地区で発生した地すべりの概要（スケッチ）

今回の地震により築館町の1箇所では地すべりが発生した (写真 G8.2)。発生した地すべりは、最大幅約 30m、長さ約 65m (移動土砂量約 4,800m³) の斜面が移動したもので、発生域の元斜面勾配は約 11～12°であった。移動した土塊は人家及び町道付近の斜面 (流下・堆積域) と水田 (堆積域) に堆積 (図 8.13) しており、堆積末端から滑落崖を見通した角度は 8°程度と緩い勾配であった。流下・堆積域では、幅約 20～50m、長さ約 45m の範囲に

堆積し、堆積土砂量は約 2,350m³と推定される。堆積域（水田）の地すべり前の元勾配は 1° 以下であった。地すべり後、厚さ約 0.7m、勾配約 2° で最大幅約 55m、長さ約 65m の範囲に薄く広がって移動土塊が堆積していた（堆積土砂量約 2,500m³）。地すべりの発生により人家の一部が損壊したが、人的被害はなかった。

現地はシートで覆われていたため詳細な観察は出来なかったが、図 8.13 に示した No. 5 付近の土質を確認したところ、最大径 3cm 程度の軽石を含む火山灰質砂質土からなっていた。勾配の緩い中腹部においては、少量ではあるがシート上面に地下水の浸出が認められた。また、中腹部は歩行が困難なほどぬかるんでおり、水分を多量に含んでいると推察された。

これらから、多量の水分を含んだ土層が、地震を誘因として流動化して上層とともに移動したものと考えられる。

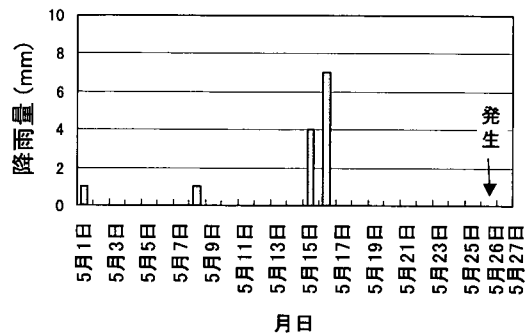
図 8.14 地震発生前の降雨量(宮城県築館観測所)

館下地区の5月の降雨量（築館観測所、当地区より約 8km の地点にある宮城県観測雨量計）は図 8.14 のとおりであり、地震発生以前約 1 ヶ月間で大きな降雨量を記録していない。土木事務所職員の話によると人家付近にあったため池が湧水で涵養されていたということや、今回移動した斜面の上部は地すべり発生斜面に向かってゆるやかな集水地形をなしていることから当該斜面の地下水は周辺と比較して多かったと思われる。

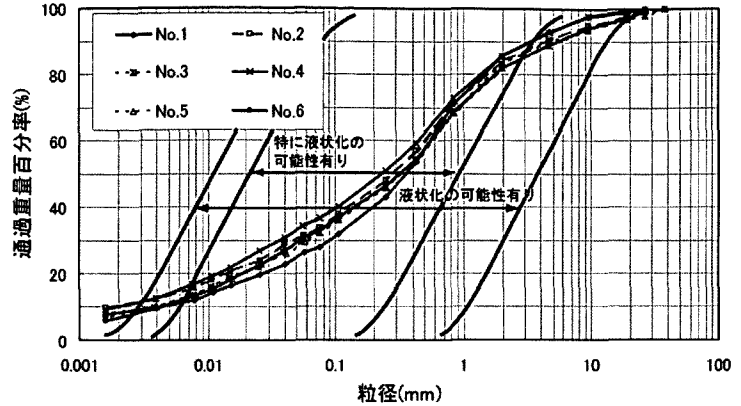
図 8.15 粒度分布試験結果

粒度試験結果を図 8.15 に示す。図 8.15 によれば、どの位置で採取した試料も粒度分布が良く、ほぼ同じ分布をしている。本地区の粒度分布は、ほぼ「港湾施設の技術上の基準・同解説」による「液状化の可能性有り」の粒度範囲²⁾にある。

表 8.1 に示すとおり、細粒分含有率は No. 4 を除いて 35% 以下となっている。No. 4 は細粒分含有率が 35% 以上ではあるが、塑性指数が 15 以下となっている。また、平均粒径 (D50) が 10mm 以下、10% 粒径 (D10) も 1mm 以下の値となっており、道路橋示方書で規定されている「砂質土層の液状化の判定を行う必要がある地盤」³⁾ に該当する土質であった。
