9. 港湾施設の被害状況

9.3 港湾施設被害概要

9.3.2 被災概要

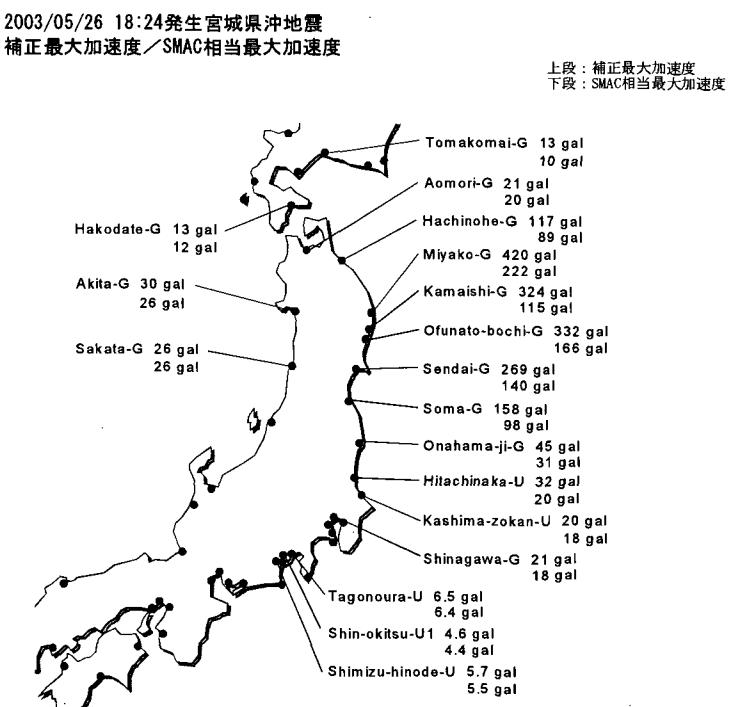
図 9.1 港湾地域強震観測網による最大加速度分布

ていたと仮定した場合に観測される波形と等価になるように周波数成分を調整した波形(SMAC-B2相当加速度波形)の最大値のことである。図9.1において補正最大加速度は、宮古-Gでは420Galと非常に大きな値を示している。一方、SMAC-B2相当最大加速度の値

は、一番大きかった宮古-Gでも222Galであり、数値が下がる。補正加速度波形からSMAC-B2相当加速度波形への換算は図9.2に示すようなフィルターを作用させて行う。このフィルターは1Hz以下の周波数帯は比較的フラットな特性であるが、1Hzを越えると急激に周波数特性が落ちる特性である。よって高周波成分を多く含む記録ほど、フィルターにより削除される部分が大きいことになる。今回震源付近で得られた記録の補正最大加速度が大きかつたにもかかわらずSMAC-B2相当最大加速度がさほど大きくなかったのは、記録に含まれる高周波成分の割合が大きかつたためである。記録に含まれる高周波成分の割合が大きかつた理由については、今後詳細な解析が行われるものと考えられるが、現時点では次の理由が考えられる。

- ① 震源がスラブ内地震であったためストレスドロップが大きく高周波成分が効率的に発生した。1993年釧路沖地震はそのような地震の例であると考えられている³⁾。
- ② 三陸地域のリアス地形の岩盤上に薄い表層地盤の載った地盤条件の場所が多く、地表近くまで地震波が減衰せずに到達した。

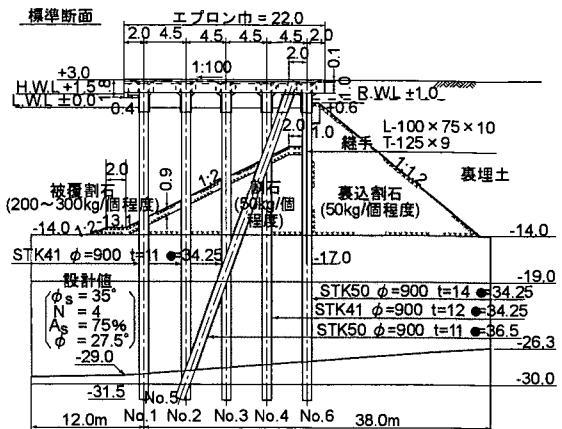
図 9.4 -13m 岸壁標準断面図

-13m 岸壁の標準断面は図 9.4 に示す構造であり、桟橋の陸側杭が鋼管矢板として土留を兼ねた構造となっている。

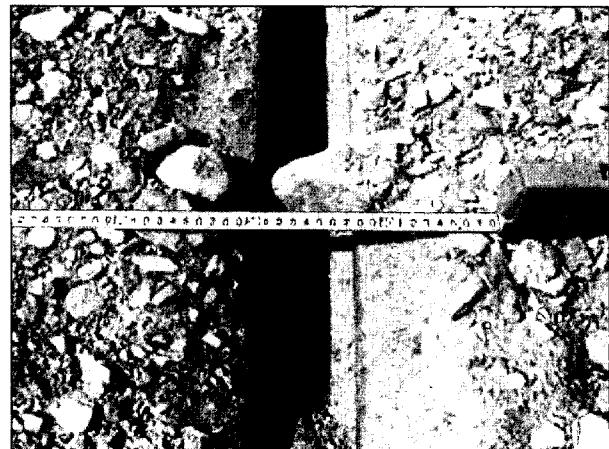
写真 9.1 噴砂痕(岸壁法線から陸側 60m 付近)

噴砂の痕跡は桟橋土留直背後と岸壁法線より約 60m 陸側に残っており、特に陸側部においては、粒径約 5cm 程度の大きな礫(写真 9.1)も残っていた。地震時にここで作業をしていた人からのヒヤリングでは、「地震の強い揺れが終わって少し経ってから埠頭用地のコンクリート板の打ち継ぎ目から水が出始め、だんだんとその勢いが強くなり、最大で約 1m の高さまで泥水が吹き上がった。」との情報を得ている。また、桟橋上部工直背後の埠頭用地コンクリート舗装との境界部からも、じわじわと泥水がにじみ出していたとの目撃情報もある。この部分では、粒径の大きな噴出物ではなく、写真

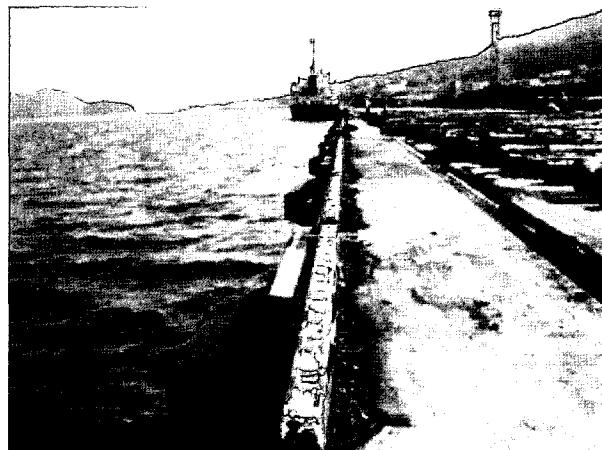
写真 9.3 岸壁法線および木材の野積み状況

桟橋法線の出入りはほとんど無く、地震後においても船の接岸・係留は可能であり、またコンクリート舗装の不同沈下も無かったため、地震の翌日には埠頭用地内における作業(写真 9.3)が行われていた。一般に、液状化が発生した岸壁においては、液状化による岸壁法線の海側への移動、過剰間隙水圧の消散に伴う沈下が目に見える被害となるが、さらに土留矢板に損傷が発生した場合、背後地盤の埋立砂が海中へ流失する「吸い出し」現象が懸念される。特にコンクリート舗装が堅固である場合にはコンクリート版と地盤の間に空洞が生じ、重機等が走行した際に陥没する恐れがある。本岸壁においては海中への砂の流出が確認されていない。桟橋本体直背後の段差(写真 9.4)はそれほど大きくなく、当該施設で使用する荷役機械や車両が大型であることからアスファルト等によるスリッケで補修は十分であると考えられる。埠頭用地では、コンクリート打ち継ぎ目が最大で 10cm 弱開いたが、不同沈下は無く、コンクリート舗装に亀裂も生じなかった。

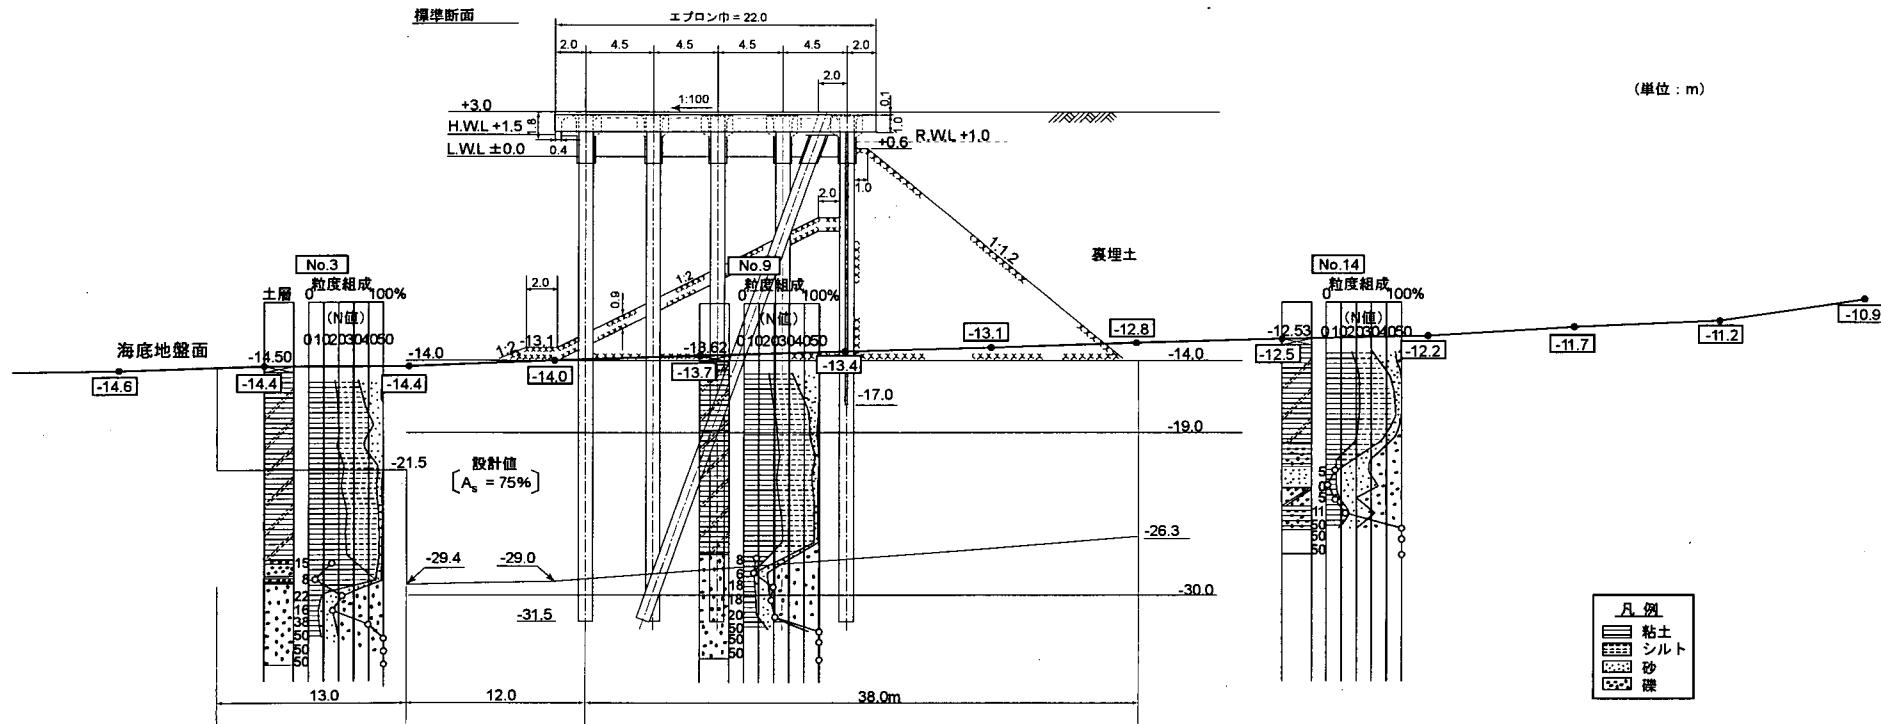
図 9.5 原地盤ボーリング柱状図

本岸壁建設前の深浅図を基に旧海底面を岸壁断面図と合わせてみると、岸壁法線から 60m 陸側の地点で旧海底面は-11m となっており、陸側へ行く程浅くなっている。図 9.5 に示すように旧海底地盤はシルト質粘性土層 ($N=4$ 程度) が、岸壁法線位置で-30m まで堆積しており、岸壁法線から 50m 陸側では-20m まで堆積している。さらにその下は、ゆるい砂層を数メートル挟んで、 N 値 50 以上の砂礫層となっている。
