10. 建築物の被害状況

10.1 調査目的・調査地域

10.3 建築物の被害調査結果

10.3.2 個別被害調査結果

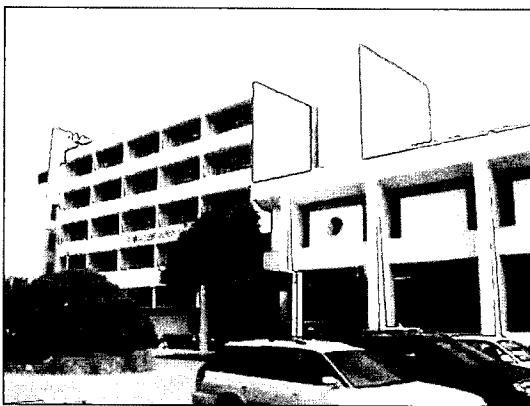
写真10.1 北上市庁舎

北上市庁舎は、昭和47年12月の建設で、低層部2階建て、高層部6階建ての鉄筋コンクリート造建築物である(写真10.1)。特に構造的な被害は確認できなかった。低層部の入口に面するガラスに斜め方向のひび割れが見られた(写真10.2)。

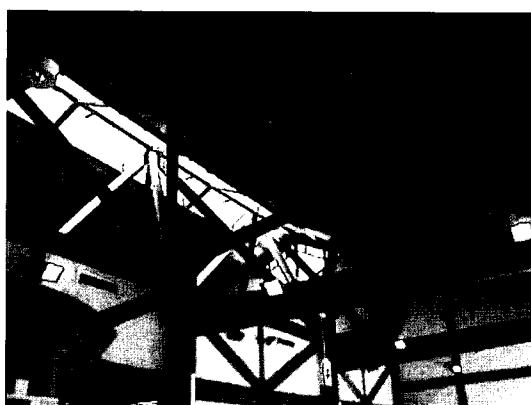
写真10.3 大断面材を用いたトラス構造

国道283号線沿いの遠野風の丘内に、大断面木材を用いた建築物が建設されている。建築物は大断面材のトラス構造であり、トラスを立体に組み立てている(写真10.3)。構造的な被害は少なかったが、建築物の管理者から地震により非常に多くの屋根瓦が移動したことが報告された。調査時には既に屋根瓦の修理が始まっていた(写真10.4)。建築物の裏側は傾斜地になっており、建築物周辺部と地盤の間には5cm程度の剥離が生じていた。また崖の近傍の地表面には崖線と平行に地盤にひび割れも発生していた。屋根瓦の被害の原因は、トラス構造の大断面材の軸方向力が屋根に作用し、屋根面が短周期で振動したためと考えられる。

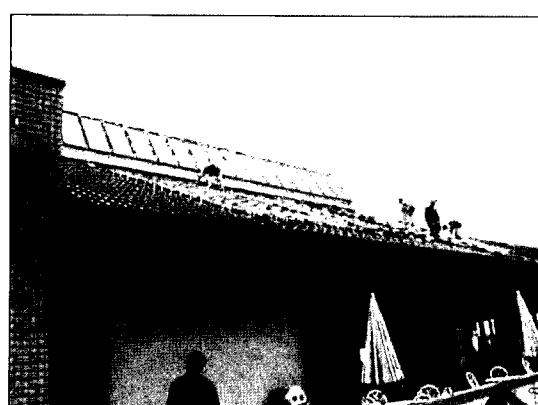
写真10.4 屋根瓦の修理工事

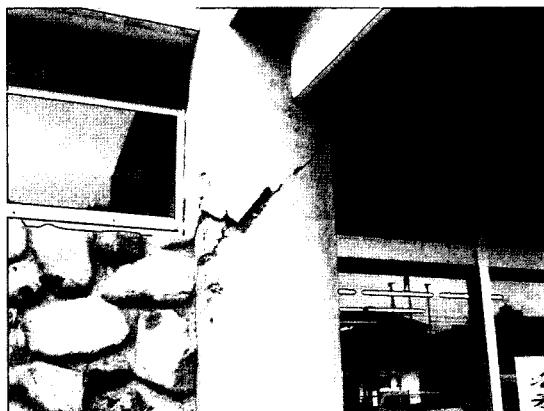
遠野市役所では、本館（昭和 39 年建設、鉄筋コンクリート造 3 階建て）において、短柱 2 本のせん断破壊（1 本中破、1 本小破、写真 10.5）とコンクリートのジャンカのある柱 1 本の損傷（写真 10.6）、および内部の耐震壁や梁にひび割れが見られた。別館（昭和 32 年建設、鉄筋コンクリート造 2 階建て）の内壁にもひび割れが見られたが、本館に比べて被害は軽微であった。

写真 10.5 玄関脇の柱のせん断ひび割れ

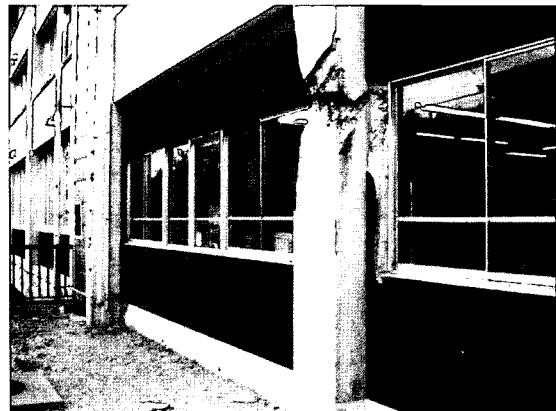
写真 10.6 本館裏の柱の損傷

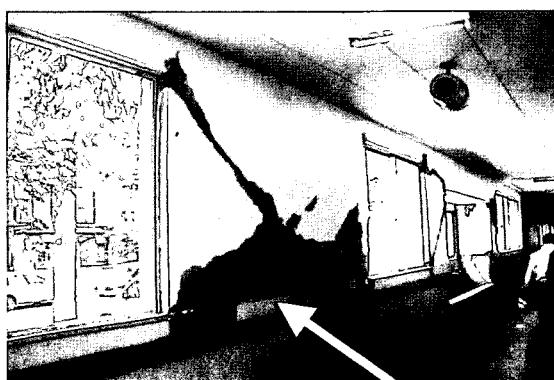
釜石市立小佐野小学校では、旧校舎（昭和 48 年建設、鉄筋コンクリート造 3 階建て）北側の外壁面および桁行き方向の方立て壁に広い範囲でせん断破壊（写真 10.7）が見られた。一方、柱および梁間方向の構造壁にはほとんど損傷は見られなかった。この他、玄関の天井パネルの落下（写真 10.8）や、新校舎（昭和 62 年建設）のホール天井部のパネルの損傷が見られた。新校舎の建築物構造躯体には被害は見られなかった。

写真 10.7 旧校舎1階廊下の方立壁の被害

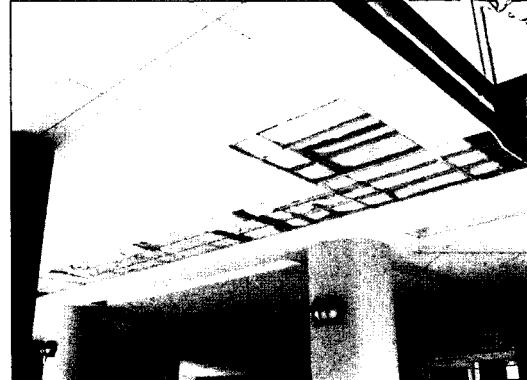
写真 10.8 正面玄関の天井パネル落下

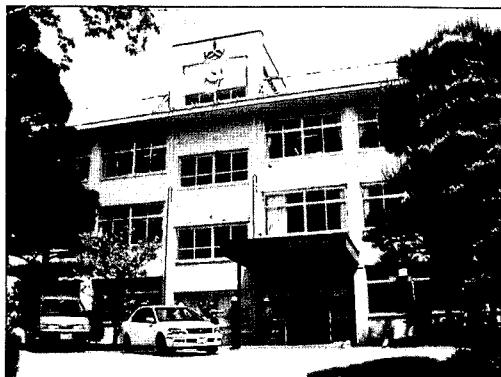
写真 10.9 大船渡高校

大船渡高校旧校舎（昭和 38 年建設、鉄筋コンクリート造 3 階建て、写真 10.9）では、2 階北側の外柱がせん断破壊（写真 10.10）しており、また 3 階の北側外柱にも

せん断ひび割れが見られた。エキスパンジョン・ジョイント部にも損傷が見られた。1階には教室以外の小部屋があり、2階および3階に比べて壁の量が多いため、被害は2階以上に発生したものと思われる。

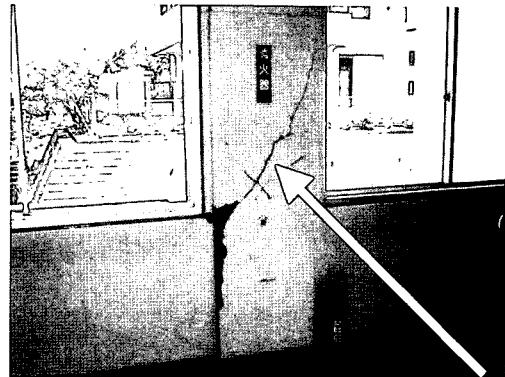
写真 10.10 旧校舎2階の柱のせん断ひび割れ

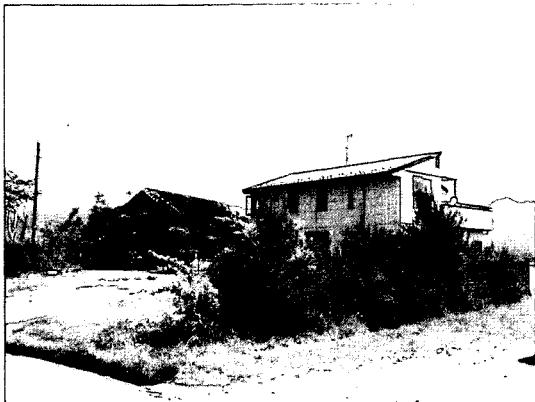
今回の地震でもっとも被害が大きいと報道されたのが、大船渡市の住宅であり、大船渡市の調査によれば、全壊2棟、半壊9棟とされている。全壊2棟は、大船渡港に面する眺めの良い高台の造成地に立ち並んでいる（写真 10.11）。確認しうる限りで、その周辺の住宅で瓦の落下、ブロック塀のブロックの落下、及び擁壁の亀裂が見られた。

写真 10.11 全壊住宅2棟

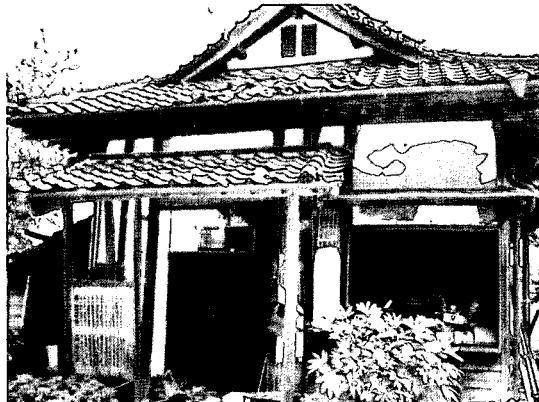
全壊建築物は、伝統的な平屋の軸組木造住宅と築12年2階建ての軽量鉄骨プレハブ住宅であった。平屋木造住宅では、残留変形は小さかったが、土塗り壁が落ち、竹小舞が見えた（写真 10.12、写真 10.13）。また、土塗り壁が落ちたことで一部鉄筋ブレースが使用されていることが確認できた。瓦の落下、建築物の傾きによるサッシの損傷がみられ、擁壁の北側の一部にコンクリートの破損がみられた。

写真 10.12 木造平屋建て外壁の被害

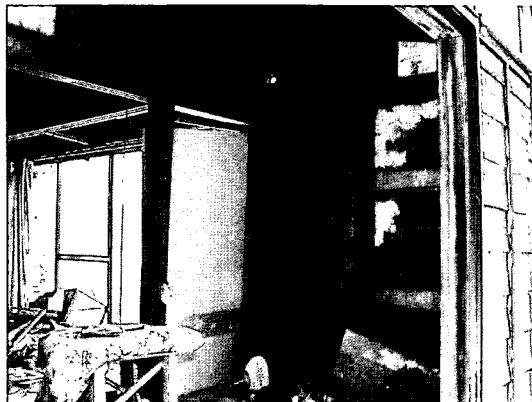
写真 10.13 木造平屋内壁の被害

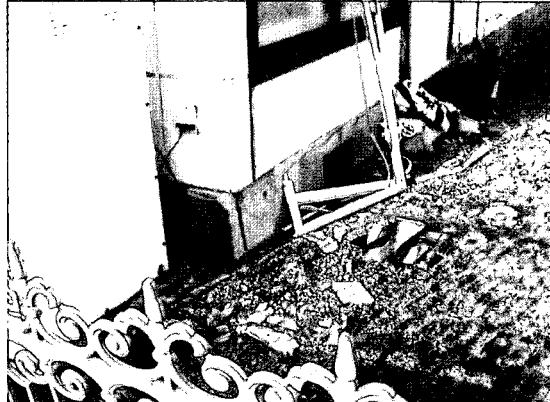
その横に立つ全壊の軽量鉄骨プレハブ住宅の残留変形も同様に小さく、外観からは大きな被害とは感じないが、内部は激しい被害を受けていた。外観からは擁壁側の基礎付近に地割れ、基礎アンカーボルト周辺のコンクリートの破損（写真 10.14）、外装サイディングの外れ、及びサッシの損傷が見られた。建築物内部では建付のキッチン収納や玄関収納が転倒落下した（写真 10.15）。殆どの内壁に目地切れが発生し、一部内装石膏ボードの落下もみられるなど、建築物が激しい振動を受けたことが想像できる。この地点に於ける地震動は、傾斜地であったために振動が増幅されたのか土留め擁壁の破損により振動が増幅されたのか定かではないが、平地での地震動とは異なるものであったことも考えられる。

写真 10.14 軽量鉄骨プレハブ住宅の被害

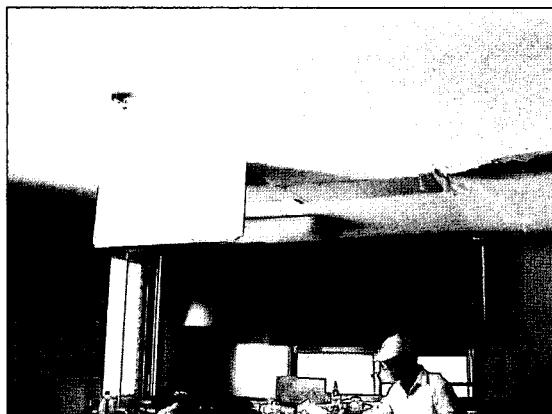
写真 10.15 台所収納の落下

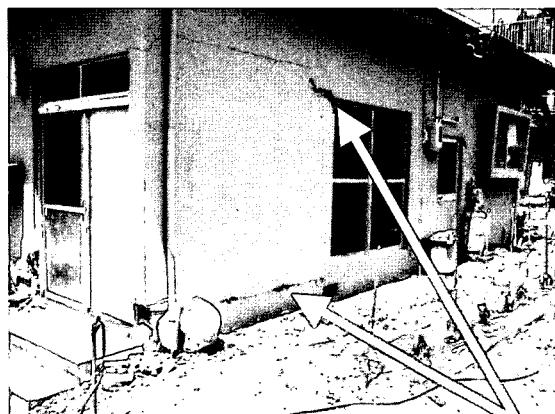
このほかの場所では、木造住宅において瓦の落下、傾斜によるサッシュ枠の変形、外壁モルタルのひび割れ及び落下、犬走りと基礎のひび割れが見られた。赤崎町では築33年のコンクリートブロック造において、ブロック自体の破壊、目地の破壊によって半壊の判定を受けた建築物もあった（写真 10.16）。

写真 10.16 コンクリートブロック造の被害

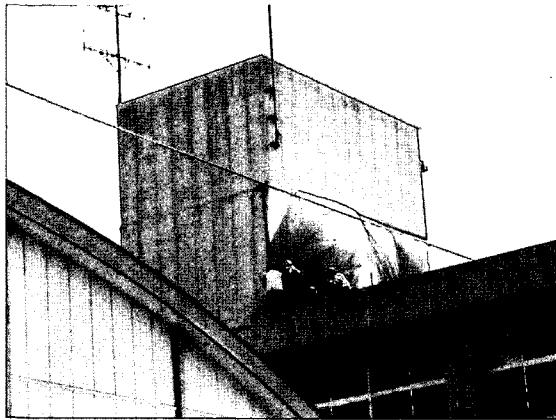
階上小学校（昭和 60 年建設、鉄筋コンクリート造 3 階建て）では、屋上の鉄骨造塔屋（2 層、写真 10.17）の基礎アンカーの破断や抜出し（写真 10.18）が生じていた。また、校舎内の壁、柱に軽微なひび割れが見られたほか、鉄骨造体育館の窓ガラスの破損やプレースたわみが観察された。

写真 10.17 屋上鉄骨造塔屋の被害

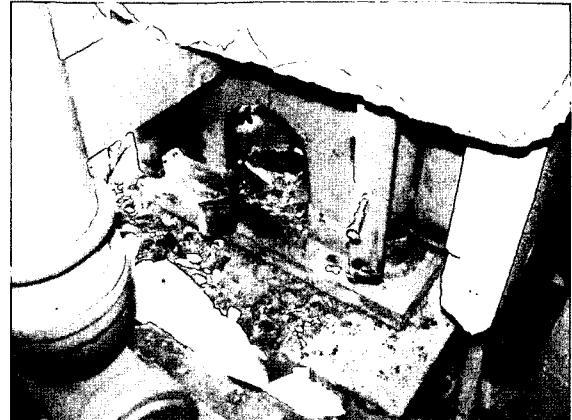
写真 10.18 塔屋の基礎アンカーの破断
