国総研資料 第166号
平成 16 年 1 月

道路における危険事象発生要因と対策に関する調査

Investigation of Causes and Counter Measures of Dangerous Phenomena on the Roads

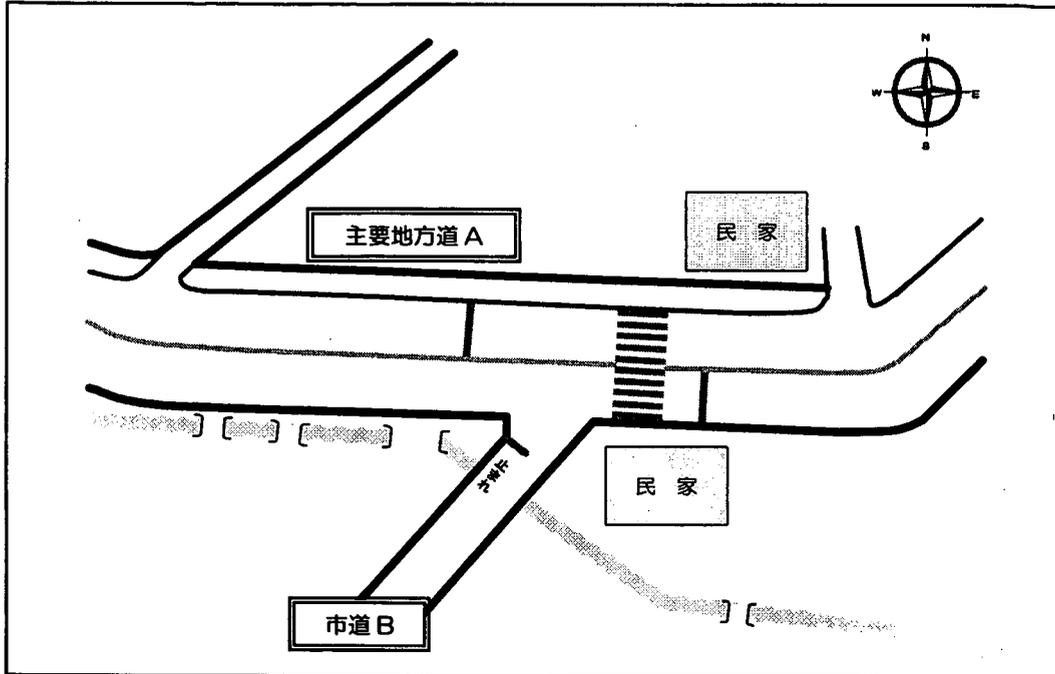
箇所番号：No. 1

ヒヤリ体験	非高齢者
道路交通環境	カーブと交差点の近接
<p>東から大きな右カーブを曲がっていた所、市道 B から車が出て来た。相手方がよく見えなかった。大きなカーブではあるが、横断歩道寸前まで先の状況が判りづらい。</p>

ヒヤリ体験	非高齢者
道路交通環境	カーブによる視認性の妨害
<p>主要地方道 A に南から来る市道 B が合流する T 字路。市道 B から主要地方道 A に東方向に右折する場合、右(主要地方道 A)からの車が見にくい。一般にスピードが出ている。</p>

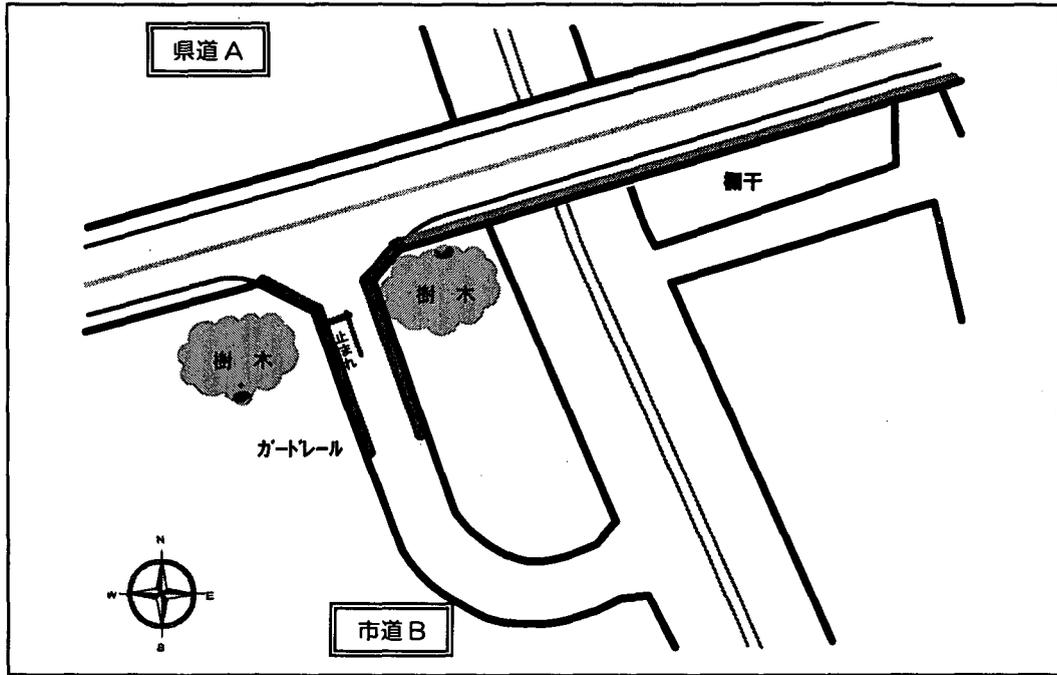
箇所番号：No. 2

ヒヤリ体験	非高齢者
利用者側の要因	ドライバーの交通安全意識の欠如
<p>市道 B から坂道を上って交差点を左折しようとブレーキをかけたところ、県道 A 左手より右折しようと車が右側（自分側）に寄ってきた。スピードもかなり出して進んできた為脇のガードレールすれすれに寄せた。おそらく直進してくる車がいた為、その前に手前で右折しようと思ったからであろう。</p>

ヒヤリ体験	高齢者
利用者側の要因	ドライバーの安全不確認
<p>私が橋梁東側の T 字路を「市道 B」方向から入り「県道 A」を西へ左折する際、県道 A を西から市道 B 方面へ向かう車が T 字路で小回りして右折するため衝突しそうになりヒヤリとした。</p>

危険認識	非高齢者
利用者側の要因	ドライバーの交通安全意識の欠如
<p>平日の日中、市道 B から、県道 A に出る為に一時停止しようとしたところ、県道 A から右折して来た車が、手前からハンドルを切り内側に入って（近寄って）来た為思わず急ブレーキで停車した。時々このようなことがある。</p>

危険認識	非高齢者
道路交通環境	道路施設による視認性の妨害
<p>市道 B と県道 A が連絡する交差点で、県道 A 東方向から西方向に西進する直進車は陸橋を通過して来る為見通しが悪く左折しづらい。</p>

ヒヤリ体験	非高齢者
道路交通環境	勾配区間と交差点の近接
<p>私が市道 B から県道 A へ左折しようとしたところ、県道 A を西に向けて直進してきた車と接触しそうになりヒヤリとした。上り坂で T 字路のため右からの車が見にくい。</p>

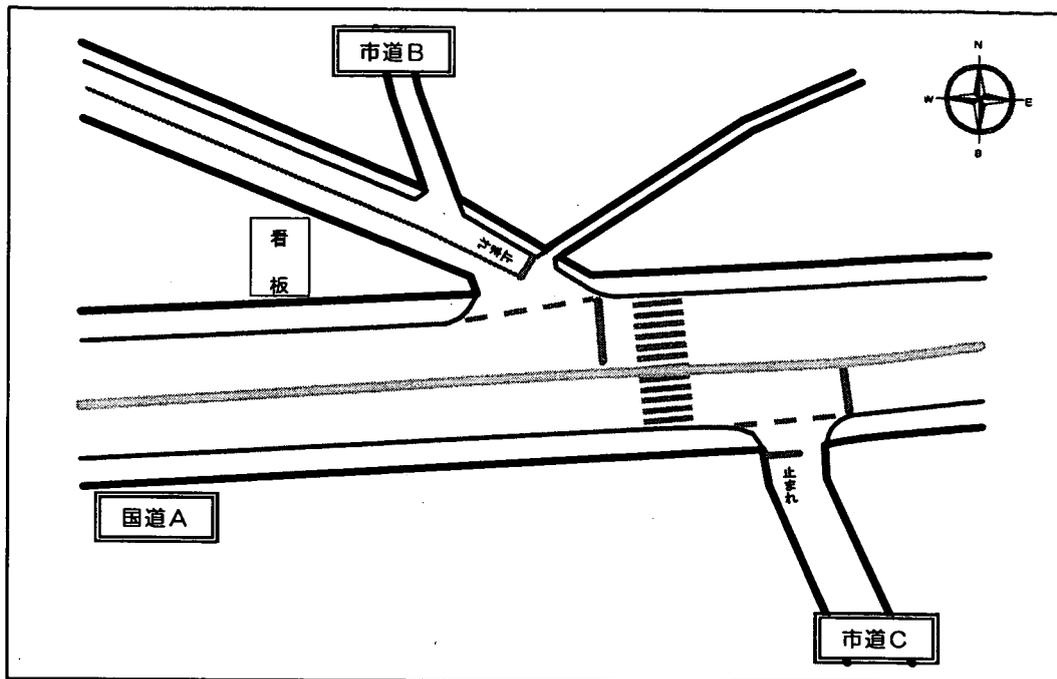
箇所番号 : No. 3

危険認識	非高齢者
道路交通環境	交通量の多い無信号交差点
市道Bから国道Aに出る交差点で左折する為、国道A西方向から直進して来る車に注意する。この時、国道A東方向から直進して来る自転車に気付かないで接触の危険がある。

ヒヤリ体験	高齢者
利用者側の要因	ドライバーの交通安全意識欠如
私が国道A(片側一車線)を西に走行し三差路を右折するために停車していたところ、後続車が自分の車の右側を対向車線にはみ出して追い抜き直進して行ったので危険を感じ急ブレーキをかけた。

危険認識	非高齢者
道路交通環境	交通量の多い無信号交差点
国道A西方向より国道を直進する車はどれもスピードを出し過ぎで、隣接交差点の信号が青のうちに通り抜けようと猛スピードで突っ込んでくる。その為、市道Cから国道Aに右折する為には10分以上待たないと、怖くて出られない。この交差点には前々から信号をつけて欲しいと要望していたが、近くにある信号と重複するとの事でいつも却下されてしまう。私はいつもこの集落より国道Aに出る為苦勞している。

危険認識	非高齢者
道路交通環境	直進・右折併用車線
平日の夕方、自宅へ向かう途中で国道A東方向からこの交差点を右折しようとしたところ、右折レーンが設置されていない為、後続車や対向して直進してくる車に追突や接触の危険を感じた。

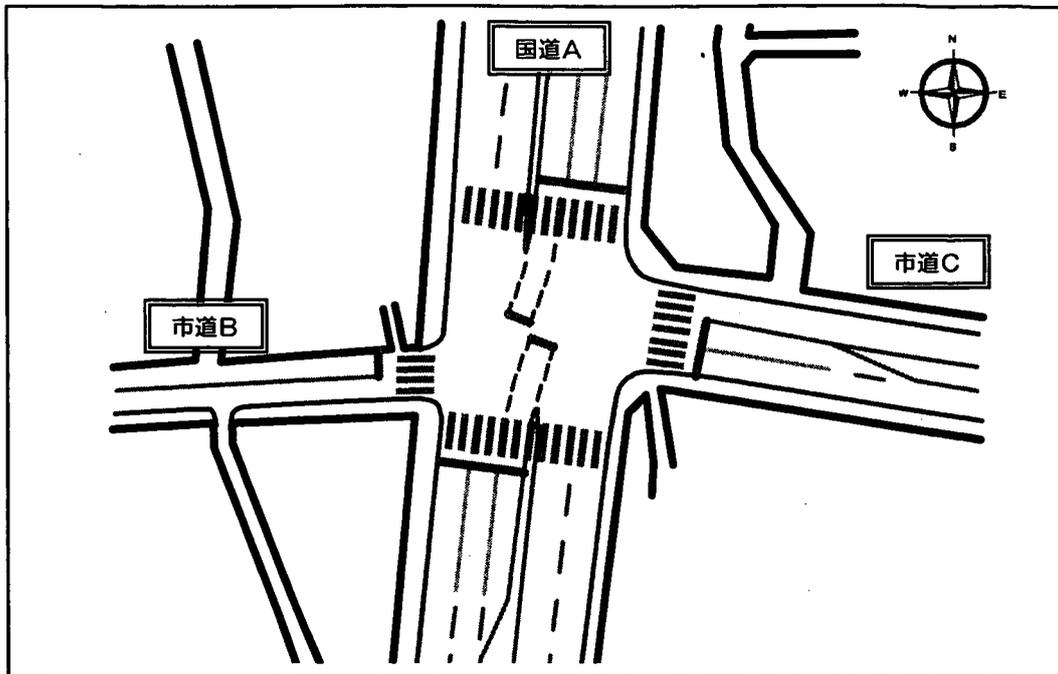
箇所番号 : No. 4

危険認識	非高齢者
道路交通環境	変形交差点
市道Cと国道Aが交差する交差点で、変則交差点の為に中心がずれている。

ヒヤリ体験	非高齢者
道路交通環境	変形交差点
市道Cと国道Aが交差する交差点が変則十字路で、対向の右折車が直前に横断して危ない。

ヒヤリ体験	非高齢者
道路交通環境	変形交差点
国道Aと交差する市道Bを西から東に向かう際、信号が青になり、直進(正確には少々クランクぎみ)しようと、十字路の中央まで進んだ時、いきなり右折車線にいた乗用車が右折を始め危く接触しそうになった。(同じ事が2度ほど)

ヒヤリ体験	高齢者
利用者側の要因	ドライバーの安全不確認
私が国道Aを北から南に走行し、交差点を市道Bへ右折したところ、右折方向の横断歩道を北から南へと自転車が横断してきたためにぶつかりそうになり急ブレーキをかけた。

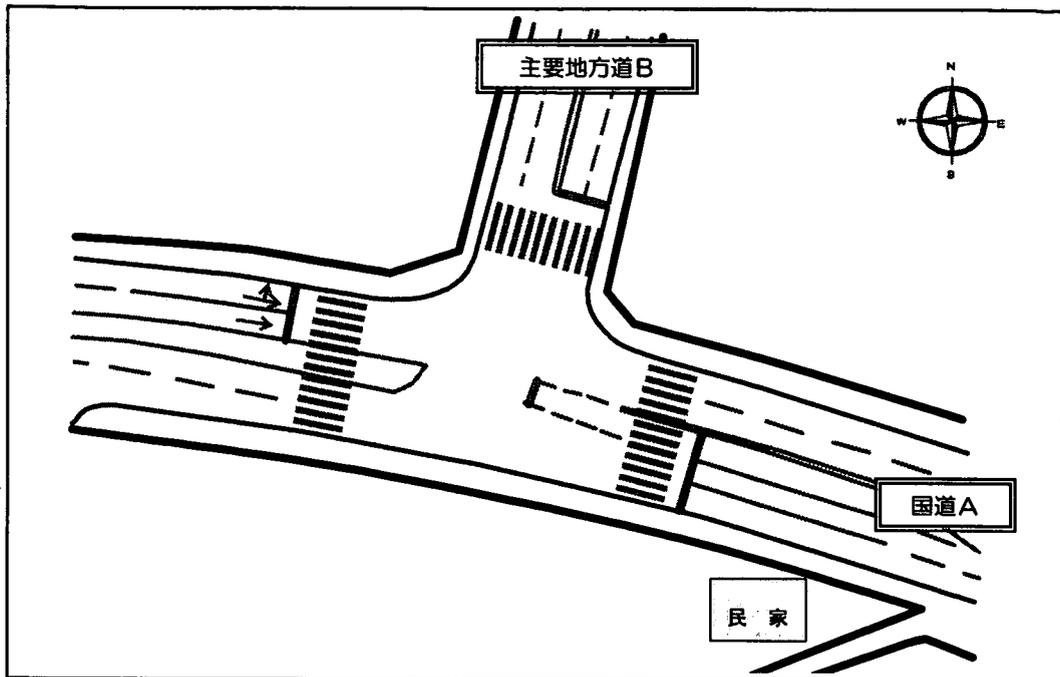
箇所番号 : No. 5

ヒヤリ体験	非高齢者
道路交通環境	樹木による視認性の妨害
国道Aから主要地方道Bに右折したら対向の直進車が100km近いスピード走ってきた。国道Aから主要地方道Bへ右折の時センターラインに植えている植樹が邪魔で、国道Aを直進する対向車を事前に見れない。相手は直進の為かなり飛ばしている。センターに植えている植樹がとても問題。

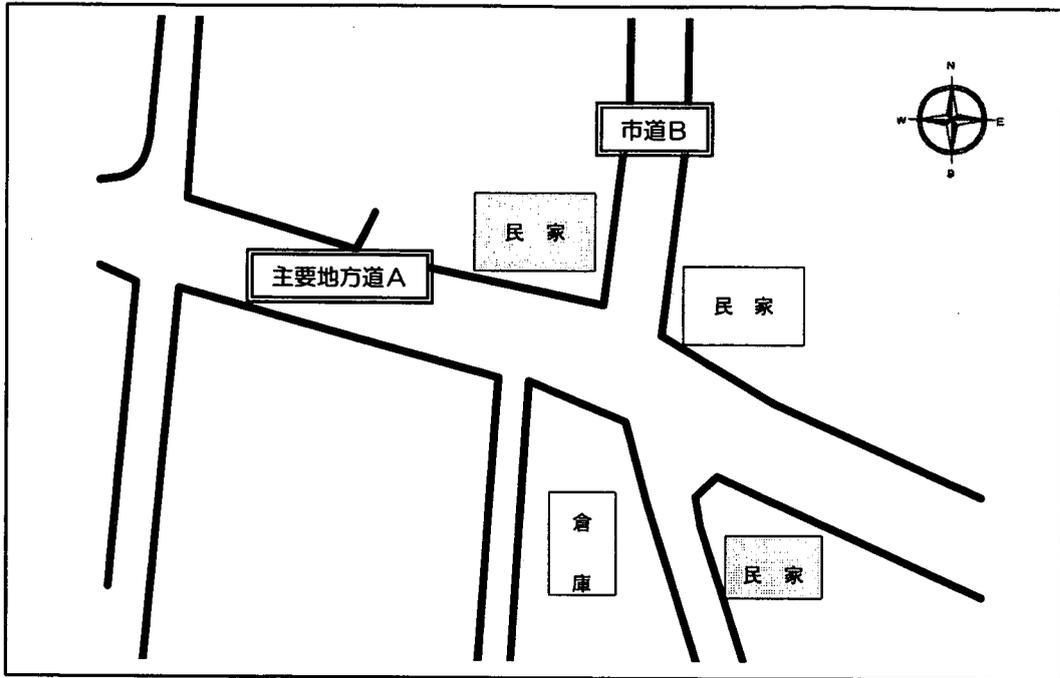
箇所番号 : No. 6

危険認識	高齢者
道路交通環境	その他視認性の妨害
市道Bを南に向かい直進する際、両手前角の店舗によって見通しが悪いうえ、路上駐車も相俟って西からくる走行車を確認するのが困難である。

危険認識	高齢者
道路交通環境	その他視認性の妨害
市道Bを南へ通過する際、両手前角に高い建物があるために左右から来る車両の見通しが悪く危険である。ミラーはあるがよく見えない。

危険認識	高齢者
利用者側の要因	ドライバーの安全不確認
主要地方道Aを西に向かい走行する際、沿道施設利用者の路上駐車が目立つ、付近施設駐車場から急にバックで車道に出る車両もあるために注意を払う必要がある。

危険認識	高齢者
道路交通環境	極小交差点
市道Bを北に向かって通過する際、幅員が狭いためすれ違いが出来ない。また、民家の壁で左右の見通しが悪い。

ヒヤリ体験	高齢者
利用者側の要因	ドライバーの安全不確認
主要地方道Aを西に向かい通過する際、市道B北側からきたバイクが一時停止をせずに直進してきたので衝突しそうになり急ブレーキをかけた。

危険認識	高齢者
利用者側の要因	ドライバーの安全不確認
当該交差点は南北に走る市道Bに表示された停止線が無視する車が多いので、主要地方道Aを走行し、交差点を横切るときは注意している。ミラーはあるが確認しにくく、目視するにも民家の建築物によって困難である。

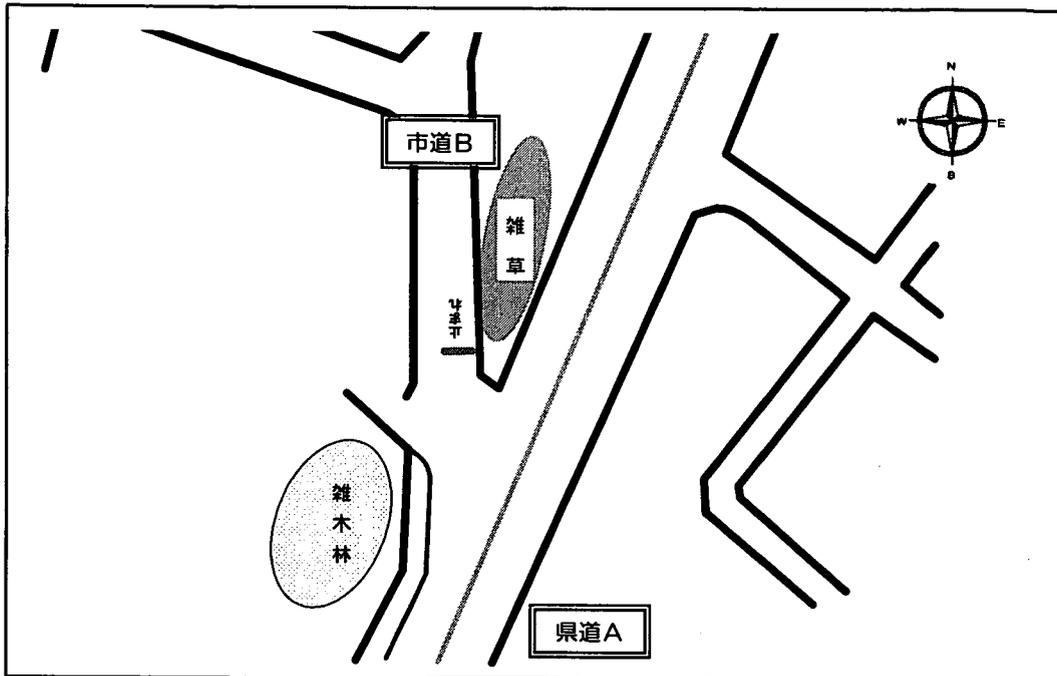
箇所番号：No.7

危険認識	高齢者
道路交通環境	変形交差点
<p>私は当該三差路を市道Bからきて県道Aに出る際、接続部が鋭角のために県道Aを北から南へ走行する車の確認が困難であり、ミラーが設置されているが破損しているために安全確認ができない。</p>

ヒヤリ体験	高齢者
道路交通環境	勾配区間と交差点の近接
<p>当該三差路を市道Bから県道A南方向に右折して出る際に、上り坂で雑草が生えているために左方から来る直進車両が見にくく、ぶつかりそうになりヒヤリとした。</p>

ヒヤリ体験	高齢者
道路交通環境	勾配区間と交差点の近接
<p>私が市道Bから県道Aの三差路を右折したところ、南方向は急な上り坂になっているためにスピードが出ず、県道Aを南進する直進車にクラクションを鳴らされた。また、接続部分が鋭角であり林があるために左方の見通しが悪い。</p>

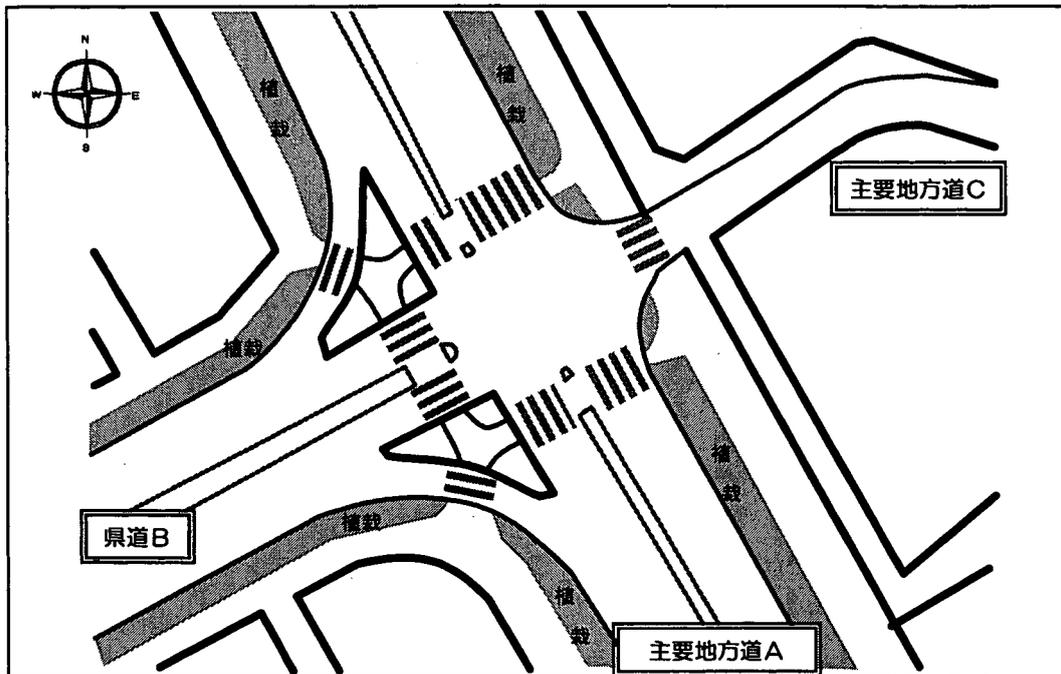
箇所番号：No. 8

危険認識	非高齢者
利用者側の要因	ドライバーの認識不足
当該交差点で主要地方道Aから来た右折車と主要地方道Cから来た直進車が衝突しそうになる。

危険認識	非高齢者
道路交通環境	その他視認性の妨害
主要地方道Cを西進し、当該交差点で主要地方道Aに右折する際、県道Bからの東進車両(対向車)が見づらい。

実事故体験	非高齢者
利用者側の要因	ドライバーの安全不確認
当該交差点で、車が多い出勤時間帯で、主要地方道Aを主要地方道Cに右折しようとしたバイクを信号が変わったにもかかわらず、主要地方道Aを南から北に向かう反対側から来た直進の車のはねた現場を目撃した。

危険認識	高齢者
利用者側の要因	ドライバーの安全不確認
私が当該交差点を主要地方道Cから入り、県道Bに直進しようとした際、県道Bから東に走行し交差点を右折する車あまり確認せずに曲がってきたために危険を感じた。

危険認識	高齢者
道路交通環境	大規模交差点
私が県道Bを西から東へ向かって走行し当該交差点を通過する際に直進できる車線が第二車線のみ一車線となり、第三車線が右折専用レーンになってしまうので、第二車線を走行するように注意をしている。

危険認識	高齢者
道路交通環境	大規模交差点
当該交差点の側道に出入りする車と交差点内を通過する車との事故が多い。また、路外施設に買物に来る車両と交差点内を通過する車両の交通事故が発生しており、この交差点を通行するときは注意している。

ヒヤリ体験	高齢者
利用者側の要因	ドライバーの安全不確認
主要地方道Cを主要地方道A方面に向かって西進している際、主要地方道Aの側道から突然右折車が割り込んできてブレーキを踏みヒヤリとした。

危険認識	高齢者
道路交通環境	無理な車線運用
主要地方道Aを南進し、当該交差点を通過する際、急に車線変更する車が多いために危険である。

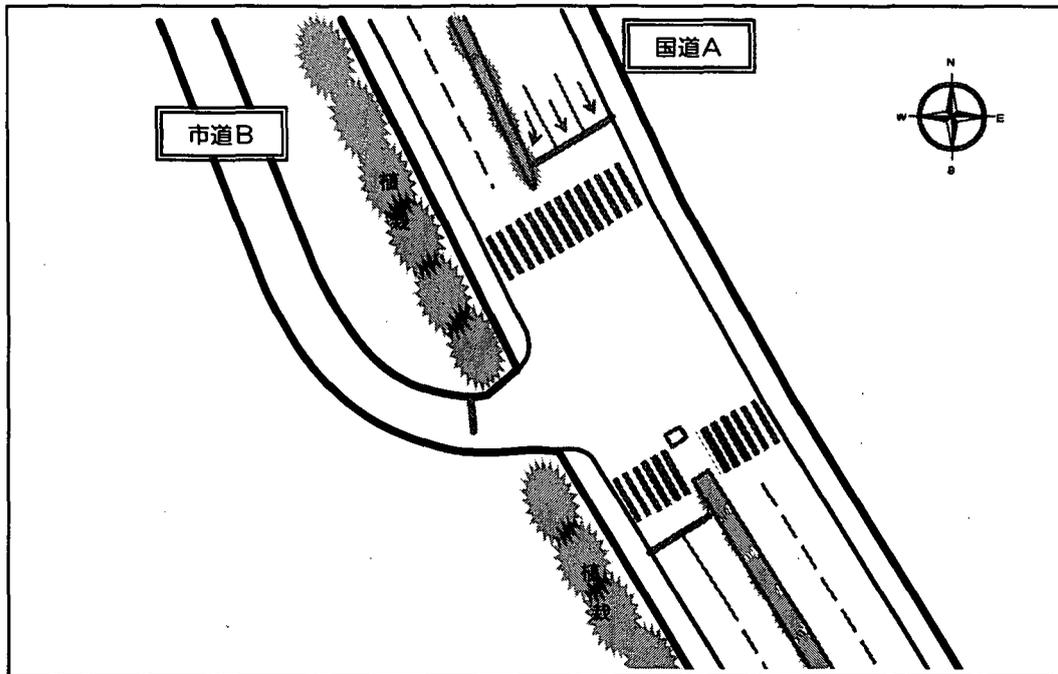
箇所番号：No. 10

危険認識	非高齢者
道路交通環境	カーブによる視認性の妨害
<p>平日の朝、国道Aの右側車線を南下して、市道Bに行くために、信号を右折しようとした時、対向車線の信号より南側が少しカーブしており、見通しが悪くスピードを出して北上してくる対向車があったという間に現れる為危険。信号はあるが、右折専用信号はない。</p>

ヒヤリ体験	高齢者
利用者側の要因	ドライバーの安全不確認
<p>国道Aを北から南に向かい当該交差点を通過する際に、市道Bからの車が信号が赤であるにも関わらず信号無視をして目の前を通過していったので急ブレーキをかけた。</p>

危険認識	非高齢者
道路交通環境	樹木による視認性の妨害
<p>国道Aを北から南に向かい市道Bに入るため右折する時に中央分離帯の植栽とカーブにより対向車が見えない。</p>

危険認識	非高齢者
道路交通環境	カーブによる視認性の妨害
<p>国道Aを南進して来て、市道Bに右折する際に国道Aがカーブしているため、分離帯側車線を北進する車(対向車)が見つらい。</p>

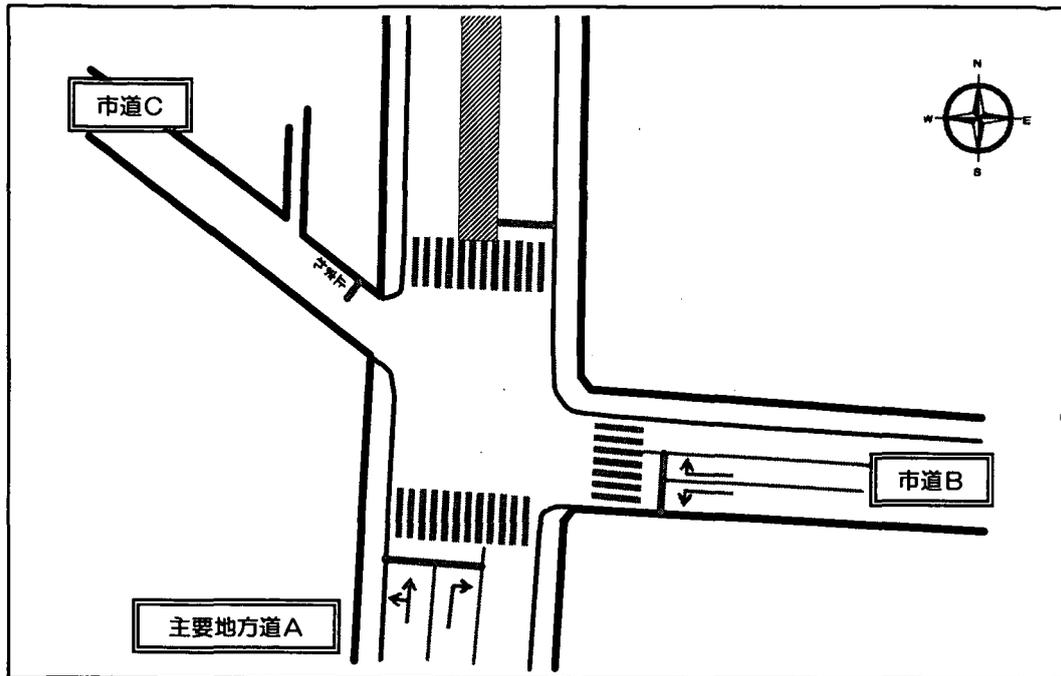
箇所番号：No.11

危険認識	高齢者
道路交通環境	変形交差点
<p>市道Bから西に向かい主要地方道Aとの交差点に入って北に右折した際に、正面から左折して出てきた車と衝突しそうになり危険を感じた。正面の道路に信号が設置されておらず主要地方道Aの通行状態により流入してくるため危険である。</p>

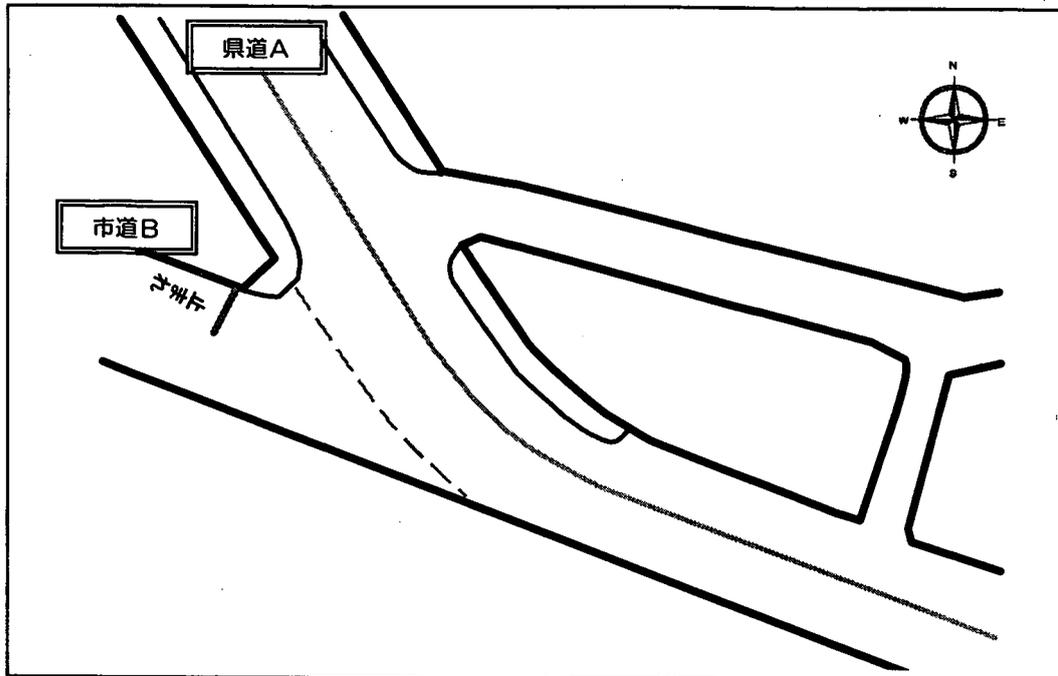
箇所番号：No.12

ヒヤリ体験	非高齢者
道路交通環境	カーブによる視認性の妨害
<p>県道Aを北方向に走行中、前方からカーブを曲がり切れず対向車線にはみ出してきてヒヤリとした。</p>

危険認識	非高齢者
道路交通環境	急カーブ
<p>県道Aを南進していると、カーブを曲がりきれず対向車線にはみ出した。見通しの悪いカーブ。</p>

危険認識	高齢者
道路交通環境	その他の視認性の妨害
<p>県道Aの市道Bとの三差路を北から入り東に向かう際、路外施設の土地が道路よりも高くなっており見通しが悪い。また、道路の横断勾配がきついため対向車線側にはみ出しそうになり危険を感じる。</p>

危険認識	高齢者
道路高越環境	カーブによる視認性の妨害
<p>県道Aを北から東に走行する際、左カーブになっており対向車が見えない。また対向車がスピードを出してカーブを走行しており危険を感じる。</p>

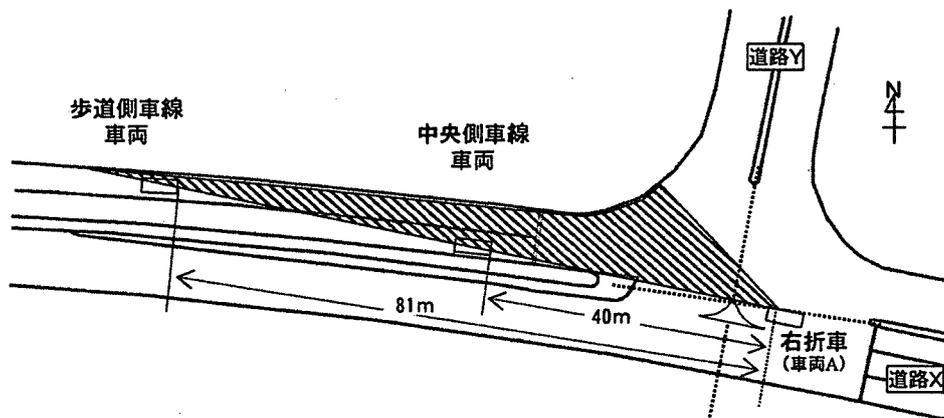
図-9 右折車からの視認範囲

ここでは, 危険事象の指摘で得られているような中央分離帯の植栽の存在とともに, 交差点付近でカーブしている影響で視認範囲が制限されていると考えられる。さらに, T 字交差のため, 東行き車線に右折車線が存在せず, 結果として西行き右折車線正面直前に中央分離帯の植栽が存在することとなり, 視認性を阻害している。したがって, カーブ区間に交差点を設置することは避けるべきであるが, やむを得ず設置する場合, 見通しを確保できるように, 交差点付近の中央分離帯には植栽を設置しない, あるいは樹高を低くするよう留意すべきである。また, 箇所 2 と同様, 箇所 5 周辺の道路 X も線形が良く, 表-8 のように規制速度の 60km/h を超える速度で走行する車両が多い。これにより右折車の余裕時間がさらに短くなっている。このため, 箇所 2 と同様に, 走行車両の速度を抑制する方策を導入することが必要である。

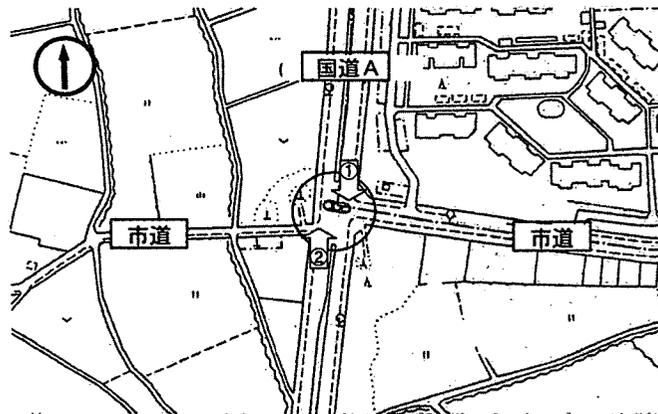
私が国道Aを北から南に走行し、交差点を市道Bへ右折したところ、右折方向の横断歩道を北から南へと自転車が横断してきたためにぶつかりそうになり急ブレーキをかけた。

国道Aは街路樹によって歩道上の見通しが遮られている。
 国道Aからの右折の場合、右折専用現示が無いため、対向直進車等で右折する必要がある。
 対向直進車に注意が集中し、歩道上の確認を怠ってしまったと思われる。

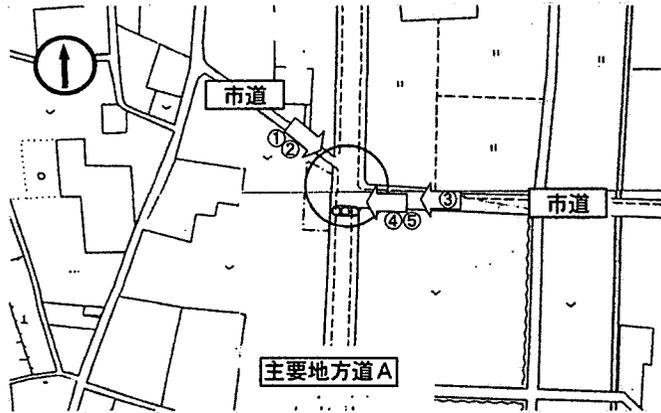
市道Cからの流入部は信号制御されていない。見通しは比較的良い。
