4. 代表的損傷事例

6. 板組構造と損傷の関係（分析⑦-11）の分析結果を基に、代表損傷事例として「採用事例の多い板組」、「採用事例は少ないが損傷発生率が高い板組」を事例として次頁以降にまとめた。

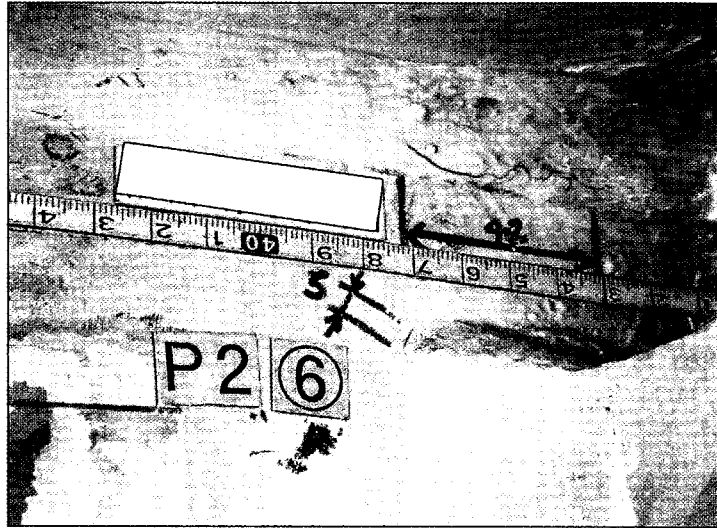
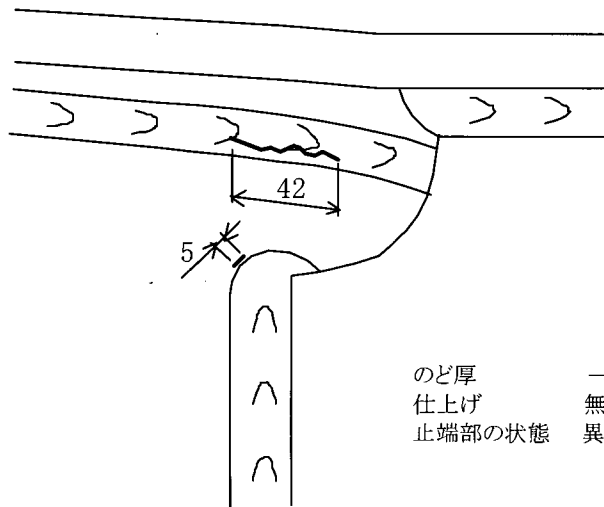
図4-3 採用事例の多い板組（円柱その2）

のど厚	—
仕上げ	無し
止端部の状態	異常なし

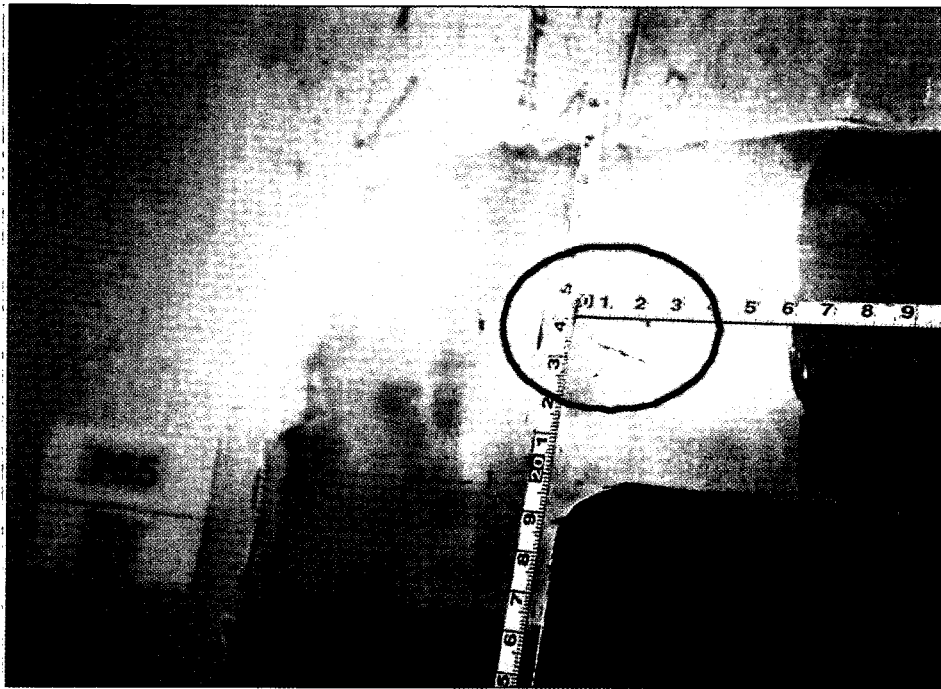
図4-5 採用事例は少ないが損傷発生率が高い板組（板組み替え）

梁・柱の勝ち部材の組み替え

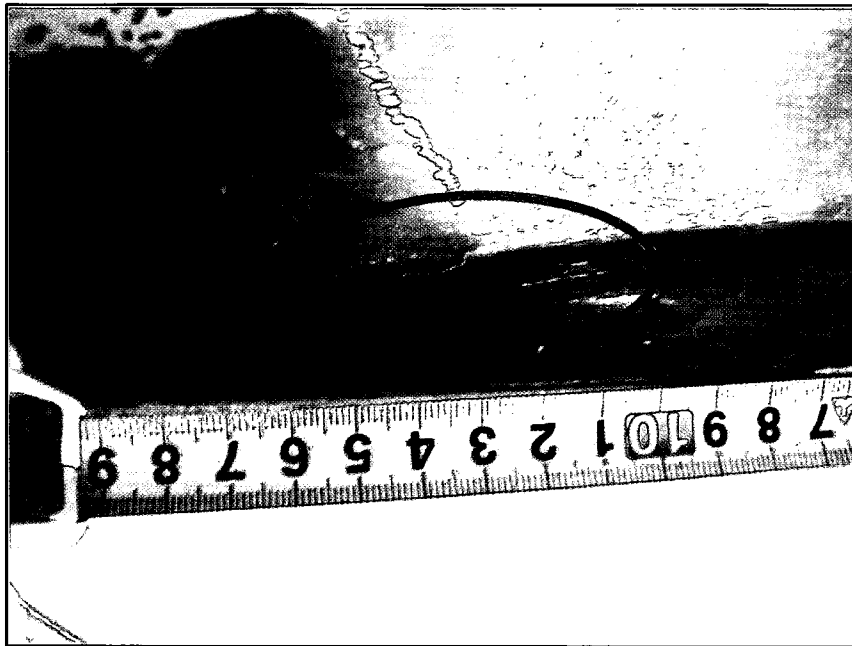
図4-6 採用事例は少ないが損傷発生率が高い板組（三角バー）

梁ウェブ突き合わせ部に三角バー使用
