7.2 分析⑧-2

構造形式および板組分類(a)梁・柱の断面形状、(b)隅角位置と損傷の有無の関係

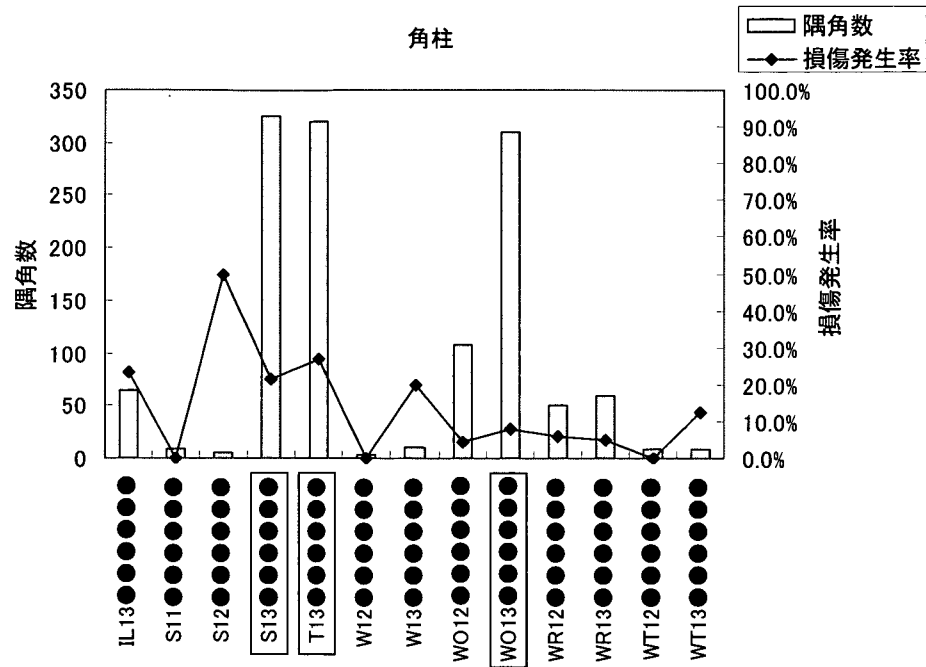
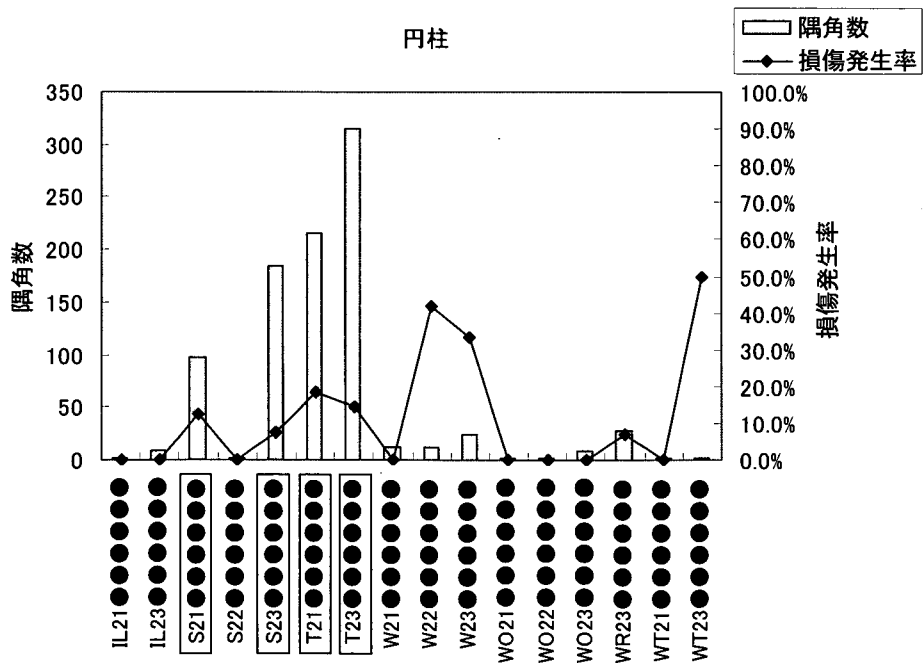
図7-6 構造形式および隅角位置別の損傷発生率

図 7-6 に、橋脚形式及び隅角位置別の損傷発生率を示した。母数の多い順に損傷発生率を見ると、角柱の場合、単層ラーメン橋脚 (S13●●●●●●●●●●) で 21.1%、T型橋脚 (T13●●●●●●●●●●) で 26.9%、両張出しラーメン橋脚 (W013●●●●●●●●●●) で 8.1%の損傷発生率となっている。

円柱の場合は、T型橋脚の梁下端 (T23●●●●●●●●●●) で 14.6%、上端 (T21●●●●●●●●●●) で 18.5%、単層ラーメン橋脚の梁下端 (S23●●●●●●●●●●) で 7.6%、上端 (S21●●●●●●●●●●) で 12.2%の損傷発生率となっている。

若干構造形式によって、損傷発生率にばらつきがあるが、構造形式や隅角位置だけでは、損傷発生に対して明確な有為差は見られないため、さらに板組等のパラメータによる分析を次項以降で行う。

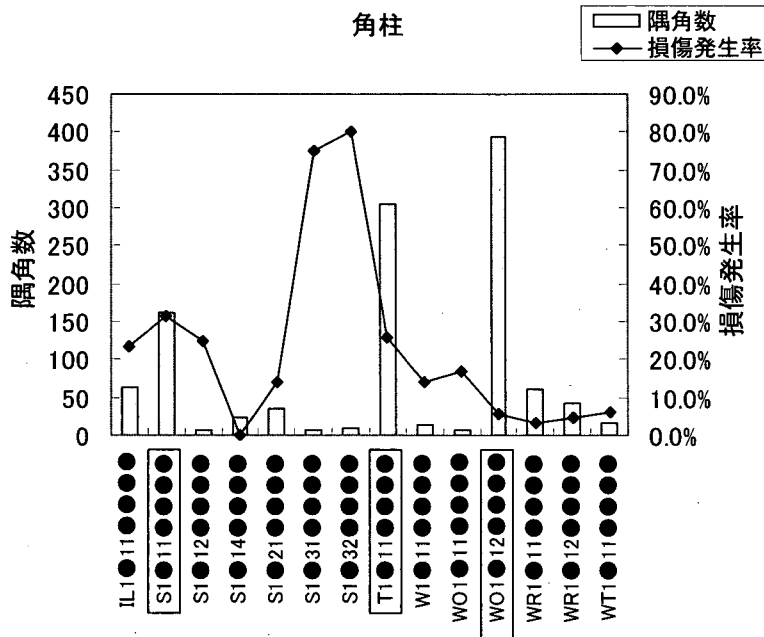
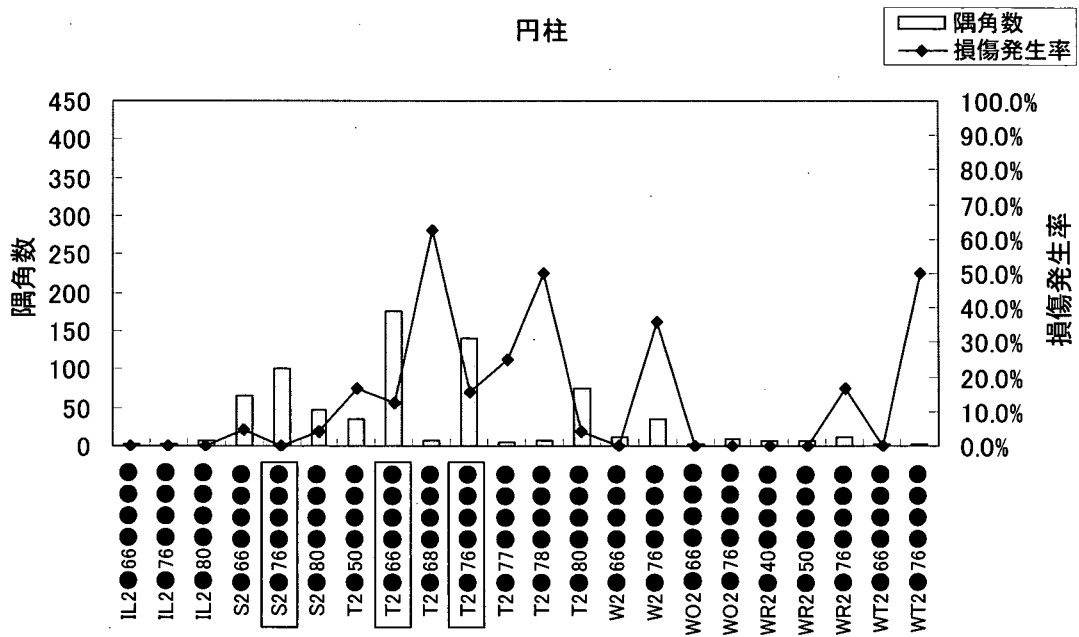
図7-12 構造形式および梁・柱の板組パターン別の損傷発生率

損傷発生率は図 7-12 より、角柱の場合、「梁・柱ウェブ一体で梁フランジ分離」では、T型橋脚 (T1●11●●●●●) で 26.3%、単層ラーメン橋脚 (S1●11●●●●●) で 31.5%、「梁・柱ウェブ一体で柱フランジ分離」では、両張出し橋脚 (W01●12●●●●●) で 5.8%となっている。

円柱の場合は、T型橋脚で「梁フランジ貫通または梁柱の天板一体で梁ウェブ突合せ」(T2●66●●●●●)、「梁フランジ・ウェブ突合せ」(T●276●●●●●) でいずれも 50%を超える高い損傷発生率となっている。

角柱の場合、橋脚の構造形式にかかわらず「梁・柱ウェブ一体で梁フランジ分離」が「梁・柱ウェブ一体で柱フランジ分離」より損傷発生率が高いが、図 7-13 より損傷長さ 30 mm以上の損傷発生率はともに数%程度であり、梁・柱の貫通状態による有為差は不明である。

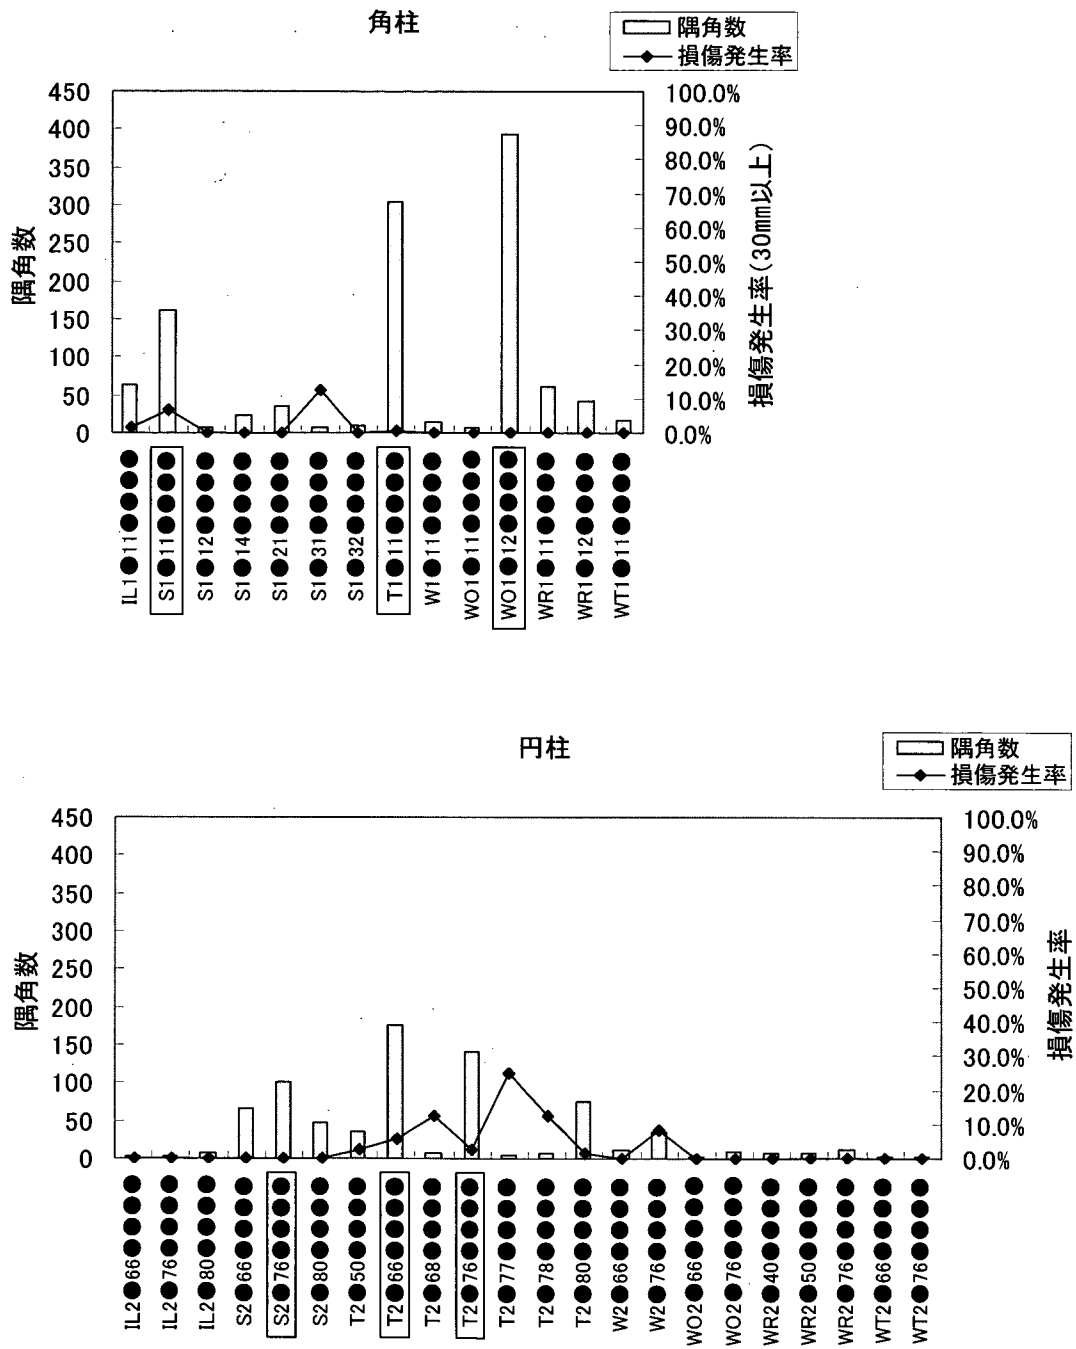
図7-13 構造形式および梁・柱の板組パターン別の損傷長さ30mm以上の損傷発生率

なお、母数が低い損傷長さ 30 mm以上の損傷発生率が高い隅角部として、角柱では柱ウェブが隅角部で分断された構造(S1●31●●●●●)、円柱では三角バーを用いた構造(T2●77●●●●●)があり、注意が必要であると思われる。

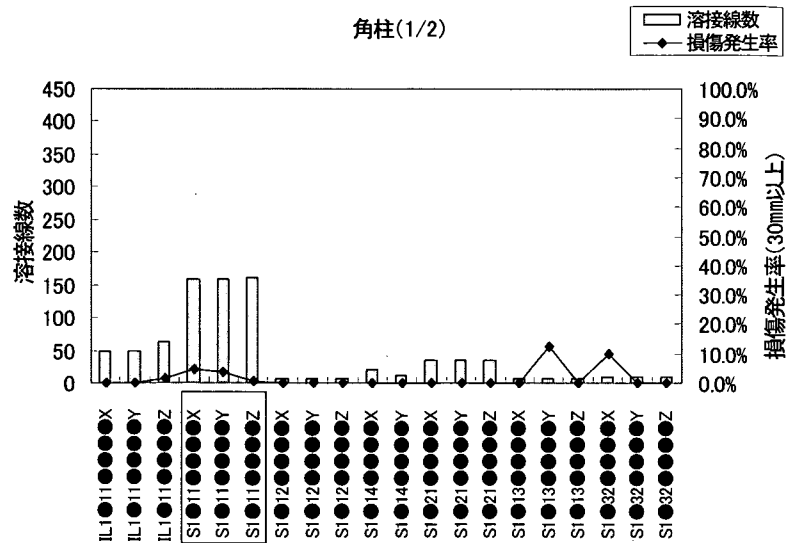
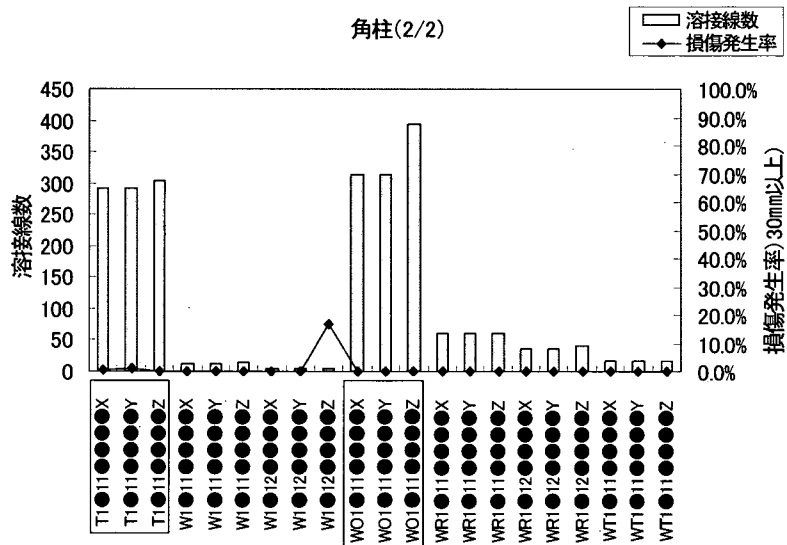
図7-18 構造形式および梁・柱の板組パターン別の損傷長さ30mm以上の損傷発生率（角柱）

角柱の場合、橋脚の構造形式にかかわらず「梁・柱ウェブ一体で梁フランジ分離」で z 方向の損傷発生率が高いが、図 7-18 より損傷長さ 30 mm以上の損傷発生率は各溶接線方向とも数%程度であり、溶接線方向による有為差は見られない。

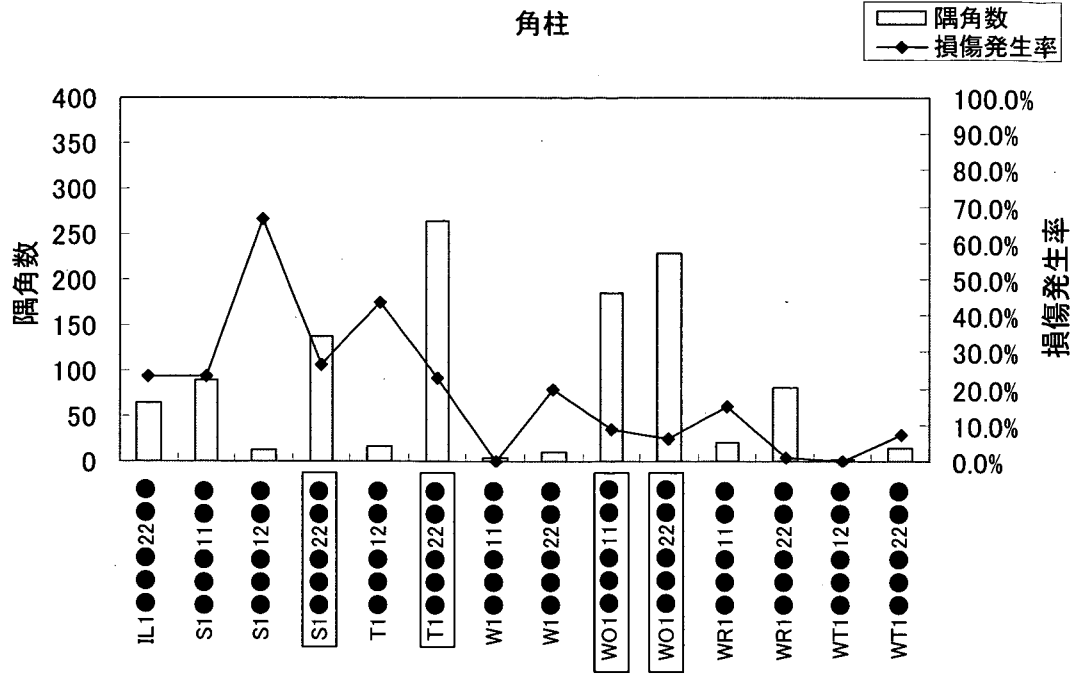
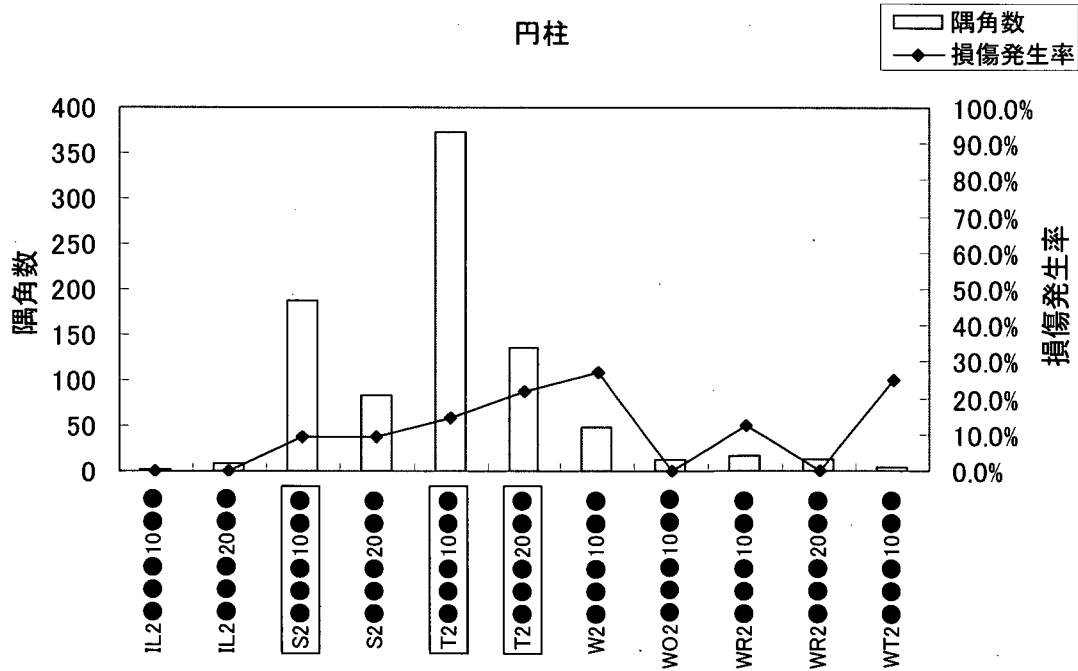
図7-22 構造形式および勝ち部材パターン別の損傷発生率

図 7-22 より構造形式別の損傷発生率を見ると、角柱の「梁・柱ウェブ勝ち部材」(1●●●22●●) では単層ラーメン橋脚 (S1●●●22●●) が 26.8%、T 型橋脚 (T1●●●22●●●) が 22.3% と構造形式にかかわらず同程度の損傷発生率を示す。また、角柱の両張出しラーメン橋脚 (W01●●●●●●●●) では「梁・柱フランジ勝ち部材」(W01●●●11●●●) が 8.6%、「梁・柱ウェブ勝ち部材」(W01●●●22●●●) が 6.1% と勝ち部材パターンにかかわらず同程度の損傷発生率を示す。

円柱の T 型橋脚では「梁フランジ勝ち部材」(T2●●●10●●●) が 14.5%、「梁ウェブ勝ち部材」(T2●●●20●●●) が 22.1% とやや「梁フランジ勝ち部材」の方が損傷発生率が低い。

角柱は、構造形式および勝ち部材による有為差は見られない。また、円柱は母数が多いT型橋脚で比較すると、「梁ウェブ勝ち部材」より「梁フランジ勝ち部材」の方が損傷発生率が低い傾向にあるが、図 7-23 より損傷長さ 30 mm以上の損傷発生率を見ると、いずれも数%程度であり勝ち部材パターンによる有為差は不明である。

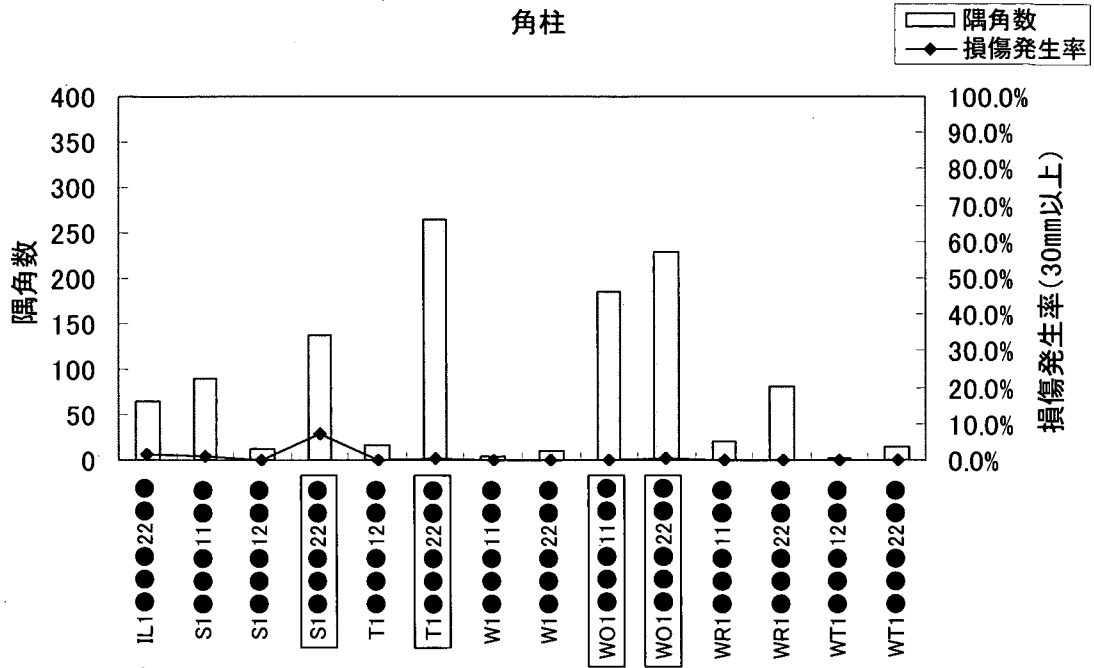
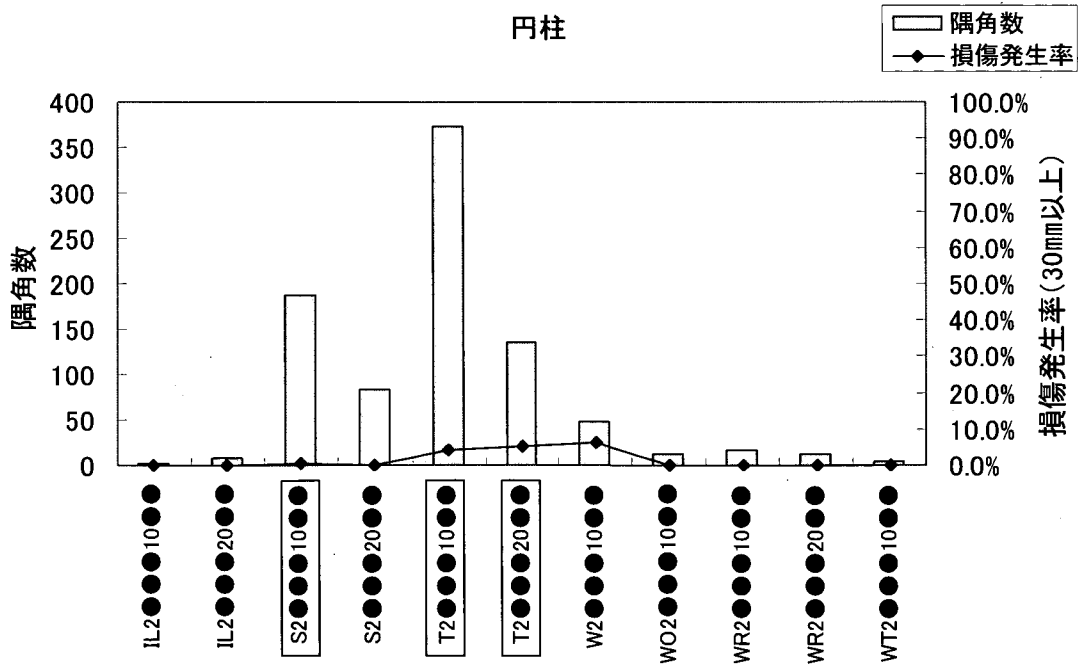
図7-23 構造形式および勝ち部材パターン別の損傷長さ30mm以上の損傷発生率

なお、母数は少ないが損傷発生率が高い板組として「梁フランジ・柱ウェブ勝ち部材」(S1●●●●12●●, T1●●●●12●●) の様に、溶接の困難な梁・柱の板の組替えがある構造は注意する必要があると思われる。

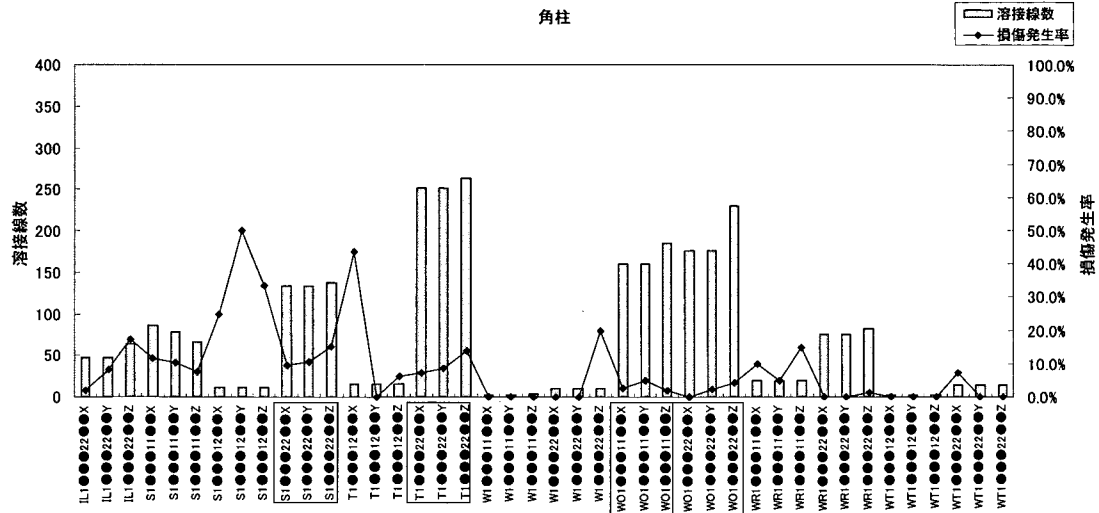
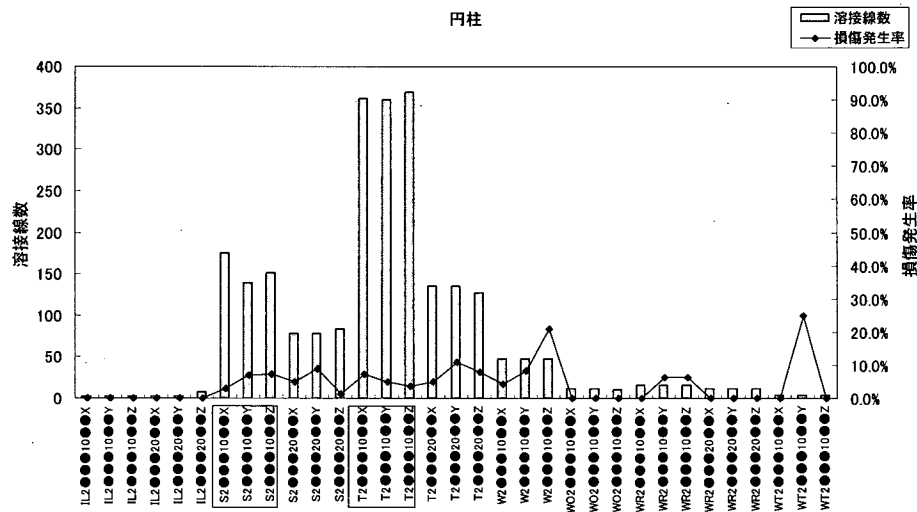
図7-26 構造形式および勝ち部材パターン別の損傷発生率

図 7-26 に、角柱と円柱における勝ち部材パターンの溶接線方向 (x, y, z) 別の損傷発生率を構造形式毎に示す。

角柱の場合、母数の多い「梁・柱ウェブ勝ち部材」(1●●●22●●) において T 型橋脚 (T1●●●22●●) 及び単層ラーメン橋脚 (S1●●●22●●) の z 方向 (梁フランジと柱フランジの溶接) で 10 数% と他の方向より高めの損傷発生率となっている。

円柱の場合、母数の多い「梁フランジ勝ち部材」(2●●●10●●) の T 型橋脚 (T2●●●10●●) 及び単層ラーメン橋脚とも、溶接線方向にかかわらず数% 程度の損傷発生率を示している。

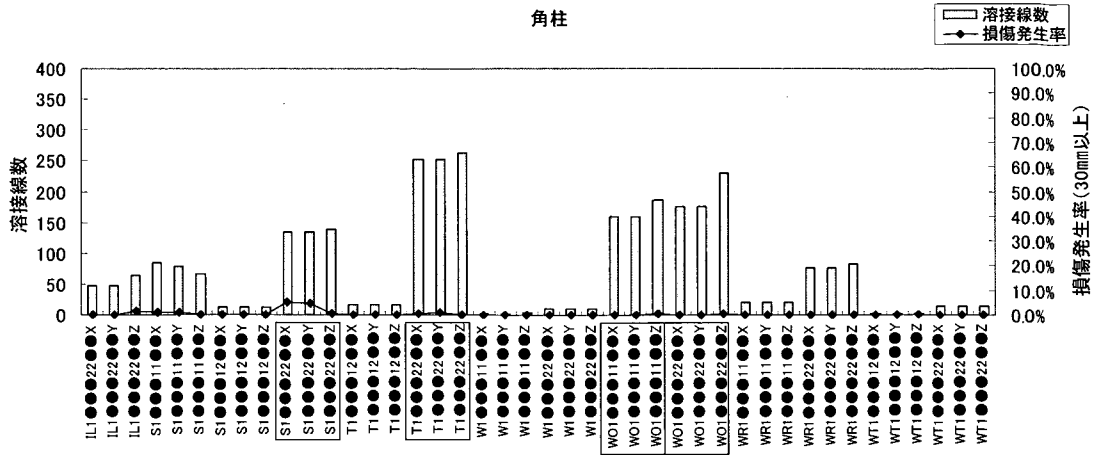
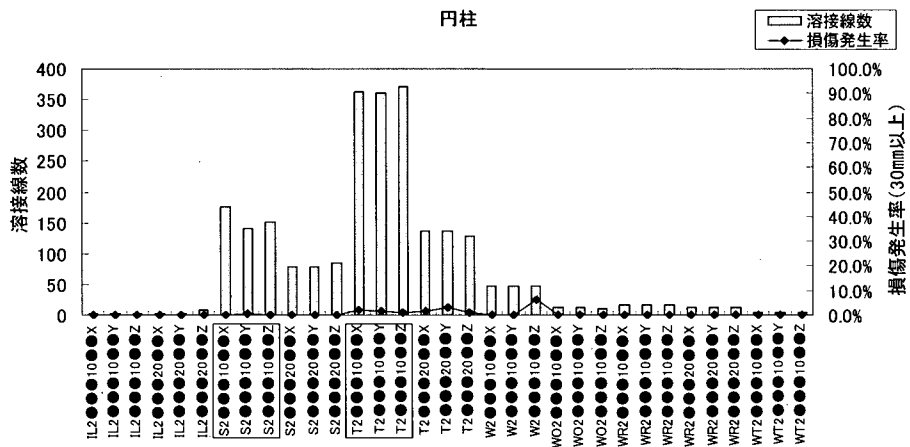
図7-27 構造形式および勝ち部材パターン別の損傷長さ30mm以上の損傷発生率

角柱の場合、z 方向の溶接線がやや高めの損傷発生率となっているが、図 7-27 より損傷長さ 30 mm 以上の損傷発生率を見ると、S1●●●22●●の x 方向、y 方向で相対的に高めの数字を示しており、勝ち部材パターンの溶接線方向により明確な有為差は不明である。

また、母数は少ないが損傷発生率の高い溶接線として、「梁フランジ・柱ウェブ勝ち部材」(S1●●●12●● Y, T1●●●12●● X) のように溶接の困難な梁・柱の板の組替えがある構造には注意する必要があると思われる。

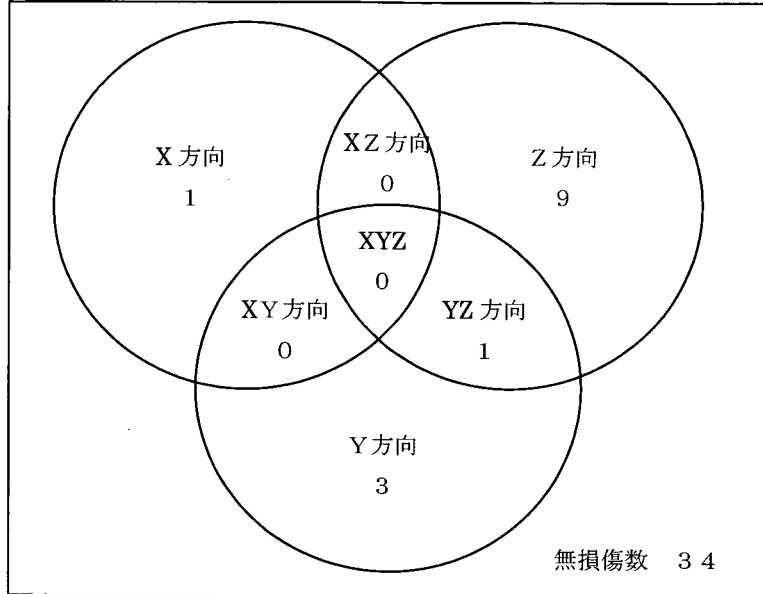
→ ほとんど Y,Y,Z の 1 方向のみの損傷

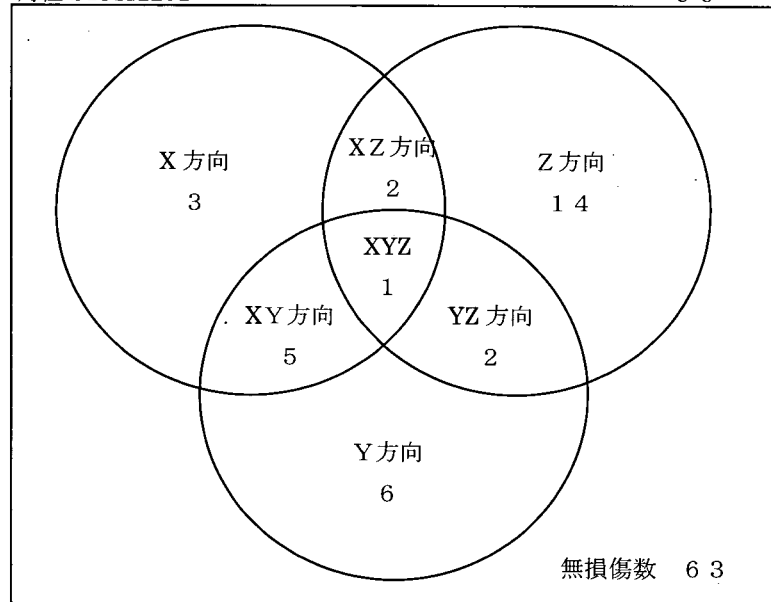
→ 若干 2 方向の損傷も発生しているが、ほとんどが Z 方向 (3 方向の損傷は極めて少ない)

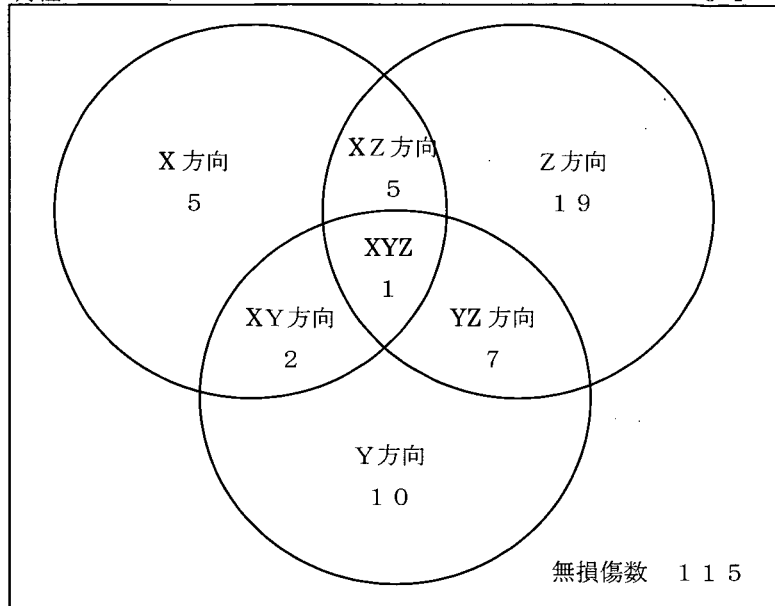
→ 若干2方向の損傷も発生しているが、ほとんどがZ方向
(3方向の損傷は極めて少ない)

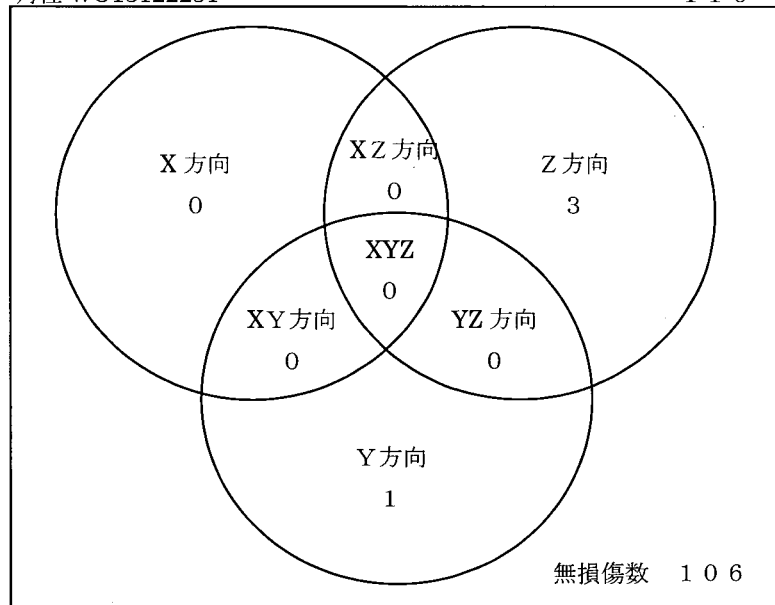
→ 損傷数が少ないため、傾向なし

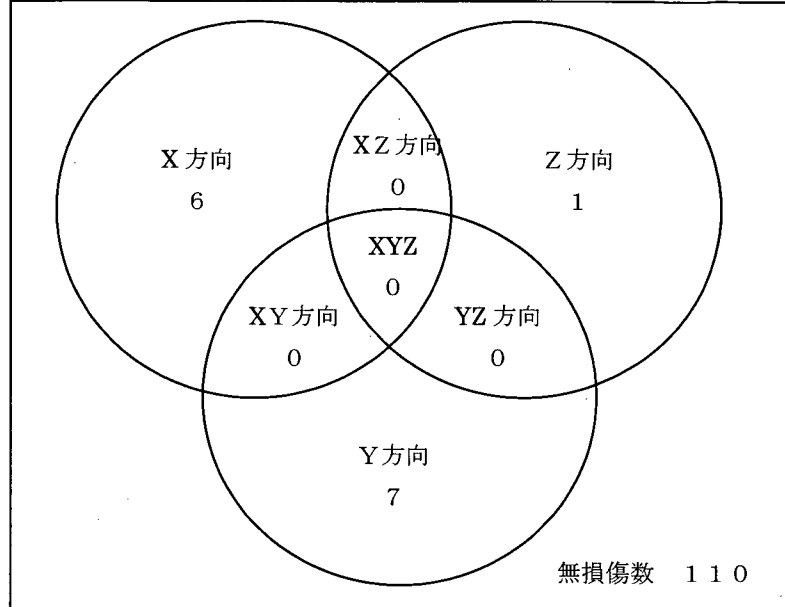
→ Y,Z の 1 方向のみの損傷

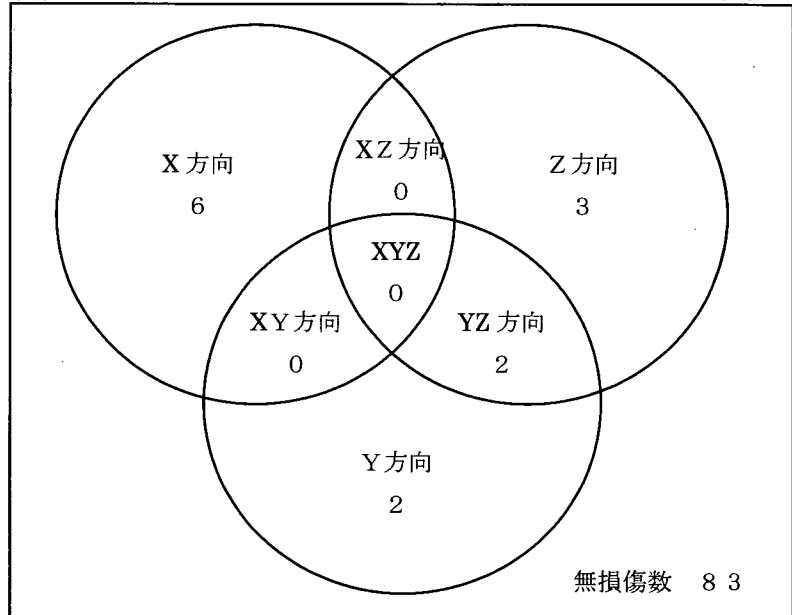
→ Y,Z の 1 方向のみの損傷
