8. ダムの被害状況

8. 1 ダムに関する被害の全体概要

8. 2 調査の概要

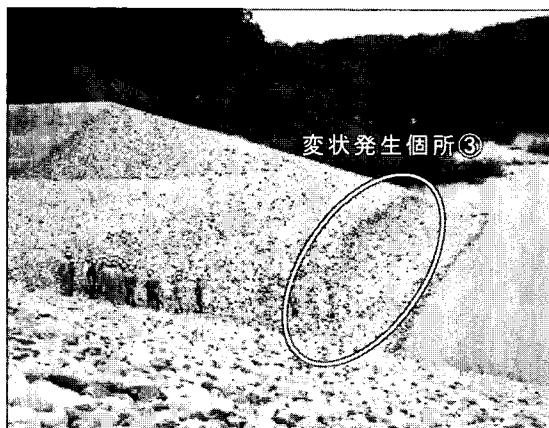
写真 8.1 幕別ダムの保護ロック層変状

堤体直上流の左右岸斜面に配された土質ブランケットの保護ロック層での変状（図 8.2）は、左岸側 2箇所（長さ①20m、②23m）、右岸側 2箇所（長さ③80m、④30m）である。変状は、地震時貯水位の直上を最上端として生じた。最大の変状が生じた箇所は右岸側洪水吐に近い箇所で、当初斜面形状から鉛直に最大約 90cm の沈下が認められ、変状部の上端には約 40cm の段差が生じていた（写真 8.2）。

地震後、管理者により開削調査が行われ、変状は保護ロック層（約 2m）内にとどまり、土質ブランケット内部にまでは及んでいないことが確認されている。また、変状により保護ロック層の層厚が薄くなった部分に対してはロック材の増厚により暫定的に補修が行われている。

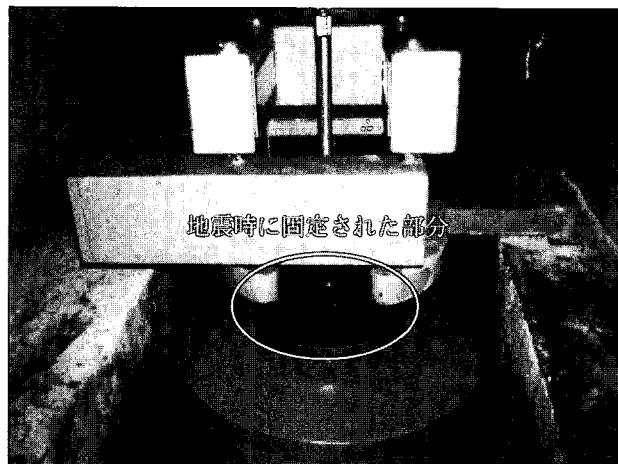
写真 8.5 札内川ダムのプライムライン（復旧後）

臨時点検時に天端での変位量が 14mm と報告されたが、これは計測装置（プラムライン、写真 8.5）の不具合（地震時に大きく振動した計測用ワイヤが、その振動途中で、ある位置に固定されてしまった。）によるものであることが管理者の調査で判明した。不具合調整後の計測では、地震前後での変位はほとんどないという結果になっている。なお、今後は不具合を生じないように、管理者が計測装置を改善する予定である。

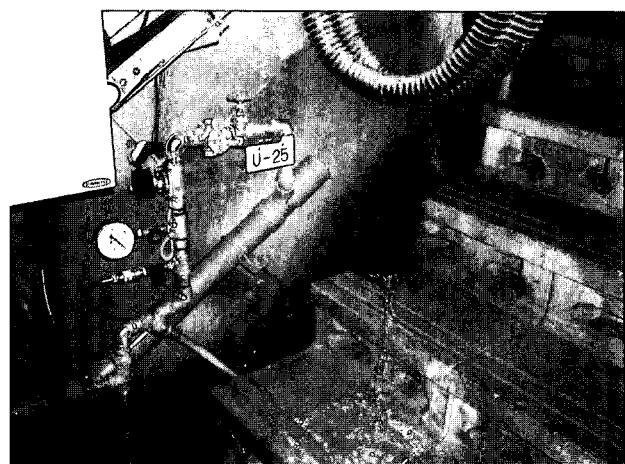
写真 8.6 札内川ダムの J-9 縫目漏水状況

監査廊内で収集している漏水量観測値に若干の増加が見られたが、これは、主に堤体縫目からの漏水量の増加であった。特に 2箇所の堤体縫目からの漏水量が増加し、そのうち増加量が最も多いのは縫目 J-9（写真 8.6）であり、地震前の 9/24 : 0.76 ℓ/s/分（貯水位 EL461.53m）から、地震後の 9/26 : 20.0 ℓ/s/分（貯水位 EL462.04m）に増加したが、その後の定期観測で 12/8 : 20.48 ℓ/s/分（貯水位 EL472.16m）を記録しており増加の傾向は見られない。

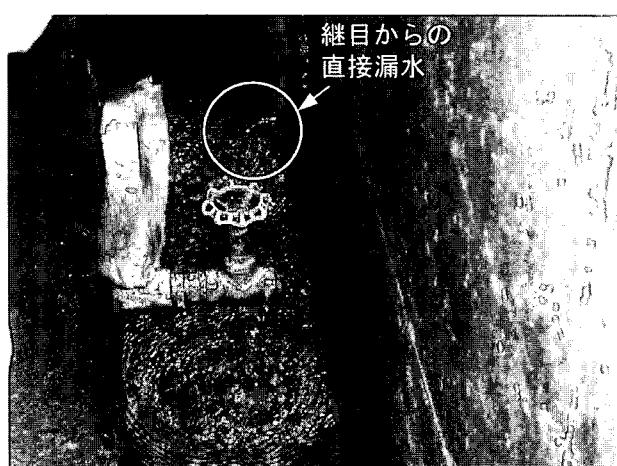
写真8.8 様似ダムの監査廊内横縫目 (J5) 漏水状況

地震発生後、揚圧力、漏水ともにわずかな増加が認められ、一度減少傾向を示したが、再び増大する傾向を示した。その後、12月末時点において増加傾向は収まり、現在は減少傾向に向かっている。漏水には濁りは確認されず、全漏水の最大値も 9.4 リットル／分程度であった。また、監査廊内の横縫目 (J5)において地震直後に 0.74 リットル／分の漏水が発生したが、時間経過とともに減少傾向にある。

現時点では、漏水、揚圧とも地震前よりは高い状態を示しているものの、過去に経験した地震後の観測記録などと比較しても今回の増分は変動範囲内であり、その絶対量も小さいことから、ダムの安全性を損なうものではないと考えられる。なお、一部の基礎排水孔において、依然として計測値が高い箇所が見られるため、ダム管理者である北海道は引き続き注意深く観測を続けていく予定である。

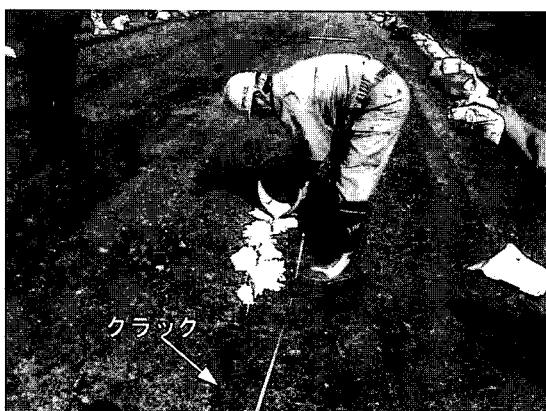
写真8.9 クラックへの石膏の流し込み作業
(高見ダム)

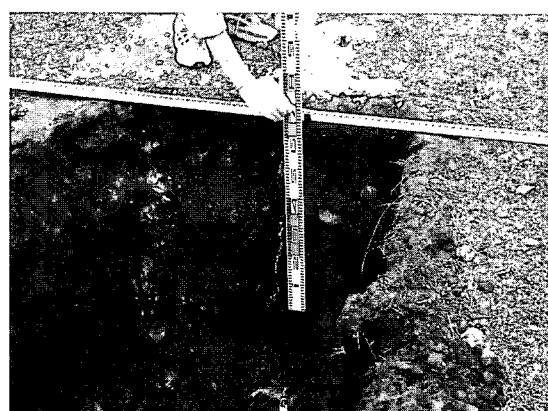
地震発生後の臨時点検において、ダム天端のダム軸方向にクラックが確認された。クラックはダム軸方向に最大断面付近で延長約 160m の範囲で発生した。横断面内においては天端からコアゾーンとフィルタゾーン境界の直上部付近までの深さで発生し、クラックの最大幅は約 50mm であった。このため、ダム管理者である北海道により、同日のうちにクラック幅の大きい箇所について、ピット試掘によるクラックの深度調査が実施された (図8.7)。その結果、クラックは天端保護層 (約 90cm) 内に収まり、コアゾーンまでは達していないことが確認された。試掘箇所は、調査後すぐに埋め戻され、雨水の浸透などに伴うクラックの進展を防ぐため、クラック発生箇所全体をブルーシートで覆う措置がとられた。

写真8.10 ピット試掘によるクラック深度調査
(高見ダム)

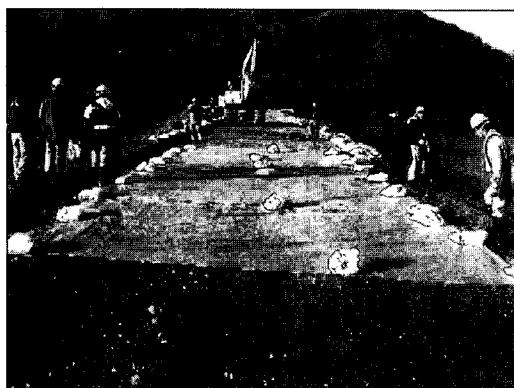
写真8.11 天端クラック箇所の保護状況
(高見ダム)

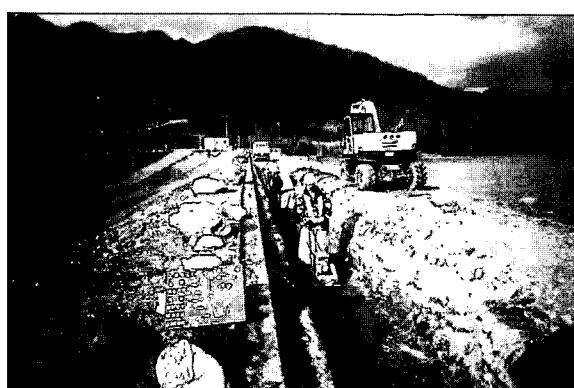
写真8.12 クラック箇所の補修作業 (掘削状況)
(高見ダム)

10月20日、再び、高見ダム天端においてクラック深度の追加調査を実施した。その結果、前回調査同様、クラックはすべて保護層内におさまっていることが確認された。これをふまえ、10月21日以降、保護層内のクラック箇所をすべて掘削除去し、同一材料による埋め戻しを行う補修工事が実施された。埋め戻し作業においては、保護層における密度計測を実施し、変状前と同等の密度となるよう締固め管理を行った。

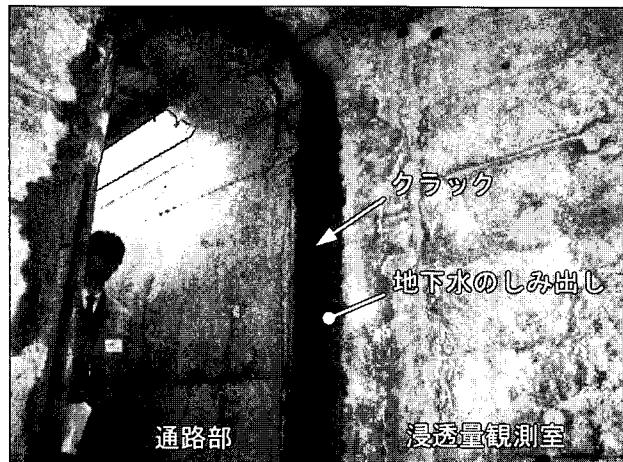
現地調査時に、堤体左岸下流の地中に設置されている浸透流観測室の入り口付近壁面（写真 8.14）において、幅 5mm 程度のクラックの発生を確認した。クラックからは水がしみ出しているため、ダムを所管する北海道開発局は今後補修する方向で検討中である。

写真 8.14 三石ダムの浸透流観測室壁面の
クラック状況
