9. 3 道路斜面の被害状況

9. 3. 1 道路斜面被害に関する調査の概要

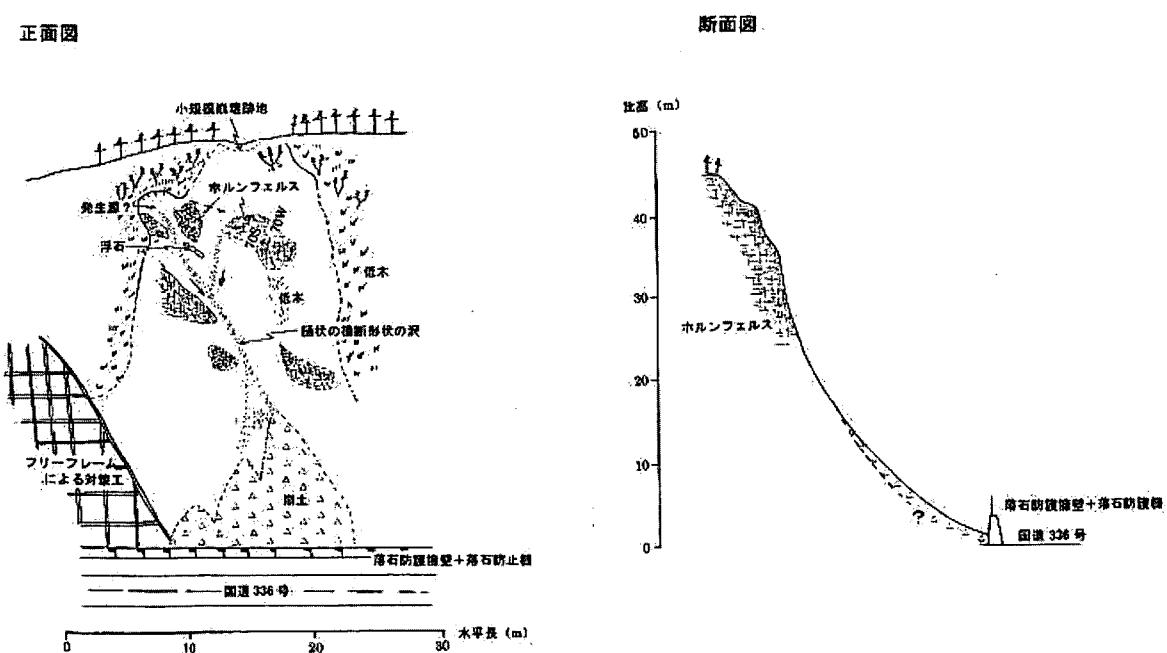
図 9.3.2 国道 336 号えりも町 60.5kp 付近スケッチ図

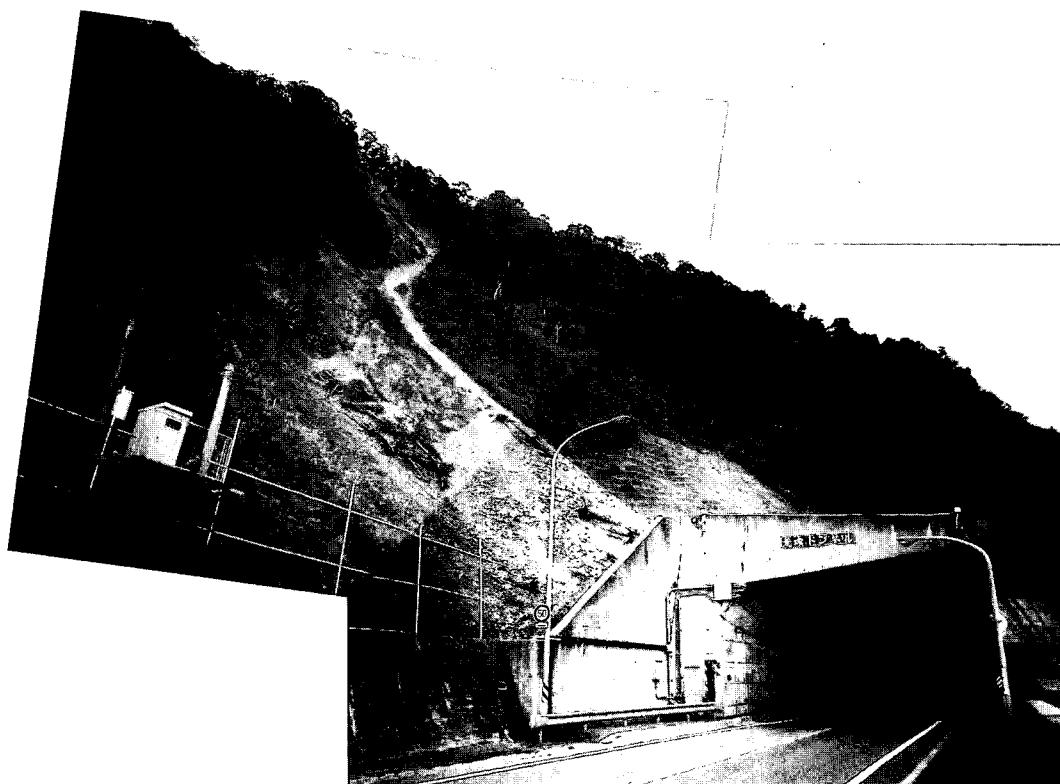
②国道 336 号えりも町 60.7kp 付近（荒磯覆道）（図 9.3.1 の loc. 2）

発生源の状況：やや突出した亀裂質の灰白色の岩盤が露出している。約 60° の高角度亀裂が観察される（写真 9.3.2 および図 9.3.3 参照）。

発生原因：今回の地震動を誘因として小規模崩壊が起こったと判断され、素因としては、台風などの降雨による、表層の崩壊、亀裂性岩盤の露出、風化が考えられる。

堆積部の状況：崩土は 3 ブロック識別され、切りあい関係から南端、中央部、北端の順に古いと考えられる。今回の地震による主な堆積は北端の一部と考えられる。岩片～土砂状で、道路付近まで流下しているが、ロックシェッドおよび落石防護擁壁（高さ約 3m）で防がれている。

写真 9.3.2 国道 336 号線えりも町 60.7kp 付近（荒磯覆道）の岩盤小崩壊

防災へのコメント等：亀裂性岩盤が露出しているため、地震時、降雨時における落石、崩壊の危険性が考えられる。日常的な浮石等の点検、落石防護擁壁、法面保護、ロックネット等の対策、覆道坑口付近の飛散防止対策の継続が望まれる。

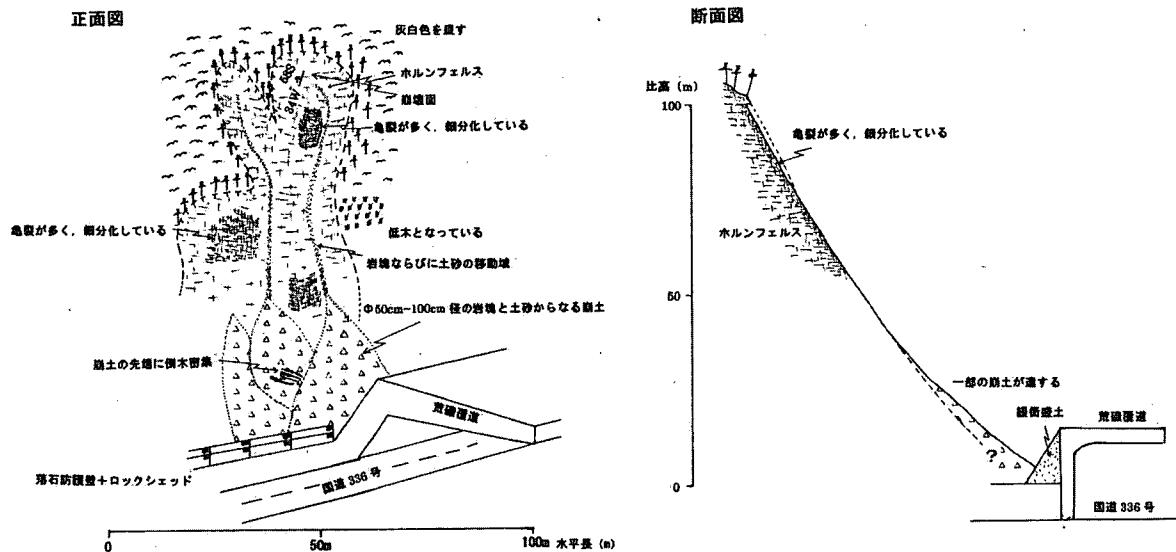
図 9.3.3 国道 336 号えりも町 60.7kp 付近（荒磯覆道）のスケッチ図

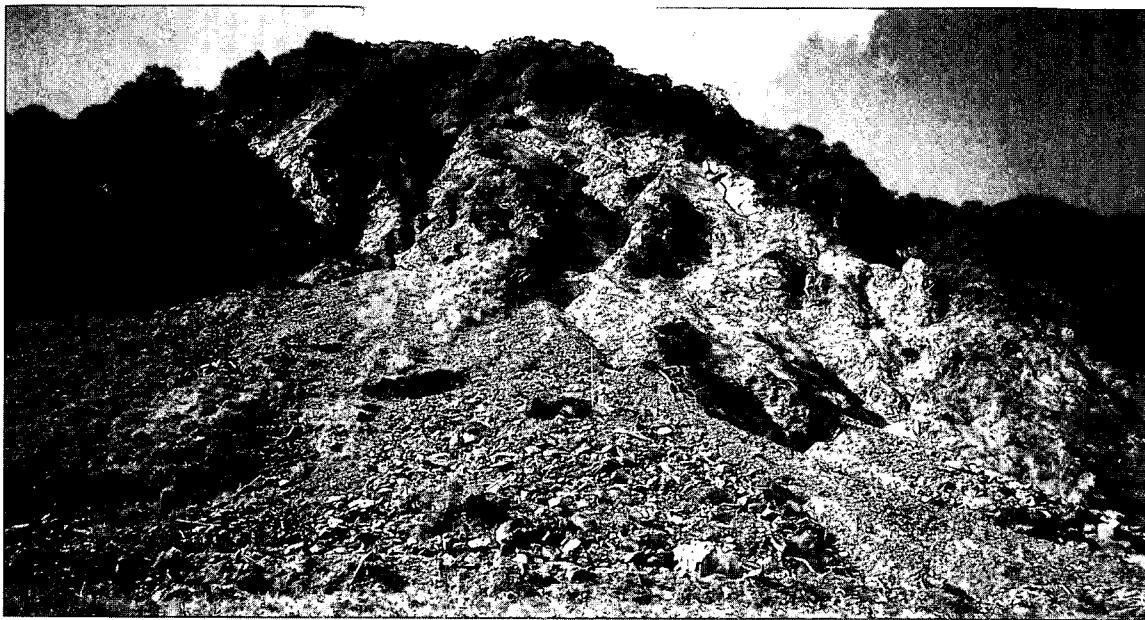
③国道 336 号えりも町 62.6kp 付近（岬第二覆道）（図 9.3.1 の loc. 3）

発生源の状況：崩壊形態は亀裂に沿った岩盤表層部の剥落である（写真 9.3.3 および図 9.3.4 参照）。

発生原因：崩壊部は急斜面谷部で、地震動により表層部が亀裂に沿って剥落したものと思われる。斜面下部の堆積状況から過去にも亀裂に規制した小落石が頻発していたものと推定される。

堆積部の状況：堆積部の崩土は概ね径 20~40cm 程度、最大径 100cm 程度の礫ないし土砂からなり、ロックシェッド上に広く（幅約 30m）堆積している。崩土はいずれもロックシェッド上で停止しており、現道への支障は生じていない。

写真 9.3.3 国道 336 号線えりも町（岬第二覆道）の岩盤斜面崩壊

防災へのコメント等：急崖で比高が高い露岩斜面であり、発生源対策は極めて困難であると思われる。また今回の崩壊に対して既存のロックシェッドが有効であった。今後は、崩土を除去しロックシェッドへの荷重を小さくするとともに、斜面点検を継続して行うことが望ましい。

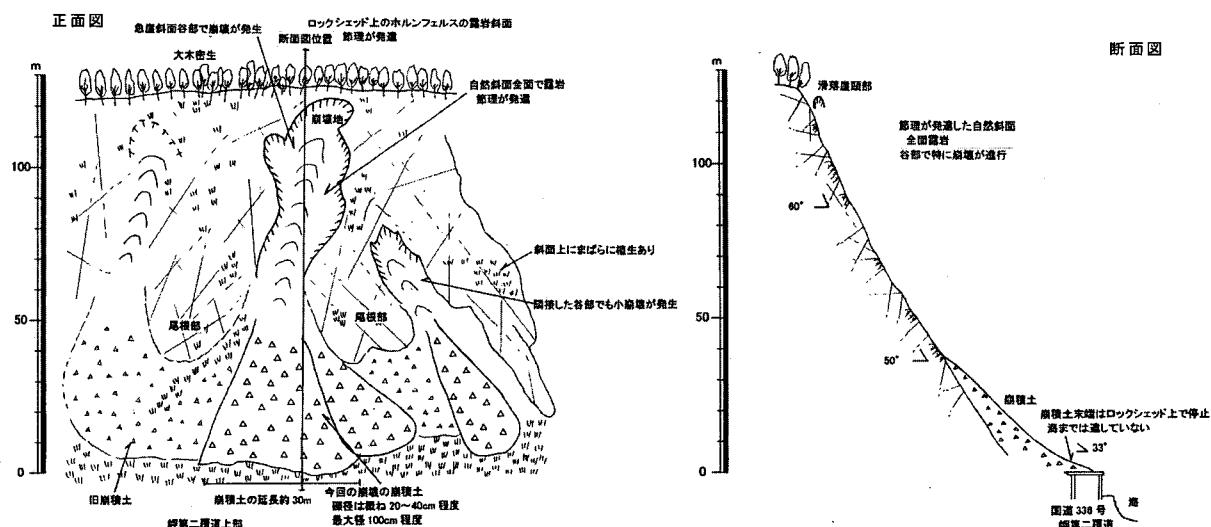
図 9.3.4 国道 336 号えりも町（岬第二覆道）スケッチ図

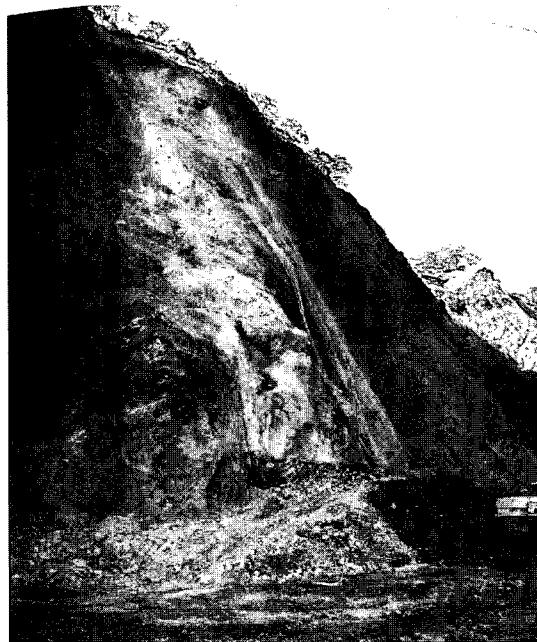
④国道 336 号広尾町 74.0kp 付近（ほしば覆道）（図 9.3.1 の loc. 4）

発生源の状況：崩壊形態は亀裂に沿った岩盤すべりである（写真 9.3.4 および図 9.3.5 参照）。

発生原因：崩壊部は急斜面で、地震動により表層部が亀裂に沿ってすべったもの

堆積部の状況：堆積部の崩土は礫ないし土砂からなり、ロックシェッド上に散在している。崩土の一部はロックシェッドを超えて海上へ転出したが、現道への支障は生じていない。

写真 9.3.4 国道 336 号広尾町（ほしば覆道）の岩盤斜面崩壊

防災へのコメント等：急崖で比高が高い露岩斜面であり、発生源対策は極めて困難であると思われる。また今回の崩壊に対して既存のロックシェッドが有効であった。今後は、崩土を除去しロックシェッドへの荷重を小さくするとともに、斜面点検を継続して行うことが望ましい。

なお、施工されているロックネットはもともと小規模な落石を防ぐためのものであり今回のような大規模な崩壊には効果が薄いが、特にオーバーハングもある急崖の場合は、崩土がロックネットの裏を落下し、斜面脚部で裾を払うように流出しやすいため、脚部のロックネットの強度や固定が十分でないと、崩壊規模が小さい場合でもロックネットの効果が十分発揮されない事も考えられる。

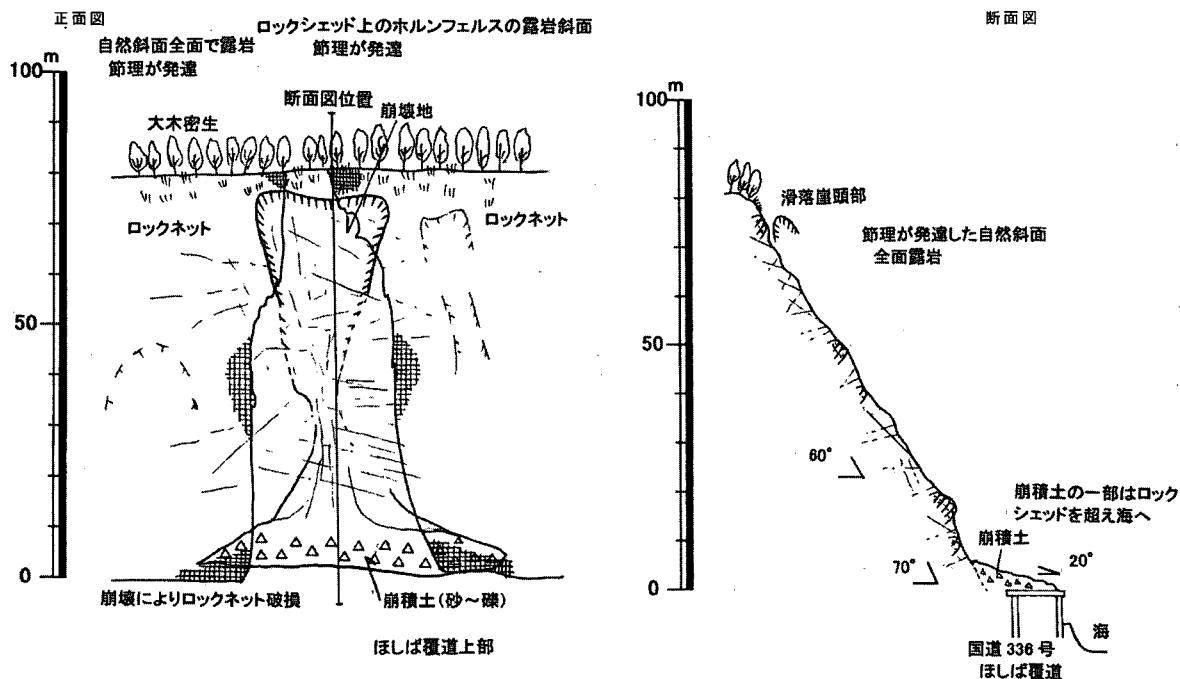
図 9.3.5 国道 336 号広尾町（ほしば覆道）スケッチ図

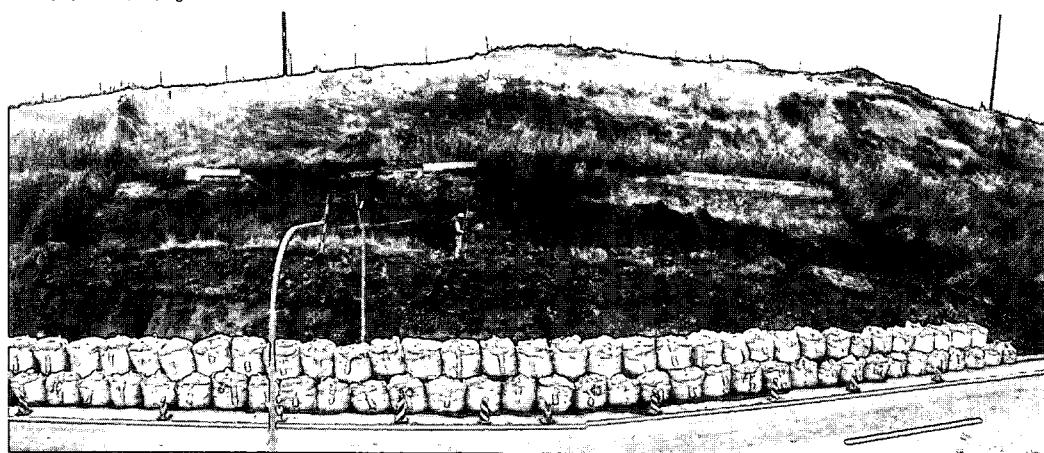
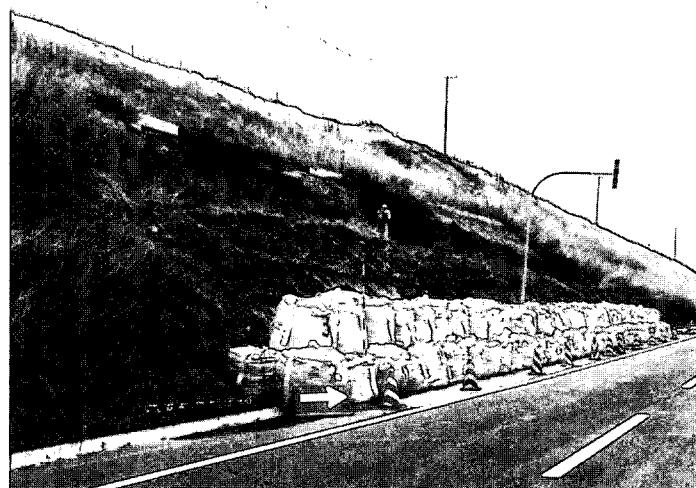
①国道 336 号浦幌町十勝太 SP=6.1~7.7 付近 (図 9.3.1 の loc. 5)

発生源の状況：崩壊形態は酸化した高角節理と層理面沿いの低角弱層による椅子型すべり（写真 9.3.5~6 および図 9.3.6~7 参照）。

発生原因：地震動により道路面と平行な走向を有する潜在的な高角節理が開口し、低角弱層面に沿ってすべりが発生（写真 G 9.3.1 参照）。

堆積部の状況：堆積部の崩土は概ね土砂からなるが、最大径 80cm 程度の岩塊を含む。崩土は現道まで到達したが、調査時点では現道到達土砂は除去され、のり面尻に土のうが設置されている。また崩積土下部と岩盤との境界には厚さ 5cm 程度の粘土が介在している。

写真 9.3.5 山側切土のり面崩壊（正面から撮影）

写真 9.3.6 山側切土のり面崩壊（十勝川河口側から撮影）

防災へのコメント等：豪雨等により崩壊が進行する可能性があり、のり面補修および崩土除去を速やかに行うのが望ましい。また破損した水路工の補修が必

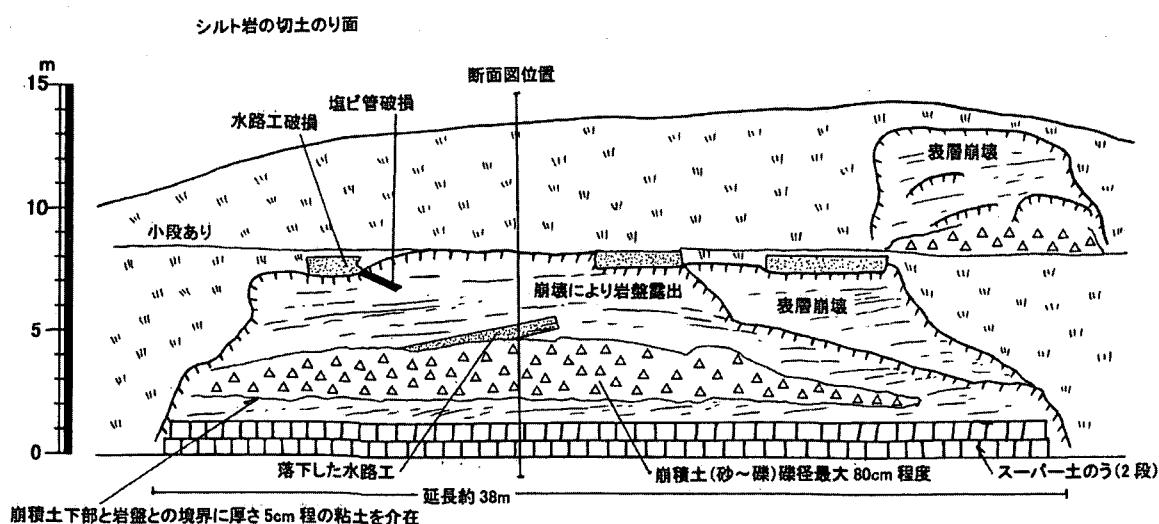
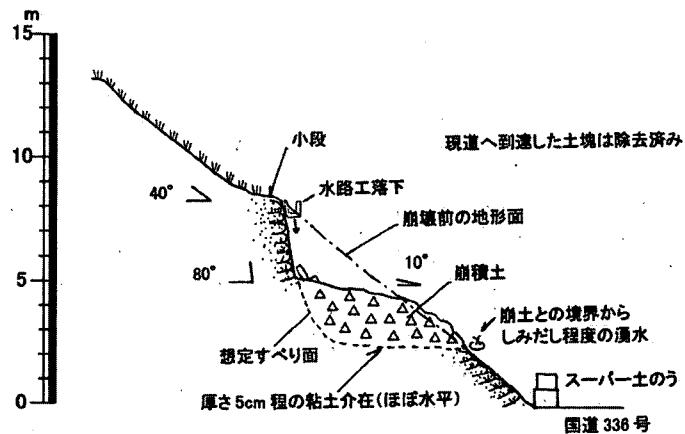
図 9.3.6 国道 336 号山側のり面の正面図（浦幌町十勝太）

図 9.3.7 国道 336 号山側のり面の断面図（浦幌町十勝太）

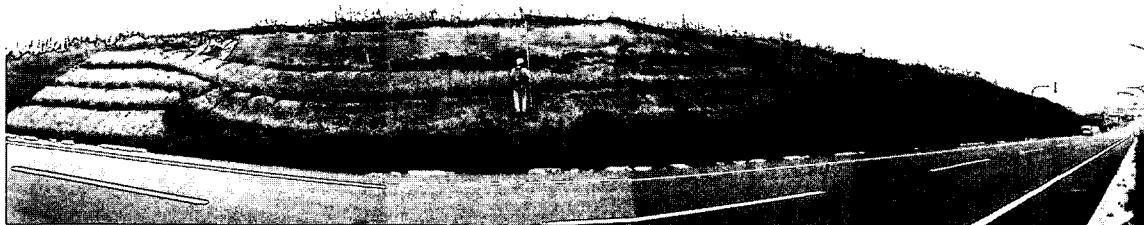
②国道 336 号浦幌町十勝太 SP=6.1~7.7 付近（図 9.3.1 の loc. 6）

発生源の状況：フトンカゴ工のずり落ち、表層植生部のずり落ち。

発生原因：地震動によりフトンカゴが自重に耐え切れず、切土後数年程度で風化した地山の表層とともにずり落ちたと推定される。またフトンカゴに伴って表層植生もずり落ちている（写真 9.3.7～9 および図 9.3.8～9 参照）。

堆積部の状況：切土のり面表層部がずり落ちたため、土砂からなる崩土がわずかに現道に達した。フトンカゴは撓んだ状態となり、内部の砂利も下方にたまっている。

写真 9.3.7 海側切土のり面の崩壊（正面から撮影）

防災へのコメント等：豪雨等により崩壊が進行する可能性があり、のり面およびフトンカゴ工補修を速やかに行うのが望ましい。

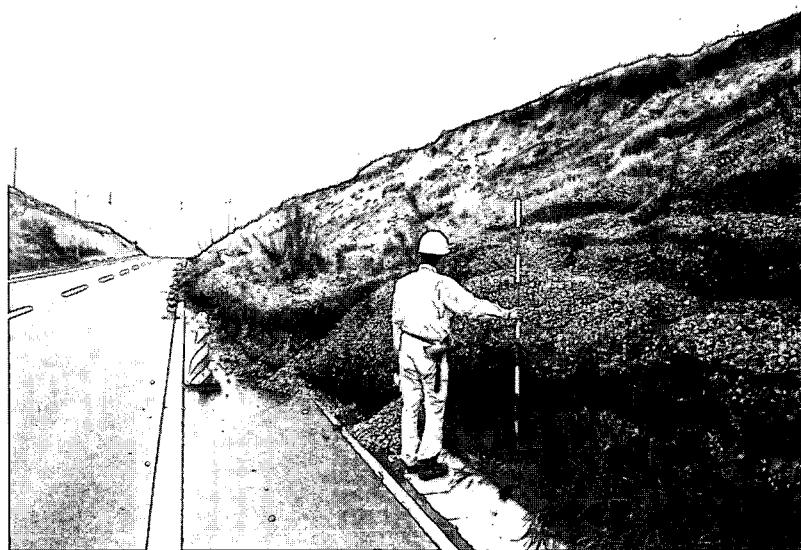
写真 9.3.8 海側切土のり面の崩壊 フトンカゴがずり落ちている。

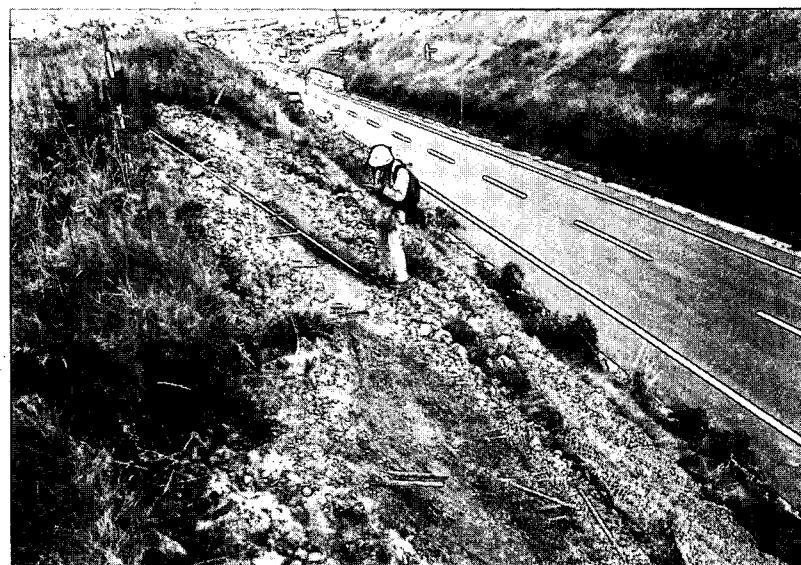
写真 9.3.9 海側切土のり面の崩壊 表層がずり落ち、挿し鉄筋が残留する。

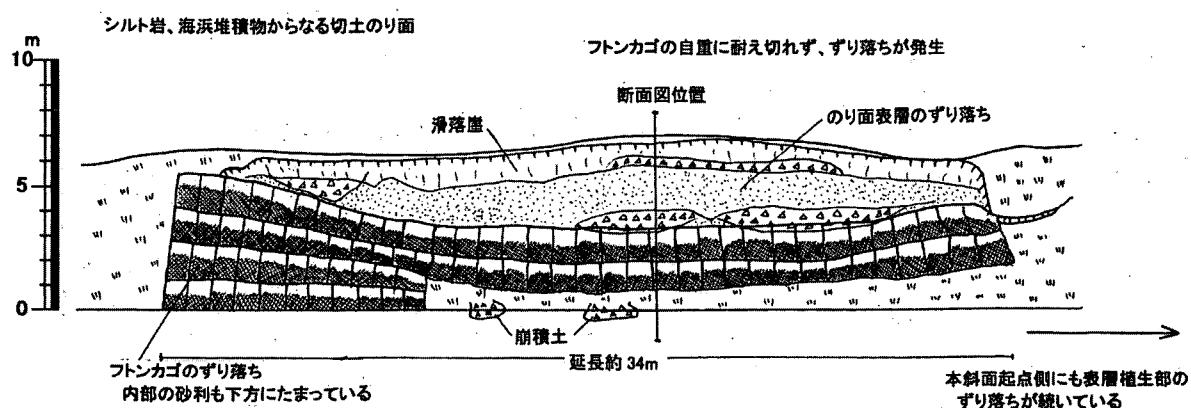
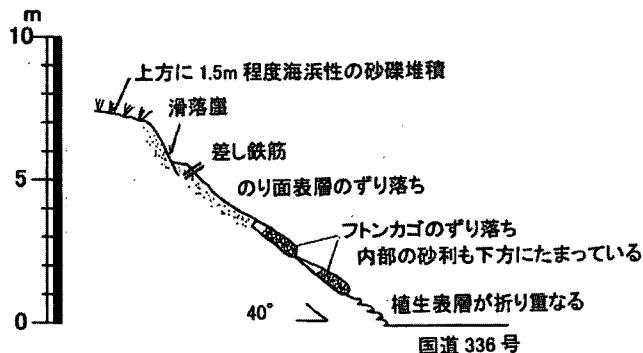
図 9.3.8 国道 336 号海側のり面の正面図 (浦幌町十勝太)

図 9.3.9 国道 336 号海側のり面の断面図（浦幌町十勝太）

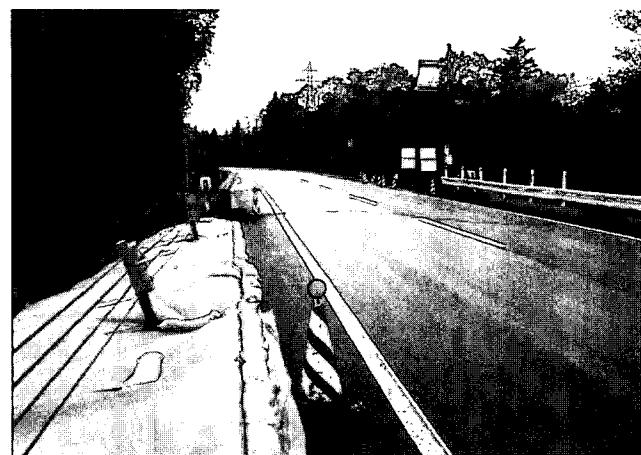
盛土では多くの変状が認められ、特に十勝川下流の豊頃町内や高さ 10m 以上の高盛土では車道まで変状している箇所が多数認められた（写真 9.3.10～12 参照）。

写真 9.3.10 国道 44 号 24.4kp 付近の道路盛土の変状（厚岸町上尾幌）

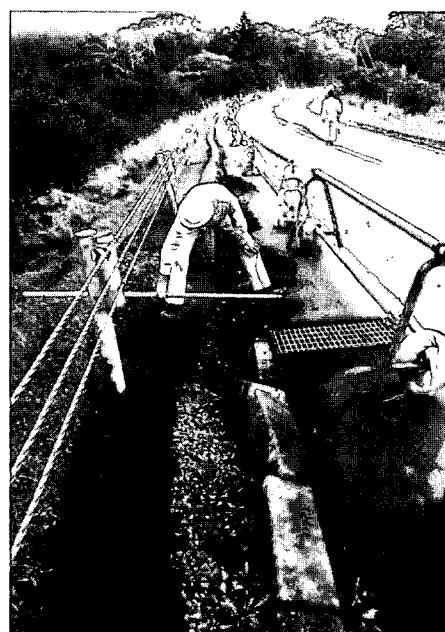
写真 9.3.11 道道 142 号の道路盛土の変状（釧路町仙鳳趾村老者舞）

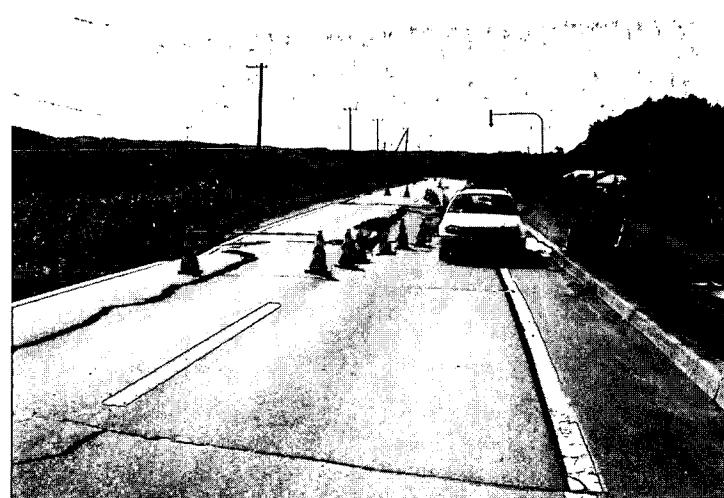
写真 9.3.12 長節－旅来間の町道の道路盛土変状（豊頃町旅来）

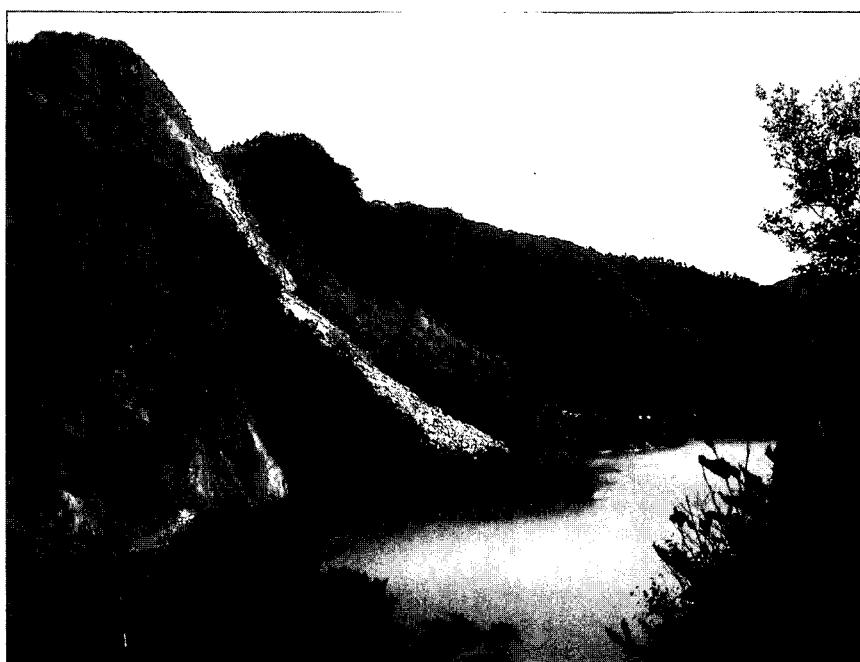
道道 111 号静内ダム上流約 2km（地震後 5 日目の崩壊）（図 9.3.1 の loc. 7）

発生源の状況：斜面流れ盤状及び斜面に直交する亀裂が観察され、崩壊面は灰白色の高角度平坦面をなす。一部の亀裂沿いに強風化が認められる（写真 9.3.13 および写真 G 9.3.2、図 9.3.10 参照）。

発生原因：岩盤中に認められる流れ盤状の亀裂、亀裂沿いの風化の進行が崩壊の素因として考えられる。誘因としては、崩壊 5 日前の十勝沖地震による岩盤のゆるみ、崩壊前日の降雨等の可能性が挙げられるが、詳細は不明である。

堆積部の状況：崩土は一部土砂状を呈する箇所も認められるが、概ね岩塊からなり、末端部では約 2~3m の岩塊も分布する。切断されたロックネットの一部も観察される。末端は道路を越えているが貯水池には達していない。

写真 9.3.13 静内ダム貯水池斜面岩盤崩壊（道道 111 号静内ダム上流約 2km）

防災へのコメント等：崩壊源上部に残る石積み状の不安定岩塊、また中標高部に開口亀裂による不安定岩盤が観察された。不安定岩盤の除去、法面保護、ロックネット等による落石防止策が望まれる。

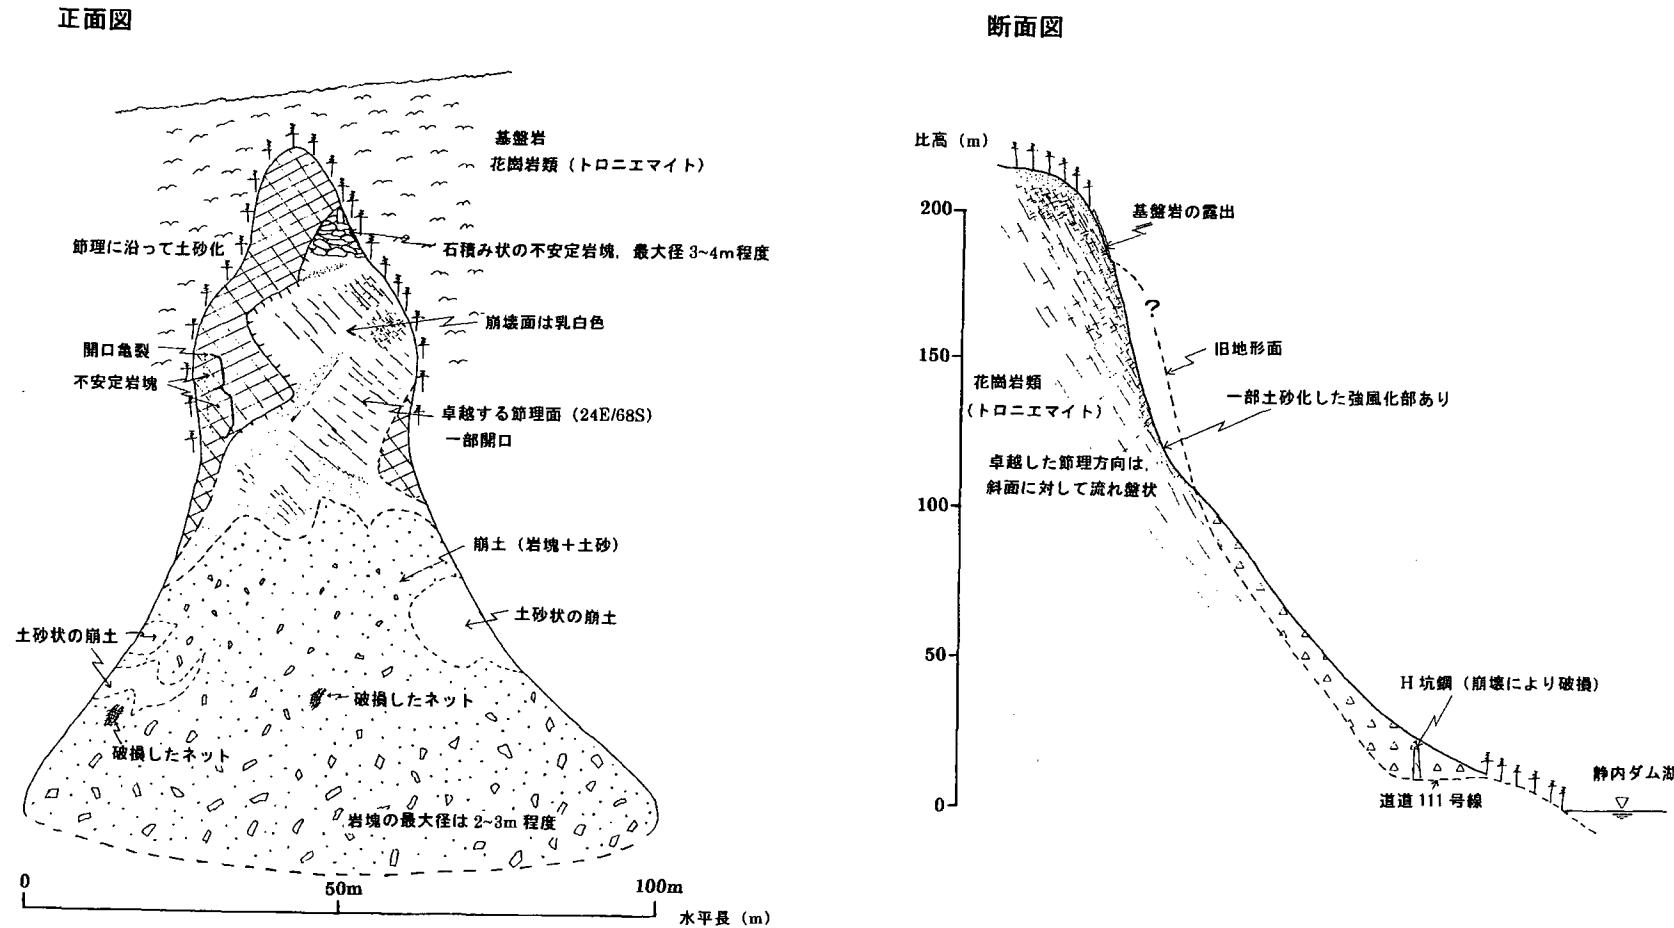
図 9.3.10 道道 111 号静内ダム上流 2km (地震後 5 日目の崩壊) スケッチ図
