10. 建築物の被害状況

10.1 建築物に関する被害の全体概要

平成15年9月26日午前4時50分頃に十勝沖を震源地とする気象庁マグニチュード(Mjma)8.0の地震(2003年十勝沖地震)により、建築物にも被害を生じた。ここでは、釧路市(震度5強)の空港ターミナルビル等の比較的広い天井面を覆う天井の落下の被害を中心に建築物の被害について述べる。

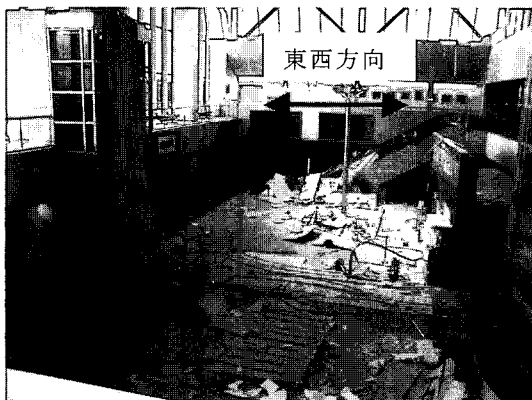
吹抜け部分の天井 650m²(36m×18m)の内、約 1/2 に当たる約 300m²の天井材及び野縁が落下した。西側で一段高くなった天井部分では落下は見られなかった。(写真 G10. 1、10. 1 及び 10. 2 参照)

写真 10.1 落下した天井

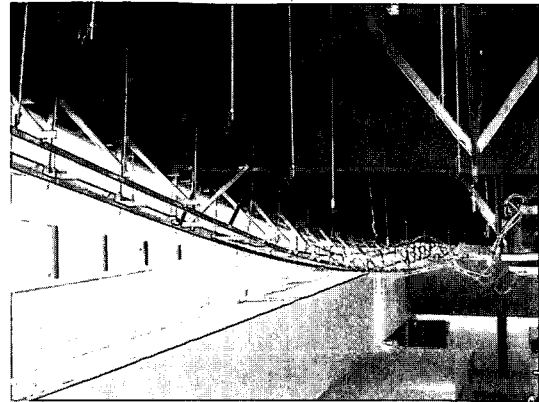
天井の西端部で天井高さが一段高い部分の天井と S 造角形断面柱とは、直（じか）に接していてクリアランスは全くなかった。この取り合い部分では、天井材に局所的な軽微な損傷が見られた。天井高さが一段高い部分では、3.6m×4.4m グリッドで配置されたブレース以外にも補剛のためと思われるブレースが各所に配置されており、天

写真 10.6 西側の折上げ部分

(南北方向には下に凸の曲面として設計されている。)

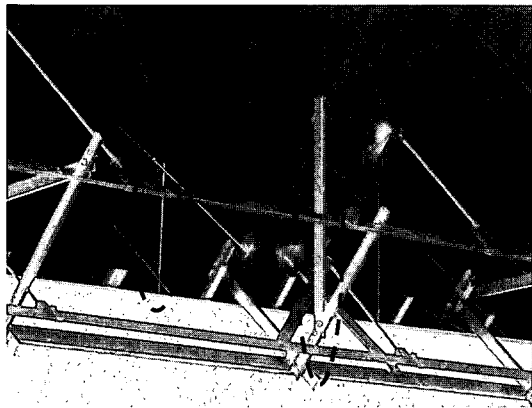
井の水平方向振動に対する剛性が非常に高かったと考えられる。また、天井高さが急変する折上げ部分では、補強用振れ止めが多数設置されていた。

写真 10.7 西側の折上げ部分の補剛材

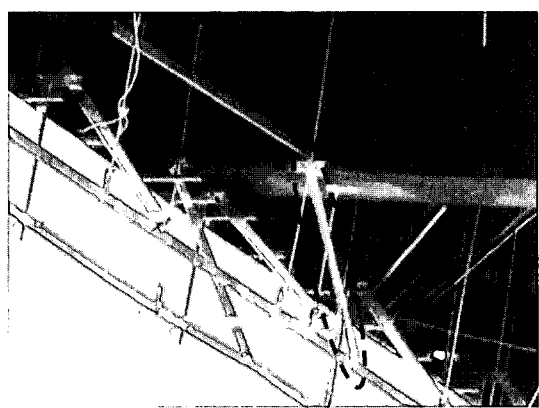
写真 10.8 西側の折上げ部分の補剛材

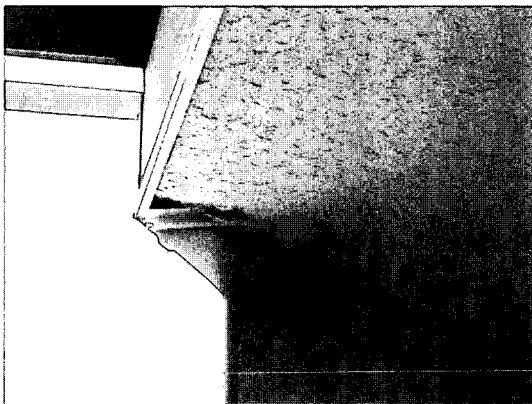
写真 10.9 西側

(天井と柱との取り合い部分)

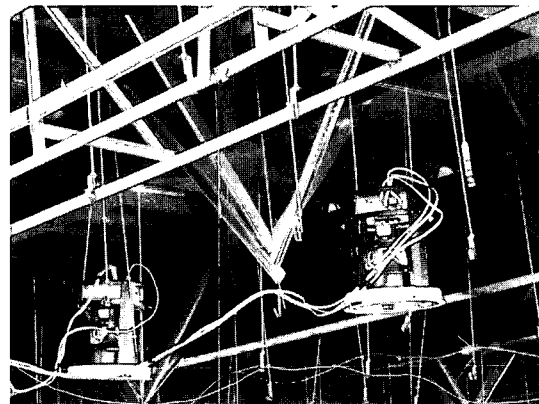
天井照明は天井材とは別の吊りボルトで支持されており、これらには損傷は見られなかった。

写真 10.10 西側の照明

(屋根面の小梁から吊り下げ)

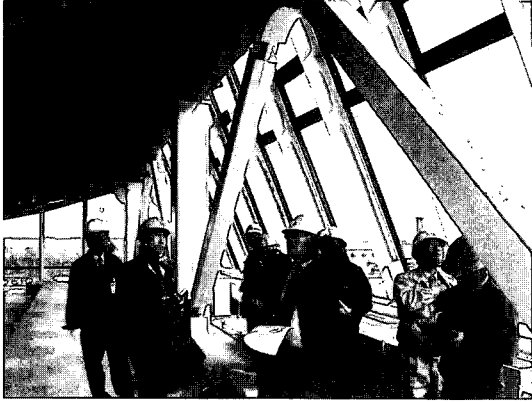
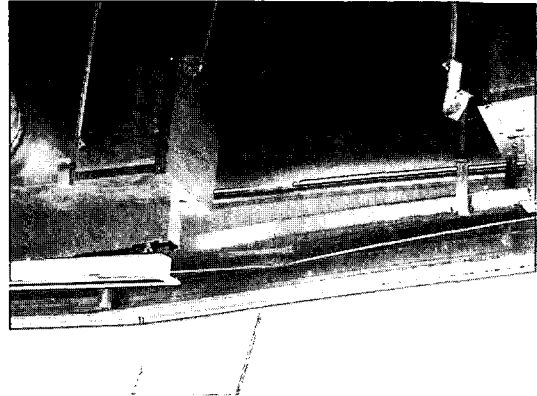
写真 10.11 東西方向には角形鋼管のブレース 写真 10.12 東側 噴出し口破損
 (地震時か、落下しなかった天井を地震後に除去した時か不明)

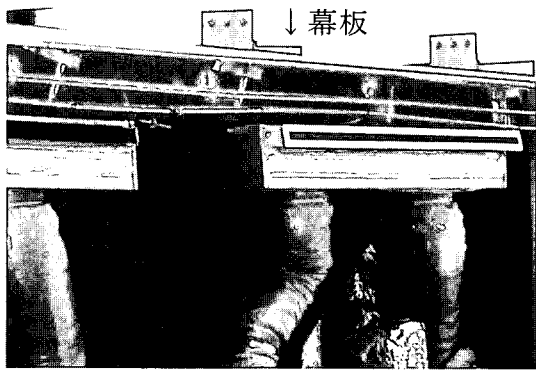
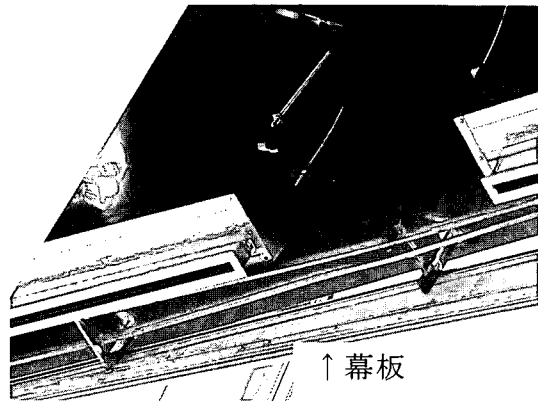
写真 10.13 東側 噴出し口付近 見上げ 写真 10.14 東側 噴出し口付近

幕板の接合：

S 造梁－[溶接]－C チャンネル（鉛直方向の短い部材）－[クリップ]－野縁－[ビス]－幕板－[ビス]－野縁－（おそらく天井）

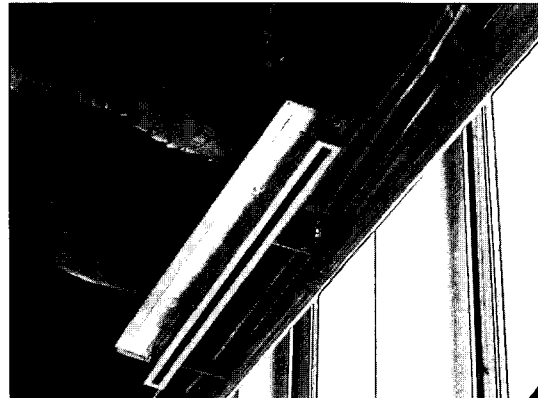
写真 10.15 東側 噴出し口付近 写真 10.16 東側 噴出し口付近

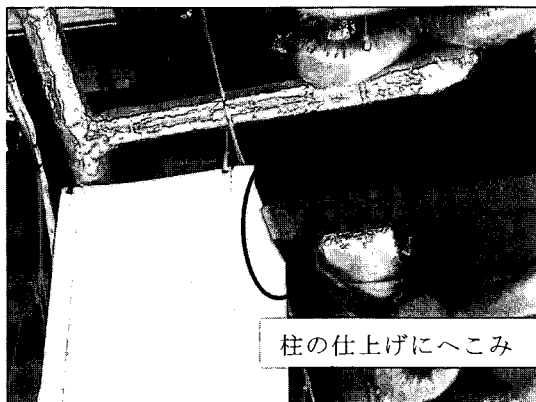
天井の南北の端部では、緩やかな局面状の天井部分から南北端部の梁下フランジに向かって天井が傾きのある平面（水平距離で 2m 程度）となり、吊りボルトの配置状況等より南側では S 造柱のフェイス位置で天井材が柱に接していたものと推測された。このことは、後日入手した地震直後の写真及び天井落下位置をまとめた図より確認している。なお、南端部で傾きのある平面をなす天井部分については、地震後には落下していなかったことも確認された。天井の東端部については、天井材が接合されていたと考えられる回り縁（幕板）及び S 造柱の仕上材（塩ビ鋼板パネル）には部分的な変形が残っており、天井材が衝突した痕跡と考えられる。回り縁に隣接する噴出し口にも変形が見られたが、こちらについては、落下しなかった天井の撤去時に生じたものである可能性がある。また、回り縁（幕板）と出発ロビー東側のガラス壁面を支持する T 形断面の S 造柱との間には遠めで見た感じで 10cm 程度のクリアランスがあった。後日入手した写真より、比較的大きく S 造柱の仕上材に変形が残っている部分の天井材は地震直後に落下していたことを確認した。

写真 10.17 東側 (柱と天井との取り合い部分)

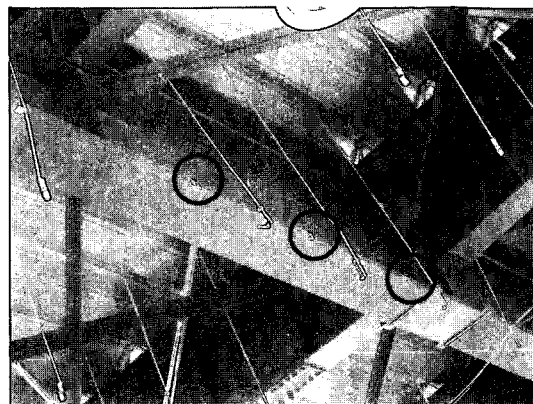
写真 10.18 吊りボルトと屋根面の梁との溶接部破断

(地震時か、落下しなかった天井を地震後に除去した時か不明)

(吊りボルト上部にインサートあり)

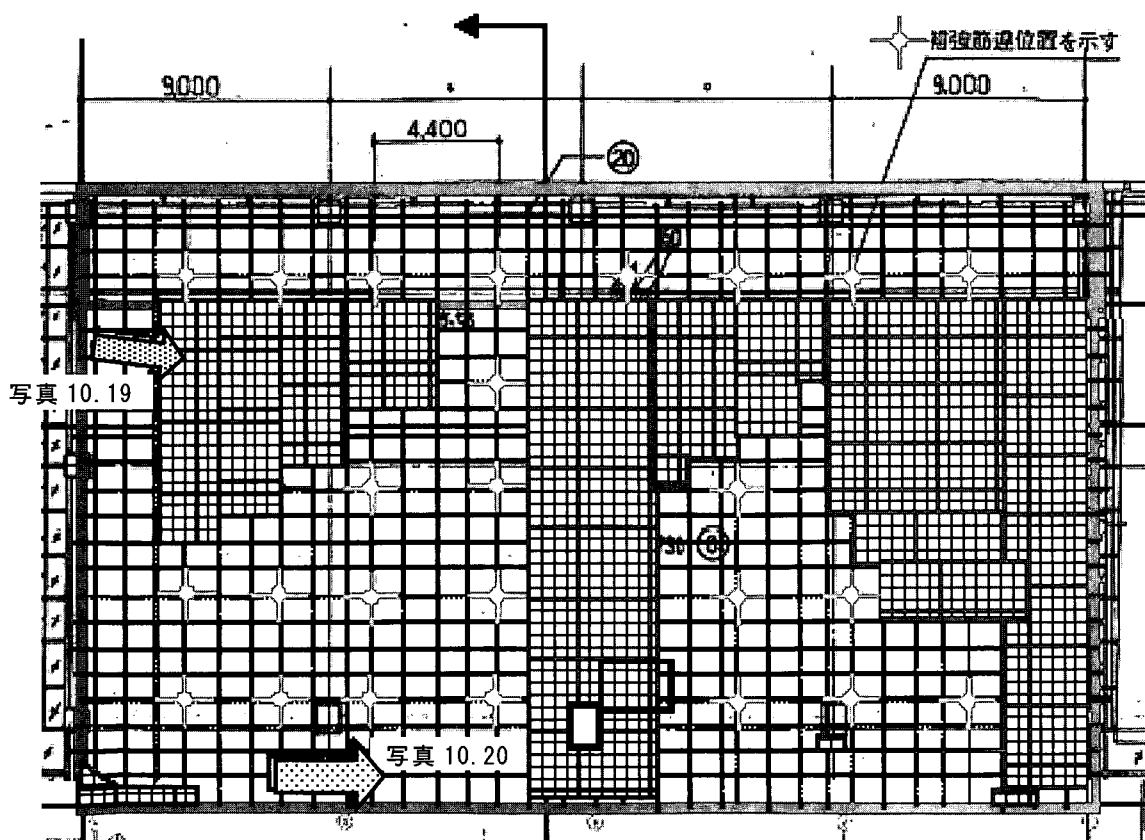
地震直後の写真より、天井高さが急変する接続位置の低い天井側（東側）において天井の落下が最も顕著であったことを確認した。

図 10.1 落下した天井の部分 (網掛け部分。地震直後の写真を参考に作成。)

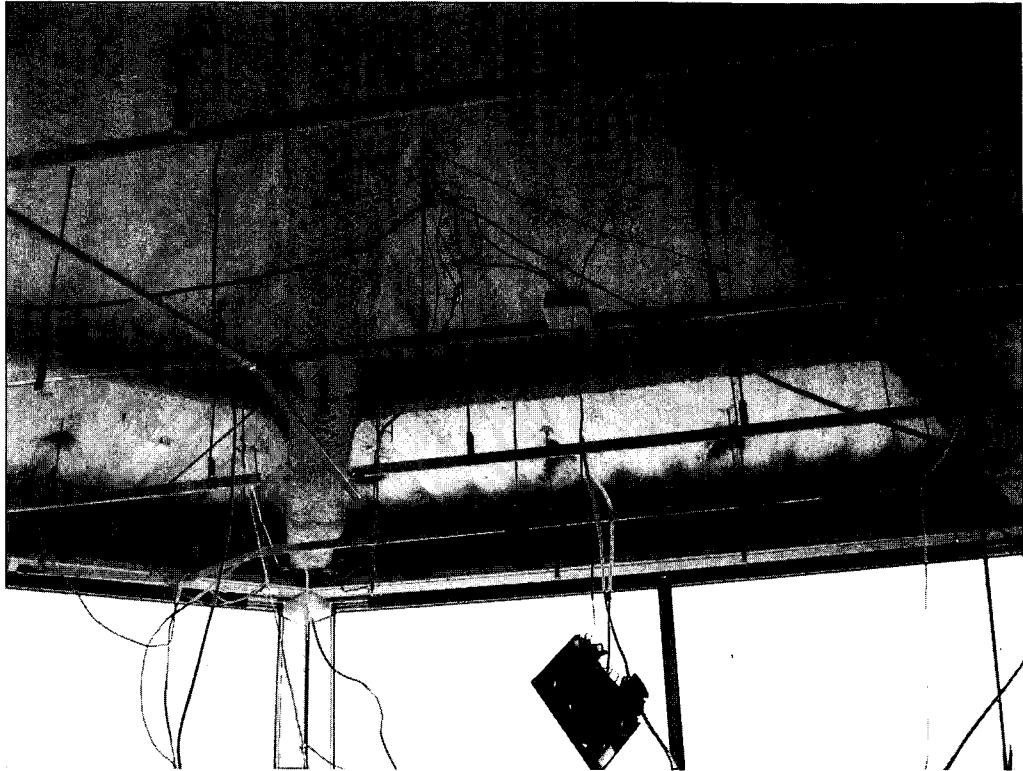
VFR 室の天井全体 (主に天井材及び野縁 (一部、野縁受け)) が落下した。(写真 G10.2、10.21、10.22 及び 10.23 参照)

写真 10.21 地震直後の天井（調査当日の配布資料※4より）

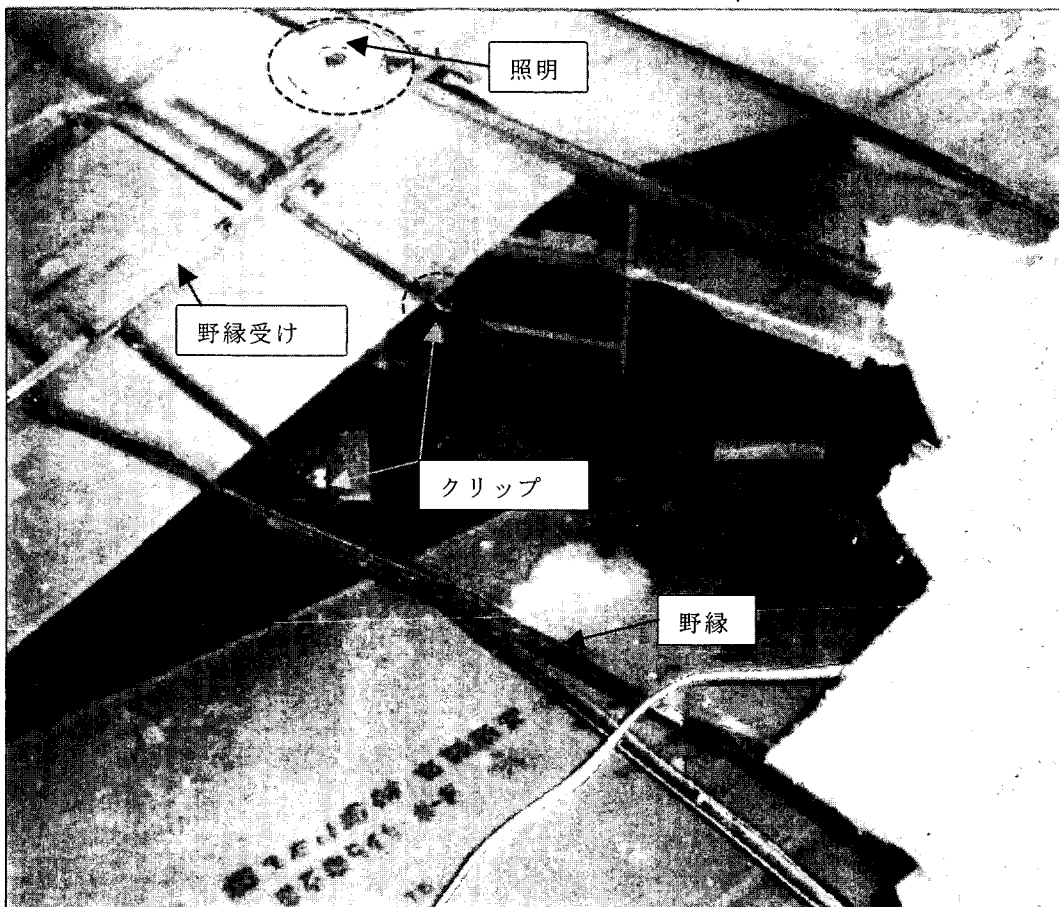
地震直後の VFR 室の損傷状況写真及び管制塔管理者からの説明より、地震直後に天井材は全て落下していたものと考えられる。落下した天井材は、管制塔ビル 1 階の車庫に保管されており、これより天井材はせっこうボード (ノギス計測によれば 9.5mm 厚) 及びロックウール吸音板 (12mm 厚) であり、両者は接着剤とステープルで留め付けられていた。また、落下物として軽量の照明器具も見られた。落下物には、一部野縁受け材が見られるものの、ほとんどは野縁と天井材であり、主として野縁受けと野縁との間のクリップが破壊したため天井材が落下したのと考えられる。また、野縁にはダブル野縁にネジが 2 列に配置されているものと 1 列のみのものが見られた。

写真 10.22 地震直後の落下した天井（調査当日の配布資料※4より）

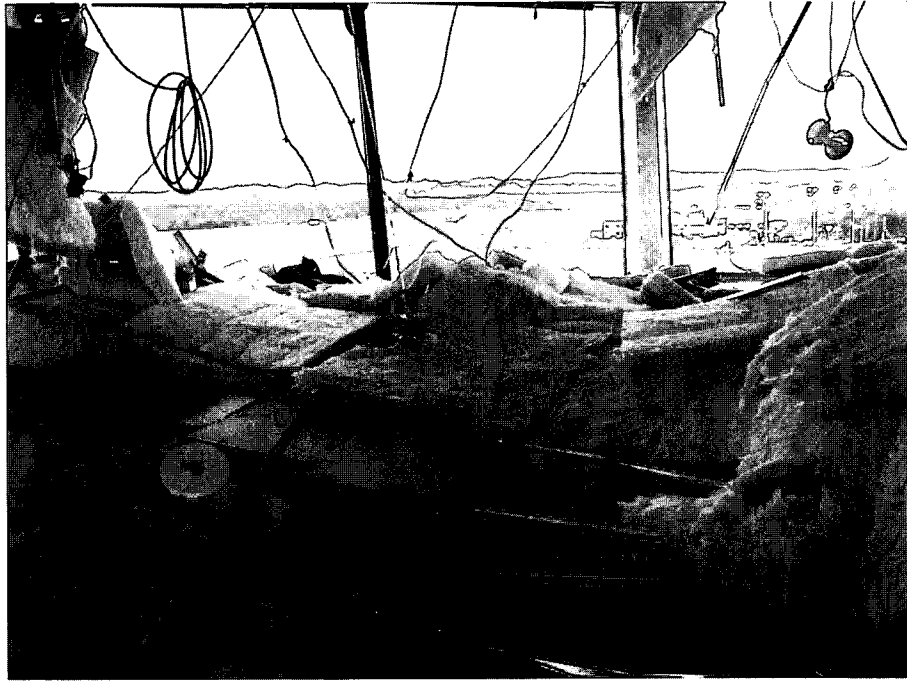
写真 10.23 地震直後の落下した天井（後日入手した資料^{※4}より）

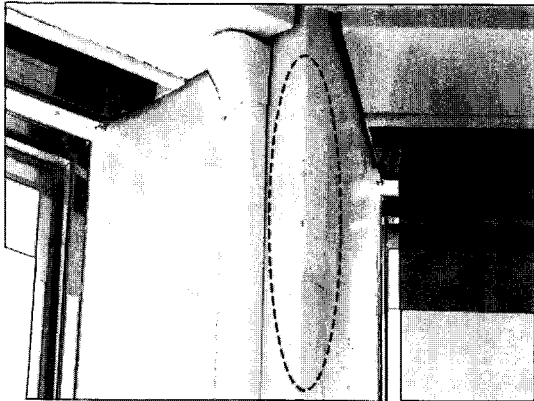
写真 10.28 管制塔の柱の仕上げに傷あり

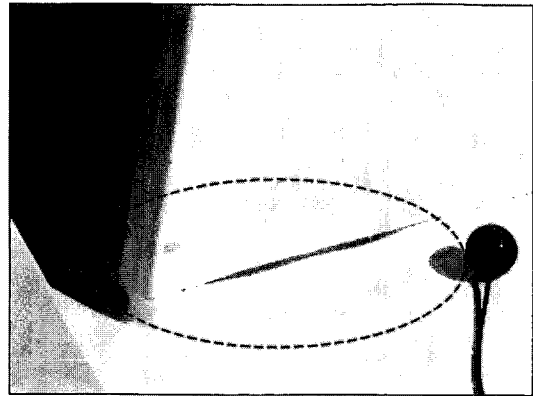
VFR 室部分は、比較的重量の大きい合成スラブの屋根を S 造柱のラーメン構造で支える構造であるため、地震時にはかなり大きく揺れたものと考えられるが、壁面を構成するガラスなどに目立った損傷は見られなかった。1 本の柱の下部において化粧材

の目地部に損傷が見られた。また、この柱と平面的に対称位置にある1本の柱の上部において金属製の回り縁にズレが生じていた。しかし、これらの損傷が地震時の揺れによるものか、天井落下時あるいは落下した天井の撤去時に生じたものかは、確定できない。

写真 10.29 管制塔の柱脚部の化粧材の目地に損傷

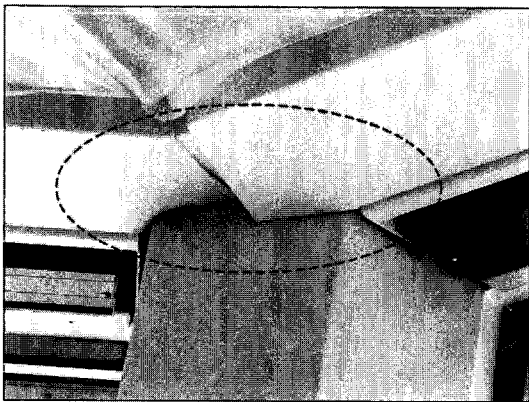
写真 10.30 柱頂部の天井のカバーのゆがみ

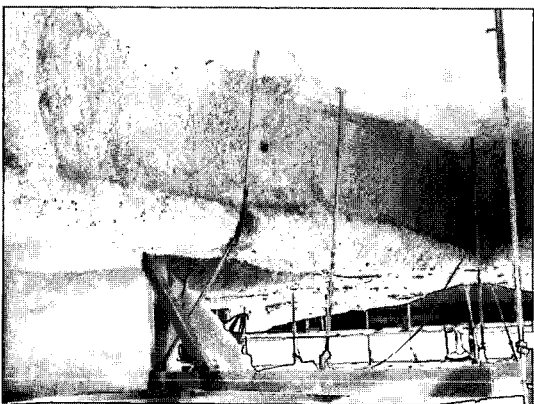
収納式アルミ製タラップ周囲の枠材と天井の野縁受け材とが隣接して設置されており、両者の間にはクリアランスは見られなかった。タラップ周囲に損傷は観察されなかった。

写真 10.32 収納式アルミ製タラップ周囲

10.3.1(2)の調査結果からは、現時点では被害原因を特定することは困難であるが、最上階部分の揺れが大きく、天井材が剛性の高い周囲の構造材あるいは収納式アルミ製タラップの枠材と衝突して落下した可能性が考えられる。

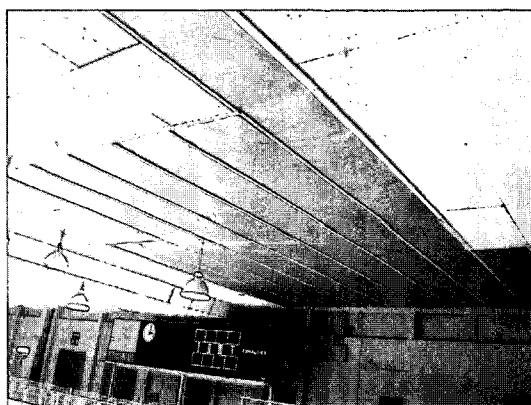
天井材は木毛セメント板であり、スケートセンターの入り口から見て、右手前側の一部の天井が落下していた。落下した天井には、野縁と野縁受けを接合するクリップも含まれていたとの説明があった。天井落下部分には、シートと木材による押さえがビスで留め付けられていた。

写真 10.36 天井落下部分（シートと木材による押さえ）

10.3.1(3)の調査結果より、既存の天井に重ねて木毛セメント板を張り付けたと思われる部分もあることから、天井下地の強度に比べて天井材の重量が過大となった可能性がある。

落下しなかった天井については補強が行われているが、天井落下は主として野縁と野縁受けを接合するクリップの部分の破損により生じているものと考えられ、根本的な対策となっているとは考えにくい。そのため、緊急に点検が必要である。

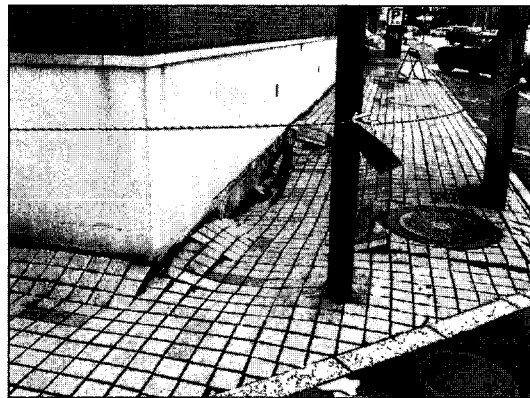
その後、Cビル及びDビル（いずれも釧路川から約 100m）の各建物の周辺地盤の沈下状況を調査した。Cビルでは、敷地内の建物周囲の地盤沈下は最大で 30cm 程度であったが、建物周囲の歩道での沈下はそれほど大きくなかった。また、これらの建物に接する各方向の道路では、歩道に少々の凹凸が見られる程度で、沈下による被害はほとんどなかった。このあたりは釧路市の中心部で液状化が比較的激しい場所として案内されたところであり、市中心部での液状化はそれほど大きくなかったものと推察される。

写真 10.40 Cビル周囲の沈下

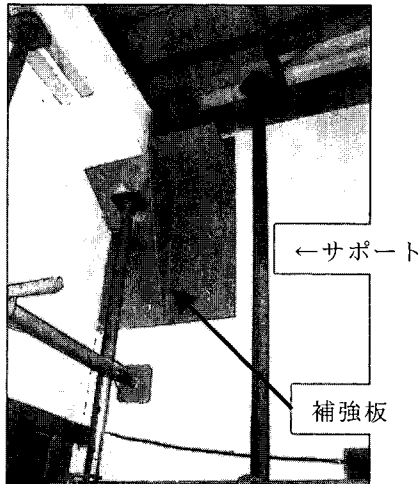
被害状況は、第一期と第二期の接続部分の梁端部およびスラブ端部が大きく開いていた。これらの部分の鉄筋が破断したのか、抜けたのかなどは確認できなかった。現地調査の時点では、落階などへの応急措置として各種サポートにより第二期工事部分の端部が支持されていた。

南北ウイングを繋ぐ部分は、一端はエキスパンションであるのに対して、他端は第一期工事部分と打継ぎされており、両ウイングを繋ぐ部分が地震により東西方向に揺らされた結果、打継ぎ部分に大きな力が作用して破壊したと考えられる。

写真 10.45 梁及び床の破断部分(2階)

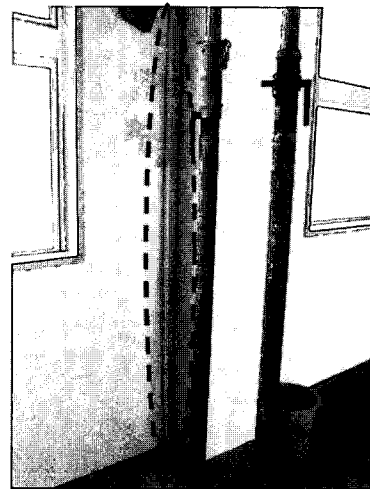
写真 10.46 柱と壁の打ち継ぎ部分の亀裂（2階）

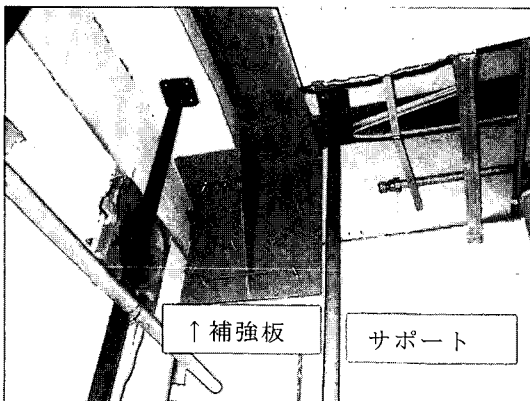
写真 10.47 梁及び床の破断部分（1階）

注) 補強板及びサポートは地震後に取り付けたものである。

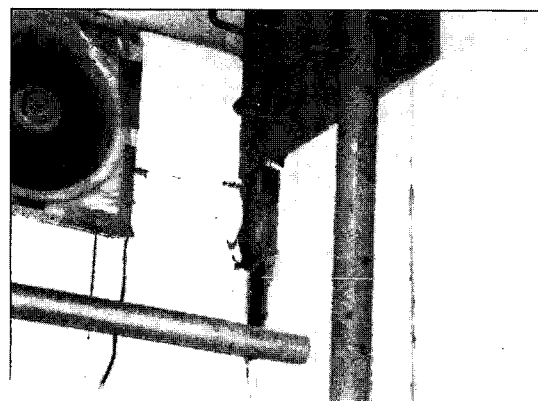
写真 10.48 梁及び床の破断部分（1階）

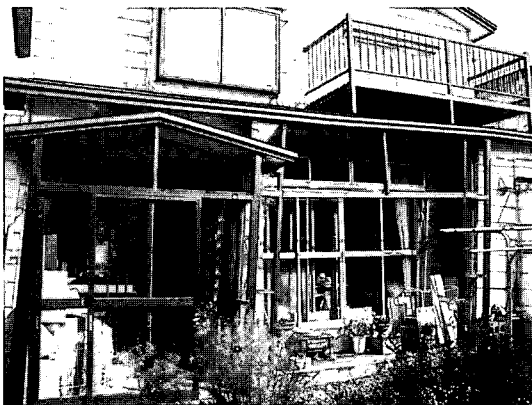
武佐 2 丁目にある 2 階建ての在来木造住宅である。居住者から「過去に地震被害を受け、その際に建物自体がかなり周辺地盤に対して沈下し、また、建物上部構造も傾斜していた。今回の地震で沈下がさらに進んだ。」との説明があった。また、「敷地は、傾斜地の中の窪地に位置し、その部分に盛土して現在の住宅を建設した。」との説明もあった。

写真 10.49 外観
(右側に大きく傾いている)

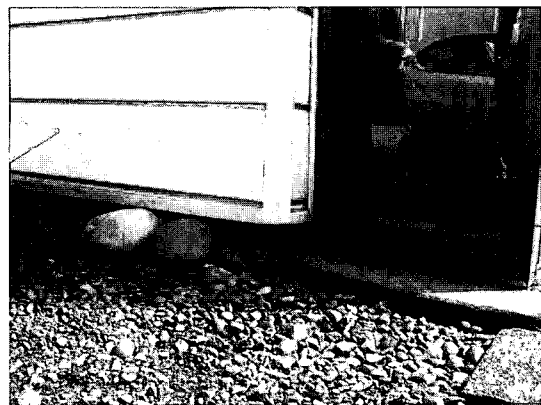
通常の木造住宅では地盤面より布基礎の上部まで 30cm 程度となっているが、この住宅ではサイディングの外壁が地盤面に接するほど下がっており、一般的な布基礎が設置されていたとすれば少なくとも 30cm 以上沈下したことになる。傾斜地の斜面下方の隣家も同様に布基礎が見えない状況であった。道路を隔てた住宅は最近新築されたものであり、そちらでは沈下などの損傷は見られなかった。なお、道路では今回の地震によりマンホールが少々浮き上がっていた。

写真 10.50 玄関付近
(基礎が確認できない)

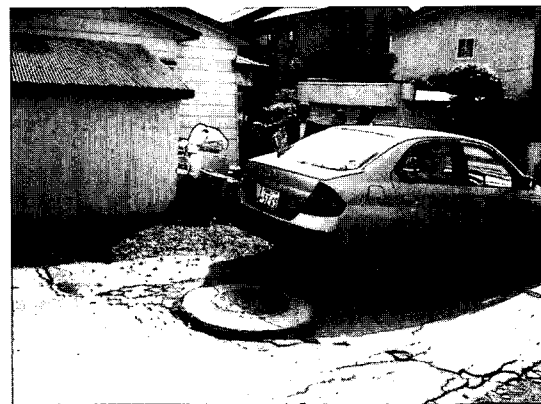
写真 10.52 マンホールの浮き上がり
と道路のひび

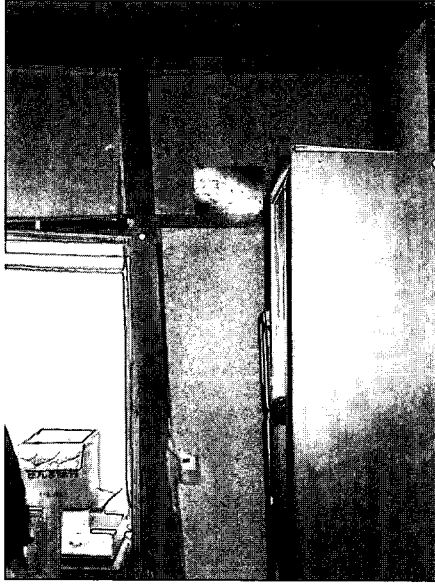
建物内部に入り、床もかなり大きく不同沈下していることを確認した。

かなり大きな不同沈下より、住宅の上部構造だけでなく周辺地盤に隠れて見えない基礎にも破壊が生じている可能性が高いと推測される。

写真 10.53 内部
(柱と壁に隙間)

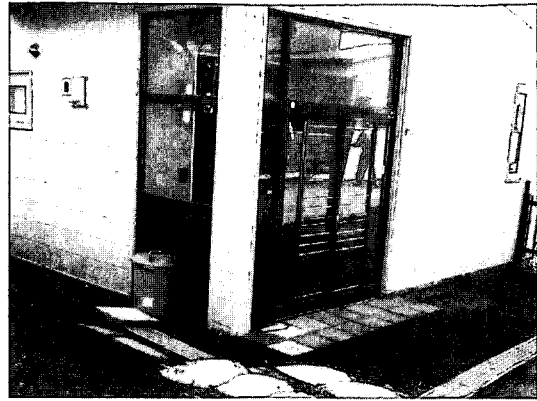
写真 10.54 斜面下方の隣家
(基礎が確認できない)

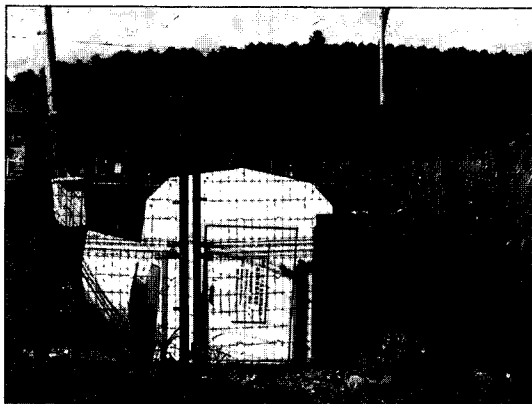
直別の K-NET 強震計は、JR 直別駅の駅舎から 30m 程の距離にある北海道新聞直別販売所の向かいに設置されていた。強震計の周囲の柵は地盤の変状のため歪み、また、強震計の基礎も明らかに回転していた。

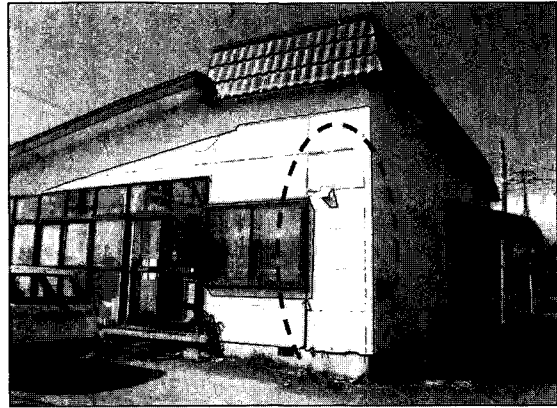
写真 10.58 新聞販売所(外壁に損傷)

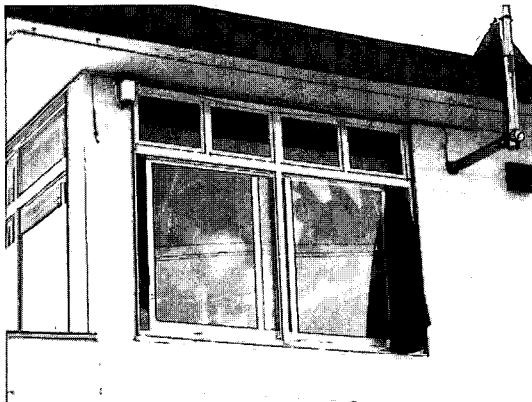
写真 10.61 駅近くの建築物
(2階の窓ガラス破損)

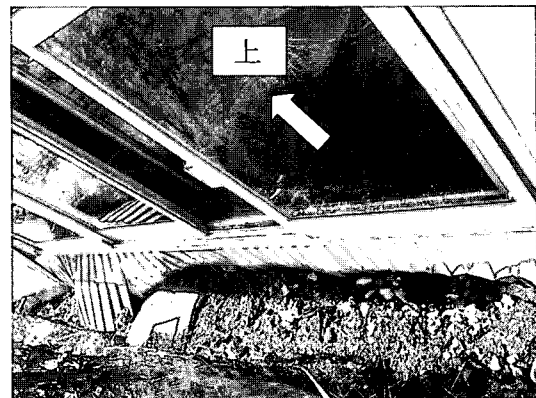
写真 10.62 駅近くの建築物
(沈下による外壁の損傷)

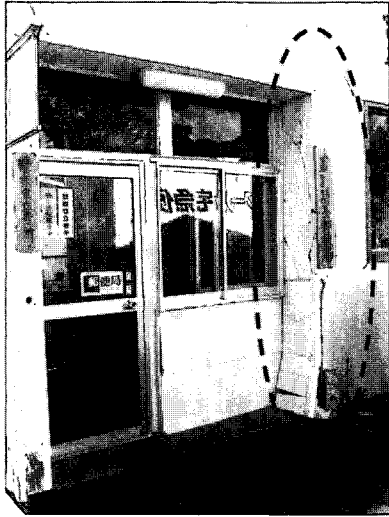
写真 10.63 簡易郵便局
(外壁にひび)

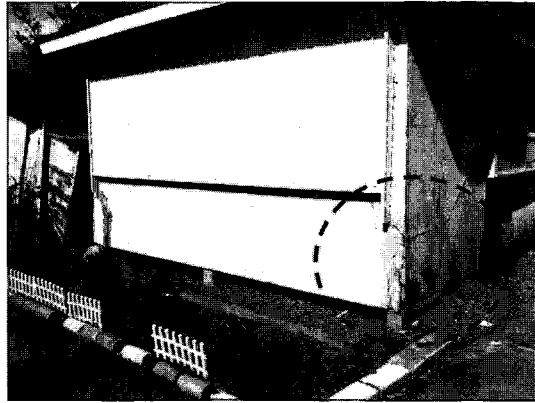
写真 10.64 駅近くの建築物
(外壁にひび)

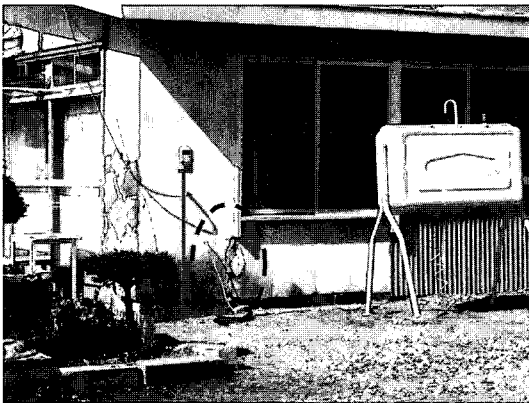
写真 10.65 駅近くの建築物
(外壁にひび)

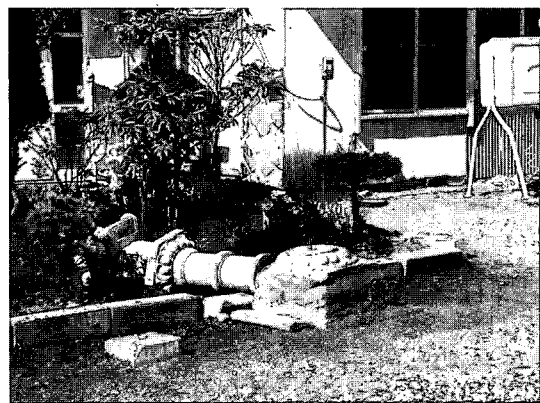
写真 10.66 倒れたままの灯籠

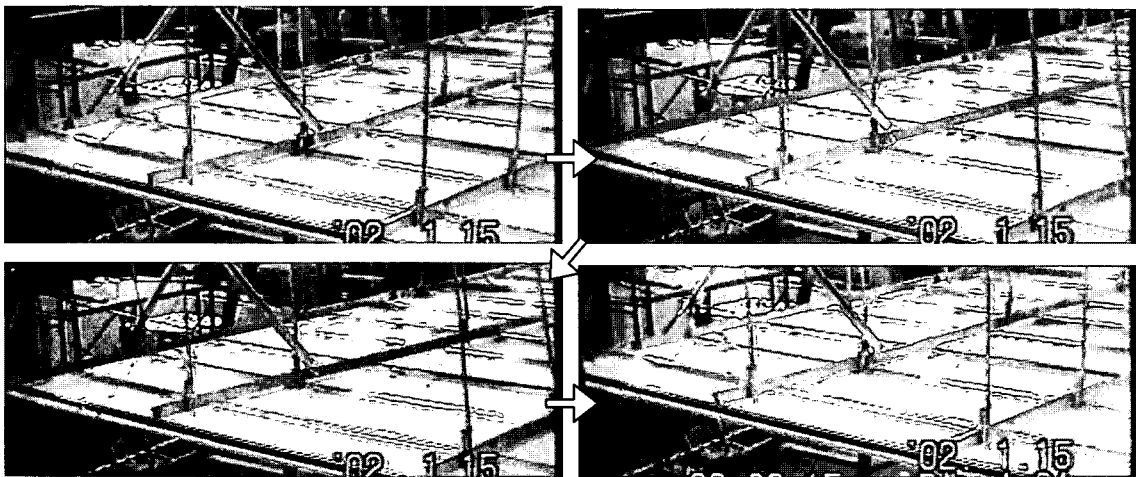
- 4) 天井の揺れが大きくなると、ブレースによる補剛効果が低下し、天井はより大きく揺れる。例えば、野縁受けと野縁を接続するクリップは野縁のみぞをすべるように移動し、野縁受けは材軸の直交方向にたわむことにより、補剛効果が低下する。この現象は、参考文献1)における天井の振動実験において実際に観察されている(写真10.69参照)。また、天井がかなり大きく揺れたことは、天井の東端部でのS造柱の仕上材の部分的な損傷状況などから明らかである。

写真 10.69 振動実験¹⁾
