平成16年(2004年)新潟県中越地震被害に係わる現地調査概要

Investigation Report of the Damage by The Mid Niigata prefecture Earthquake in 2004.

国土交通省 国土技術政策総合研究所

本資料は、平成 16 年 10 月 23 日に発生した新潟県中越地方を震源とする M6.8 の地震に関して、国土技術政策総合研究所、独立行政法人土木研究所、独立行政法人建築研究所の 3 機関が合同で地震被害状況調査を行った結果をとりまとめたものである。

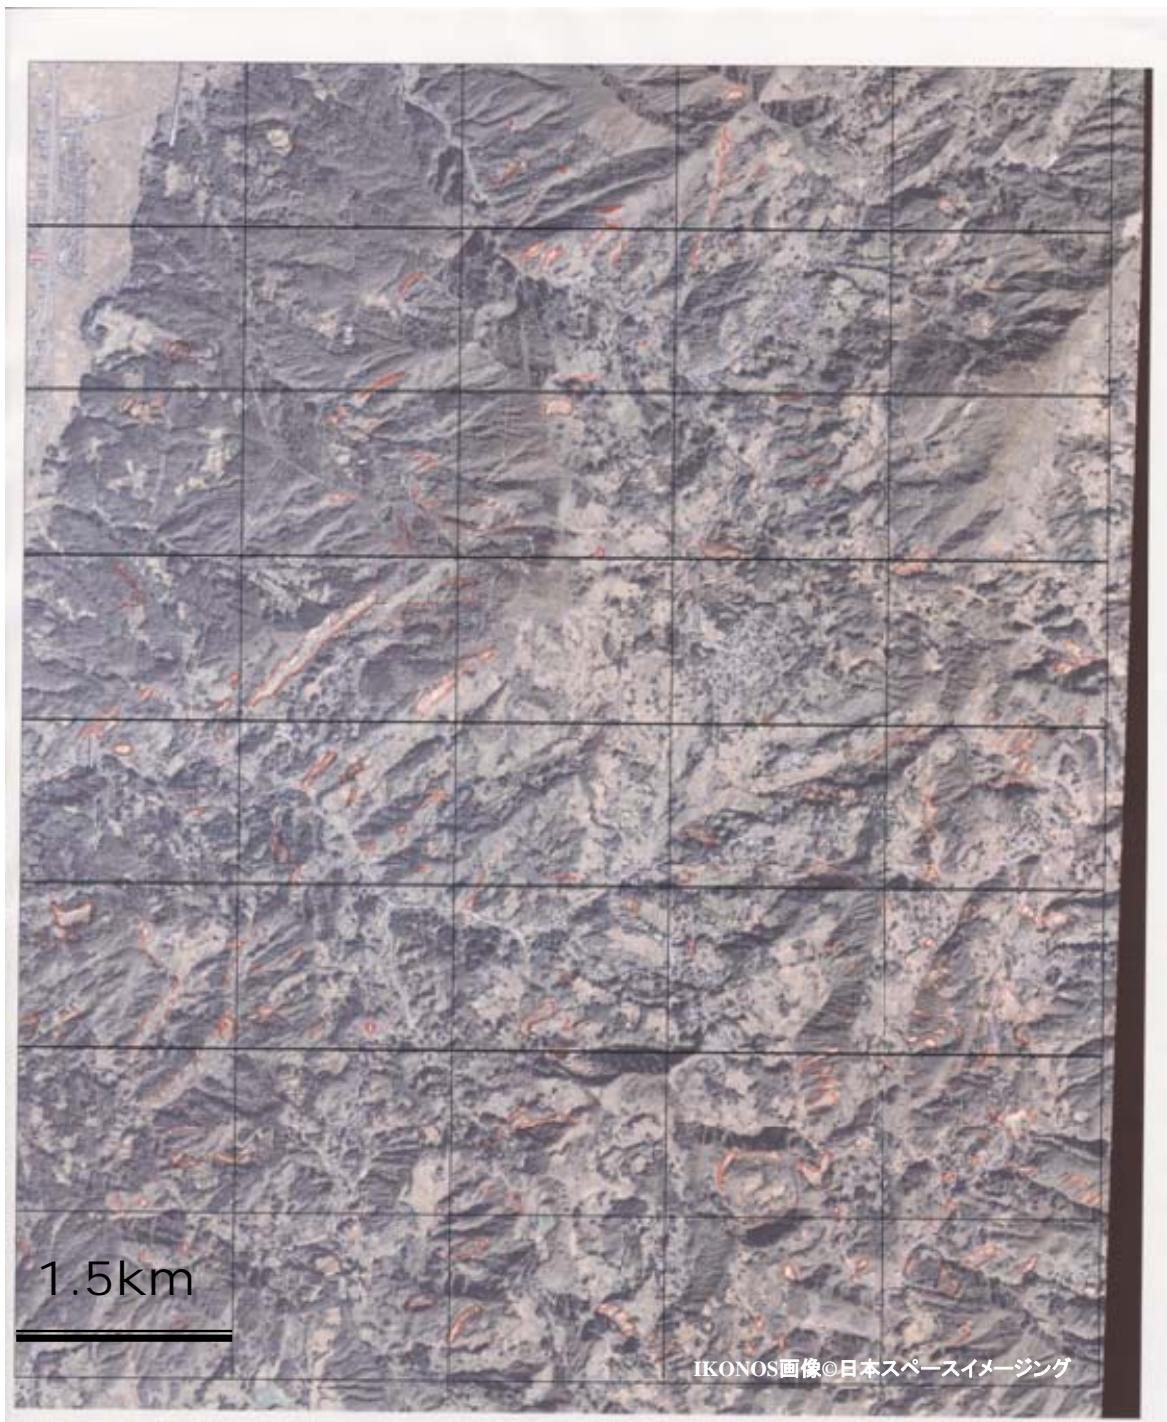
写真G 5.1 小千谷市東部および山古志村西部(8km×10kmの範囲)の崩壊地分布図

・平成16年8月13日(地震前)および10月24日(地震後)のIKONOS衛星画像を比較し、崩壊地を抽出した結果である。

・立体視が不可能であることから誤判読も有り得るため暫定的な判読結果である。

・8月13日の画像は第4列目までしかカバーしていなかったため、第5列目の判読結果は地震前の画像と比較した結果ではない。

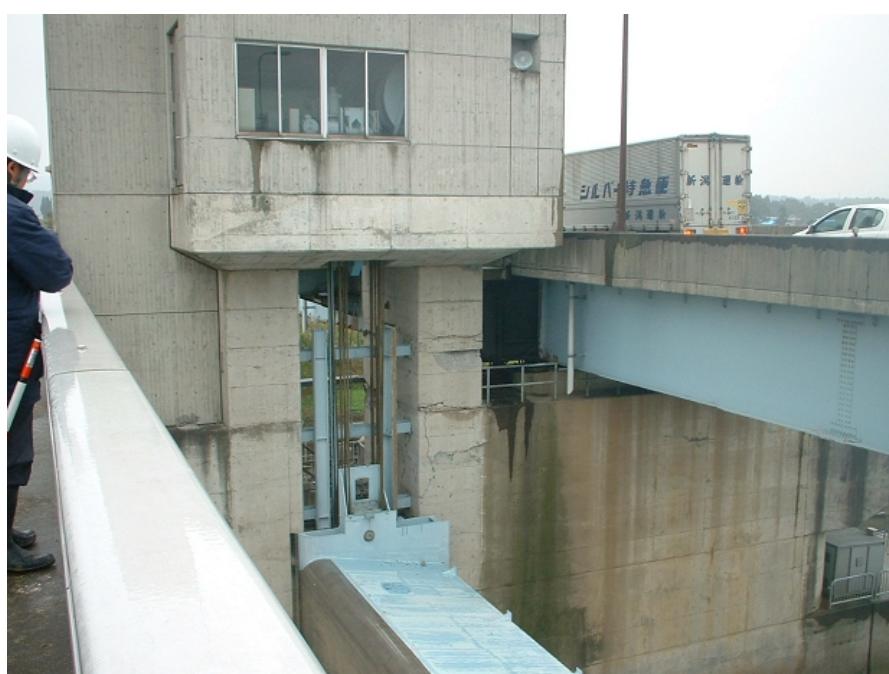
写真 G 7.2 妙見堰の門柱の損傷
(写真右は越の大橋)

妙見堰は、信濃川の河床安定、用水・上水の取水、及び、JR 水力発電放流の逆調整を目的として、平成 2 年に竣工したローラーゲート 7 門、調節ゲート 1 門を有する全長 524m の可動堰である（図 7.7 参照）。被害程度が比較的大きいのは、左岸側第 1 ゲート両側の 2 基の門柱（P7,P8）であり、門柱の基部または中間部でコンクリートが剥落して鉄筋が露出した（写真 G 7.2 及び写真 7.5、写真 7.6 参照）。基礎形式は、右岸側の P0～P4 の 5 基の門柱では直接基礎であるが、左岸側の P5～P8 の 4 基の門柱では河床の堆積物が比較的厚いためケーン基礎となっている。図 7.8 に示すように 1 つの門柱は 4 本の RC 柱から構成されてお

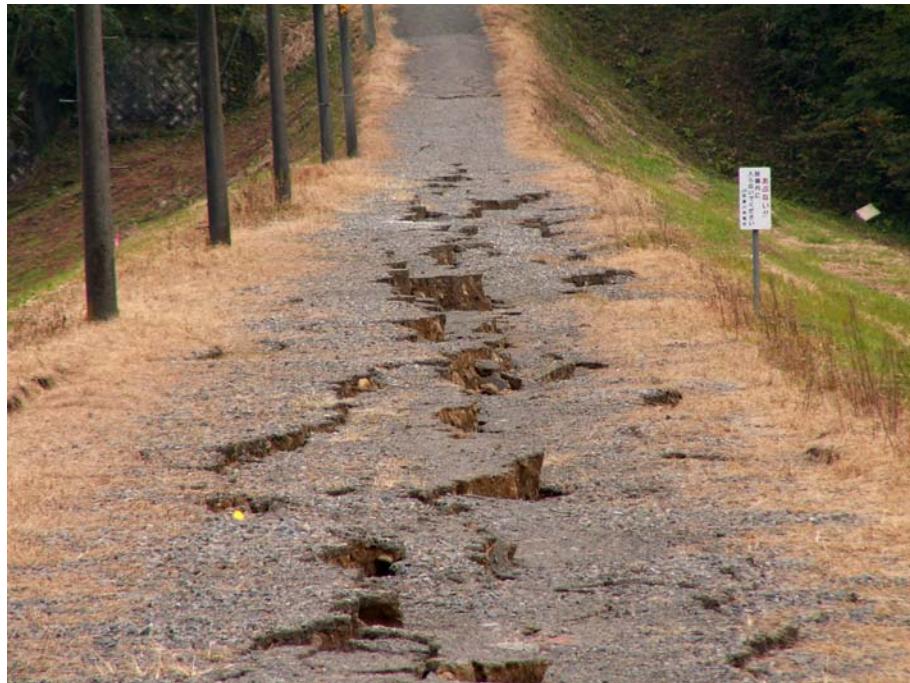
写真 G 8.1 J R 東日本 浅河原調整池の天端状況

天端において堤軸に平行な複数の亀裂が発生していた。亀裂は雁行しながらおおむね連続し、亀裂発生範囲は堤頂長 292m のほぼ全長に及ぶ。

なお、同調整池では天端において堤軸に平行な複数の亀裂が発生していた。亀裂は雁行しながらおおむね連続し、亀裂発生範囲は堤頂長292mのほぼ全長に及ぶとともに、これらの亀裂により貯水池側が沈下する段差が生じており（写真8.1、8.2参照）、複数亀裂での段差累積は最大70cm程度、1つの亀裂での最大開口幅は40cm程度であった。亀裂の段差や開口の規模は堤体中央部ほど大きく両岸に向かって小さくなっていた。

なお、10月25日の調査後、当面の対応として、降雨の亀裂への浸透に伴う変状の進行を防止するためブルーシートがかけられた（写真8.3参照）。

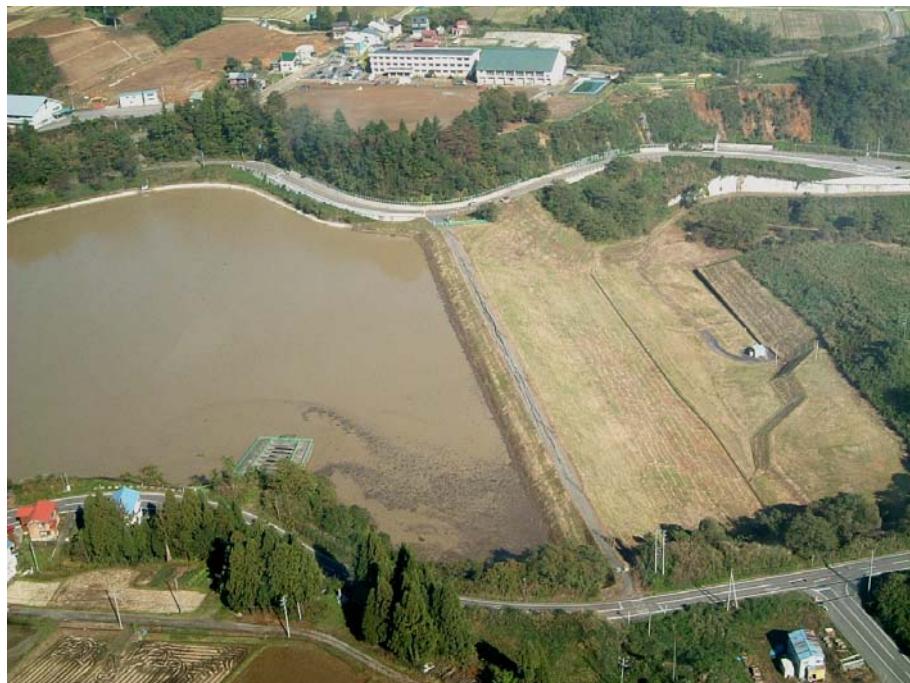
写真 G 8.2 J R 東日本 浅河原調整池の地震後の水位上昇<北陸地方整備局撮影>

停電により即座にゲートを開くことができず導水トンネル内に残った水が貯水池に流れ込み、一時的に高い水位にまで貯水位が上昇した。

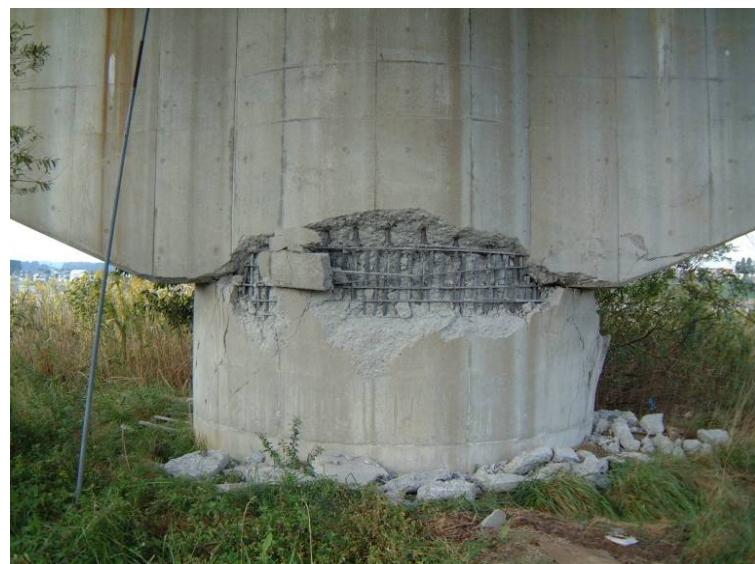
写真 G 9.1.2 国道 17 号 小千谷大橋
橋脚の柱部と横梁部の境界付近にみられたかぶりコンクリートの剥離、軸方向鉄筋のはらみだし、帯鉄筋の重ね継手のはずれ、斜めひびわれの状況

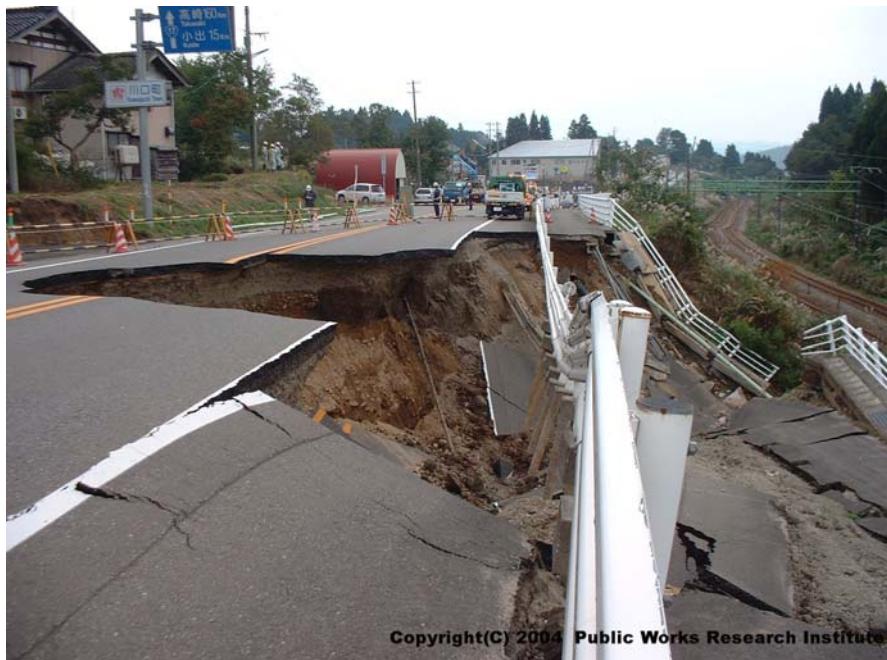
写真 G9. 2. 1 国道 17 号川口町天納での道路崩壊

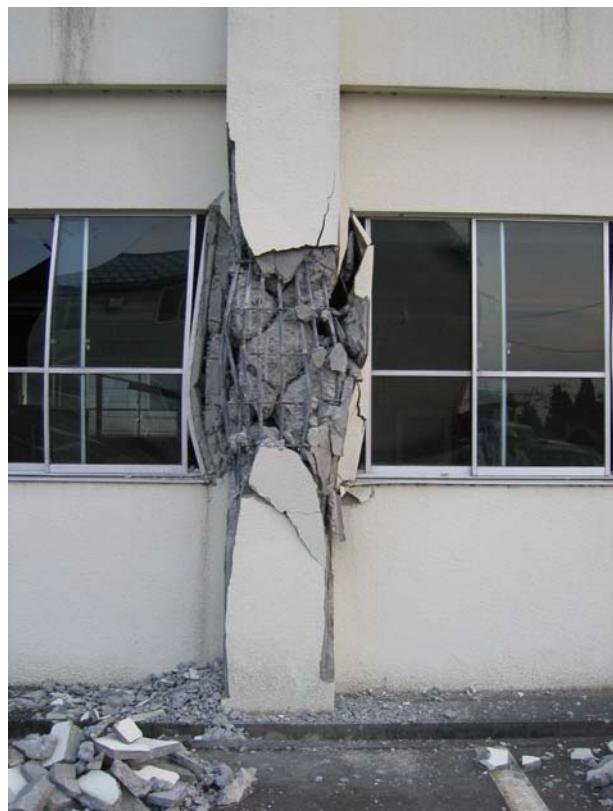
写真 G10.3 鉄筋コンクリート造建築物の被害（短柱のせん断破壊）

鉄筋コンクリート造建築物では、比較的大きな被害は少ないという印象がある。ただし、1981年の新耐震設計法施行（以下「新耐震」という。）以前の建築物での柱、はりのせん断破壊、腰壁、垂れ壁等により短柱化した柱のせん断破壊といった被害が目に付いた。

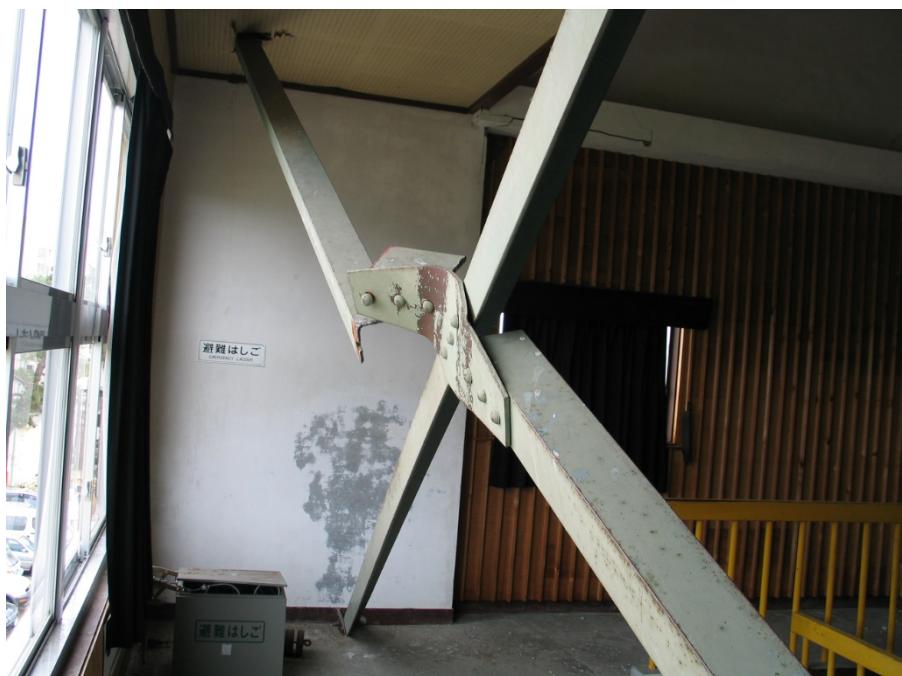
写真 G10.4 鉄骨造建築物の被害（ブレースの破断）

鉄骨造建築物では、新耐震以前の体育館等で、ブレースの破断や間柱脚部のアンカーボルトの破断等の被害が目立った。また、天井材の落下等の非構造部材の被害も少なからず見られた。

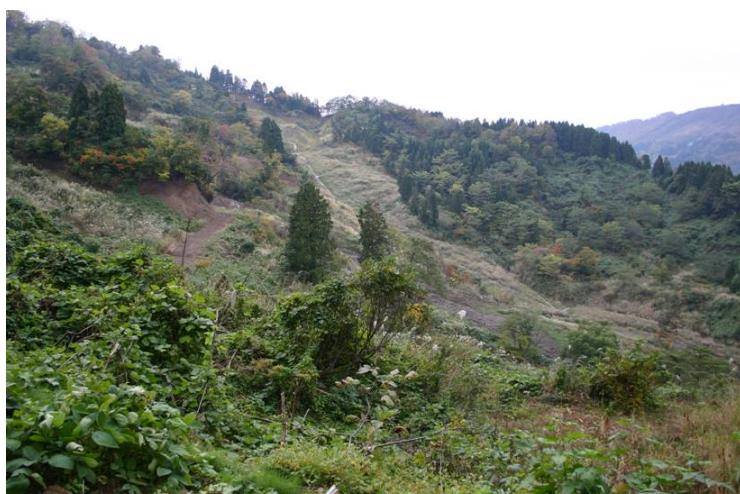
捨石地区は、新潟県東頸城郡安塚町大字真萩平地先、関川水系小黒川の右岸に位置する (写真 5.29)。地すべりの規模は、長さ約 800m、幅約 450m であり、地すべり頭部に小崩壊、側部に亀裂が認められるが、末端部での押出しが見られなかった。

写真 5.29 捨石地すべり全景

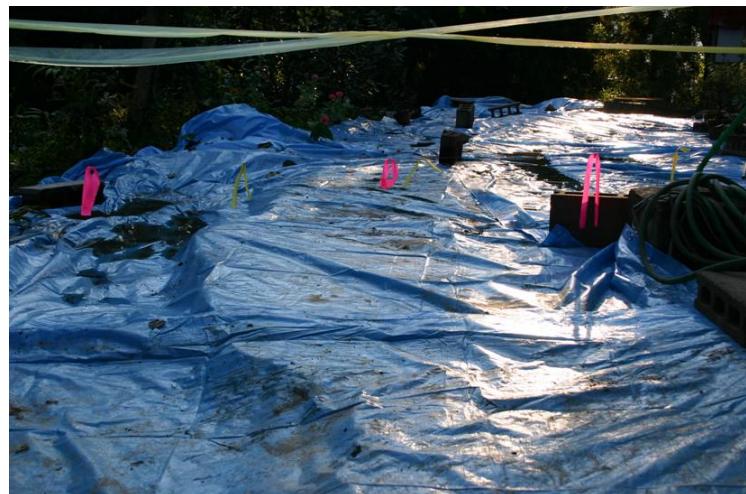
上船倉地区は、新潟県東頸城郡安塙町大字上船倉地先、関川水系船倉川の右岸に位置する（写真 5.30）。地すべりの規模は、長さ約 200m、幅約 200m であり、地すべり頭部では最大 90cm のクラックが発生して側部へ連続しており、地すべり地内においても無数の開口亀裂や段差が認められた。地すべり土塊上の人家 13 戸のうち 8 戸が傾きなどの被災を受けおり、道路の亀裂や段差、側溝の破損に伴うに地表水の流出なども確認された。

写真 5.30 上船倉地すべり頭部クラックの段差

点検を実施した時点での調査として、主なクラックに地盤伸縮計が設置しており、応急対策として、ブルーシート敷設によるクラックへの降雨浸透防止、FEP 管による側溝開口部からの地表水流出防止などが行われていた。

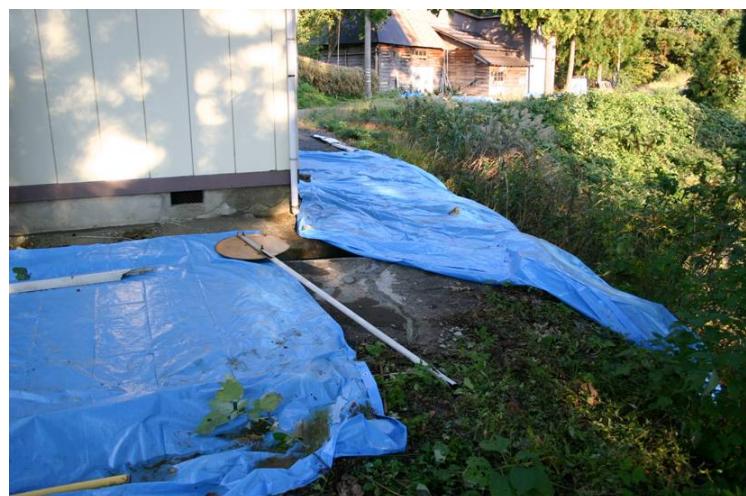
中船は、新潟県東頸城郡安塙町大字上船倉字八ヶ倉、関川水系船倉川の右岸に位置する（写真 5.31）。斜面の規模は、高さ約 25m、勾配約 30° であり、斜面上部の平地にある「中船地区集落開発センター」（集会所）の基礎コンクリート部分に 10cm 程度の亀裂が 10m に渡って連続的に認められた。

写真 5.31 中船地区の頭部変状状況

点検を実施した時点での応急対策として、ブルーシート敷設によるクラックへの降雨浸透防止が行われていた。

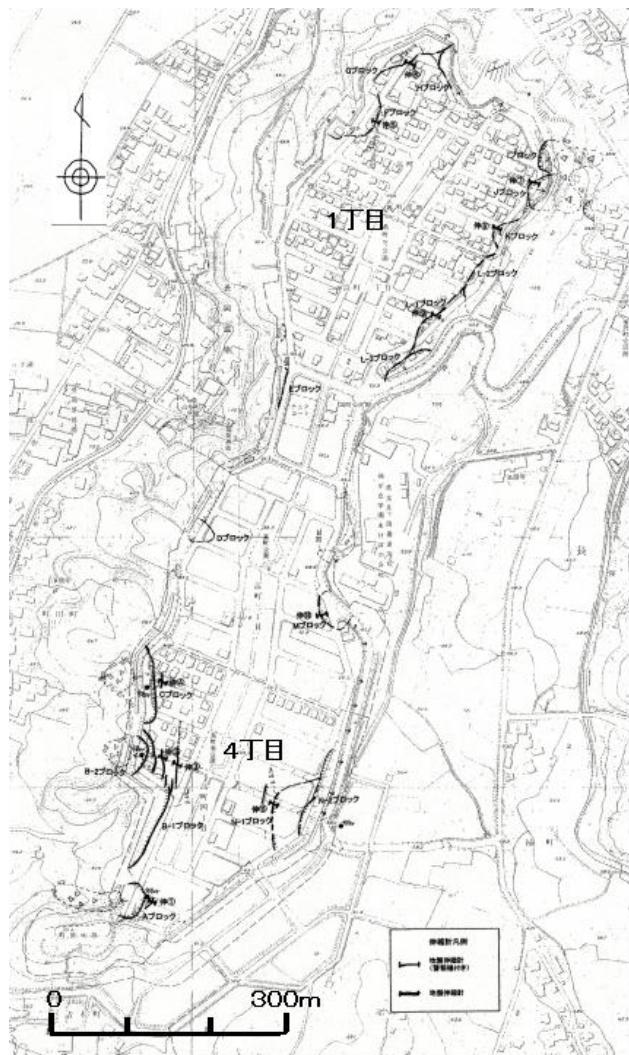
図5.12 高町団地の被災状況(新潟県による)

図5.12は、高町団地における亀裂及び斜面崩壊の発生状況を示したものである。この団地は、山を切土し周囲との比高差を平坦にするために一部外縁部を盛土することで造成されたものであり、500世帯余りが住んでいる。亀裂は団地周辺部で主に発生し、4丁目では団地内部でも発生している。また、斜面崩壊は、1丁目の東側と4丁目の西側にそれぞれ発生している。

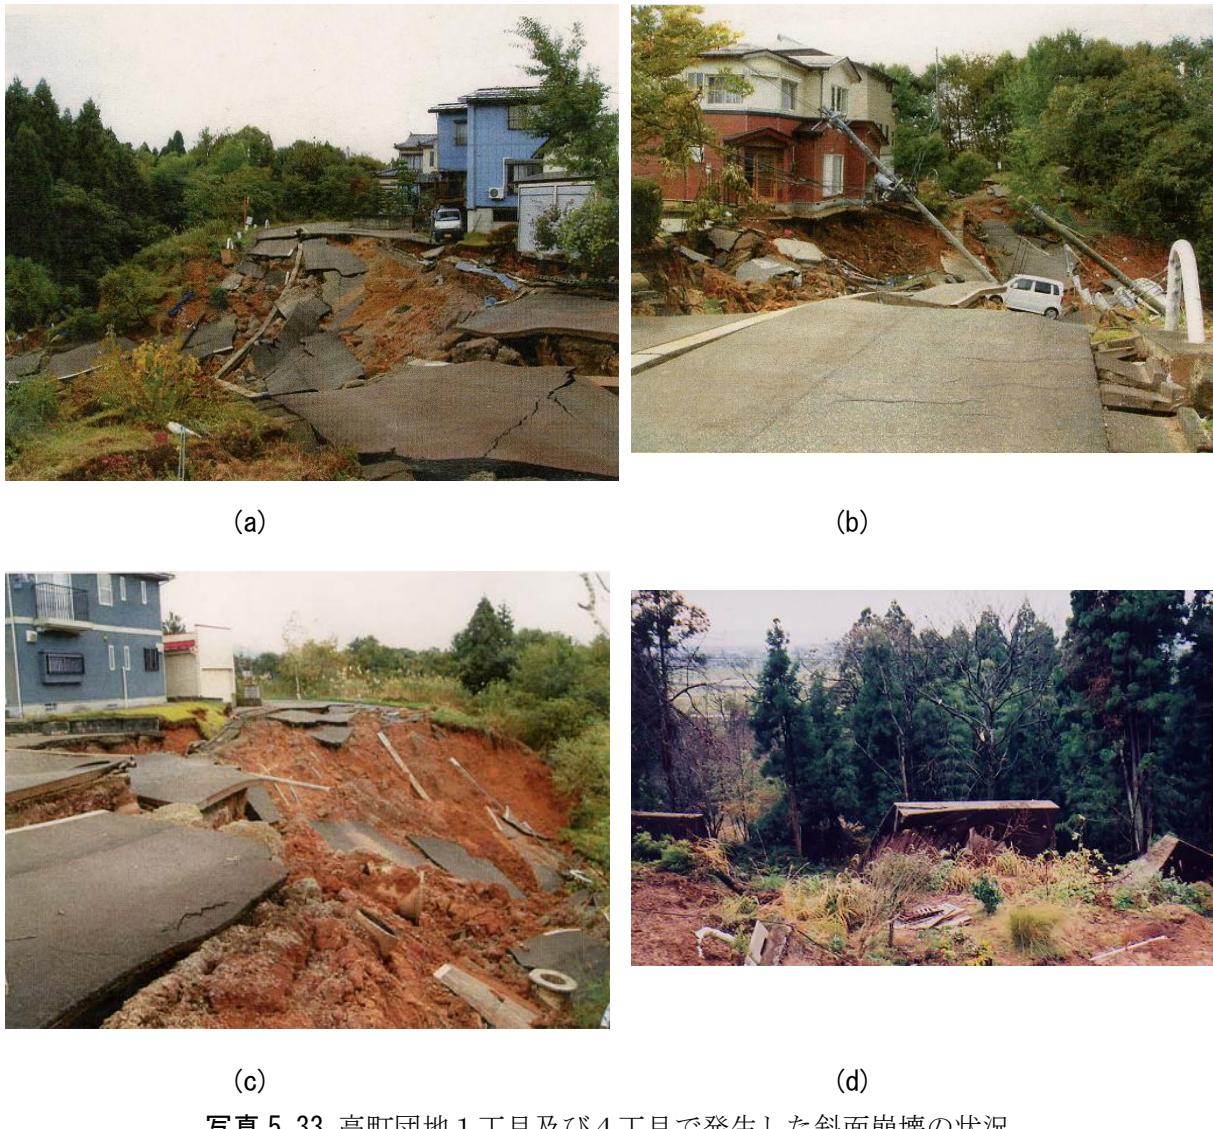
写真 5.33 高町団地 1 丁目及び 4 丁目で発生した斜面崩壊の状況

発生した斜面崩壊であり、**写真 5.33(b)**、(c)は 1 丁目の東側で発生した斜面崩壊である。これらの斜面崩壊は盛土部に発生したものである。**写真 5.33(d)**は、1 丁目東側で発生した斜面崩壊により、高さ 3～5 m の土留め擁壁が 20～30m 斜面下方に流された状況を示したものである。崩土は流動化したため 20～30m 移動しており、多量の水分が土塊内に含まれていたと推定される。

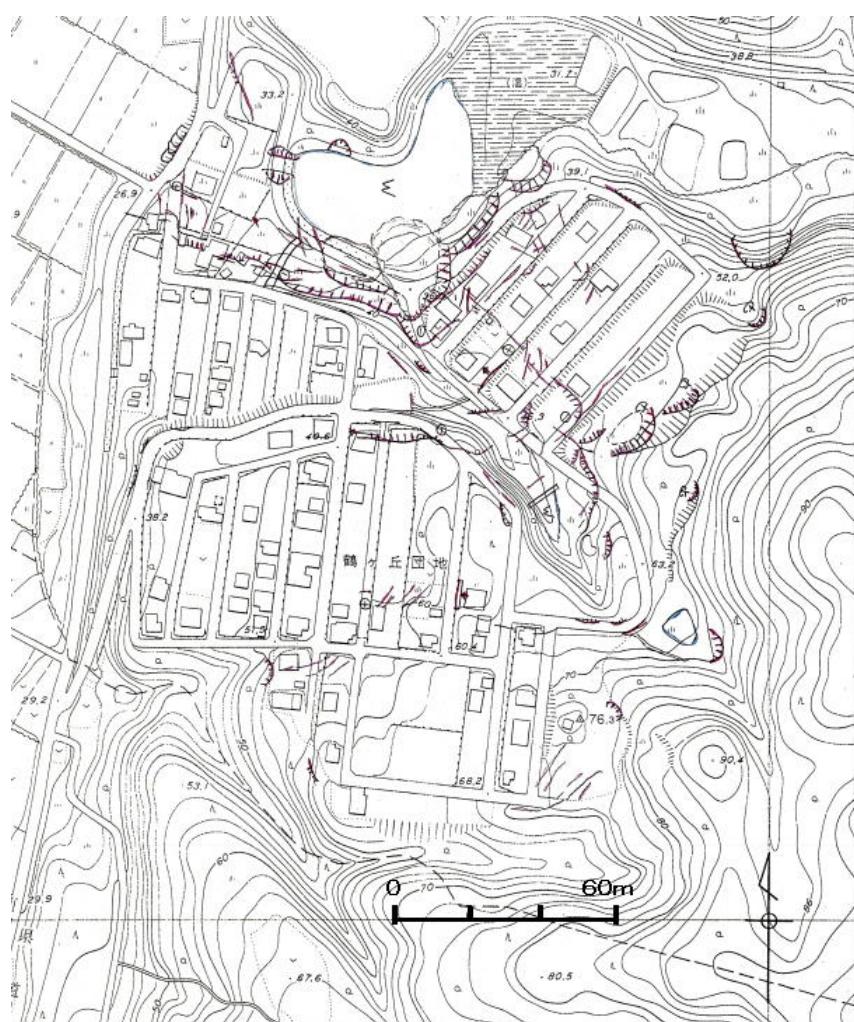
図 5.13 鶴ヶ丘団地被災状況（新潟県による）

図 5.13には、鶴ヶ丘団地の亀裂及び斜面崩壊発生状況を示した。この団地は、北部と南部の 2 つに大別され、北部は 4 段の宅地からなる。今回の地震により、団地北部では斜面下部が崩壊するとともに宅地に段差や亀裂が生じた。また、団地南部には所々に亀裂が生じている。現地調査によれば、団地北部被災箇所は盛土部である。

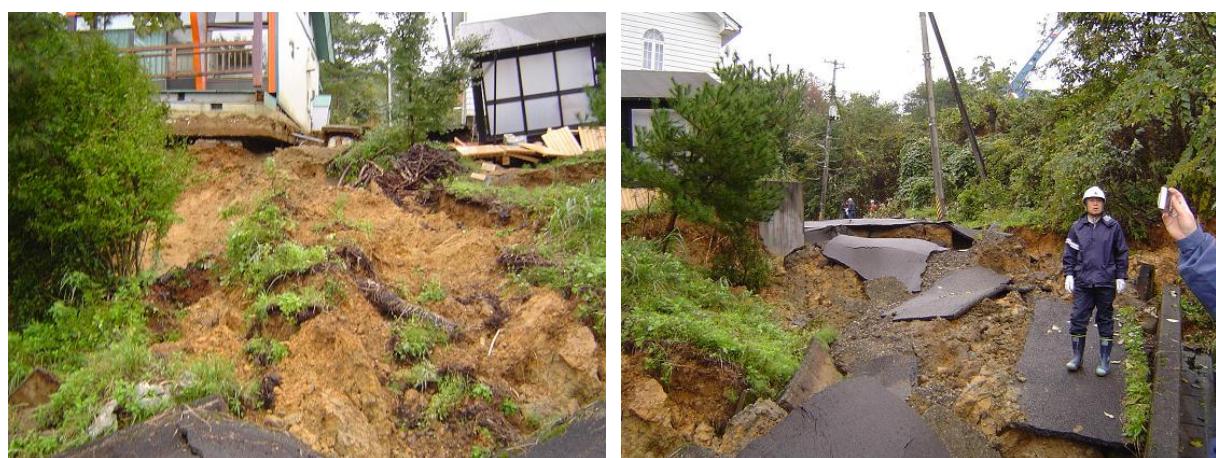
写真 5.34 鶴ヶ丘団地北部最下段宅地斜面における崩壊状況

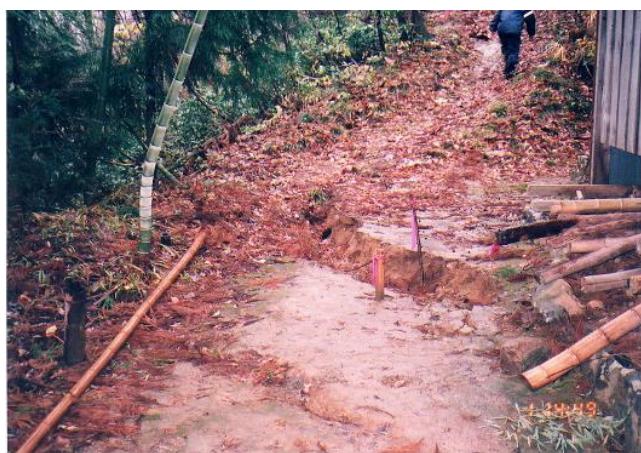
写真 5.38 は、西斜面頭部における亀裂発生状況を示したものである。西斜面には、引張亀裂が斜面頭部及び上部付近に数多く発生した。

写真 5.38 滝谷北地区西斜面亀裂発生状況

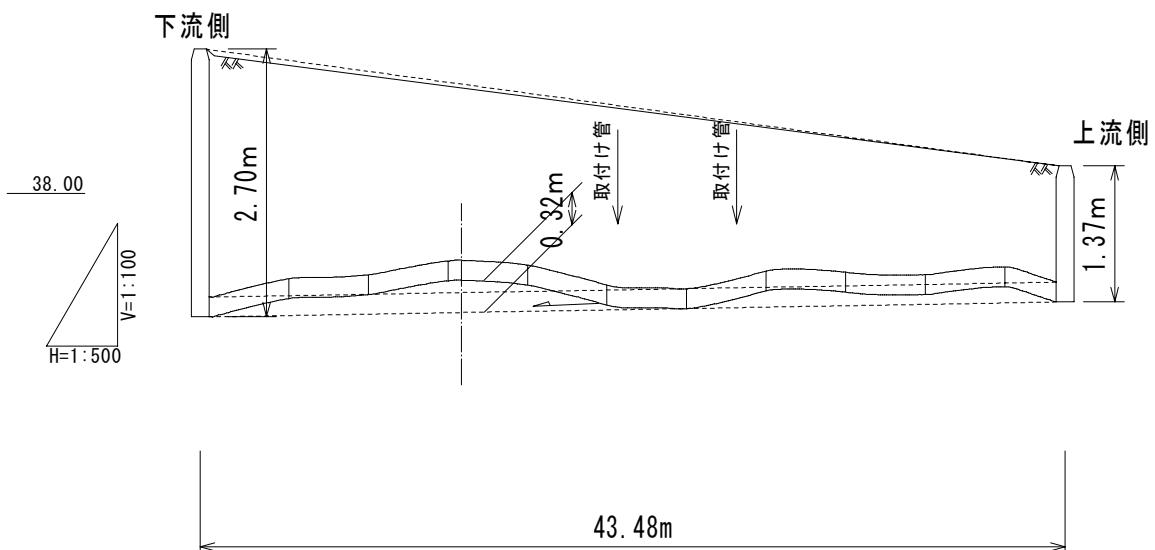
図 6.3 長岡市柿町地区の管路の浮上がり状況

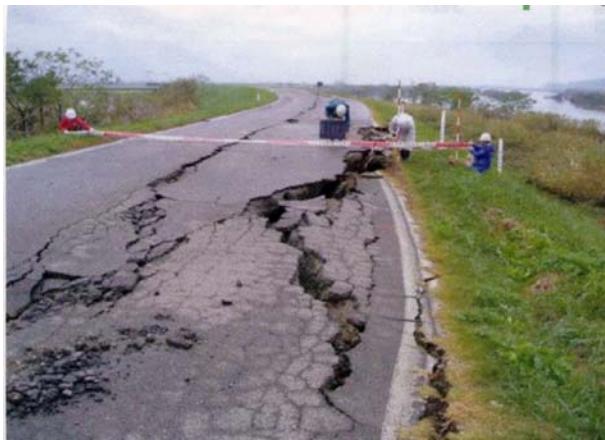
延長 1,500m 程度にわたり堤防天端に縦断亀裂が発生した（写真 7.1 参照）。このうち 180m 程度の区間では、深さ 20cm～80cm 程度の亀裂や川表側のり肩の沈下が生じるとともに、川表側のコンクリートブロック護岸がはらみ出して折れ角が発生した。一方で川裏側のり面と護岸には変状は認められない。ブロックの開口部では噴砂痕が認められ、被災には堤体基礎地盤の液状化が関与していると推察される。図 7.4 に堤防断面とボーリング柱状図を示す。本被災箇所では、亀裂への土砂充填とビニールシート張りによる緊急対策が 11 月 3 日に完了した。2km～2.18km の間では、堤防の川表側のり尻に大型土のうを設置し、応急的に堤体の安定性を確保した（写真 7.1(c) 参照）。

(a) 堤防天端の縦断亀裂と段差
(北陸地方整備局撮影)

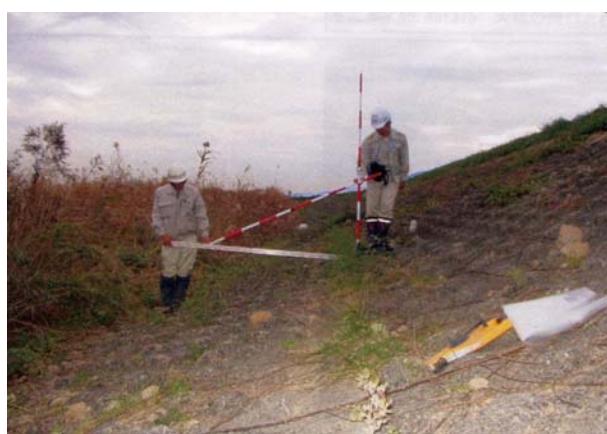
(b) 護岸の損傷
(北陸地方整備局撮影)

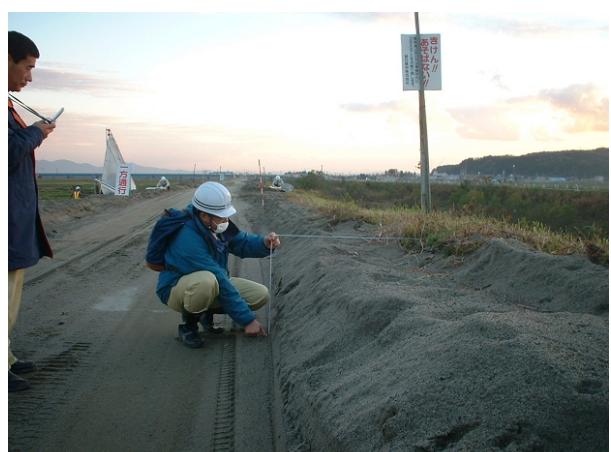
(b) のり肩と天端の段差

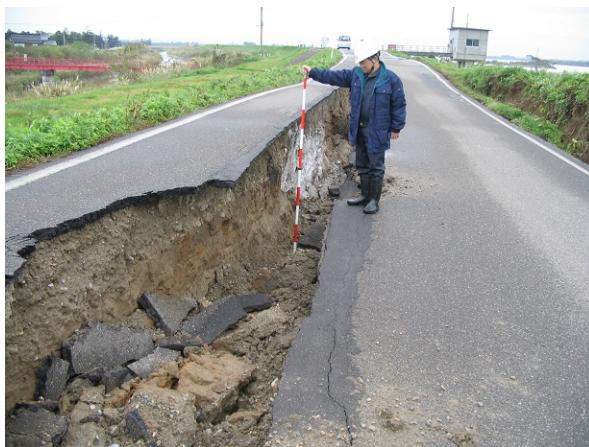
(a) 堤防天端の縦断亀裂と段差

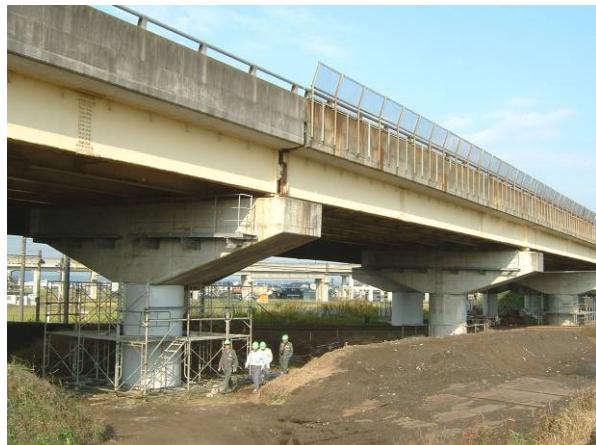
写真9.1.1 新組跨線橋（手前が下り線）

地震により、下り線（柏崎方面）のP5橋脚の軸方向鉄筋（D32）の段落し位置でかぶりコンクリートの剥落、軸方向鉄筋のはらみだし、帯鉄筋（D16、150mm間隔で配筋）の重ね継手のはずれが生じた（写真9.1.3、9.1.4）。また、P6橋脚でも斜めひびわれとかぶりコンクリートのうきが確認された。その他の橋脚では、橋脚柱上部に水平及び斜めひびわれが生じていた。さらに下り線A2橋台上におけるBP支承5基の上沓の変位制限ストッパー部に破損が確認された。特に両外桁のストッパーの変形が著しく、一部破断も確認された。

橋脚については、地震後10月26日から断面修復（写真9.1.5）ならびに炭素繊維シート巻立て（P5及びP6橋脚）ならびにひびわれへの樹脂注入（P5、P6橋脚以外）による応急復旧が行われた（写真9.1.6、9.1.7）。

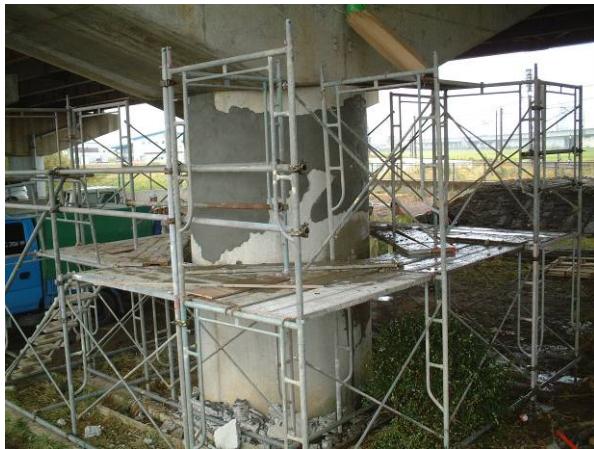
写真 9.1.5 モルタルによる断面修復後の状況 (P5 橋脚。この後に炭素繊維シートを巻立て。) (ひ生 IC)

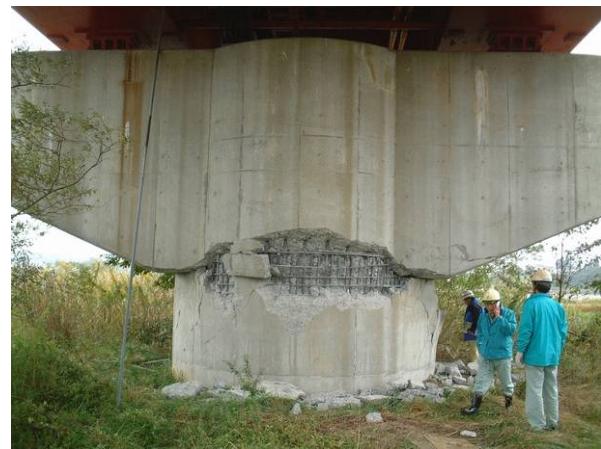
写真 9.1.8 P2 橋脚の損傷状況

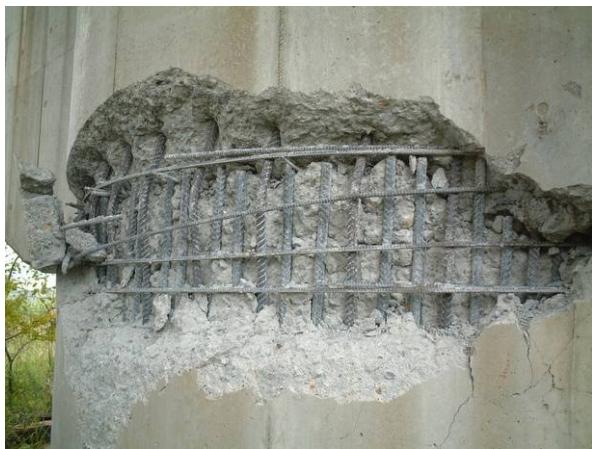
写真 9.1.9 P2 橋脚の損傷状況（拡大：P1 側）

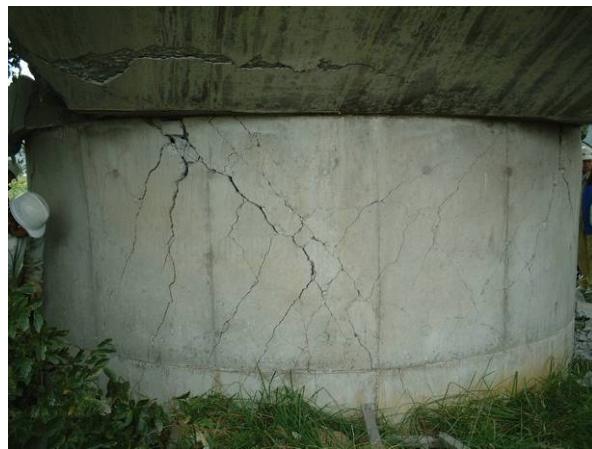
写真 9.1.10 P2 橋脚の損傷状況（拡大：上流側）

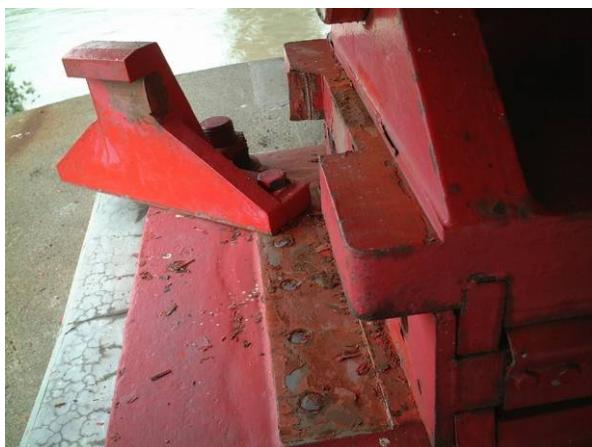
写真 9.1.13 支承サイドブロックの損傷(P6 橋脚上)

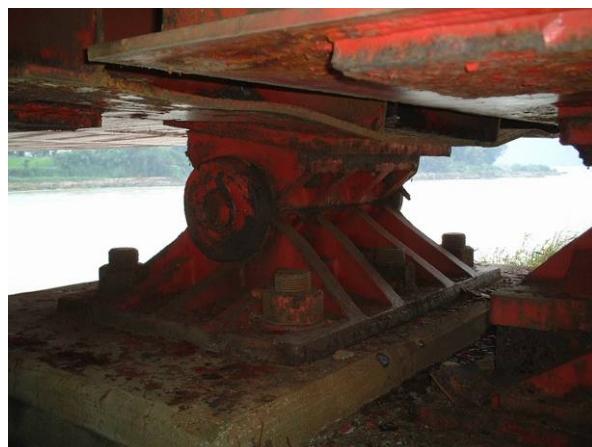
写真 9.1.14 箱桁下フランジの変形(P5 橋脚上)

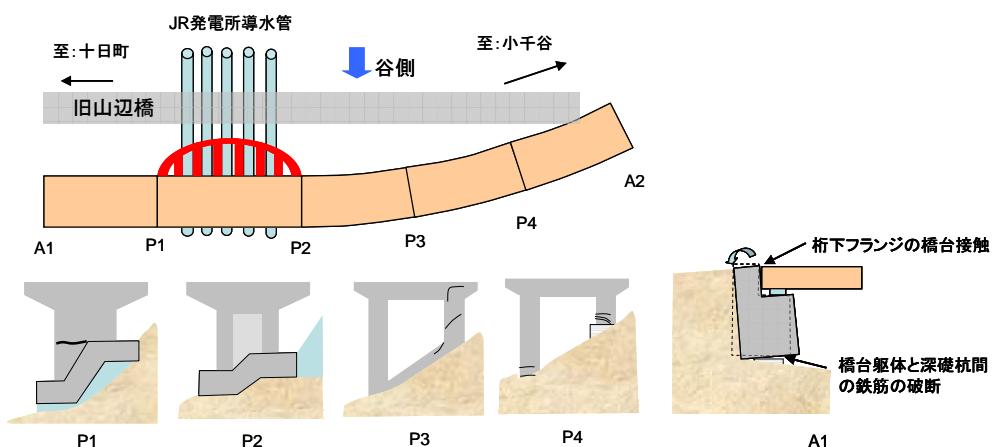
図 9.1.2 山辺橋の周辺状況と下部構造の損傷状況

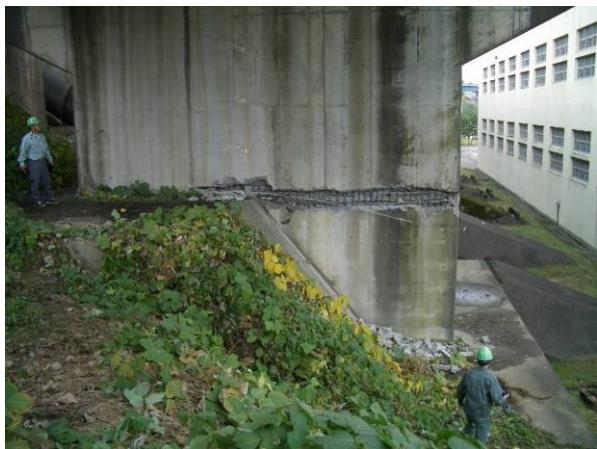
写真 9.1.18 P1 橋脚の損傷(A1 橋台側、かぶりコンクリートの剥落、軸方向鉄筋のはらみだし、帯鉄筋の重ね継手のはずれ)

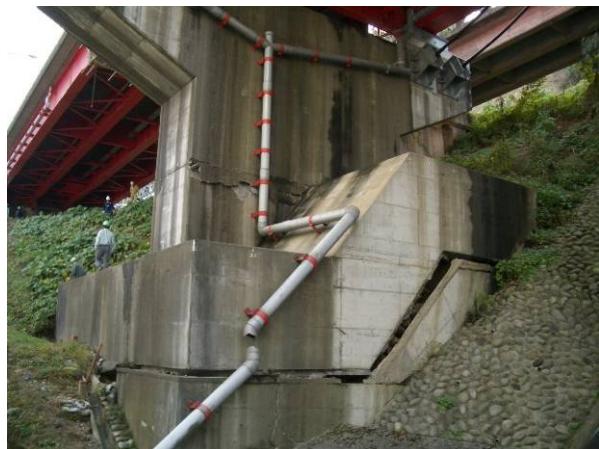
写真 9.1.19 P1 橋脚の損傷(P2 橋脚側)

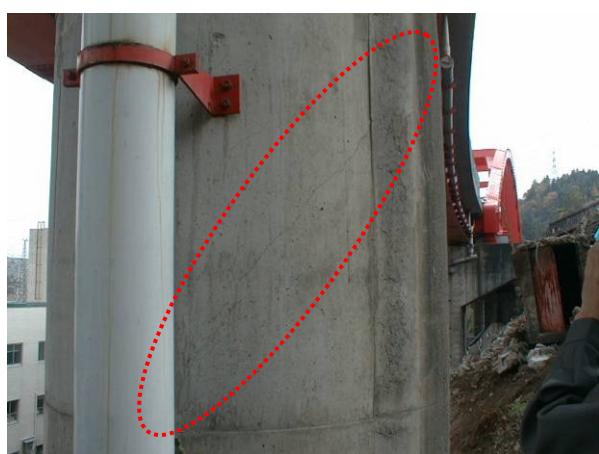
写真 9.1.23 P3 橋脚短柱側面の斜めひびわれ

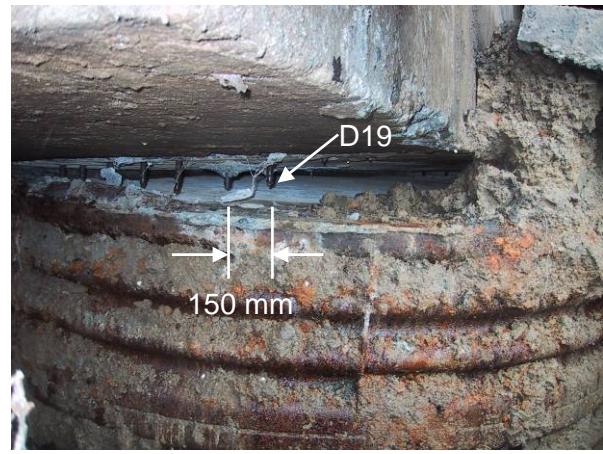
写真 9.1.25 A1 橋台部における橋台躯体と深礎杭間の鉄筋の破断

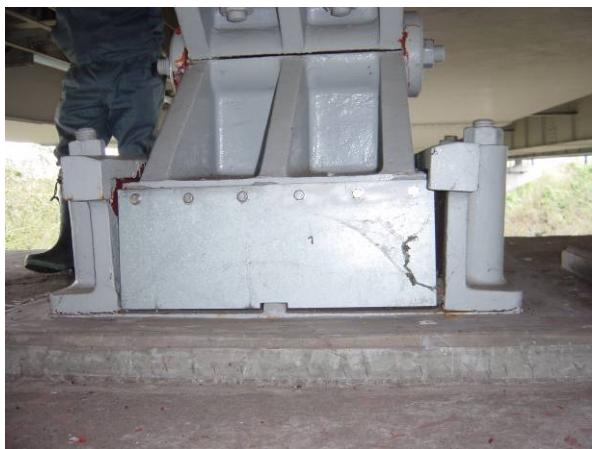
写真 9.1.28 サイドブロックの変形（長岡大橋）

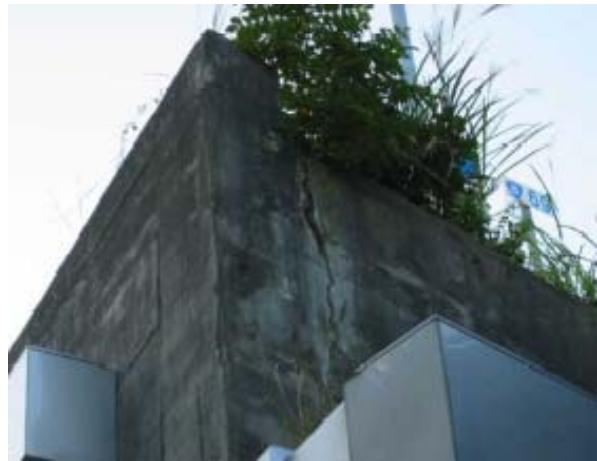
写真 9.1.29 A2 橋台ウイング部のひびわれ
(宮本橋)

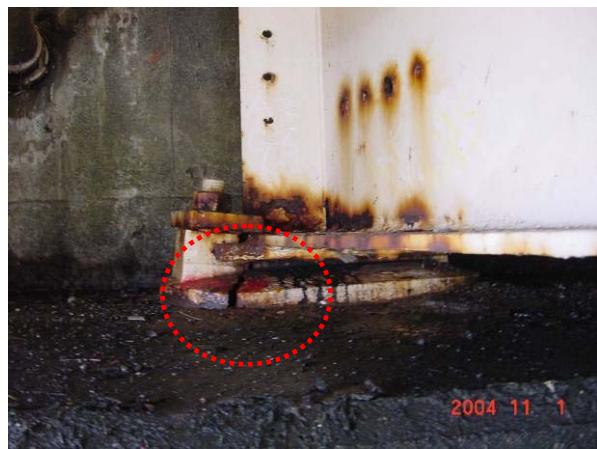
写真 9.1.31 A2 橋台部支承下沓のわれ（新佐梨橋）

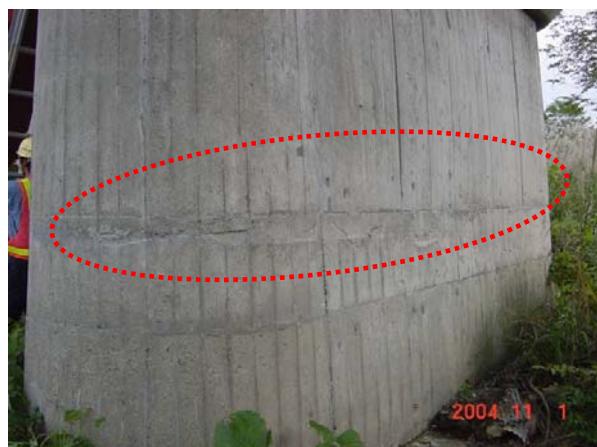
写真 9.1.33 P2 橋脚の水平ひびわれ
(堀之内橋)

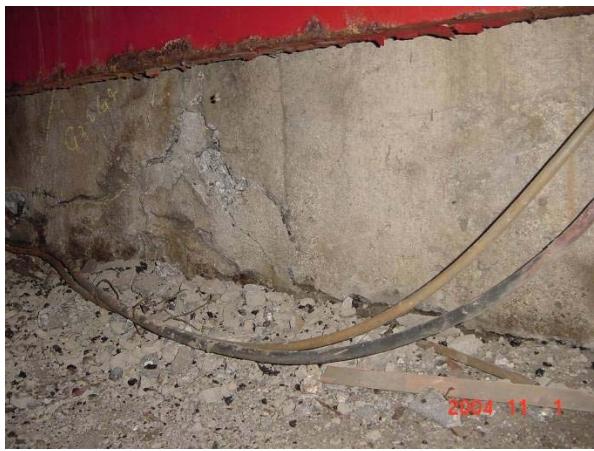
写真 9.1.34 橋台パラペットのひびわれ（和南津橋）

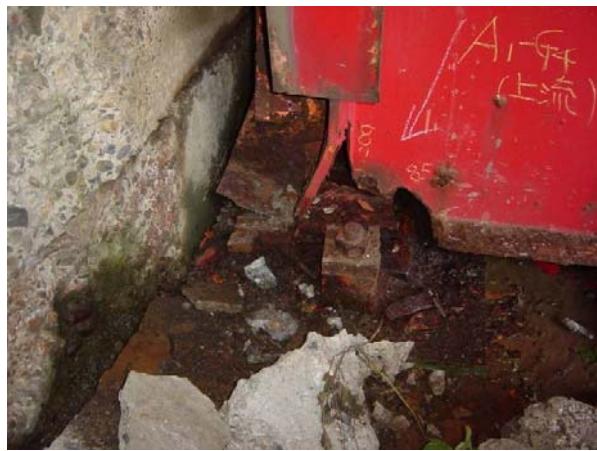
写真 9.1.35 A1 橋台上主桁の損傷（和南津橋）

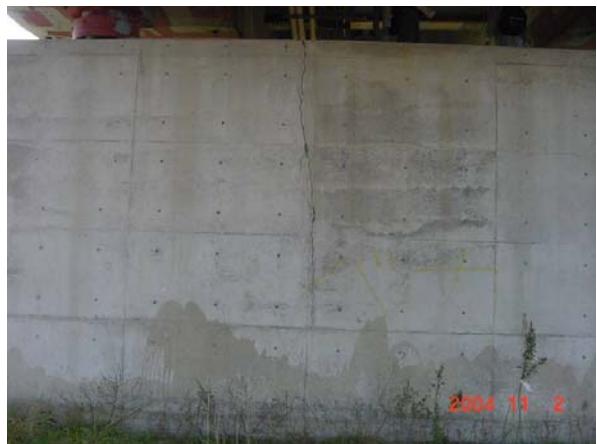
写真 9.1.37 P1 橋脚の垂直ひびわれ（越の大橋）

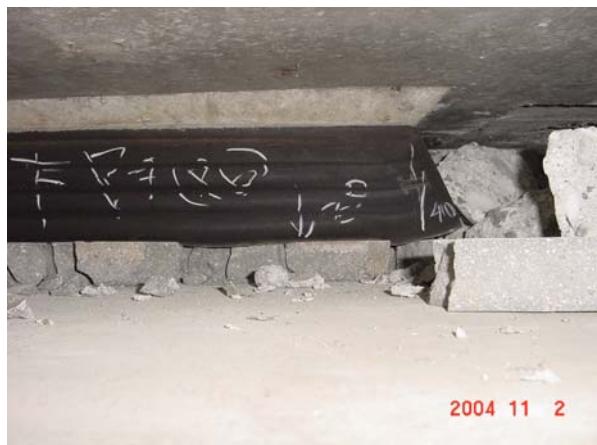
写真 9.1.39 ゴム支承の変形（十日町高架橋）

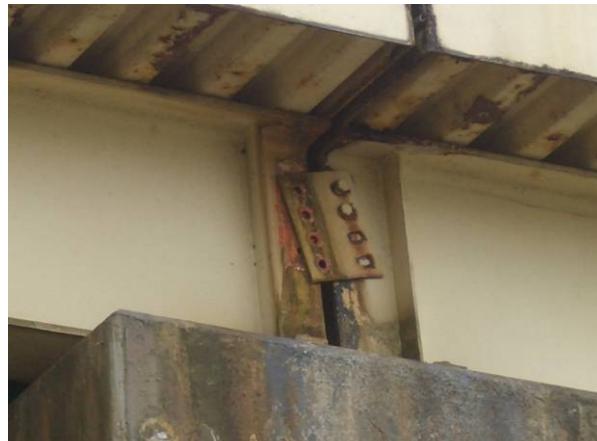
写真 9.1.45 桁間連結プレートのボルトのはずれ (旭橋)

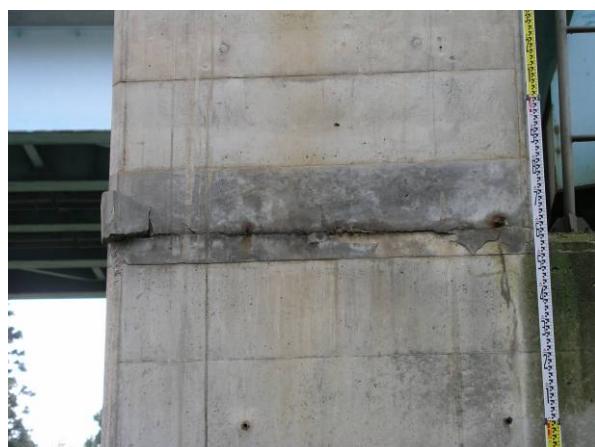
写真 9.1.48 橋脚かけ違い部の水平ひびわれ (塩殿橋)

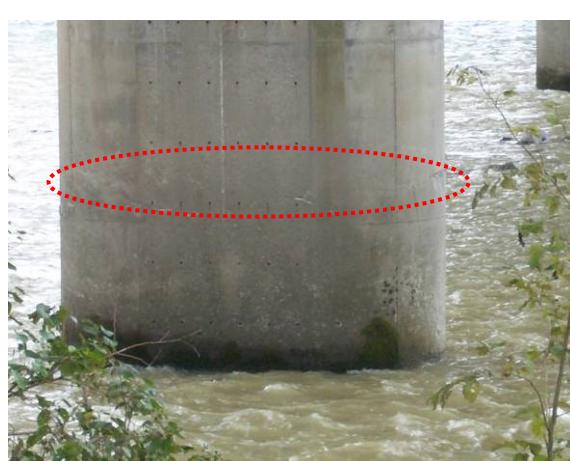
写真 9.1.51 橋脚に生じた水平ひびわれ (根小屋橋)

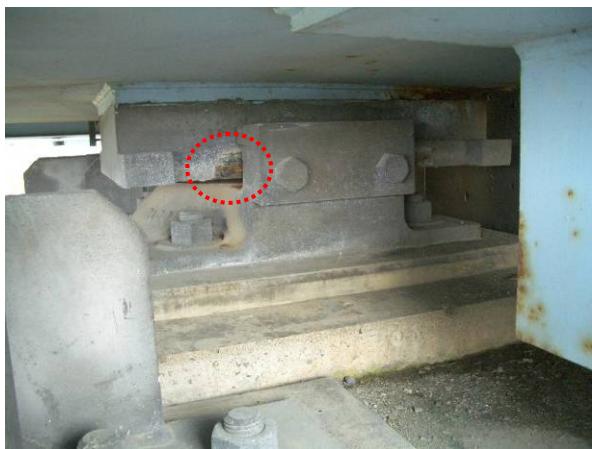
写真 9.1.52 BP 支承に生じた擦過痕 (越路橋)

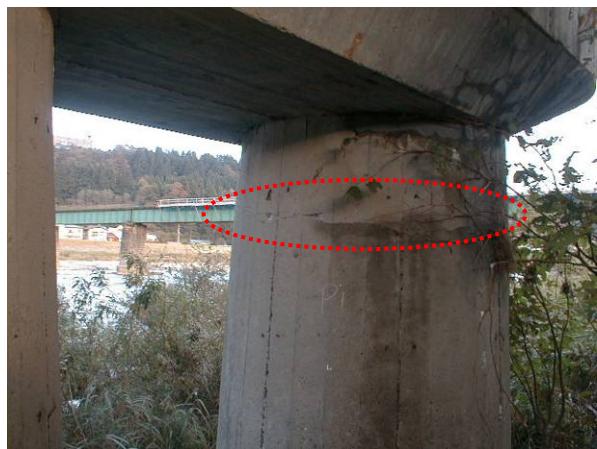
写真 9.1.53 左岸側1本目の橋脚の上流側柱頭部に生じた水平ひびわれ (川口橋)

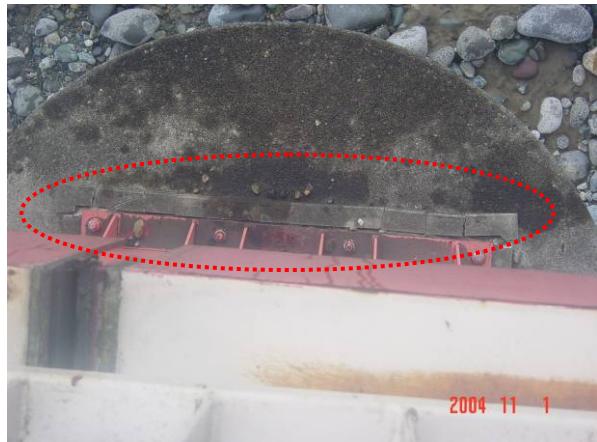
- w) 姿大橋では、側道橋部で支承アンカーボルトの若干のずれ、橋脚天端の沓座モルタルの破損が生じた（写真9.1.55）。
- x) 宇賀地橋では、両端橋台のパラペット基部付近でひびわれ及び剥離が生じるとともに、両端橋台部の可動支承の上沓の変位制限ストッパー部が変形した（写真9.1.56）。
- y) 県道589号（旧国道17号）の浦柄橋の上流部にある旧橋では、長岡側の三柱ラーメン柱部のうち2柱に斜めひびわれが生じ、一部かぶりコンクリートが剥落して鉄筋が露出していた（写真9.1.57）。

写真 9.1.55 脱座モルタルの損傷 (姿大橋)

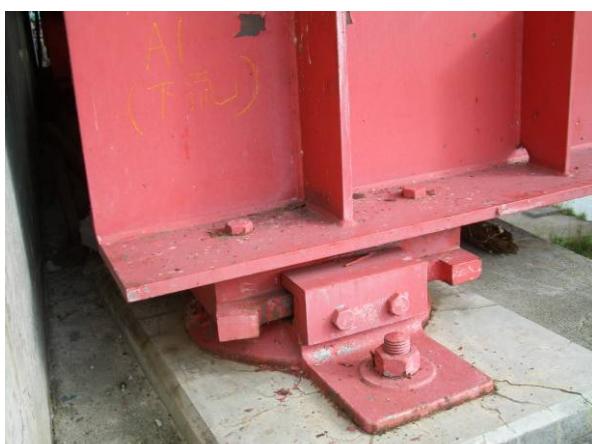
写真 9.1.56 可動支承上部の変位制限ストッパー部の変形 (宇賀地橋)

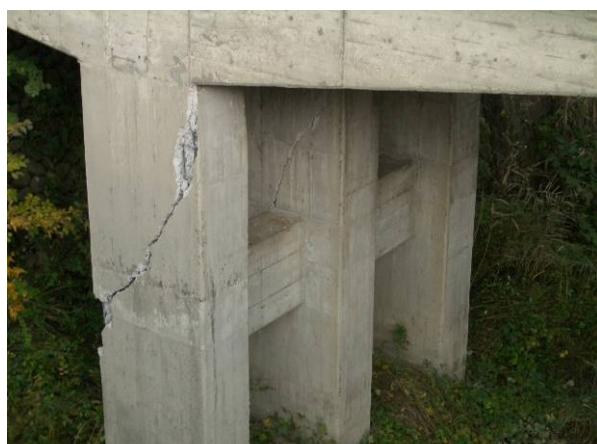
写真 9.1.57 ラーメン柱部に生じたせん断ひびわれ (浦柄橋旧橋)

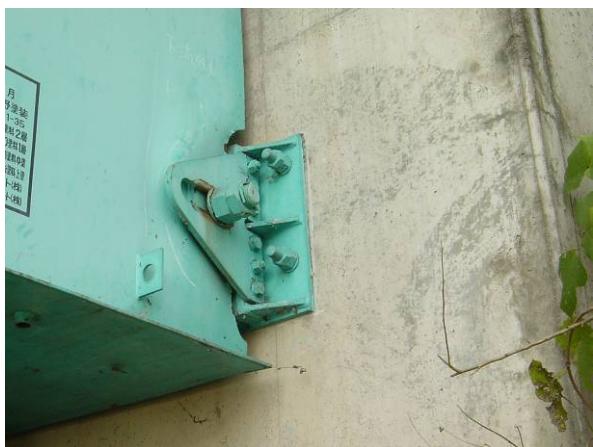
- z) 川井大橋では、橋台部の落橋防止装置の面外曲げ変形とその取付け部ウェブの座屈変形が生じた（写真9.1.58）。また、その近傍のソールプレートと支承の間では1mm程度のずれが生じた。

写真 9.1.58 橋台部落橋防止装置の変形状況（川井大橋）

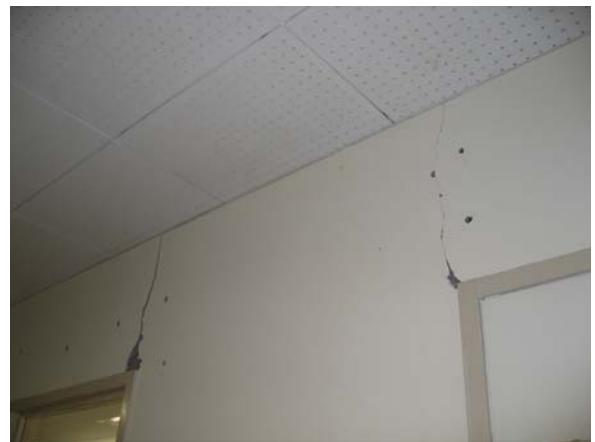
写真 10.3.15 昭和 44 年竣工棟の梁端の曲げひび割れ

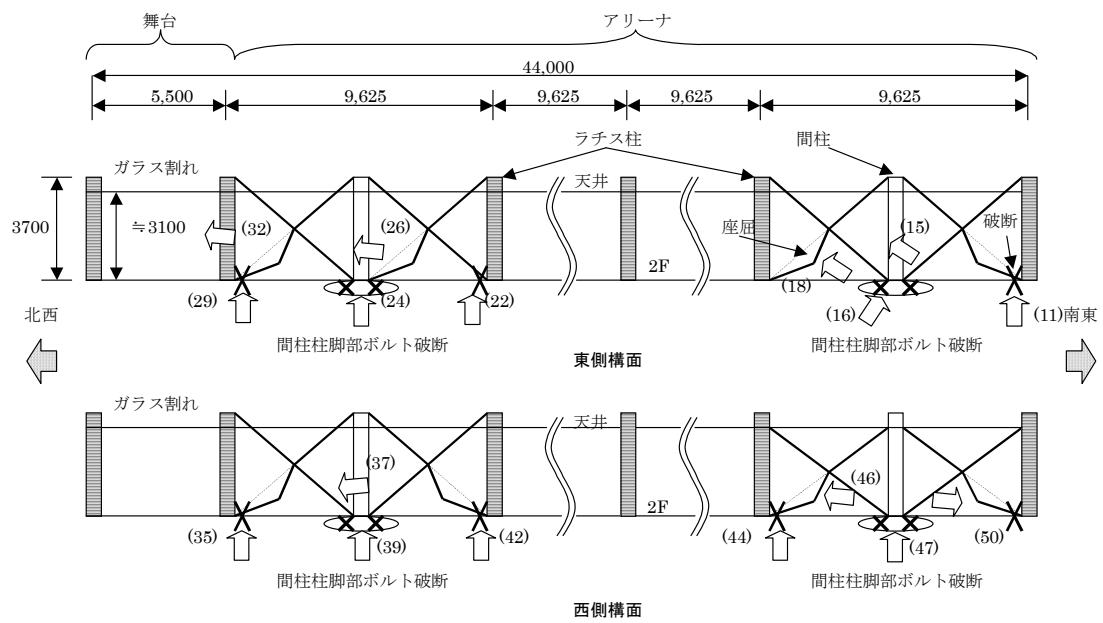
図 10.3.1 体育馆A 桁行方向ブレース材の被害状況

桁行方向ブリース材の座屈及び破断。ブリース材 2L-50x50x4。舞台脇の仕上材一部落下。床の沈下。間柱脚部のアンカーボルト（2本ずつ4箇所）が全て破断。張り間方向は特に被害なし。

間柱脚部のずれの跡から、桁行方向の最大層間変形は 50~60mm 程度（層間変形角で $50~60/3700=1/74\sim1/61$ 程度）に達したものと推察される。

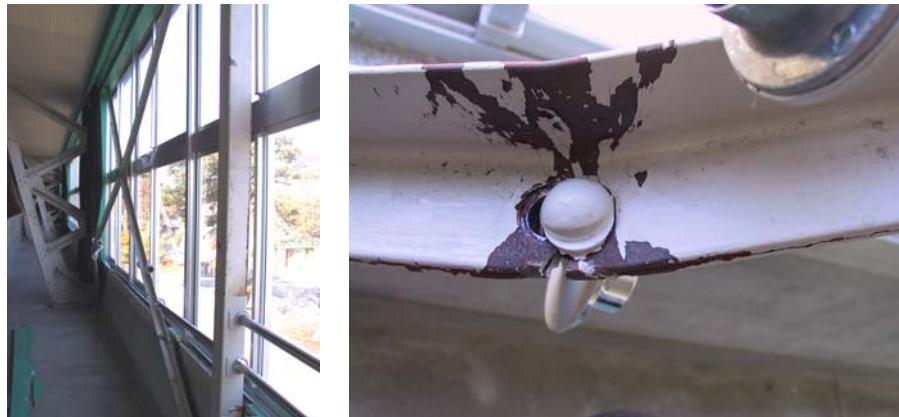
写真 10.3.22 ブレース材座屈(15) 写真 10.3.23 つづり部での亀裂(18)
