平成16年(2004年)新潟県中越地震被害に係わる現地調査概要

Investigation Report of the Damage by The Mid Niigata prefecture Earthquake in 2004.

国土交通省 国土技術政策総合研究所

本資料は、平成 16 年 10 月 23 日に発生した新潟県中越地方を震源とする M6.8 の地震に関して、国土技術政策総合研究所、独立行政法人土木研究所、独立行政法人建築研究所の 3 機関が合同で地震被害状況調査を行った結果をとりまとめたものである。

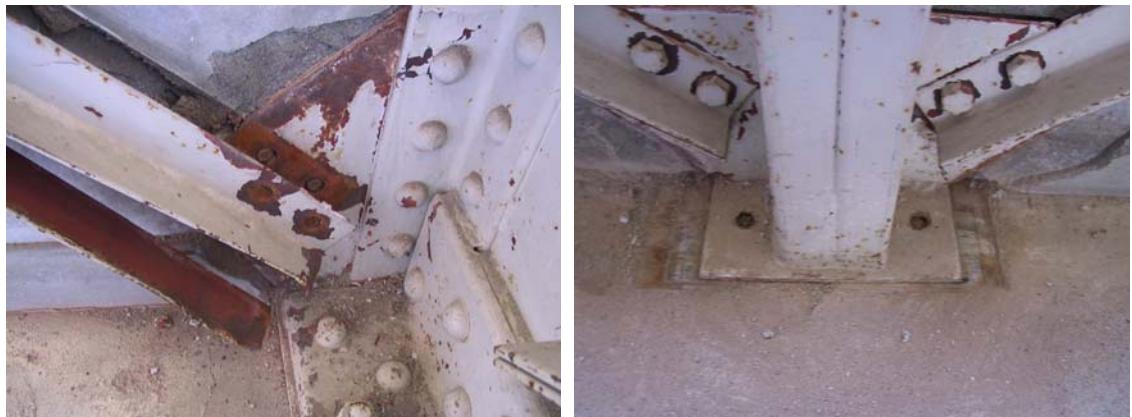
写真 10.3.24 ブレース材端部ボルト破断 写真 10.3.25 間柱脚部ボルト破断、ずれの跡
(22) (24)

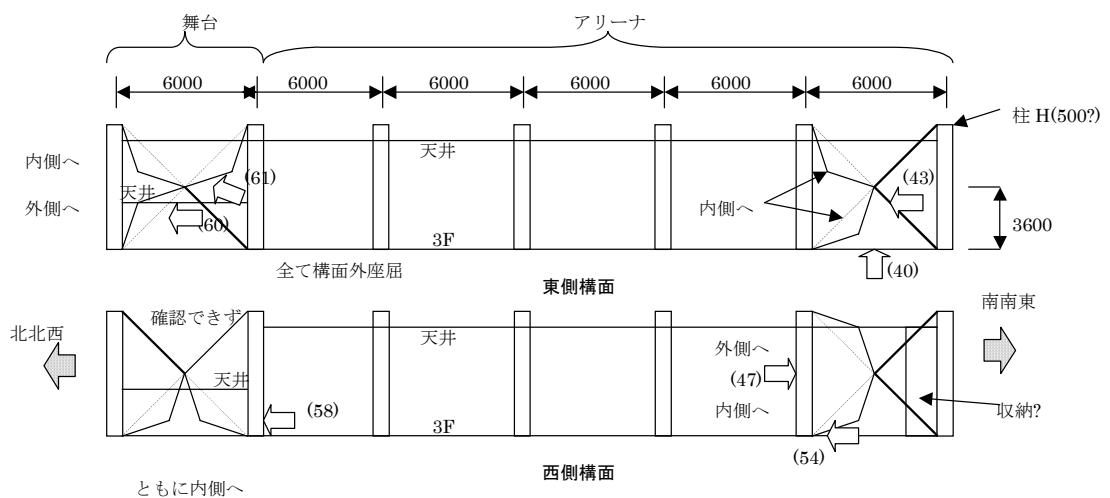
図 10.3.2 センターF 桁行方向プレース材の被害状況

ブレース材 2C-180x75x7x10.5、X型、4箇所全て座屈（破断なし）。

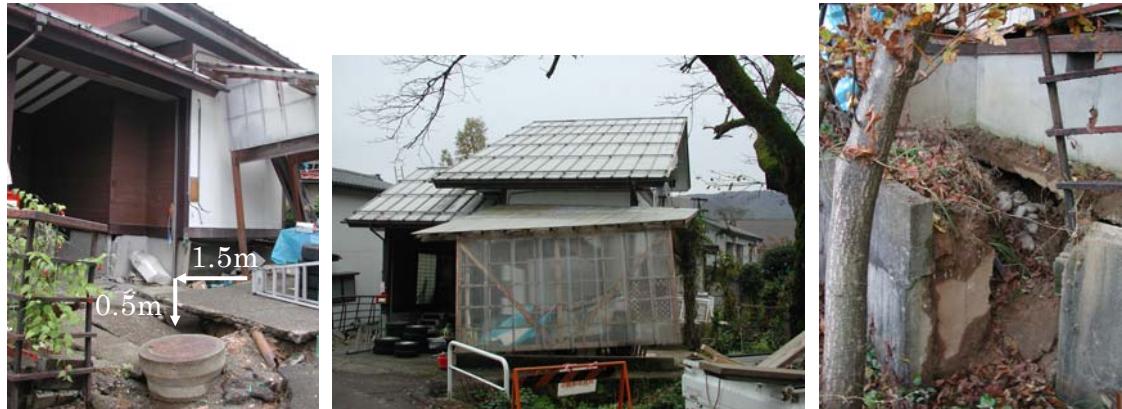
写真 10.3.38 は、斜面上部の住宅の被害状況であるが、水平方向に約 1.5m、鉛直方向に約 0.5m の地盤変位が生じて住宅が落ち込み、斜面下方側の裏庭のコンクリート擁壁が 50cm 以上大きく裂かれて、土砂が下方に押し出されていた。

写真 10.3.38 斜面上部の住宅（A邸）の被害状況

左：住宅周辺の地盤変位、中：住宅の被害状況、右：斜面下方側にある裏庭の擁壁の破壊

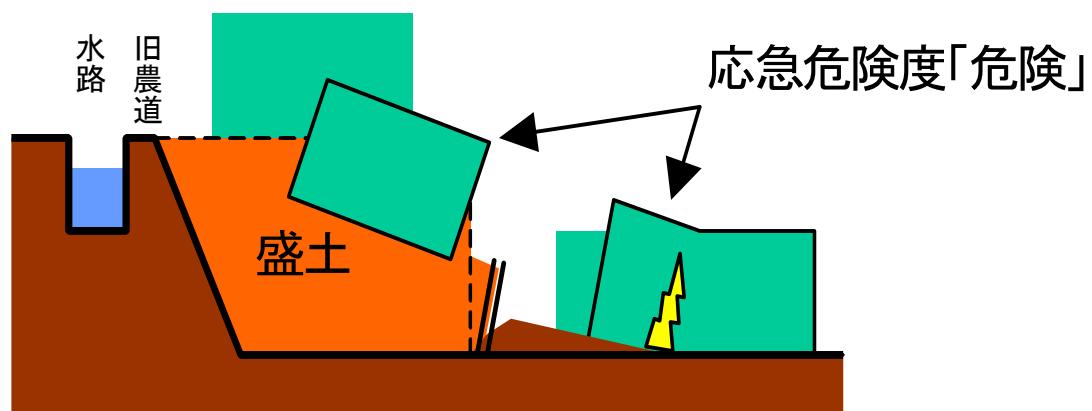
図 10.3.3 斜面被害の概要

図 10.3.3、写真 10.3.39 は、斜面下方の住宅等の被害状況であるが、地すべり等にともなって下方の住宅が押し上げられ、布基礎(無筋もしくは鉄筋量の少ない有筋)が 50cm 以上大きくゆがみ、数カ所で圧壊していた。
