### 9. 2. 3 調査結果

#### (1) 一般国道 17 号川口町天納（道路崩壊）

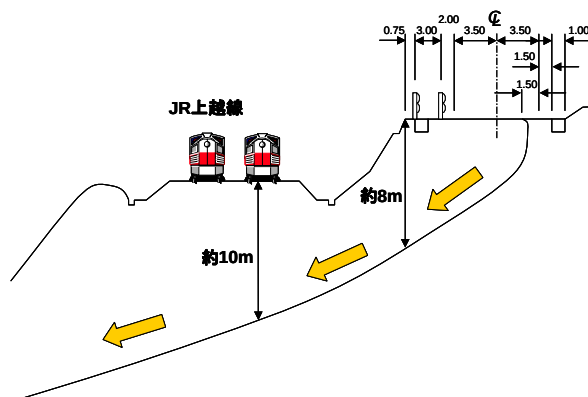
図 9.2.4 のり面崩壊断面図

国道 17 号天納地区の 263.46KP で、幅約 40m にわたってのり面の崩落（写真 G9.2.1 参照）が発生した。国道 17 号の谷側には、図 9.2.3 に示したように JR 上越線があり、のり面崩壊はこの JR 上越線とともに起こっている。現地は、和南津トンネルの地質縦断面図から推定すると、シルト質砂岩およびシルト混じり細粒砂岩が流れ盤的な構成をしている上に段丘堆積物が乗っているものと考えられる。また、崩壊面内に古い吹き付けモルタル面が確認されたことから、歩道部もしくは 1 車線＋歩道の拡幅拡幅工事を行っているものと考えられ、その部分については一部盛土を行っているものと推定される。

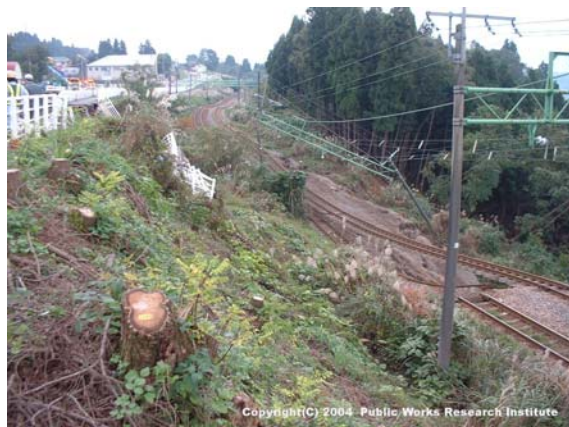
写真 9.2.1 併走する JR 上越線の状況

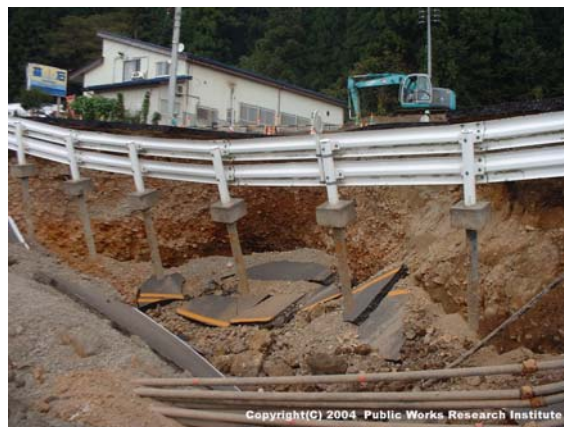
写真 9.2.2 崩壊部上部

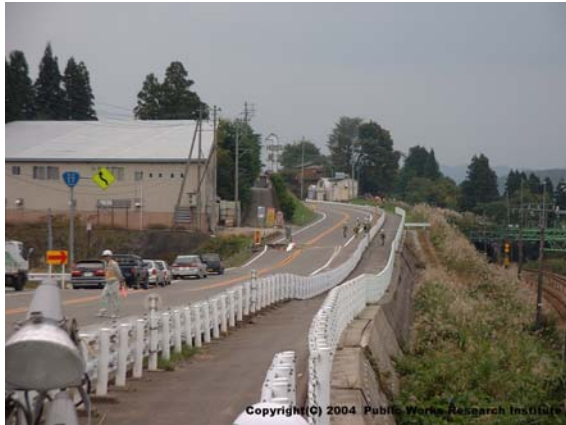
写真 9.2.3 崩壊部周辺の沈下状況

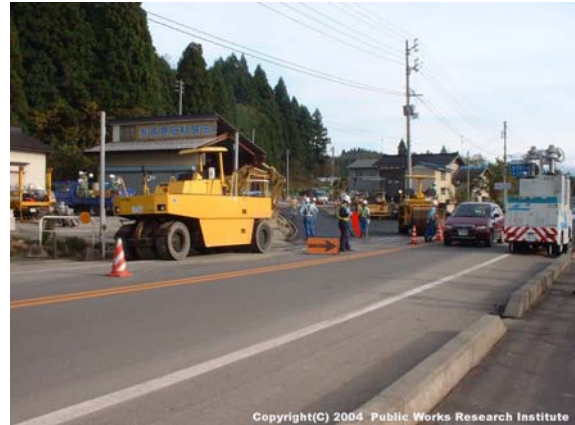
写真 9.2.4 崩壊部を迂回して交通を確保

現地では、緊急車両の通行を確保するために山側に臨時仮設道路（1 車線）を 10 月 25 日に設置するとともに、山側に暫定的な迂回路を設置して 11 月 1 日は 2 車線を確保し、一般車両の通行規制を解除している。

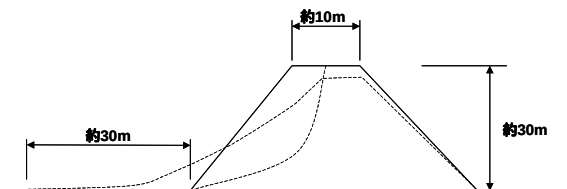
図 9.2.6 のり面崩壊断面図

国道 117 号小千谷市塩殿の谷部を横断する高さ約 30m の道路盛土が大きく崩壊した。調査日（10 月 31 日）時点では、崩壊部に余盛りを施して応急復旧が行われていた。法尻先端部の移動量やすべり土塊先端部の状況から、台風 23 号の降雨により盛土内の含水比が高かったことにより、流動的な破壊により盛土が大規模に崩壊したものと考えられる。

現地では、崩壊部に砕石による余盛りを施し、暫定的に片側交互通行により 11 月 1 日より一般車両の交通開放を実施している。

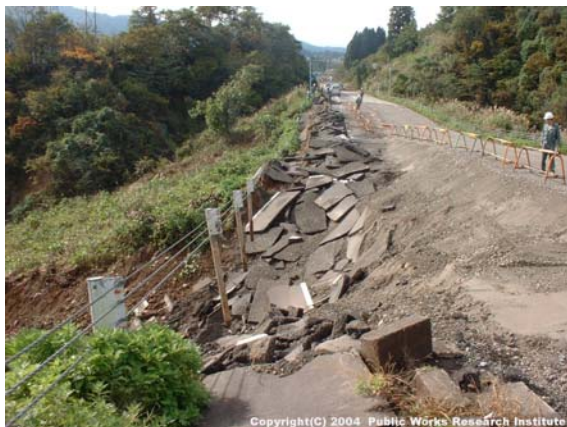
写真 9.2.5 崩壊部の路面状況

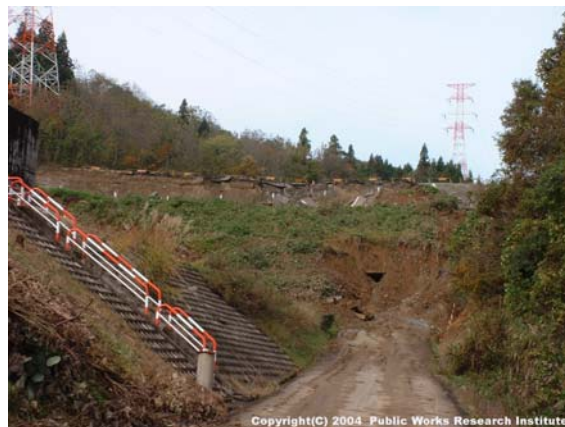
写真 9.2.6 アンダーパスの道路は崩壊土により閉塞

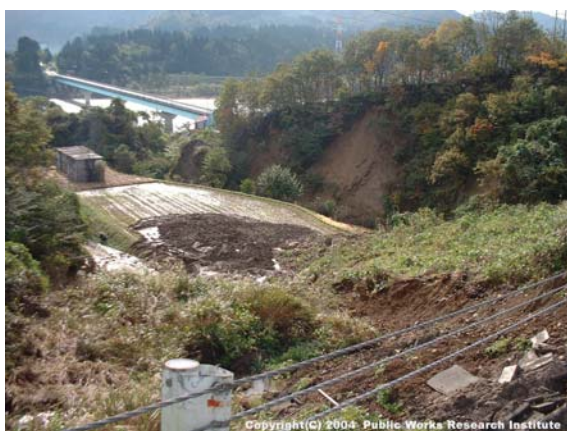
写真 9.2.7 崩壊先端部の状況

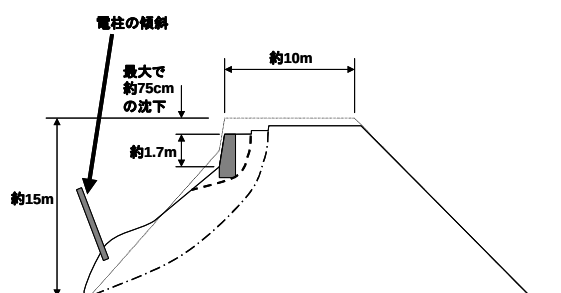
国道 351 号小千谷市木津に位置する JR 上越線を跨ぐ跨線橋で、高さ約 15m の取付盛土がすべり破壊を起こし、盛土が沈下したため跨線橋との間で約 75cm の段差が生じた。盛土上部には高さ約 1.7m の重力式擁壁が設置されていたが、盛土が全体的にすべり破壊したため、擁壁もすべりに沿って斜め下方方向に、20～30cm 程度移動していた。調査日（10 月 31 日）には、車道部には砕石による余盛りが施されており、道路交通は確保されていた。

図 9.2.8 跨線橋取付盛土の沈下状況

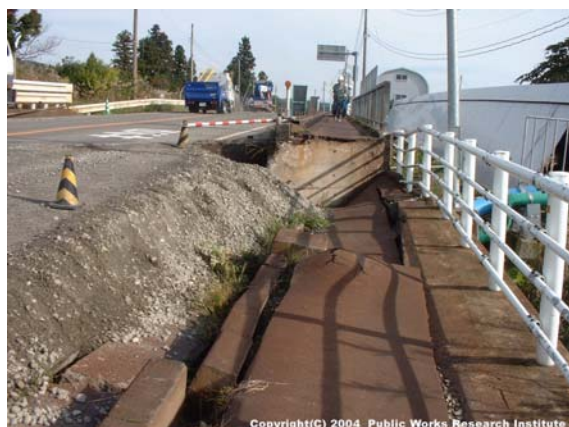
写真 9.2.8 取付盛土の沈下

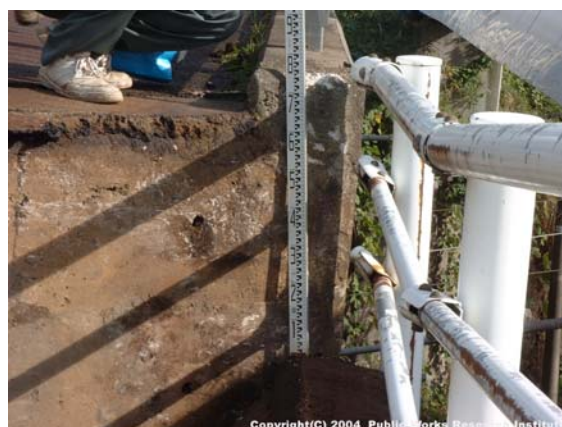
写真 9.2.9 約 75cm の段差が発生

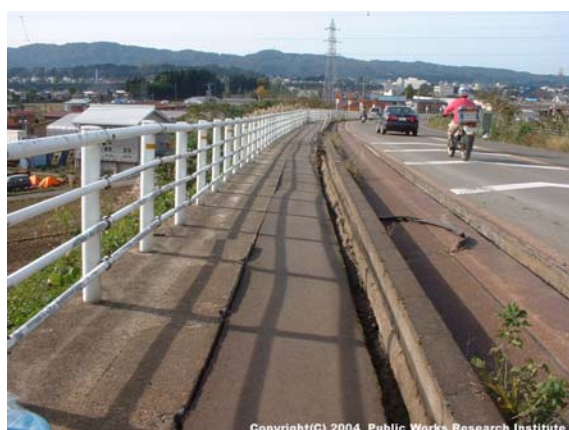
写真 9.2.10 擁壁の移動により発生した沈下とクラック

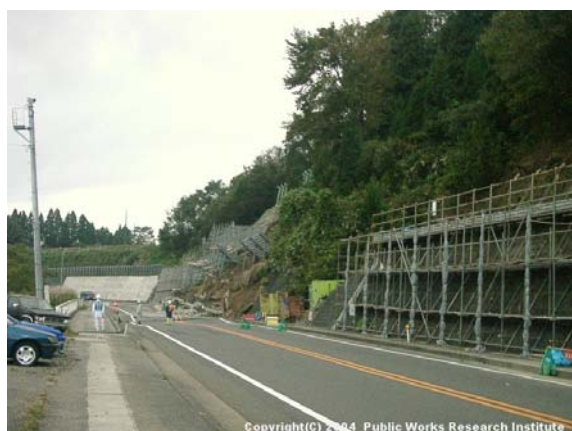
国道 17 号牛ヶ島のブロック積み擁壁は 10 月 23 日の地震によりブロック積み擁壁がはらみだしていたが、10 月 25 日に一部が崩壊した。10 月 25 日の調査時に比べて 11 月 1 日調査時の方が崩落土砂が増していた。また、斜面崩壊現場の谷側には重力式擁壁が設置されていたが、擁壁前面に 2～3mm 程度の縦クラックが入っており、前面に押し出されていた。このため路面では約 20cm の陥没が発生した。

写真 9.2.11 被災したブロック積み擁壁  
(10 月 25 日撮影)

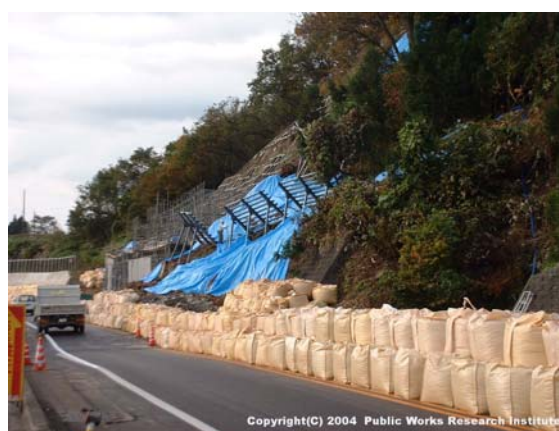
写真 9.2.12 被災したブロック積み擁壁  
(11 月 1 日撮影)

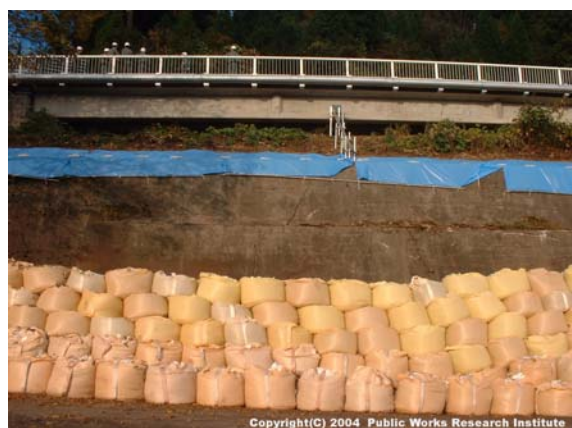
写真 9.2.15 被災した重力式擁壁

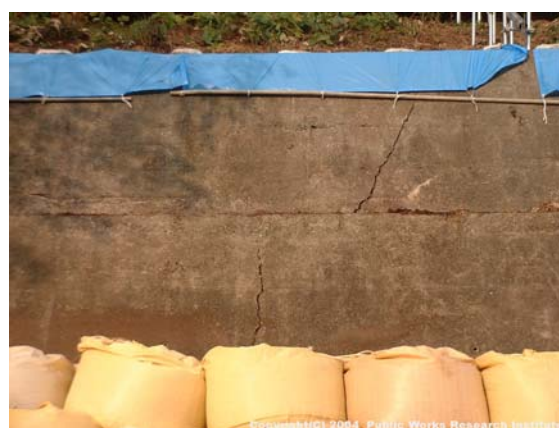
写真 9.2.14 重力式擁壁にはいったクラック

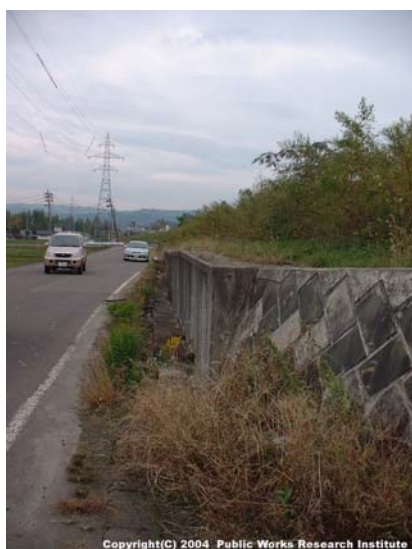
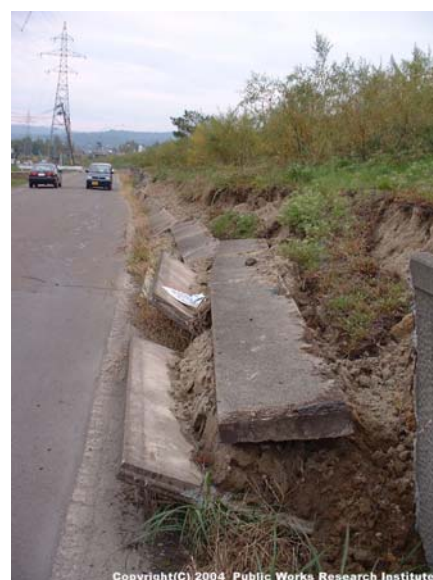
関越自動車道 229.5KP 付近の腰留め擁壁として設置されている高さ約 1.5m のプレキャストの L 型擁壁が、滑動や倒れ、たて壁の損傷といった被害を受けた。

擁壁のたて壁が倒壊した場所では、たて壁前面より約 80cm の位置で裏込み土の崩壊面が確認された。

現地では、崩壊部に大型土のうによるのり尻を押さえる処置が施されており、暫定的に車線規制により 11 月 5 日より一般車両の交通開放を、11 月 26 日より全車線の交通開放を実施している。
