2.3 水俣市宝川内地区集川および太宰府市市原で発生した土石流 の実態

水俣市宝川内地区集川及び太宰府市原川で発生した土石流災害の実態

2003年7月の梅雨前線豪雨によって発生した 九州地方の土石流災害（速報）

The debris flow disasters caused by localized rainfall of seasonal rain front
in Kyusyu region in July, 2003 (prompt report)

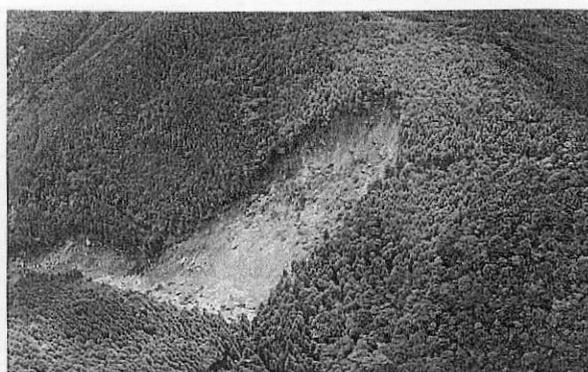
写真-2 崩壊地と尾根部の状況 (2003年7月21日撮影)
Photo 2 Landslide scar, 21. July. 2003

崩壊地の頂部は、矢城山から延びる尾根の遷急線付近に位置し、滑落崖頂部の尾根は平坦面を形成している(写真-2)。崩壊地末端から溪床にかけて、広い範囲で風化が進んだ凝灰角礫岩が露出しており(写真-3)、崩壊地

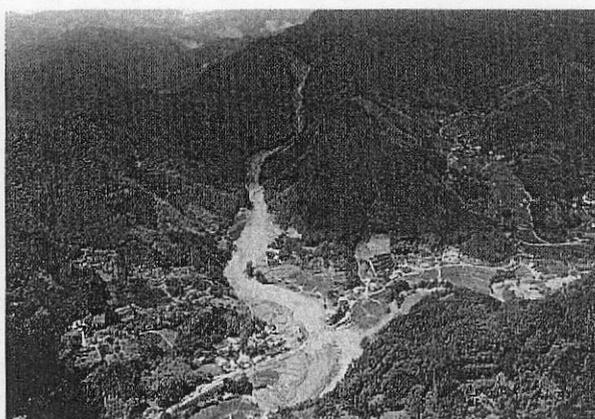
写真-1 土石流発生・流下・堆積域の全景 (2003年7月21日撮影)

土石流は、宝川内集地区背後の矢城山(標高586m)から南に延びる尾根の標高410m付近で発生した大規模な山腹崩壊の崩土が土石流化し、約1.5kmを流下し、集地区で氾濫したものである(写真-1)。土石流の発生日時は、新聞報道などから、降雨ピークである平成15年7月20日の午前4時18分~4時35分までの間と推測される。

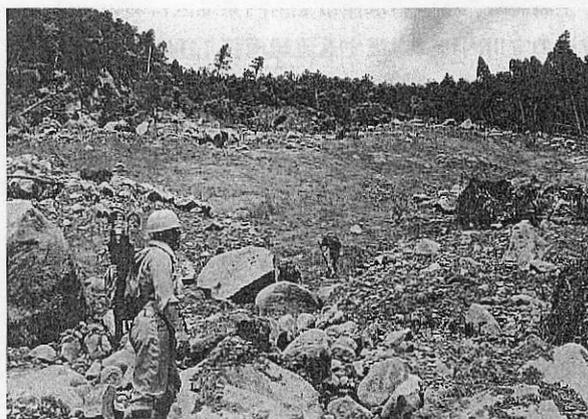
写真-3 崩壊地末端にスラブ状に露出している凝灰角礫岩と思われる基岩 (2003年7月24日撮影)

中部～上部にかけては風化した安山岩が見られることから、崩壊地一帯は、凝灰角礫岩が基岩を構成し、その上部を風化安山岩が広く覆う地質構造であると考えられる。安山岩は、風化が進み、鉛直方向（約90°）の節理が発達している。また、凝灰角礫岩は、風化が進み一部では粘土化しているため、難透水層を形成していると考えられ、現地調査（7月24日）の際にも、上部の崩壊残土と基岩の間には複数の湧水箇所が認められ、合計で20ℓ/min程度の湧水が確認された。しかし、滑落崖には湧水やパイプ孔の存在は確認されなかった。

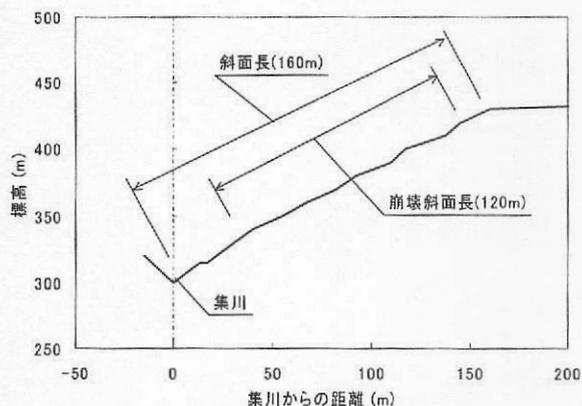
図-6 崩壊地縦断面図

崩壊地の縦横断測量の結果、崩壊地は、溪床から160m程度の斜面のうち、遷急線から10m程度下方を上端、溪床から30m程度上部を下端とし、崩壊斜面長は約120m（図-6）、崩壊幅は平均70m程度である。崩壊深は、崩壊地右岸側が深くなっており、左右岸を平均すると10m程度と推測される。

崩壊土砂量は、縦横断測量結果を用いて平均断面法で求めた結果、9.2万m³～9.6万m³程度と推測される。

崩壊残土の堆積深は、崩壊地末端の基岩の分布や、堆積形状から概ね2～3m程度と推測され、平均断面法を用いて残土量を推測すると、2.4万m³～2.8万m³程度と推測される。そのため、崩壊地から下流へは6.8万m³程度の土砂が流出したと推測される。

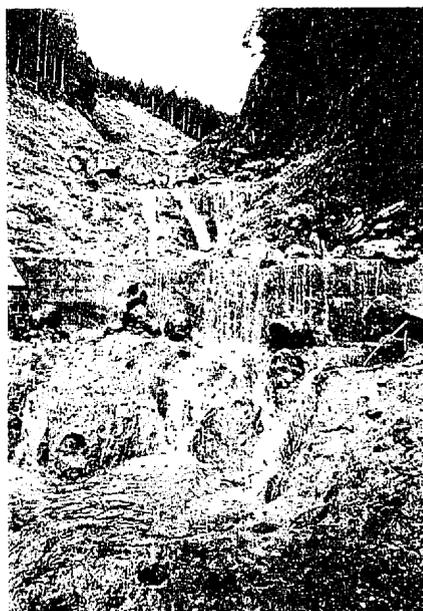
写真-4 上流谷止工～中流谷止工間における河床の基岩の露出状況（2003年7月24日撮影）

図-7は土石流の流下・堆積域の概況図である。現地調査の結果、上流谷止工から上流約100m程度の区間では、基岩が露出していた。上流谷止工から下流谷止工の上流約40mの地点までの区間では、基岩の露出（写真-4）や湾曲部での偏流（写真-5）、溪岸の侵食痕跡が見られた。下流谷止工からその上流約40mの地点までは、谷止工の堆砂域と思われる土砂の堆積が見られた。下流谷止工から下流約60mの地点までは、基岩が露出していた。また、この区間における溪岸の侵食深は0.5m～1m程度と推定された。これらのことから、上流谷止工から下流谷止工までの溪床に堆積していた土砂はほぼ全てと、溪岸の侵食された土砂が流出したと推測される。なお、地形図から、上流谷止工（標高290m）と下流谷止工（標高160m）間の勾配は12°程度となる。

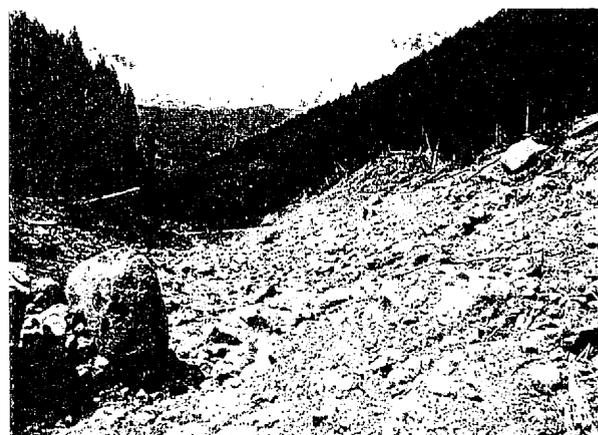
写真-5 偏流と溪岸侵食の状況（2003年7月24日撮影）

ここで、 α :係数、 Δh :水位差(m)、 V_z :平均流速(m/s)、 b :流路幅(m)、 g :重力加速度(=9.81 m/s²)、 r_c :曲率半径(m)である。その結果、土石流の流速は $\alpha = 1$ とすると9.1~23.5 m/s、 $\alpha = 10$ とすると2.9~7.4 m/sと推定された。これらのうち、No.3とNo.4は同じ偏流区間であるが、両者の流下痕跡が異なった高さや位置にあった。また、No.3では礫の堆積があり林道が破壊されていたが、No.4では礫の堆積は少なく林道は破壊されていなかった(写真-5)。これらのことから、各々別の土石流の痕跡である可能性があり、後述するようにNo.4の痕跡は泥流、No.3は石礫を主体とした流れと推定される。

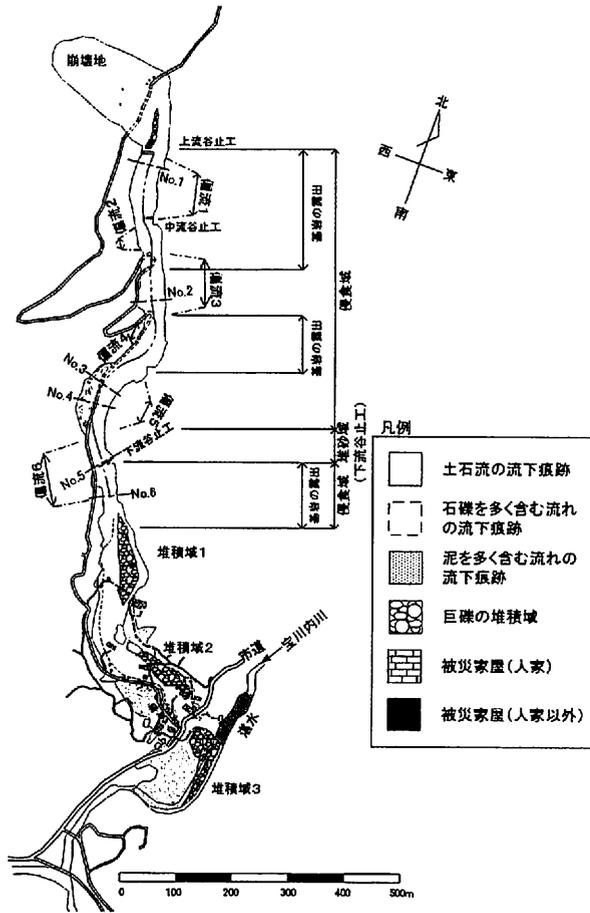
図-7 土石流の流下状況

既存資料によると、土石流発生前の溪流幅は15m程度、不安定土砂の厚さは2m程度であった。このことから上流谷止工から上流の溪流の侵食土砂量は約100mの区間があるので0.3万m³程度と推定される。また、空中写真を判読したところ、上流谷止工から下流谷止工までの区間長は流心線沿いに約600mであったので、この区間の侵食土砂量は1.8万m³程度と推定される。さらに、この区間における土石流が流下した範囲は2.7万m²程度であるので、溪岸が侵食された面積は1.8万m²程度となり、溪岸が侵食された深さが0.5m~1m程度とすると、溪岸の侵食土砂量は0.9万~1.8万m³程度と推定される。従って、上流谷止工から下流谷止工までの侵食土砂量は2.7万~3.6万m³程度となり、崩壊地からの流出土砂量と合わせると下流谷止工から下流への流出土砂量は9.8万~10.7万m³程度と推定できる。

下流谷止工の下流側60m付近からは土石流の堆積域となる。堆積域全体の流下方向の総延長は約700m、幅は最大で約100m、面積は40,000m²程度であった。堆積域は、泥を主体とした堆積域と石礫を主体とした堆積域(これらの堆積域を形成した流れをそれぞれ「泥流部」、「石礫部」と呼ぶ)の2種類に大別できる(図-7、写真-1)。

流下方向の堆積長は約320 m、堆積面積は約12,000 m²である。全壊家屋14戸のうち5戸がこの泥流部の堆積域に位置していた(図-7)。

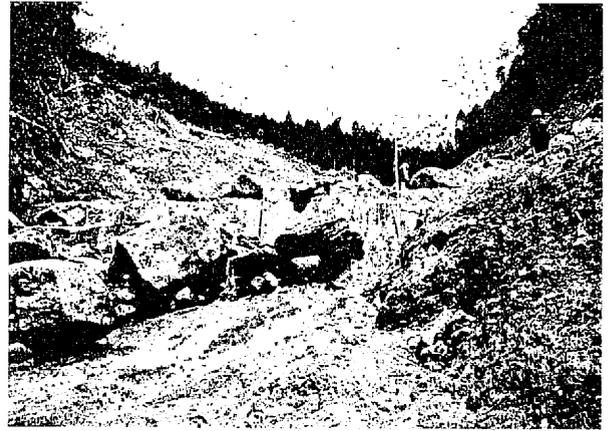
写真-6 コンクリート谷止工(上流谷止)の破損状況(2003年7月24日撮影)

また、現地調査の結果、コンクリート谷止工はいずれも破損していた。特に、上流谷止工と中流谷止工は、袖部、堤体上部は兩岸共にほぼ流失し、基岩から2m程度の高さまでの堤体が残存していた(写真-6)。

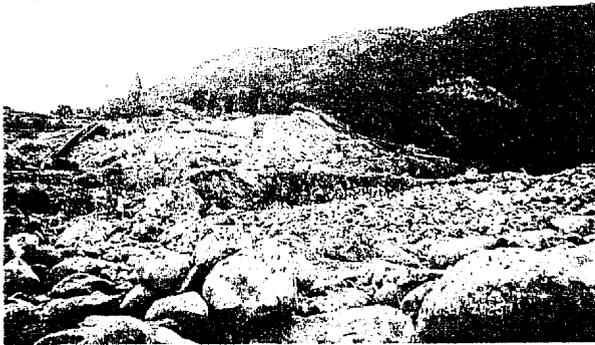
泥流部である下流谷止工の約400m下流の右岸側では、外湾側にある比高10m程度の尾根状の高台を流下し、高台上の家屋を破壊した(写真-7)。この泥流部の

写真-7 尾根を乗り越えた泥流部 (2003年7月24日撮影)
Photo 7 Mud flow overflowed ridge, 24. July, 2003

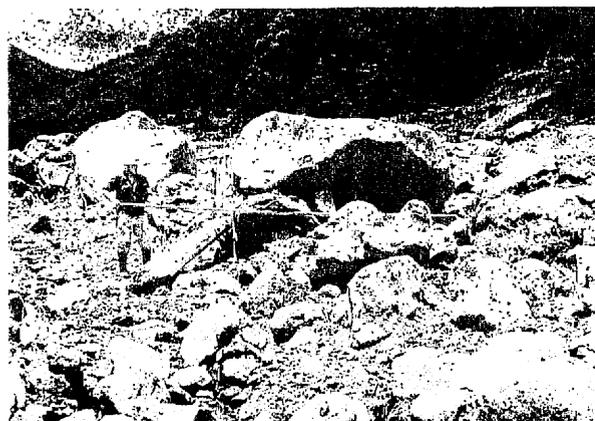
写真-8 堆積域1の巨礫の堆積状況 (2003年7月25日撮影)
Photo 8 Huge rock on the depositional area 1, 25. July, 2003

堆積域1は、下流谷止工の下流側に直線距離で約90 mの地点から左岸側に位置する棚田等の平坦面に広がっている。この堆積域の流下方向の堆積長は約100 m、幅は30~40 m、堆積域表面の流下方向の勾配は4~5°であった。また、右側面は、比高約3 mで急激に河道へ落ち込んでいる。石礫の最大礫径は5 m程度であり(写真-8)、長さ5 m、幅1.5 m程度の下流谷止工右岸側の一部と思われるコンクリート塊が見られた(写真-9)。

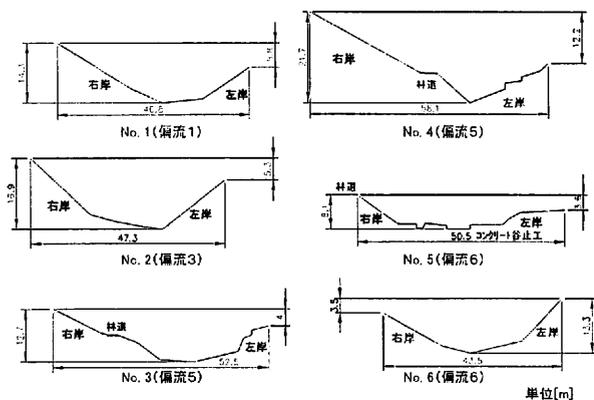
図-8 流下痕跡横断面

図-7には偏流が生じた箇所を計測した横断測線の位置を示した。土石流発生後の偏流の痕跡高さは最深河床位から外湾側で8.1~21.7m、内湾側で4.5~11.6mの範囲であった(図-8)。土石流は湾曲部に流れ込むと、左右岸で水位差を生じる。その水位差の最大値を式(1)で推定することが提案されている²³⁾。また、式(1)中の α の値は土砂を含まない流れで湾曲の中心方向で遠心力と

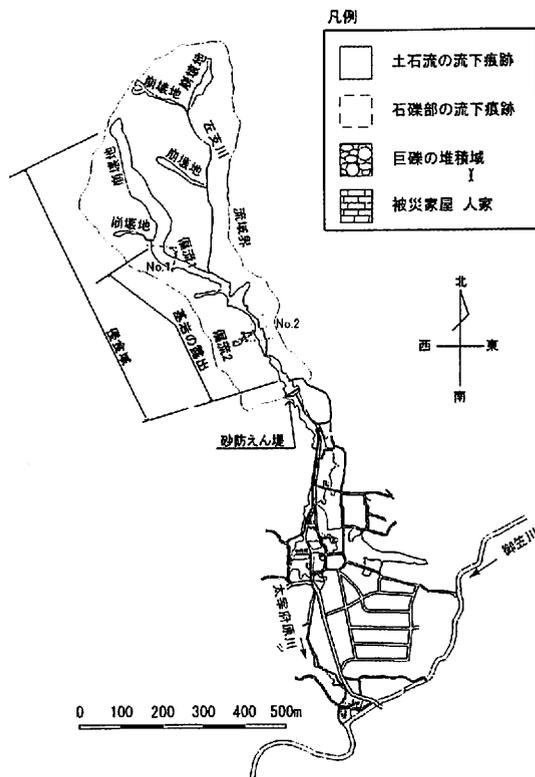
図-10 土石流の流下状況

図-10は土石流の発生域（崩壊地を含む）から堆積域までの流下状況と被災家屋の分布を示したものである。崩壊は、右支川、左支川の源頭部付近5箇所で開催した。現地調査の結果、右支川の崩壊（写真-10）で発生した土砂は左支川との合流点から下流へ流出していたが、左支川の崩壊で発生した土砂は右支川との合流点まで到達しておらず、合流点から上流域に堆積していた。

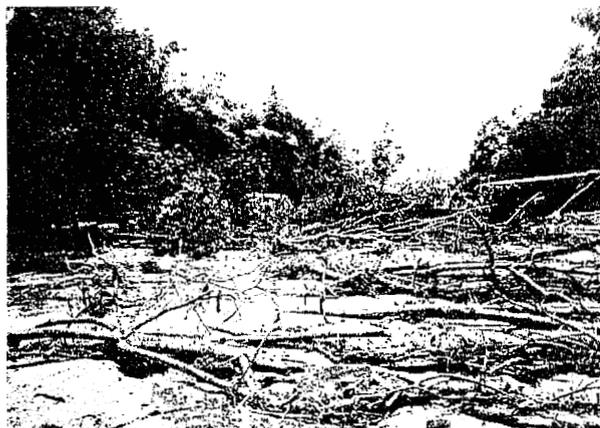
写真-11 砂防えん堤の土砂・流木捕捉状況 (2003年7月22日撮影)

その後、土石流は谷の出口に設置されていた砂防えん堤（高さ11m）によって一部捕捉されたものの（写真-11）、下流の流路（平均幅2.0m程度、高さ1.4m程度）から溢流し、住宅地に流れ込んだ。この土石流は谷の出口付近と太宰府原川と御笠川との合流点付近の2箇所に堆積していた。その堆積土砂量は全体で1.2万 m^3 程度と推定される。

谷の出口付近の砂防えん堤は右岸側の袖部の一部を破損したものの、土砂や流木の一部を捕捉した（写真-11）。捕捉した土砂量は既存資料から0.3万 m^3 程度と推定され、土砂や流木の捕捉効果を発揮したと言える。

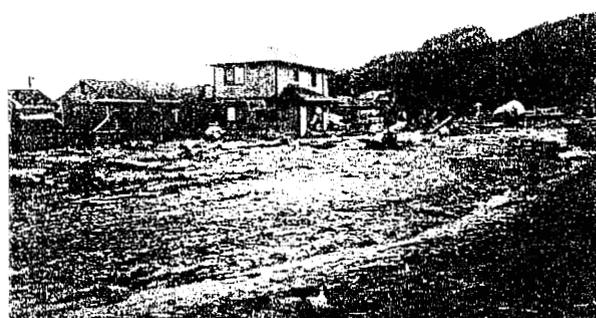
谷の出口付近の堆砂域には最大で直径2m程度の巨礫や流木が堆積し、人家が全壊した。また、合流点付近

写真-12 谷出口付近の家屋の被災状況と巨礫の堆積状況 (2003年7月22日撮影)

の堆砂域にも直径1m程度の巨礫と流木が堆積し、人家が全壊した（写真-12）。
