提体調査
常用洪水吐
鉄筋露出

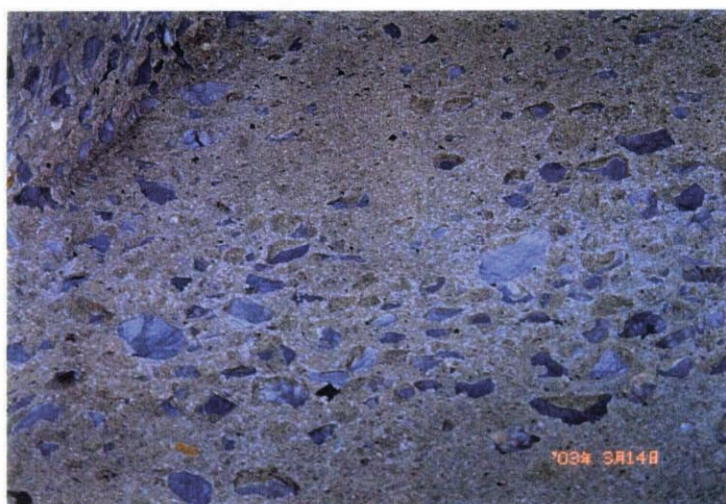
同上
石灰岩凹状変化
縁切れ縮小化

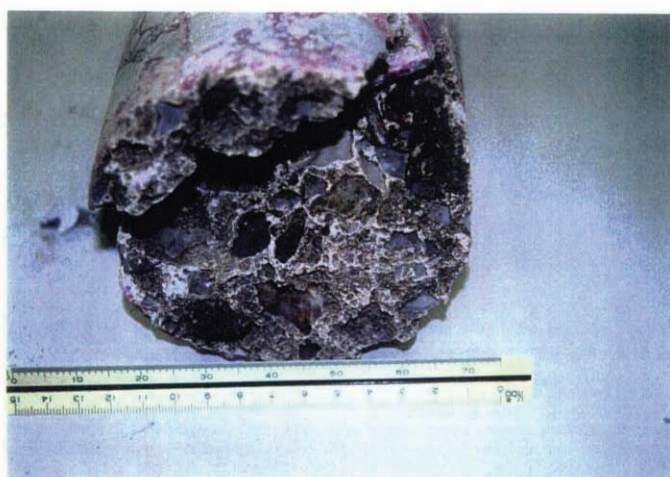
写真 2.10 アバタ状劣化状況(2)

亀裂部表面
石灰岩凹状変化
基質端部は鋭角

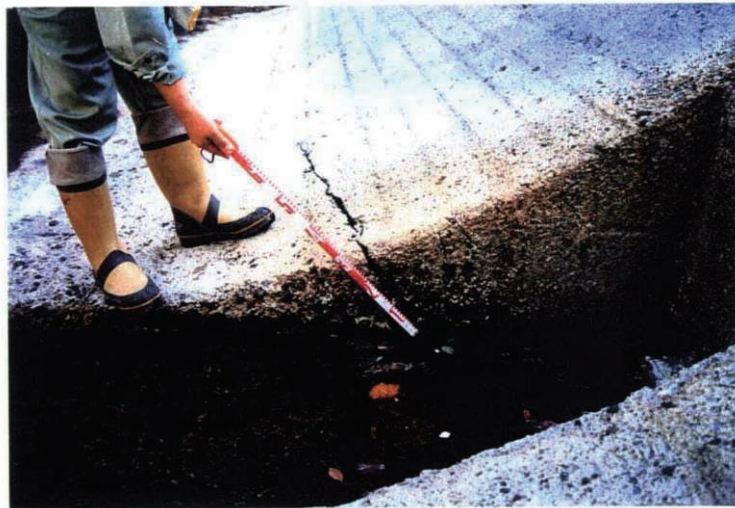
参考写真
副ダム
縦断クラック
アバタ変状

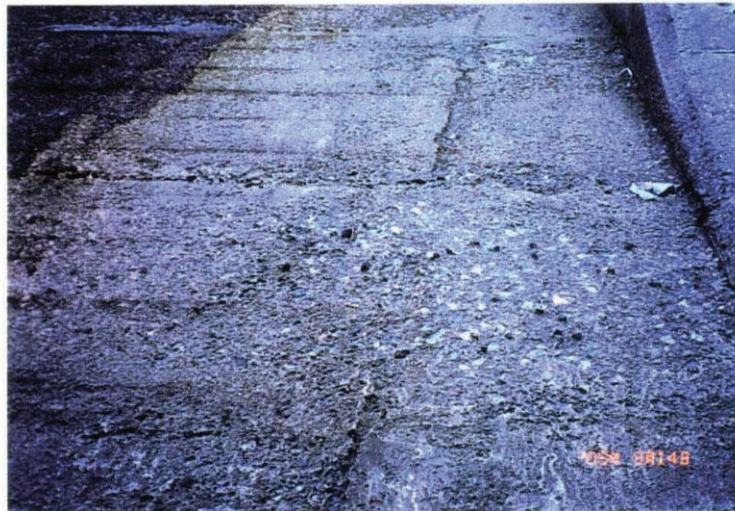
常用洪水吐
下部左岸側

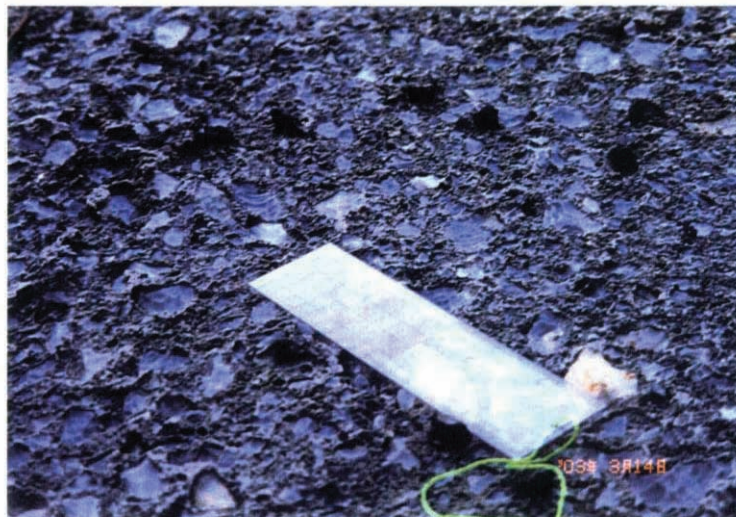
写真 2.11 アバタ状劣化状況(3)

同上接写
黒→安山岩
凸状突き出し
灰→石灰岩
凹状へこみ
