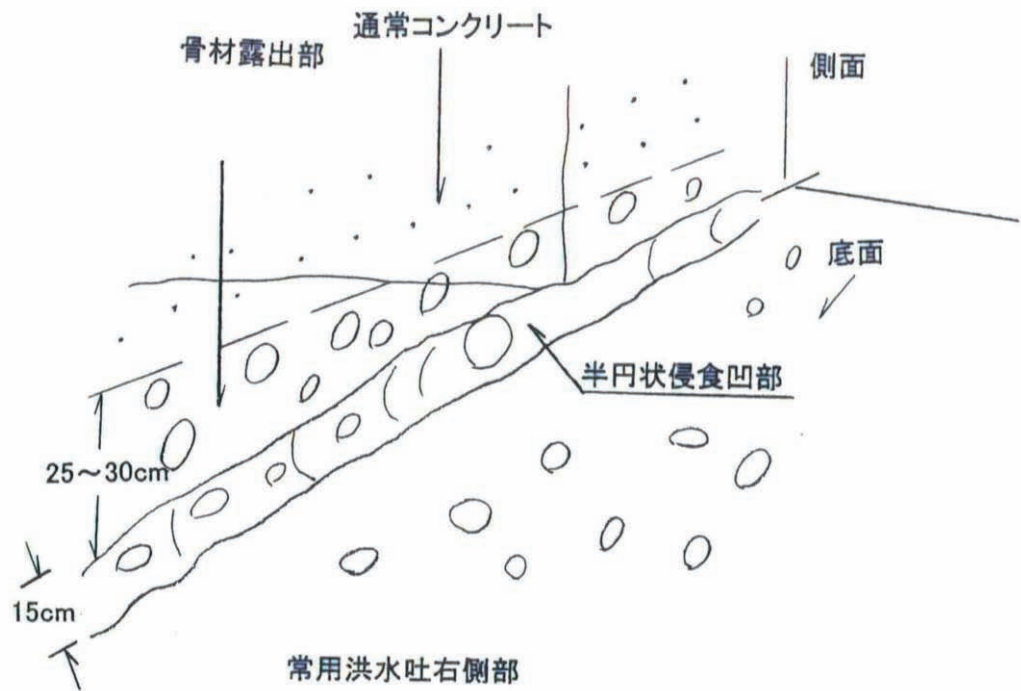
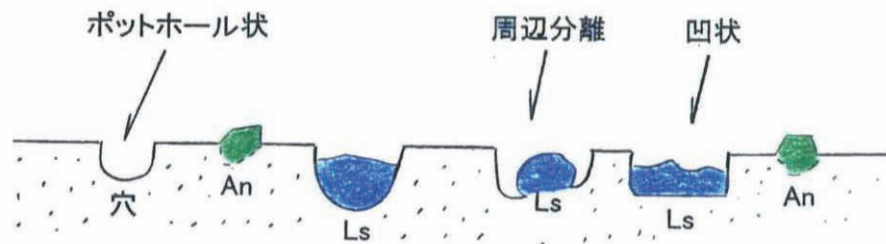
図 2.8 アバタ状劣化スケッチ図

アバタ変状表層イメージ拡大図

特徴

- An系骨材 小径、突出、鋭角、凸状で凹部なし
- Ls系骨材 表層凹部、波状(非平滑)、周辺分離あり
- ポットホール型(コンクリート基質のみ骨材なし)
- 基質は硬質、境界部は鋭角、円味なし
- ポットホール型もエッジは鋭角、円味なし
- 石灰岩表面は複合具殻状で平滑でない。
