写真 3.1 施工状況 着工前

写真 3.2 施工状況(1)

写真 3.3 施工状況(2)

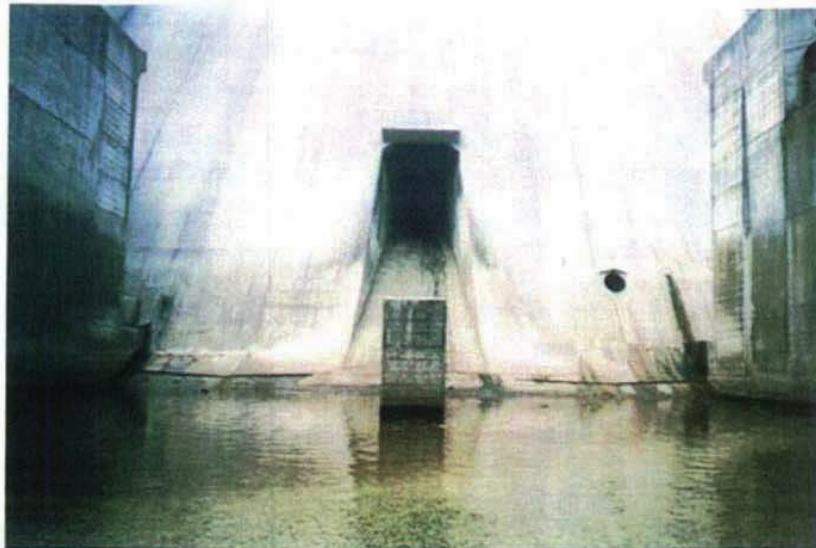
施工状況 着工前 堤体下流面正面。クラックは堤趾部水際。

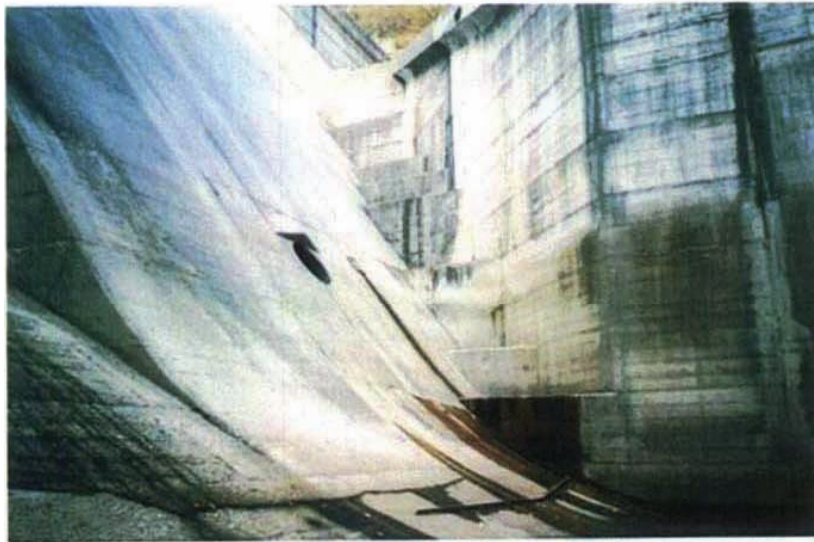
施工状況 着工前 堤体下流面左岸側。下端部にクラックが見える。

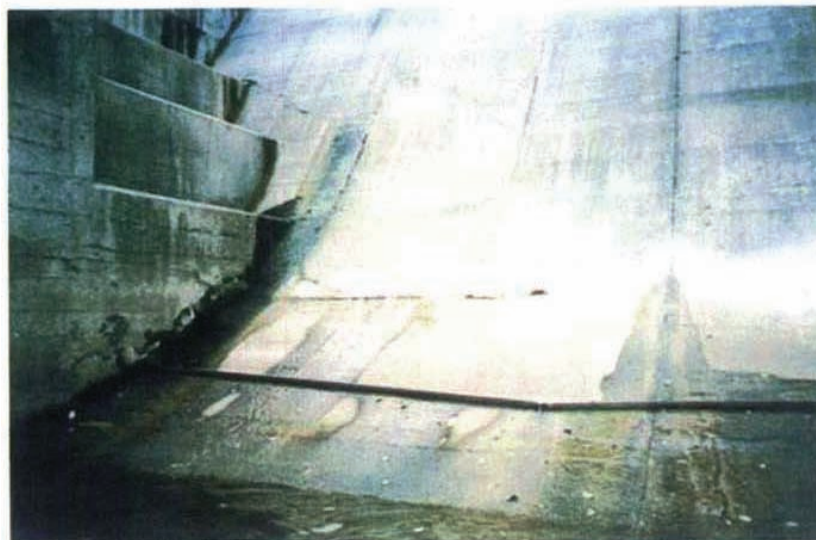
施工状況 着工前 堤体下流面右岸側。下端部のクラックから
しみ出し状の湧水が見える。

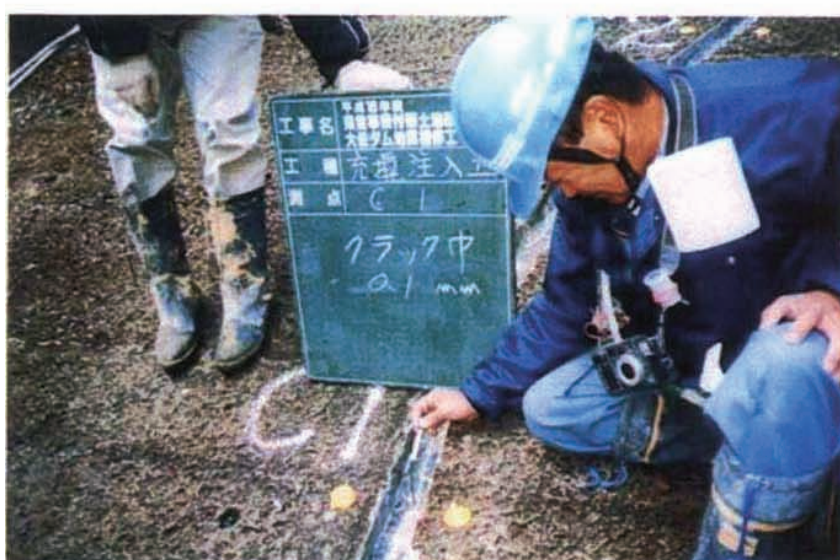
施工状況 クラック計測。
