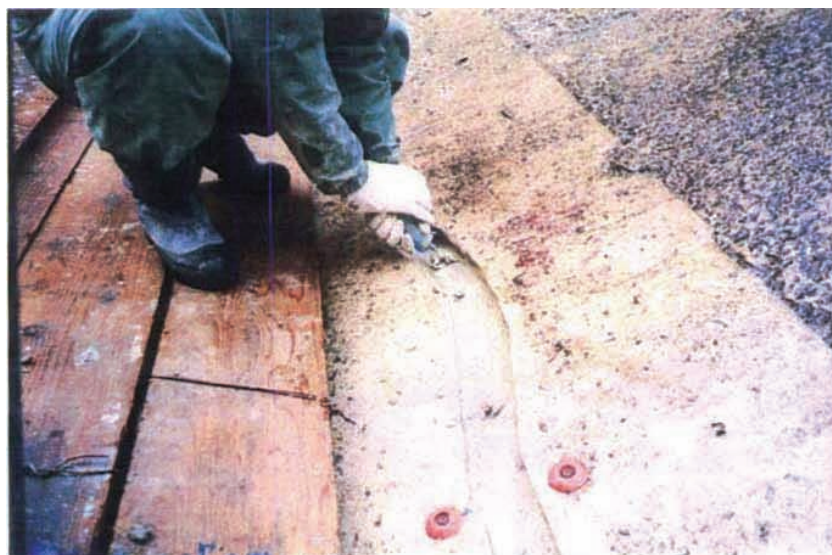
施工状況 注入工シリンダー残液排出(R1+0m付近)。

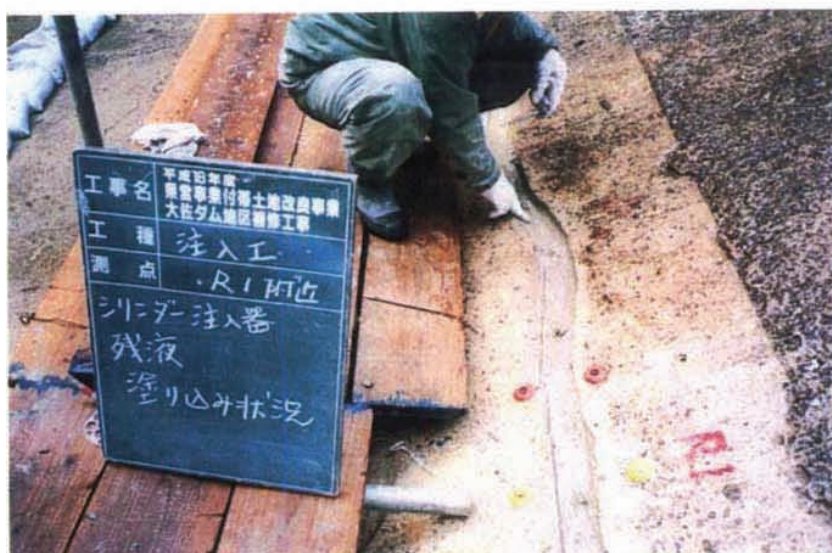
施工状況 注入工シリンダー残液塗りこみ(R1+0m付近)。

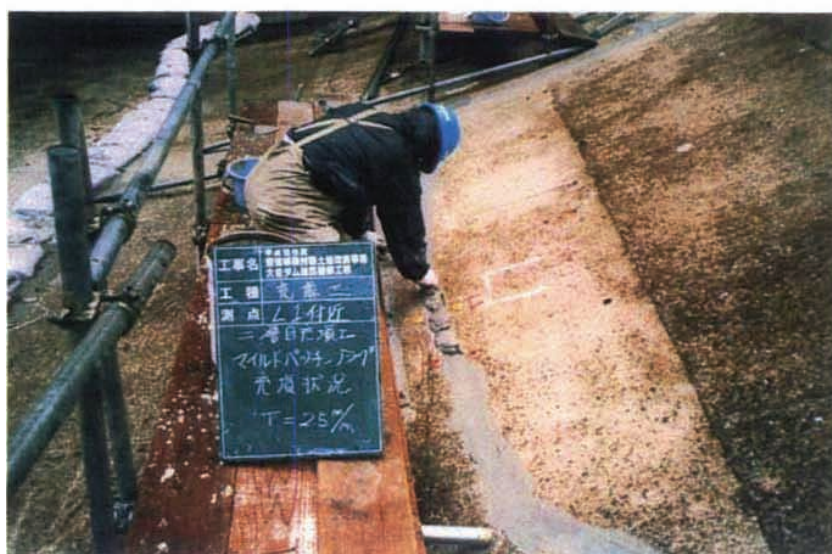
施工状況 仕上げ充填(2層目)(L1+0m付近)。

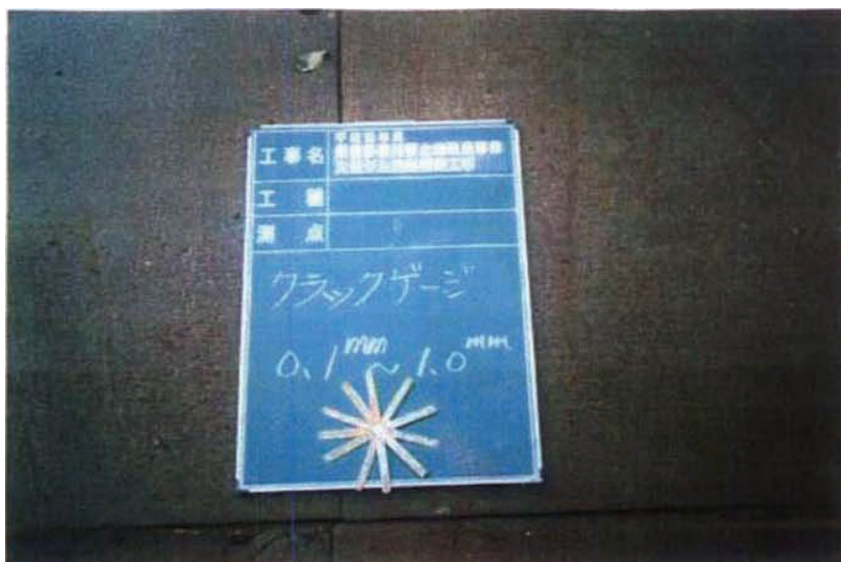
ハツリ後クラック調査 クラック計測器。

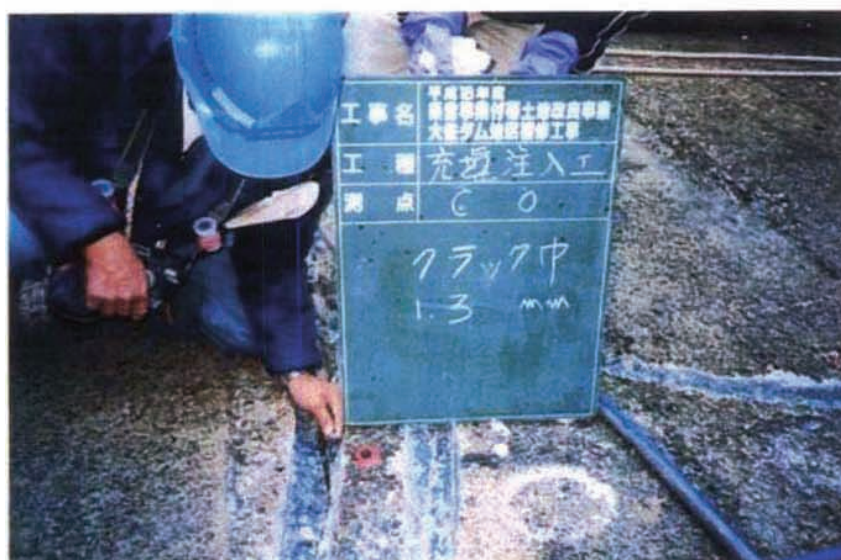
ハツリ後クラック調査(C0)。開口幅1.3mm。

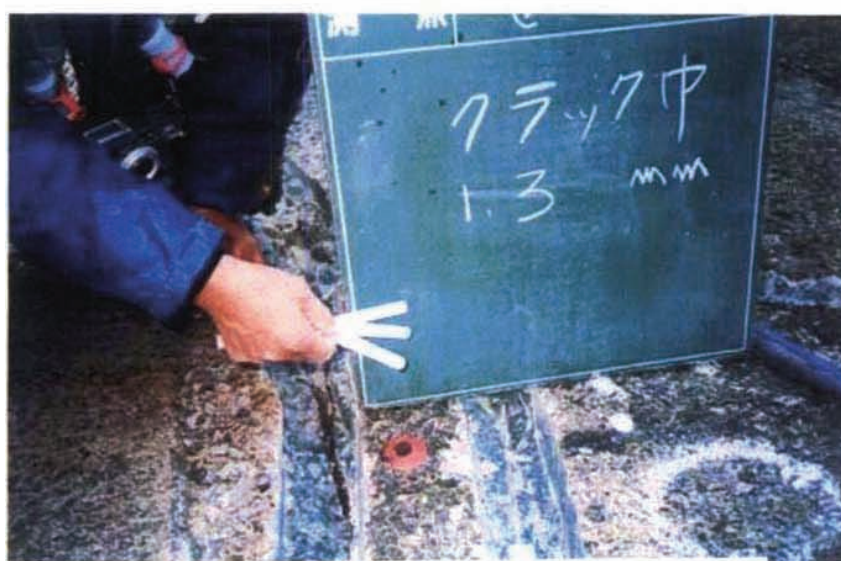
同上地点。接写。

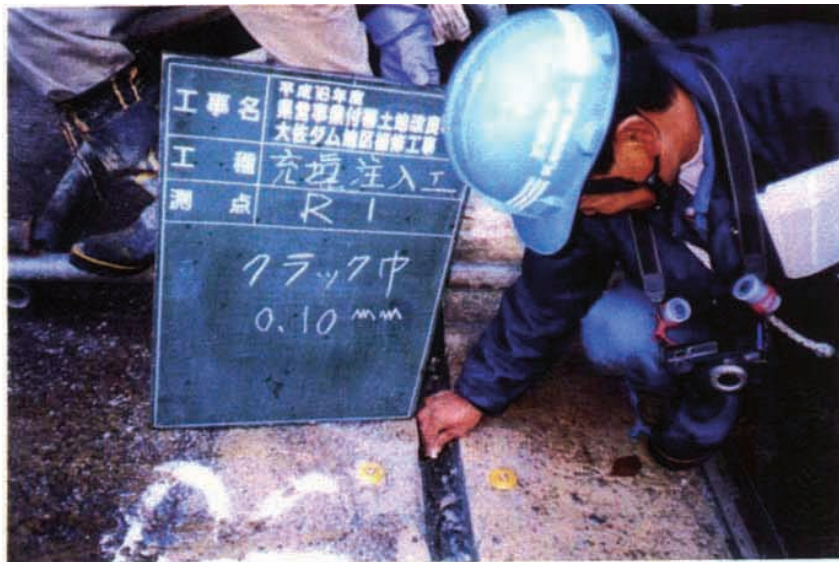
ハツリ後クラック調査(R1+0m)。開口幅0.1mm。

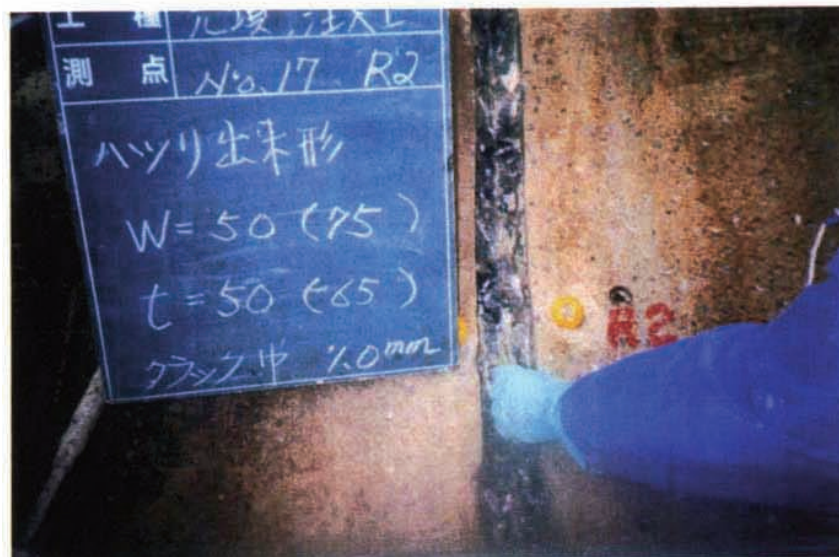
ハツリ後クラック調査(R2+0m)。開口幅1.0mm。

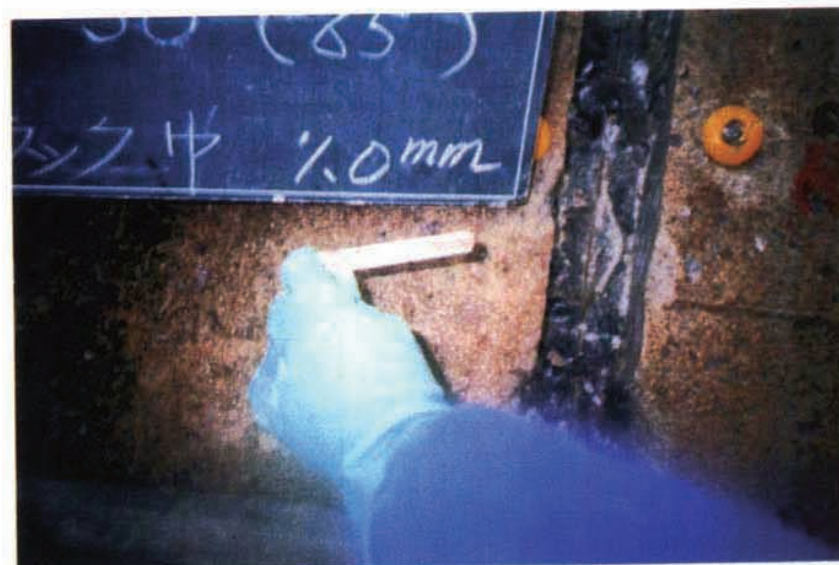
同上地点。接写。
