写真 3.12 ハツリ後クラック調査(5)

写真 3.13 コアー抜き調査(1)

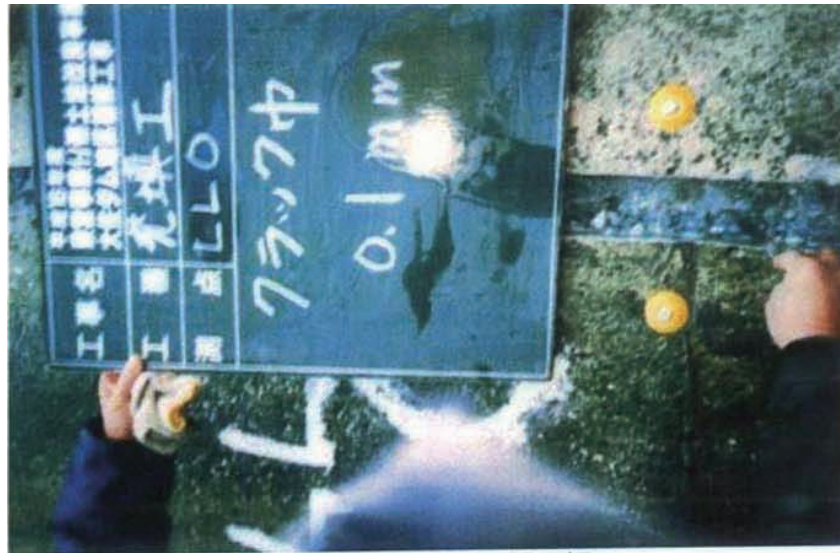
ハツリ後クラック調査(LL0+0m)。開口幅0.1mm。

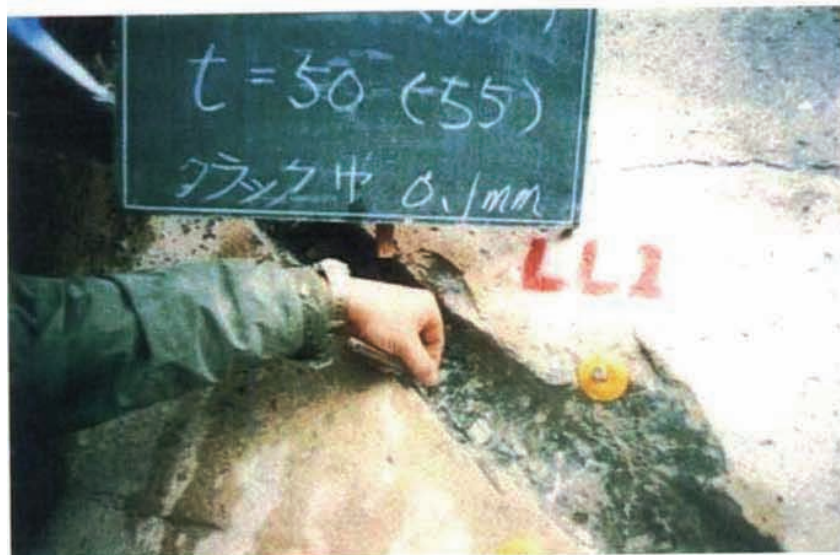
ハツリ後クラック調査(LL1+0m)。開口幅0.1mm。

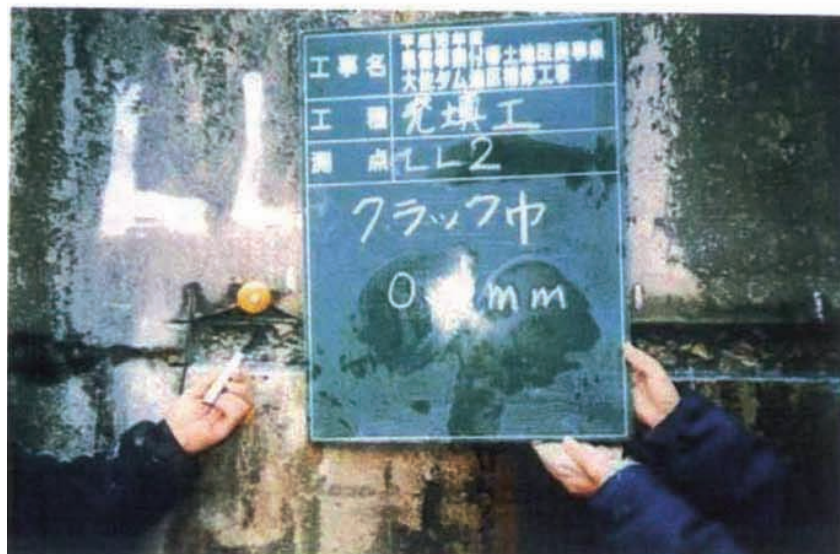
ハツリ後クラック調査(LL2+0m)。開口幅0.1mm。

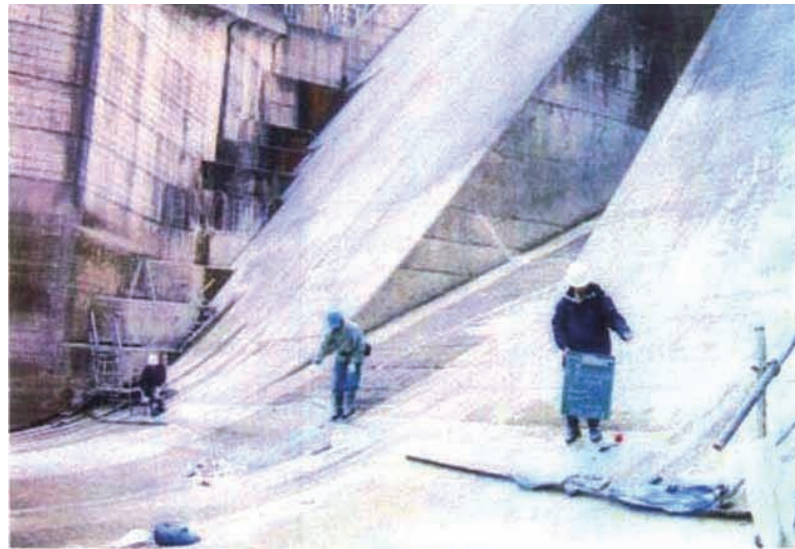
コアー抜き調査。ドリル調査位置。

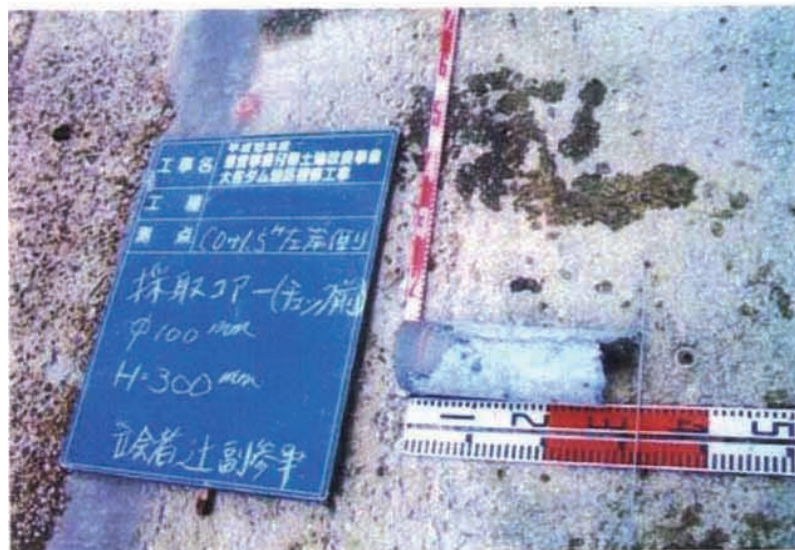
コアー抜き調査。採取コア(CL0+1.5m)。

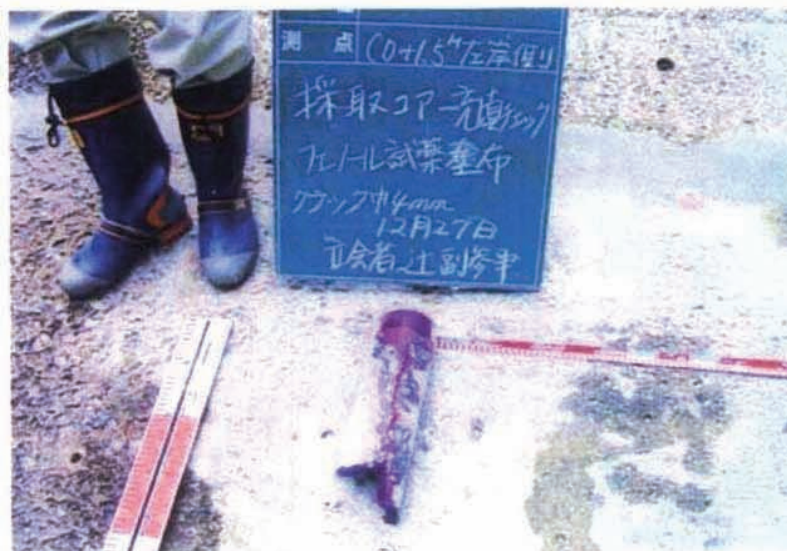
コアー抜き調査。同上コアフェノールフタレイン塗布後。

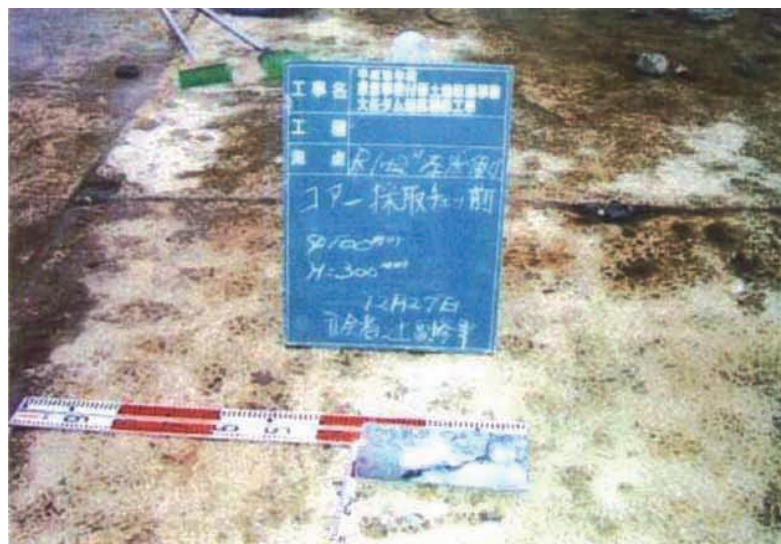
コア一抜き調査。採取コア(R1+2.0m)。

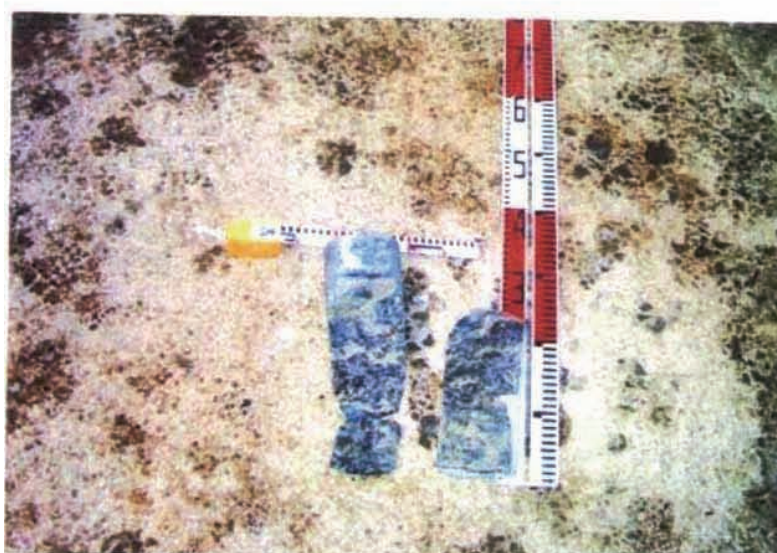
コア一抜き調査。同上フェノールフタレイン塗布前。

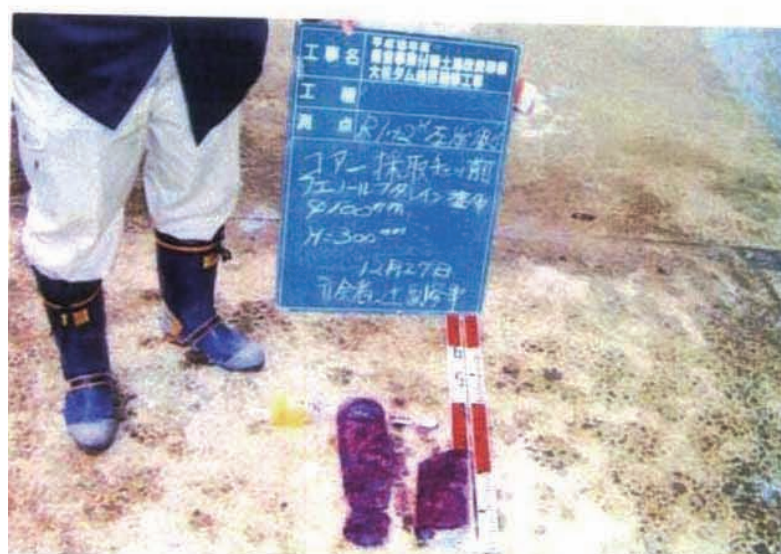
コア一抜き調査。同上フェノールフタレイン塗布後。
