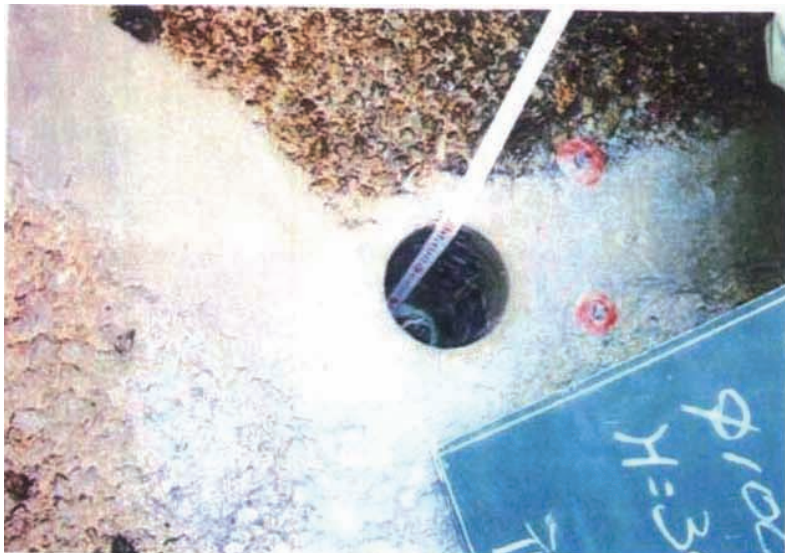
コアー抜き調査。CL0+1.5mコア採取孔内フェノールフタレイン塗布前。

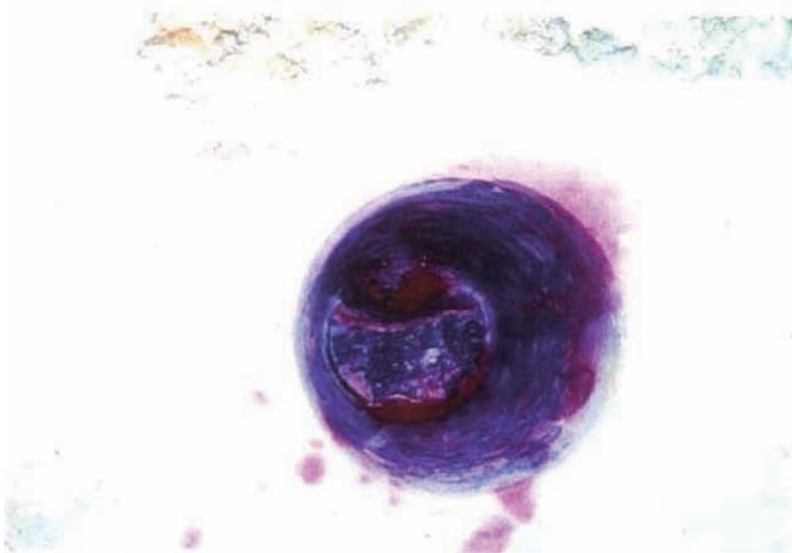
コアー抜き調査。CL0+1.5mコア採取孔内フェノールフタレイン塗布後。

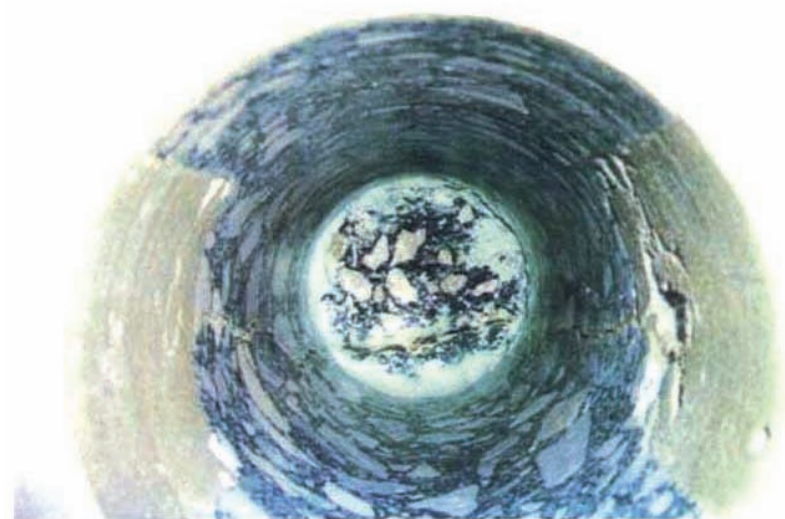
写真 3.18 コアー抜き調査(6)

コアー抜き調査。R1+2mコア採取孔内フェノールフタレイン塗布前。

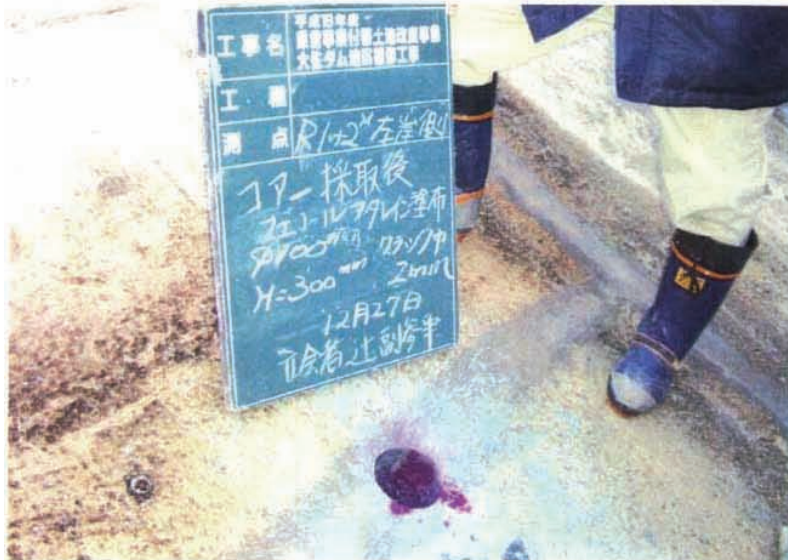
コアー抜き調査。R1+2mコア採取孔内フェノールフタレイン塗布後。

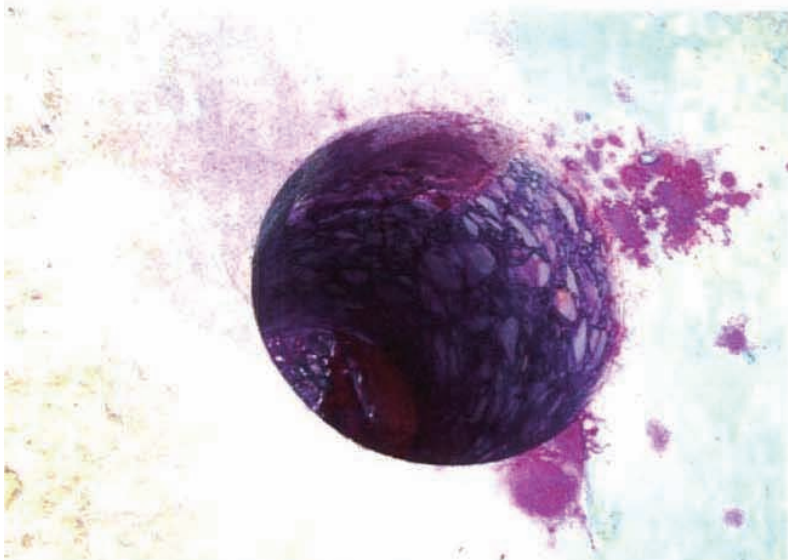
コアー抜き調査。同上コア採取孔内フェノールフタレイン塗布後。接

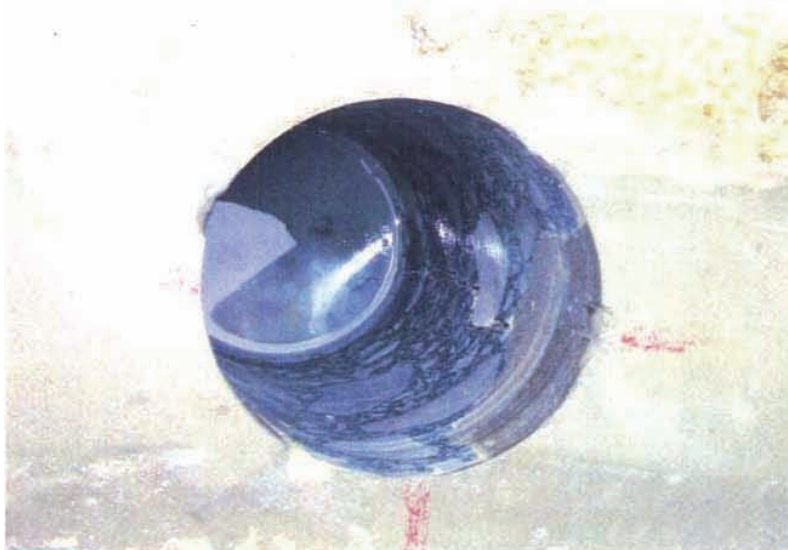
写真 3.19 コアー抜き調査(7)

コアー抜き調査。R4-2mコア採取孔内フェノールフタレイン塗布前。

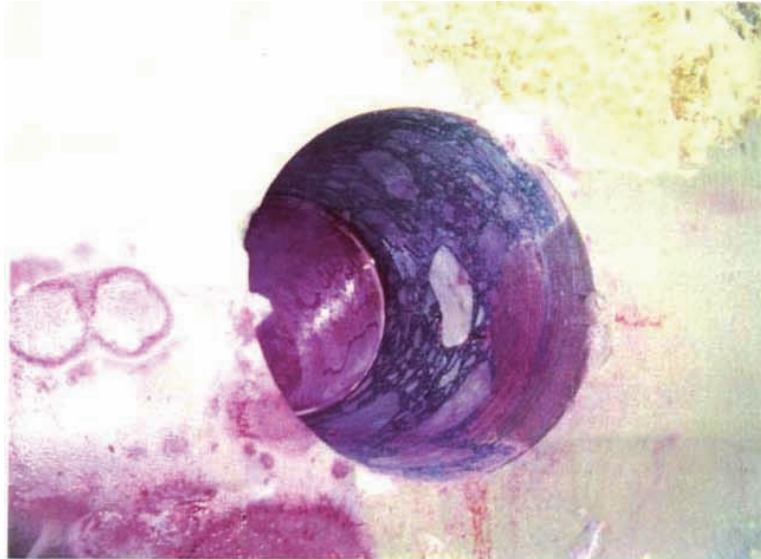
コアー抜き調査。R4-2mコア採取孔内フェノールフタレイン塗布後。

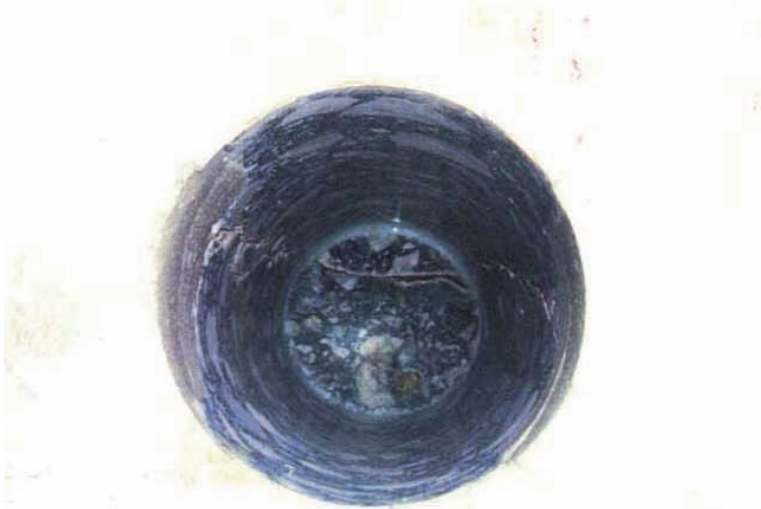
コアー抜き調査。L1+1mコア採取孔内フェノールフタレイン塗布前。

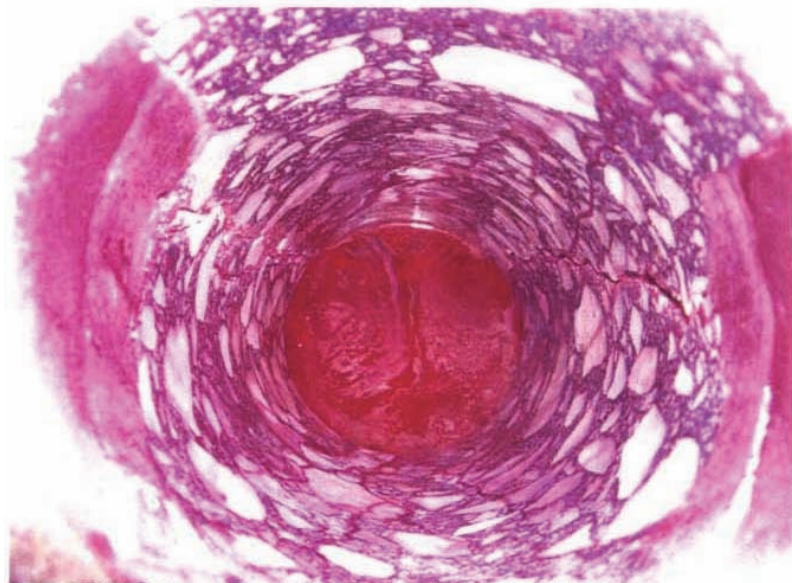
写真 3.20 コアー抜き調査(8)

コアー抜き調査。L1+1mコア採取孔内フェノールフタレイン塗布後。

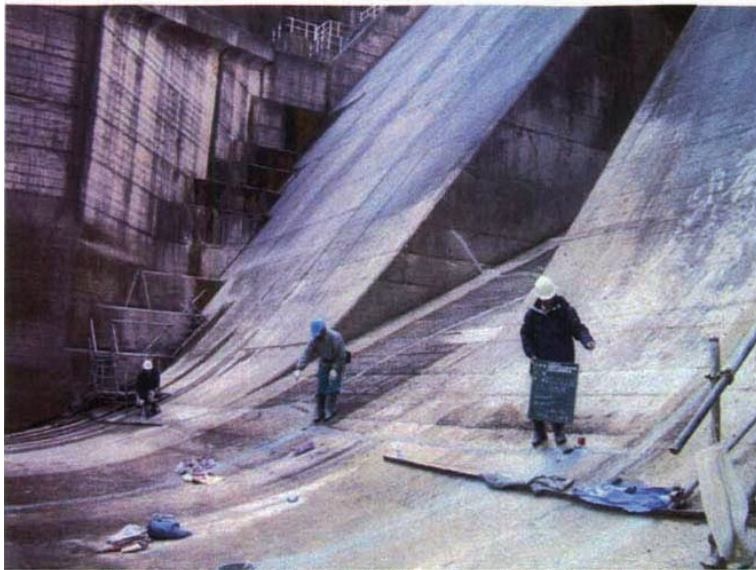
竣工状況(右岸側～中央部)。コア一抜き調査地点(作業員3名の地点)。

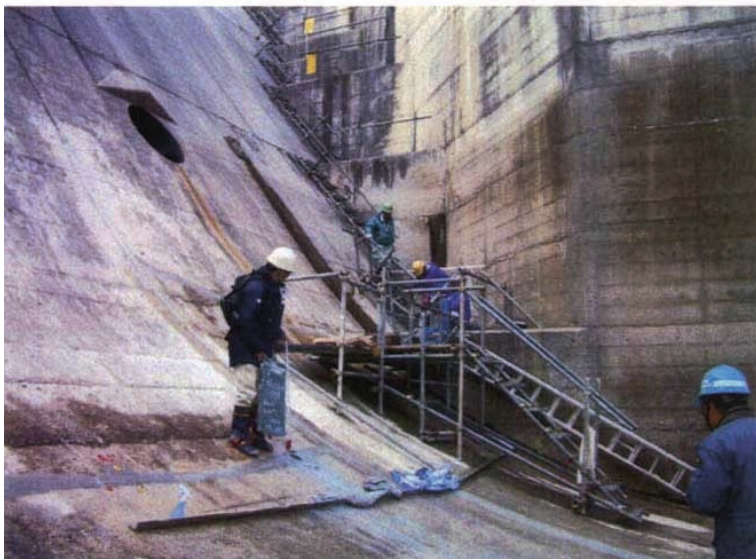
写真 3.21 竣工状況

竣工状況(左岸側)。コア一抜き調査地点(手間作業員1名の地点)。
