## 2. 調査

### 2.1 調査概要

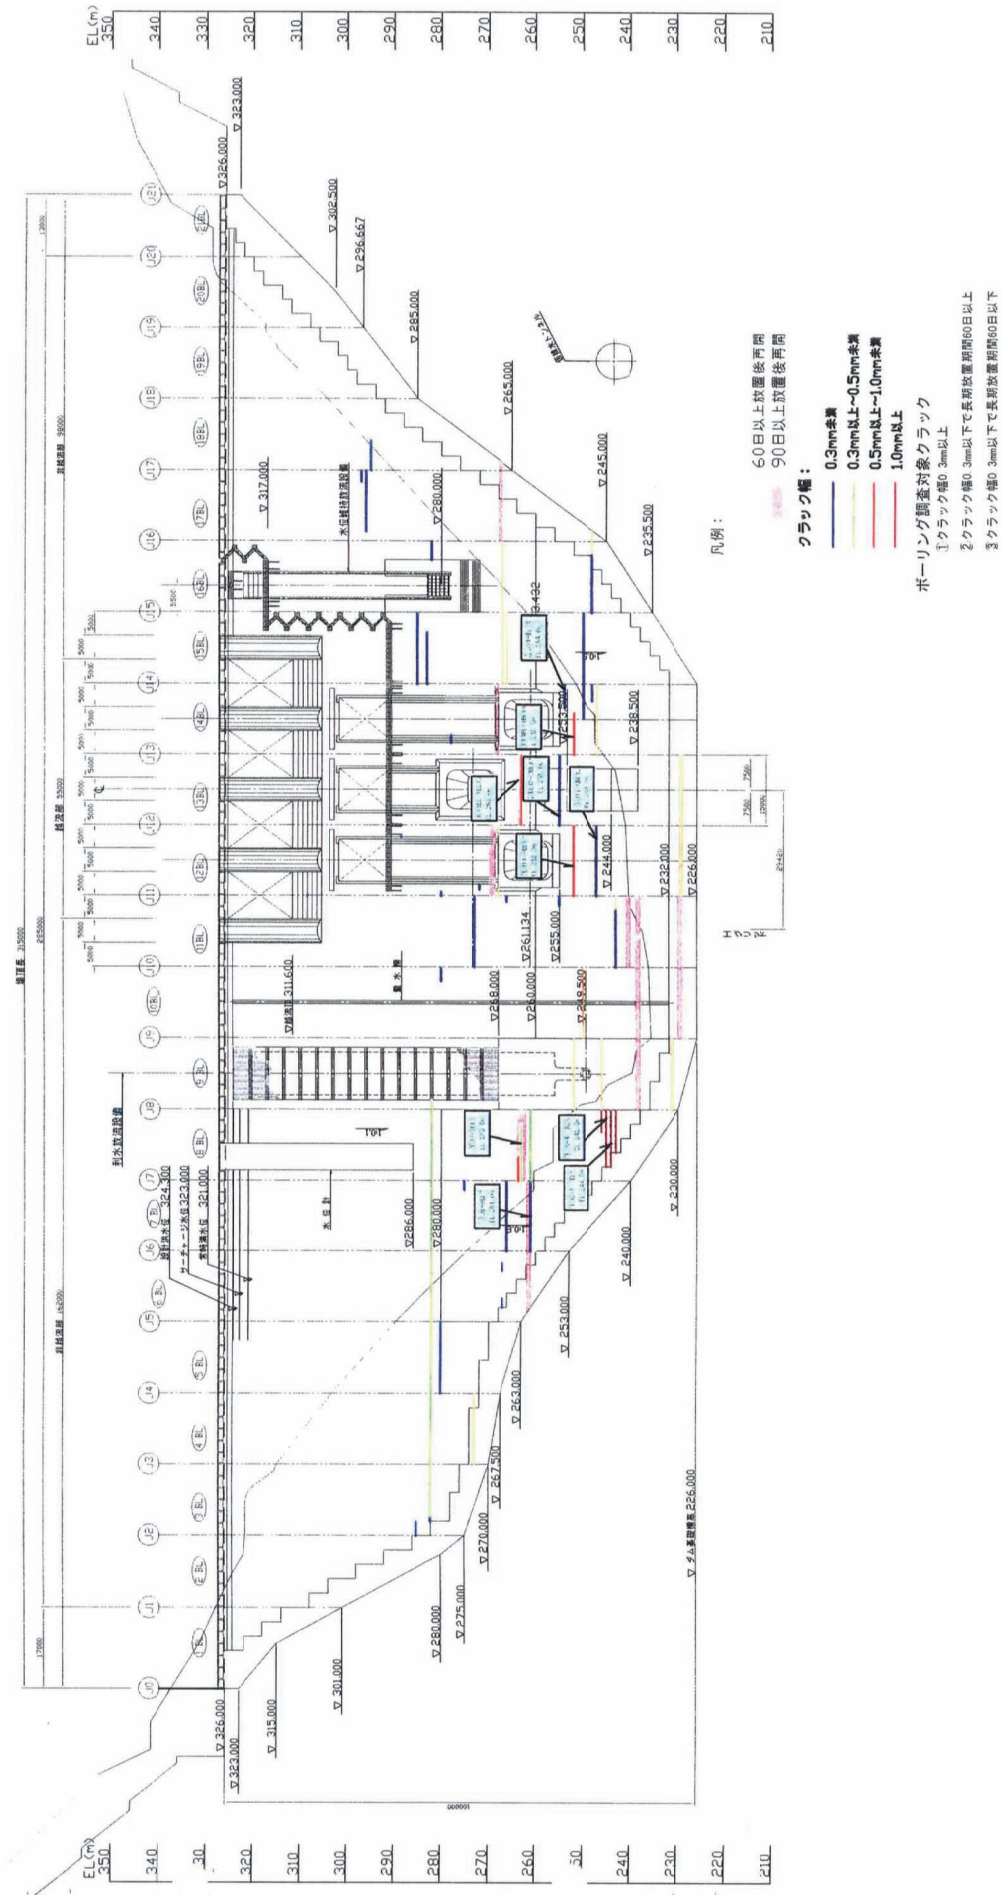
図 2.1 堤体上流面クラック図

- ① 上流面には、総数 46 ヶ所の水平打継目のクラックが発見された。この内、横継目に隣接するクラック 23 ヶ所の内 11 ヶ所で、継目排水孔充水試験において漏水が認められた。これらは、試験湛水時に漏水経路となる可能性がある。
- ② 継目排水孔充填水試験では、横継目からも 2 ヶ所で漏水が認められた。
- ③ ボーリング調査の結果、表面で観測されるクラック幅より内部のクラック幅が大きい場合もあり、クラックの深さを表面のクラック幅から推定することは困難と考えられる。
- ④ ボーリングコアの観察結果から、クラックが完全に開いている範囲は水平止水板の手前の表面部のみであり、それより深部は断続的に密着している。
- ⑤ クラックの方向は、水平打継目に沿うものの他、50cm 程度の深さから向きを変え、水平止水板を迂回するものもある。
- ⑥ 水押し試験の結果、水平止水板の手前の注水では継目排水孔からの漏水は認められず、水平止水板の奥の注水でのみ漏水が認められた。
- ⑦ 水押し試験での注水量は、多い箇所でも 1.5 l/min 程度であった。

堤体上流面で確認されたクラックを図 2.1 に示す。また、調査・試験の総括表を表 2.1～2 に、各クラックのカルテを表 2.3 以下に示す。
