表 2.7 クラック調査カルテ(クラック 13BL-1 その1)

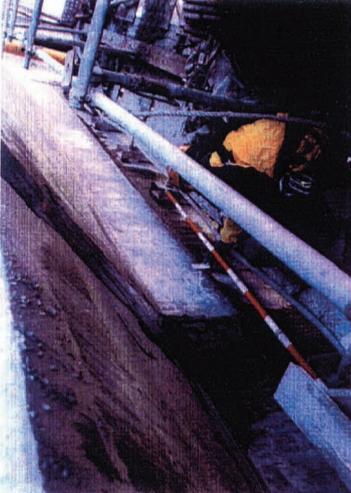
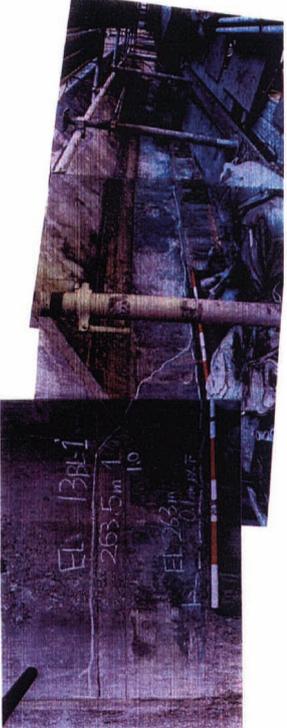
クラック状況写真

No.	BL No.	調査位置		上流面クラック調査結果		他目充水試験結果		打能間隔		調査実績数量			ボーリング調査結果			水圧試験結果			
		標高	ジョイントから距離	クラック幅 mm(平均)	クラック深 m	試験実施 有無	漏水 有無	充水標高 EL.m	日数	ホール数	割孔 深さm	クラック範囲 m	評価区分	観目排水孔への漏水量(L/min)	止水装置 パテ→J1.36	止水装置 パテ→J1.36	止水装置 パテ→J1.36	止水装置 パテ→J1.36	
13BL-1	①	13	263.00	J12+1.0m	0.30	15.00	有	285	325	5	2.02	0.24	A	0~0.24	0~0.20	0.00	0.00	0.00	
	②			J12+3.0m						3.02	3.02以上		B	0.25~1.05 1.00~1.24 1.64~3.02	0~0.22	0.00	0.00	0.00	
	③			J12+7.2m						3.02	2.40~3.02	0.45~2.40	C	0~0.45	0.00	0.00	0.00	0.00	
	④		263.50	J12+1.0m						1.09	0.81	0.81~1.09							
	⑤		263.00	J12+1.87m						1.57	0.88	0.88~1.57
