表 2.11 クラック調査カルテ(クラック J6-8 その1)

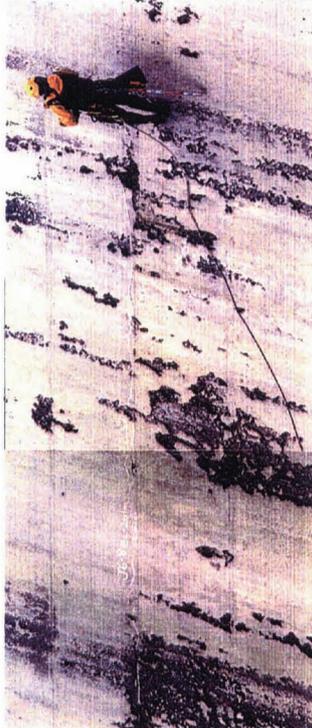
クラック 概要と 調査位 置	調査位置		上流面クラック調査結果		縦目充水試験結果		打継間隔		調査実績数量			ボーリング調査結果			水押試験結果		
	No.	BL No.	標高	クラック幅 mm(平均)	クラック長 m	試験実施 有無	漏水 有無	充水標高 ELm	日数	ボーリング 本数	削孔 延長m	評価区分			縦目排水孔への漏水量(L/min)		
												クラック範囲	A	B	C	止水板奥 ハターン1.36	止水板中央 ハターン4.7
J6-8	①	7	261.00	0.10	15.00	—	—	—	106	3	3.00	3.00以上	—	0.00	0.00	0.00	0.00
	②										3.07	3.07以上	—	0.00	0.00	0.00	0.00
	③										3.09	3.09以上	—	0.00	0.00	0.00	0.00
クラック状況写真
