写真 2.1 堤体下流面漏水状況(1) 越流部

写真 2.2 堤体下流面漏水状況(2) 非越流部

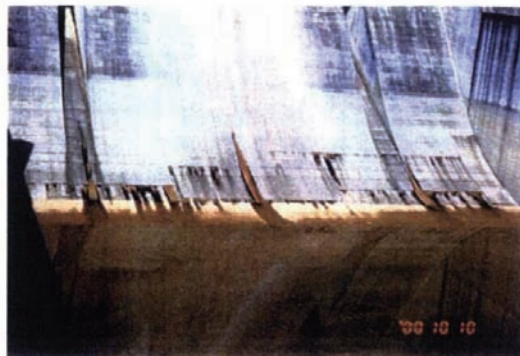
2000.10.10  
貯水位 EL.380.53m

○ 縦クラック補修前

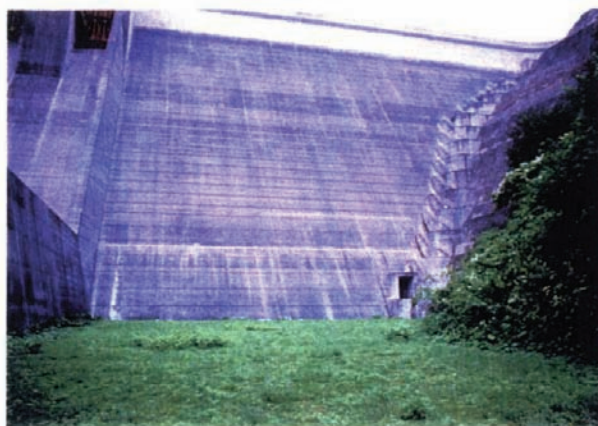
2001.8.30  
貯水位 EL.385.11m

○ クラック補修前

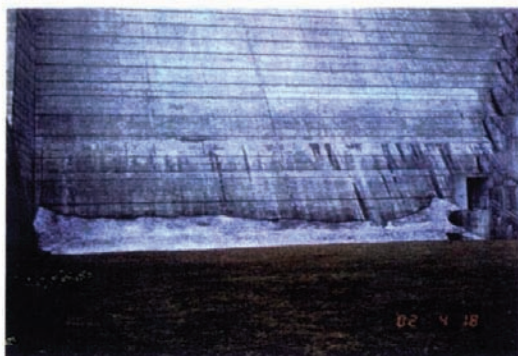
2002.4.18  
貯水位 EL.392.44m

○ 平成13年3月のクラック補修後
