(2)平成 14 年 越冬面の性状把握のためのボーリング、透水試験等

1)下流面ボーリング調査

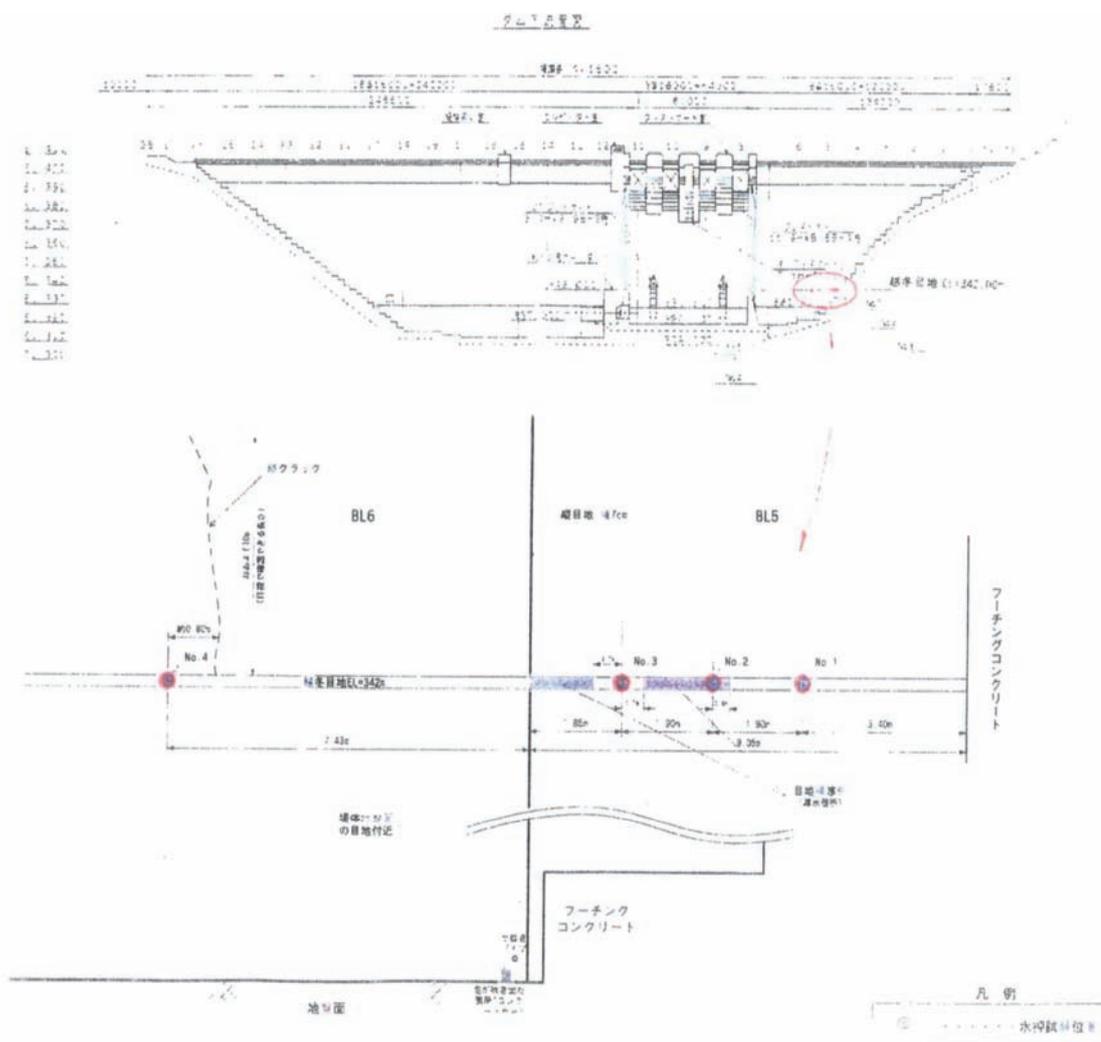
図 2.4 H14 下流面ボーリング位置図

下流面の越冬継目 EL.342 の性状を把握するために、図 2.4 に示す位置で水平ボーリング 4 孔を削孔し、水押し試験、ボアホールスキャナーを実施した。下流面ボーリング結果整理図を図 2.5～8 に示す。

ボーリングコアおよびスキャナーの観察結果から、下流面の越冬面については、堤体表面から約 3m 程度に分離した割れ目が存在し、水ミチとなっているものと考えられる。これより深い内部コンクリート部については、挟在物が認められずスキャナーにより分離が確認できないことから、水ミチとして関与していない可能性が高い。
