3.3 上下流面の補修工事

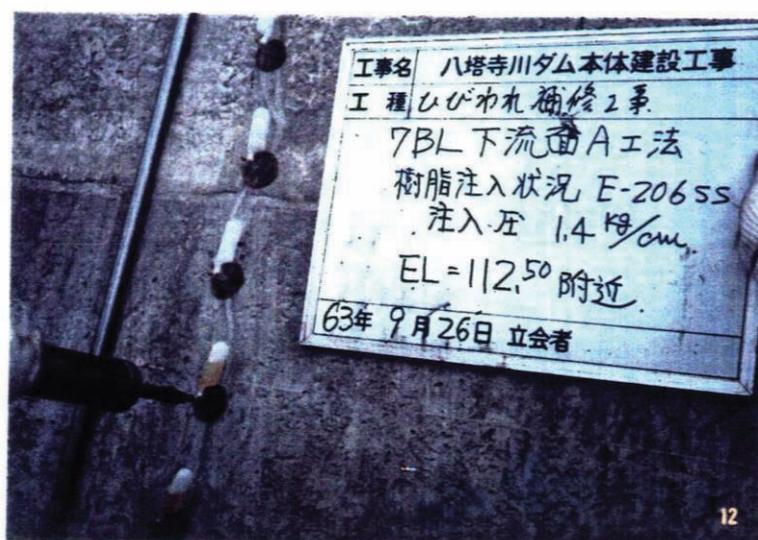
写真 3.1 A 工法 注入状況

初期注入として、注入圧が一定(1.4kg/cm^2)を保つまで注入し、60 分放置後、圧力タンク内の注入材が減少して注入が確認されたものについては、注入圧が 1.4kg/cm^2 になるまで再注入を行った。注入時間は、注入材(E-206SS)の可使用時間である 130 分とした。注入量は、60 分放置後の再注入における追加量を注入量として管理した。また、注入によるひび割れの開きをダイヤルゲージにより管理した。注入実績を図 3.2～4 に示す。

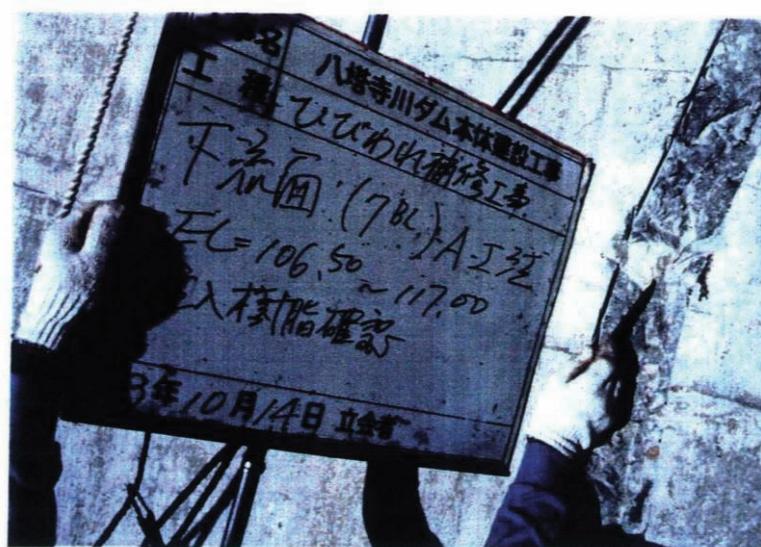
写真 3.2 A 工法 Vカット状況

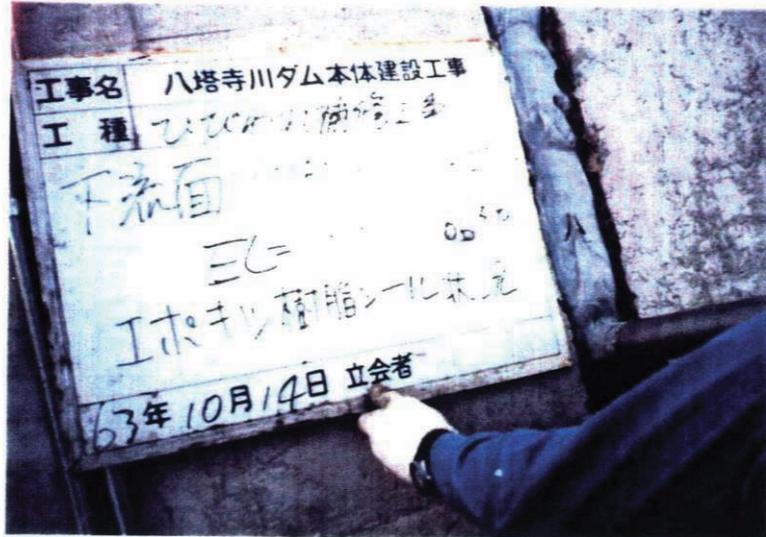
写真 3.3 A工法 シーリング状況

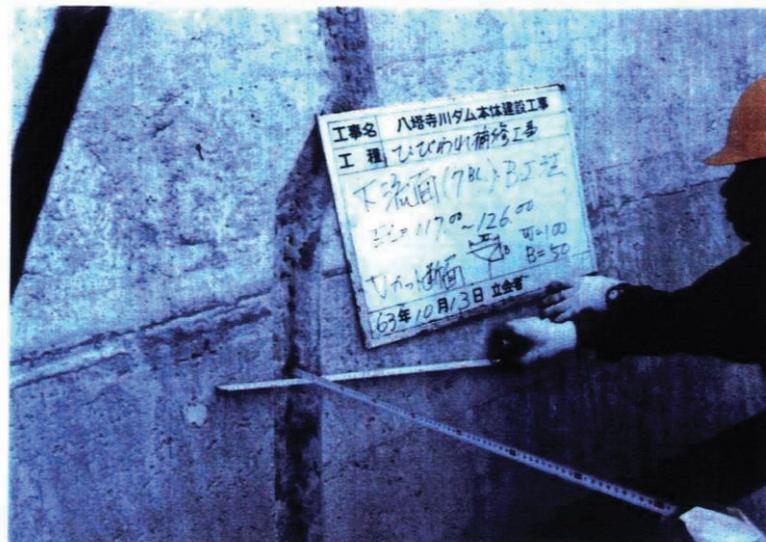
写真 3.4 B工法 Vカット状況

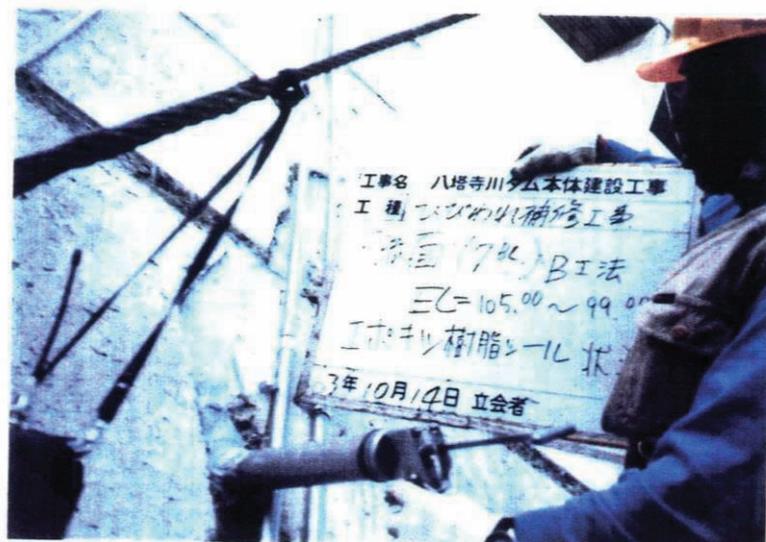
写真 3.5 B工法 シーリング状況

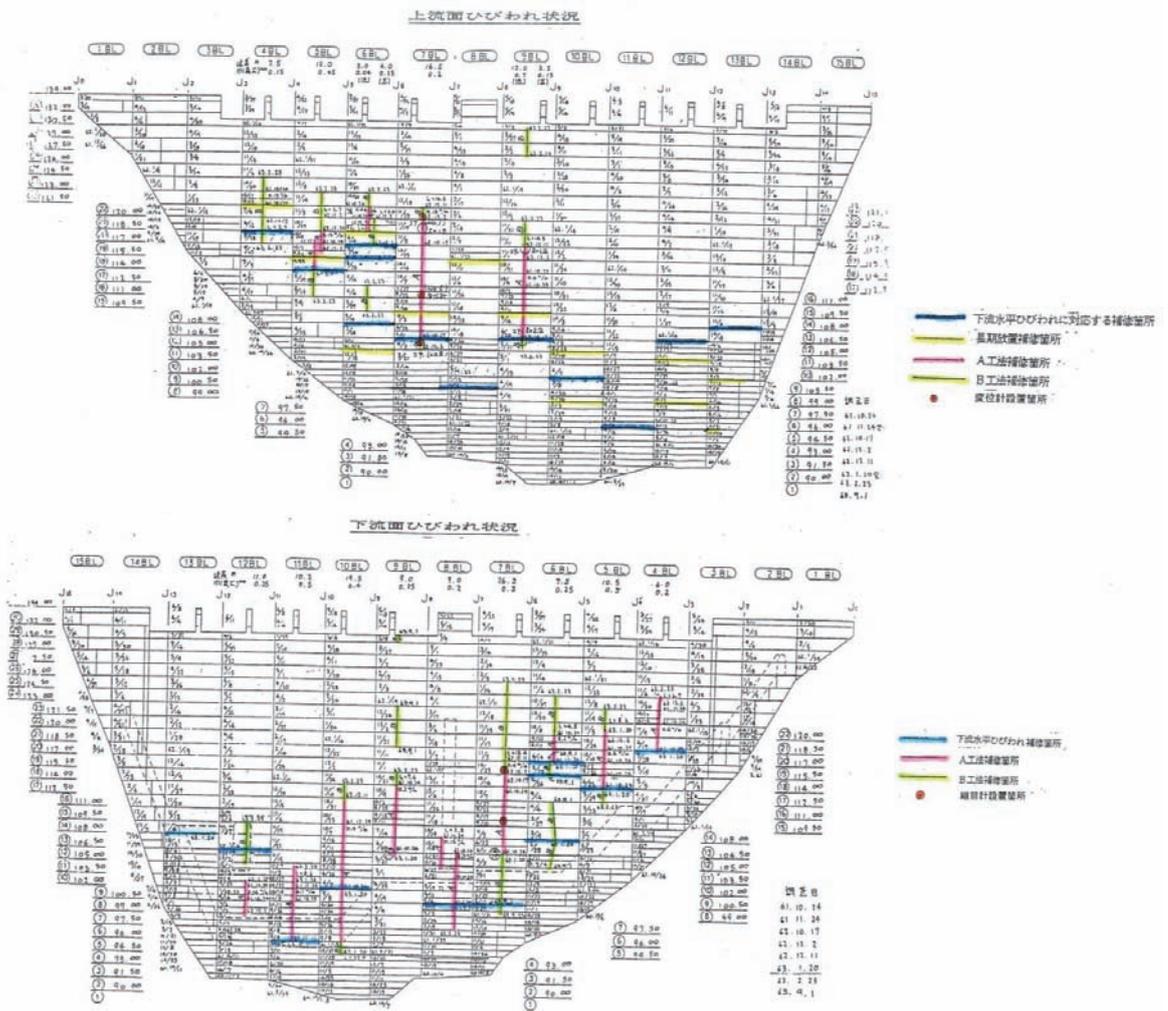
図 3.1 堤体上下流面補修工事実績

上下流面および監査廊のダム軸よりひび割れで実施した A、B 工法による補修工事の実績を図 3.1 に、工事状況を写真 3.1～5 に示す。
